## BUS-melding (herindiening)

Bodemsanering

Borggrevestraat 49 te Westerhaar-Vriezenveensewijk

MRO\403754-01\11-12-2023\Versie 2  
(opnieuw ingediende versie)

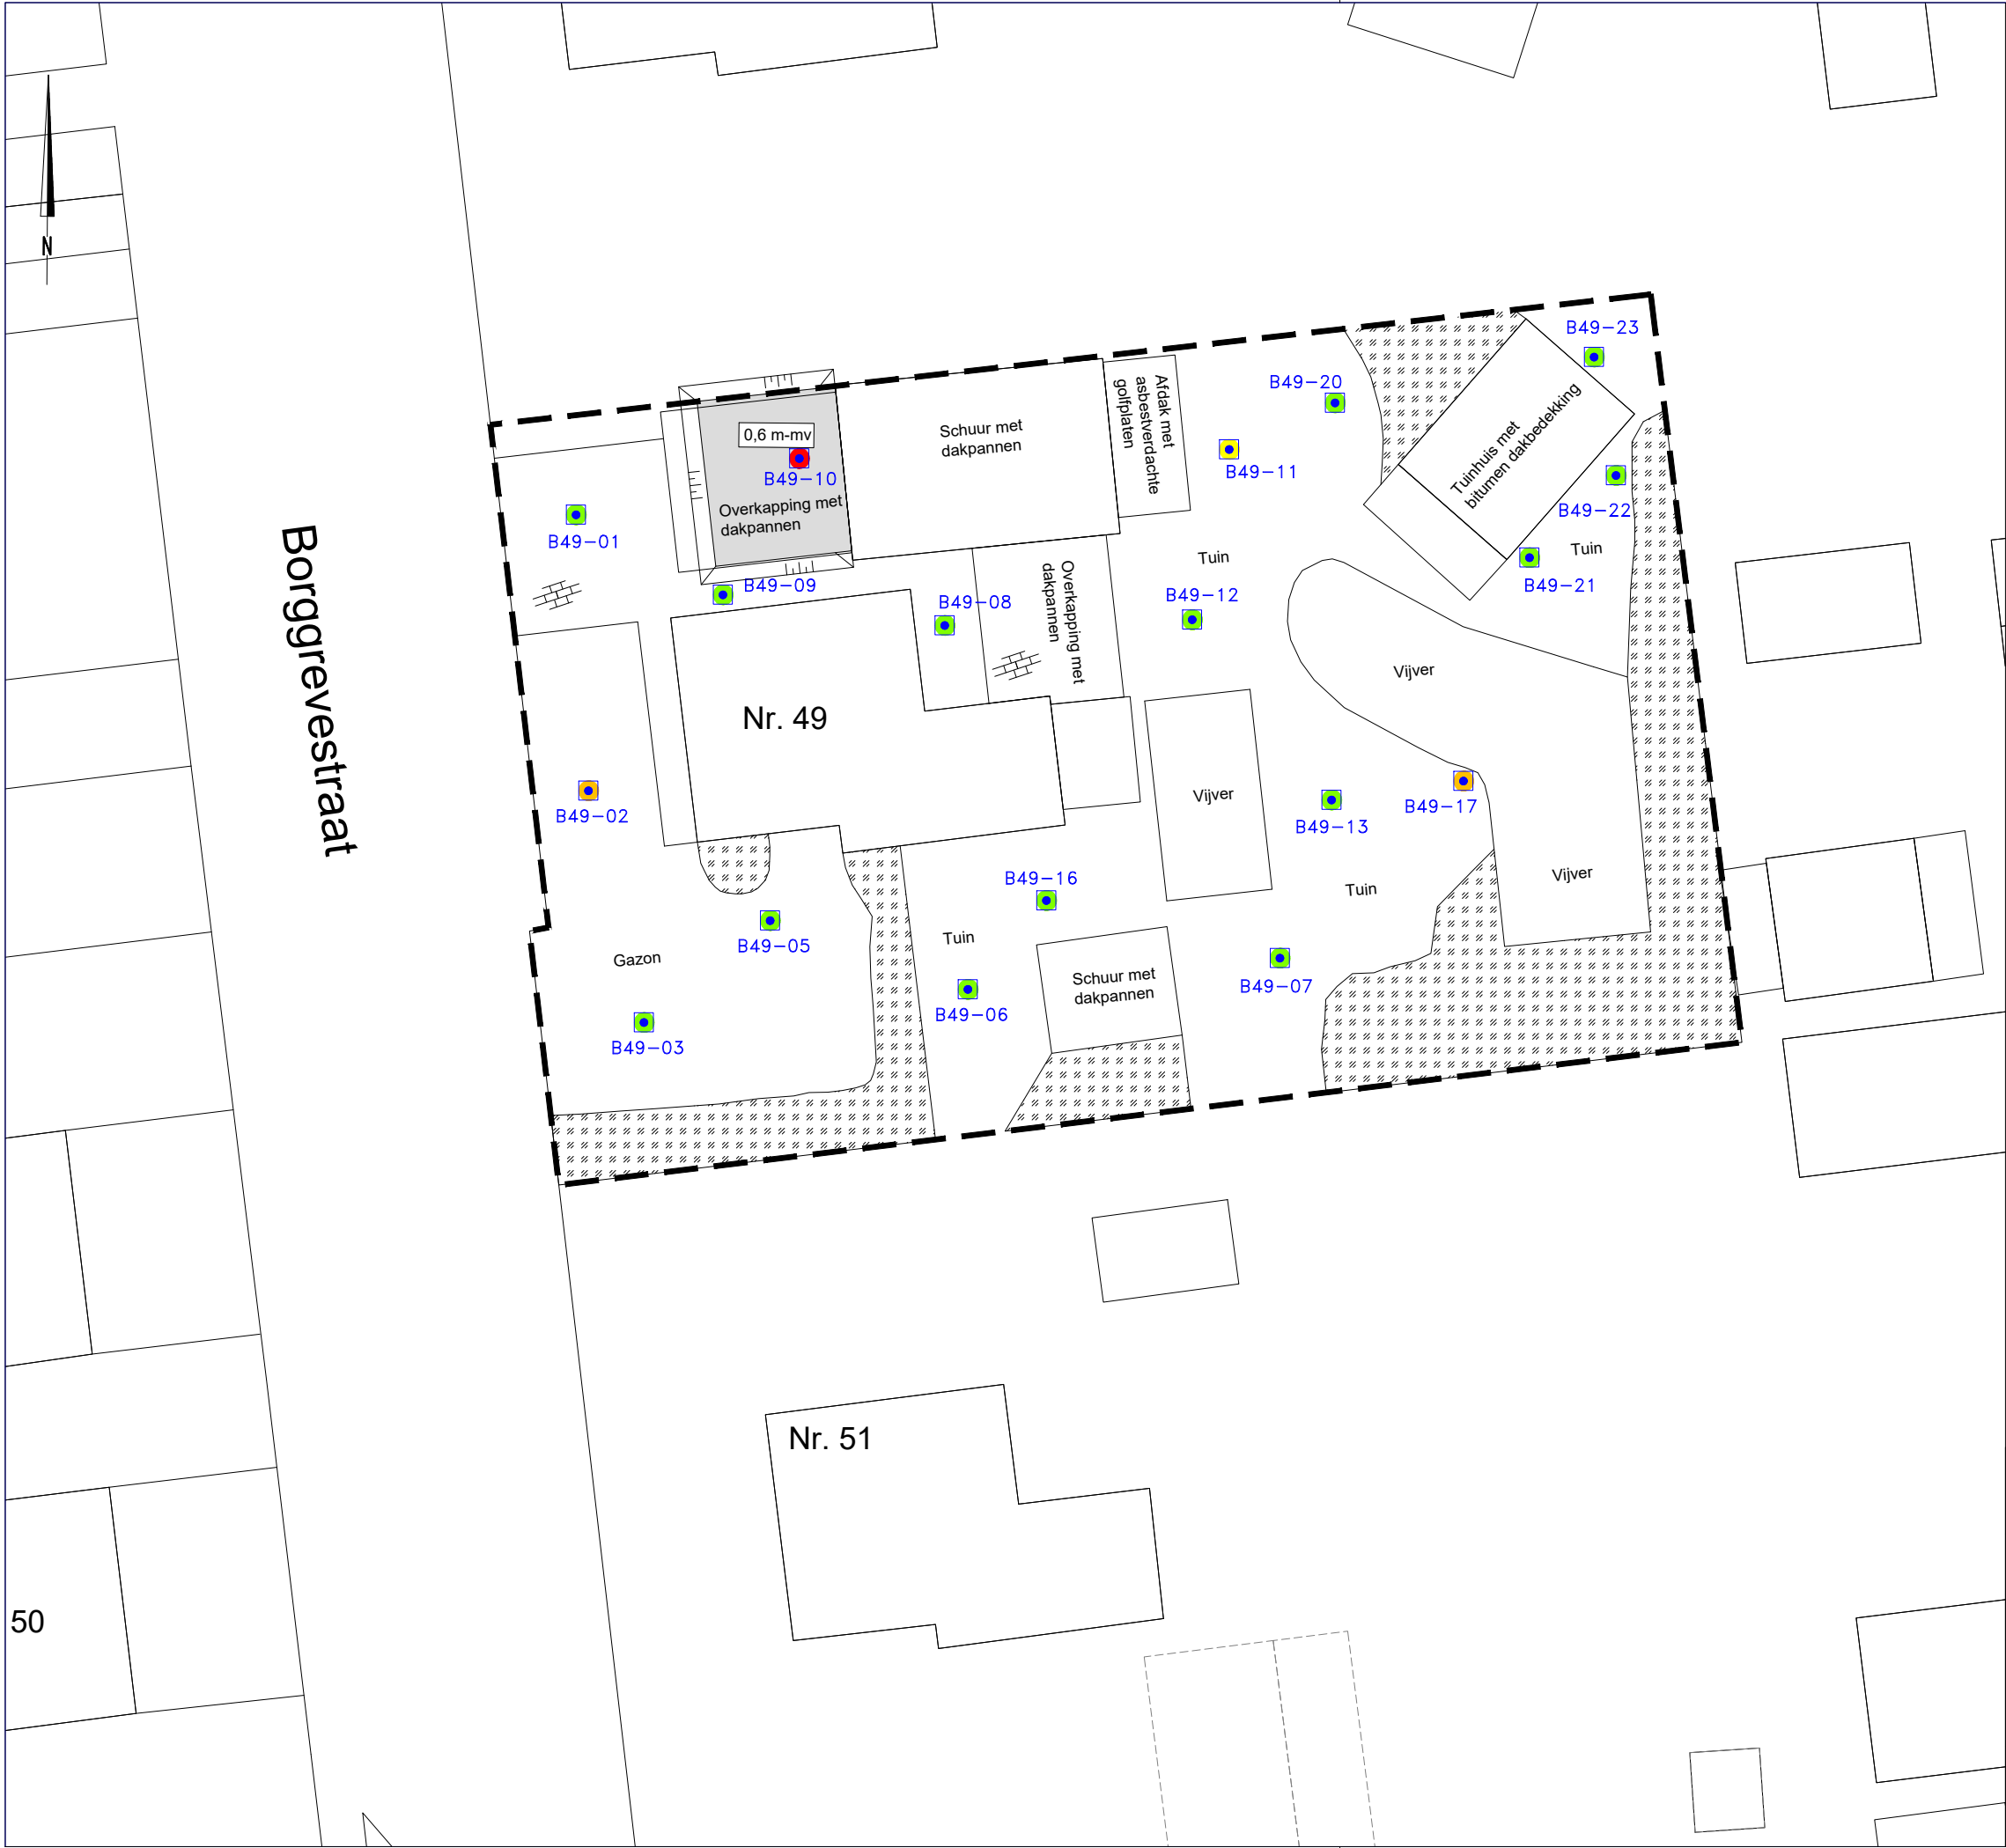
### **Situatietekening met ontgravingsvak**

- Grens onderzoekslocatie
- Voormalige bebouwing
- Uitgevoerde asbest in grondsanering
- Asbest inspectiegat i.c.m. boring tot 1,0 m-mv
- Geen asbest aangetoond
- Gewogen asbestconcentratie <50 mg/kg ds.
- Gewogen asbestconcentratie >50 en <100 mg/kg ds.
- Gewogen asbestconcentratie >100 mg/kg ds.
- Sterke begroeiing – niet toegankelijk
- Klinkerverharding
- Tgilverharding
- Voorgesteld ontgravingsvak
- Ontgravingsdiepte
- Talud

8a.1 De oppervlakte die wordt ontgraven bedraagt

25 m<sup>2</sup>

8a.2 Maximale ontgravingsdiepte t.o.v. huidig maaiveld

0,30 meter

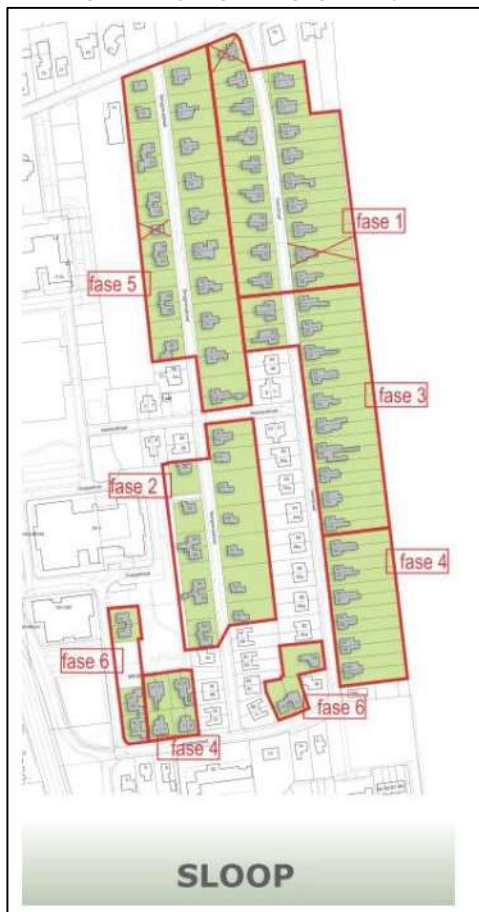
Afbeelding 1: Faseringsstekening sloop

De woningstichting Mijande Wonen is voornemens om gefaseerd binnen het plangebied De Oale Bouw te Westerhaar-Vriezenveenswijk de aanwezige woningen te slopen, waarna ter plaatse nieuwe woningen worden gerealiseerd. In totaal worden binnen het plangebied 137 woningen gesloopt en worden 128 nieuwe woningen gerealiseerd. De onderhavige onderzoekslocatie 'Borggrevestraat 49' is binnen dit plangebied gesitueerd. Een uitsnede van de kaart is weergegeven als afbeelding 1.

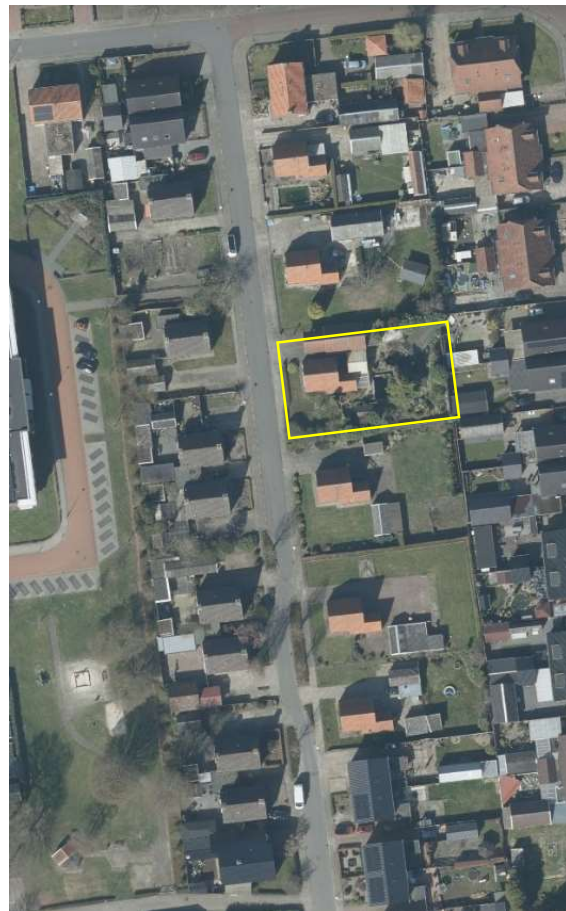
Afbeelding 2: Luchtfoto onderzoekslocatie (2021).

Het te onderzoeken perceel Borggrevestraat 49 te Westerhaar-Vriezenveenswijk heeft een oppervlakte van 810 m<sup>2</sup>. Op de locatie zijn een woonhuis, een schuur met carport, een schuur met overkapping, een klein schuurtje, een tuinhuisje en twee vijvers gesitueerd. Volgens de BAG-viewer van het Kadaster dateert het woonhuis uit 1939. De schuur links van het woonhuis dateert uit 2003 en het tuinhuisje dateert uit 1964. De datering van de kleine schuur en de twee vijvers is onbekend. De onderzoekslocatie is op de luchtfoto uit 2021 met de gele omlijning weergegeven (afbeelding 2).

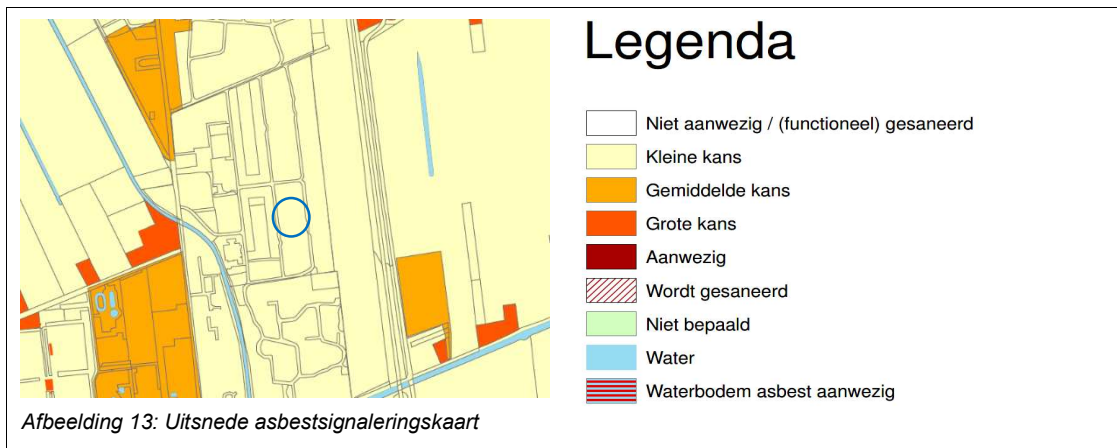
De asbestsignaleringskaart geeft aan dat op de locatie een kleine kans op de aanwezigheid van asbest kan worden verwacht. Onderstaand is een uitsnede van deze signaleringskaart weergegeven, waarbij de onderzoekslocatie binnen de blauwe cirkel is gelegen.

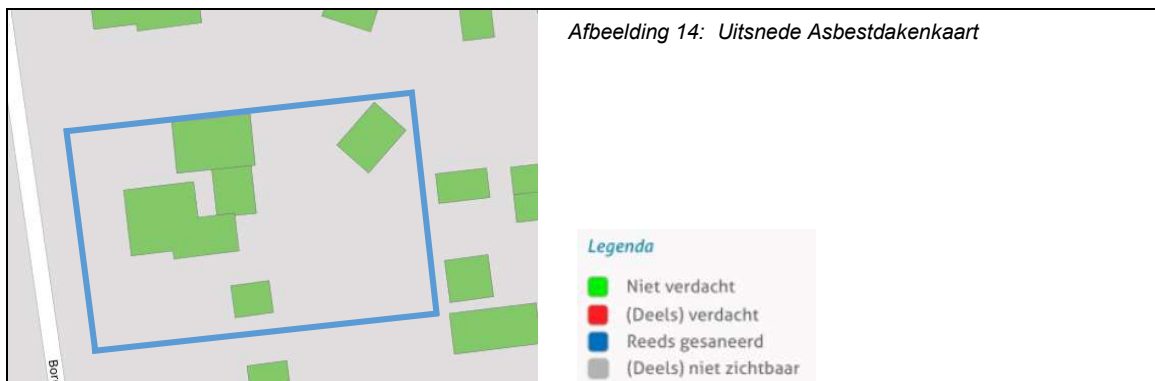
Uit de kaart blijkt dat geen van de daken binnen het perceel van de Borggrevestraat 49 worden aangemerkt als asbestverdacht. Het te onderzoeken perceel is met een blauwe omlijning aangegeven.

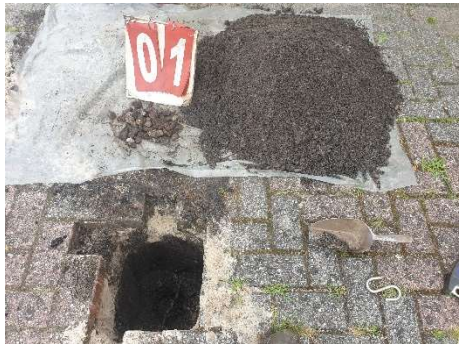
| Gat | Diepte (m-mv) | Bodem-type | Bodemvreemde materialen | Waarneming asbest | Foto |
|---|---|---|---|---|---|
| 01 | 0,00-0,05 | Klinker | | | |
| | 0,05-0,25 | Zand | - | - | |
| | 0,25-0,75 | Zand | Zwak baksteen<br>Sporen beton<br>Sporen glas<br>Sporen plastic | - | |

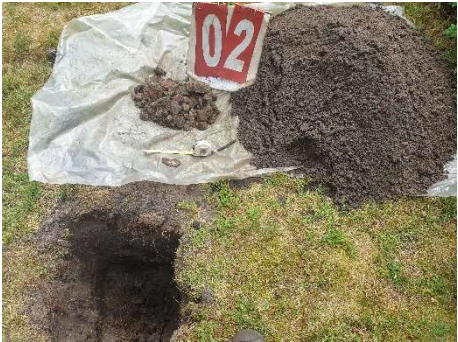
| Gat | Diepte (m-mv) | Bodem-type | Bodemvreemde materialen | Waarneming asbest | Foto |
|---|---|---|---|---|---|
| 02 | 0,00-0,50 | Zand | Matig beton<br>Zwak baksteen<br>Sporen glas | 1 stukje vlakke plaat asbestverdacht (9 gram) | |

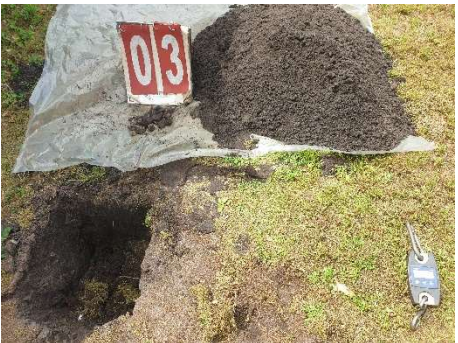
| Gat | Diepte (m-mv) | Bodem-type | Bodemvreemde materialen | Waarneming asbest | Foto |
|---|---|---|---|---|---|
| 03 | 0,00-0,40 | Zand | Sporen aardewerk<br>Sporen baksteen | - | |
| | 0,40-1,00 | Zand | - | - | |

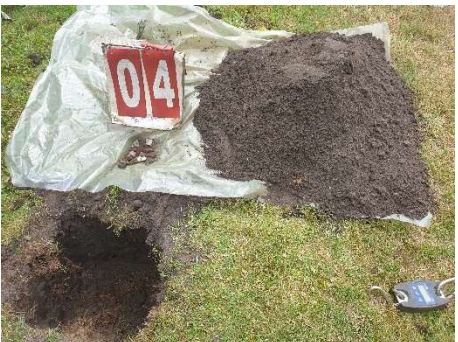
| Gat | Diepte (m-mv) | Bodem-type | Bodemvreemde materialen | Waarneming asbest | Foto |
|---|---|---|---|---|---|
| 04 | 0,00-0,50 | Zand | Sporen baksteen | - | |
| | 0,40-1,10 | Zand | - | - | |

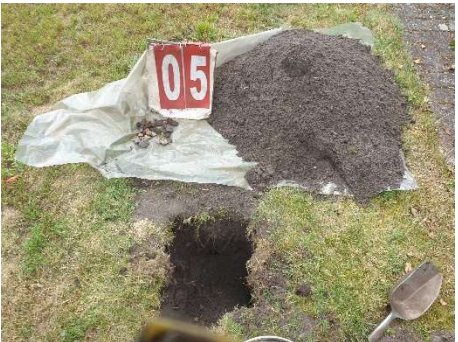
| Gat | Diepte (m-mv) | Bodem-type | Bodemvreemde materialen | Waarneming asbest | Foto |
|---|---|---|---|---|---|
| 05 | 0,00-0,50 | Zand | Sporen baksteen | - | |
| | 0,40-1,10 | Zand | - | - | |

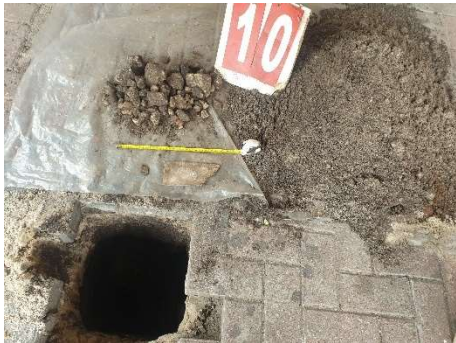
| Gat | Diepte (m-mv) | Bodem-type | Bodemvreemde materialen | Waarneming asbest | Foto |
|---|---|---|---|---|---|
| | 0,30-0,60 | Zand | Zwak baksteen<br>Brokken beton<br>Sporen glas<br>Sporen aardewerk | 2 stukjes<br>vlakke plaat<br>asbestverdacht<br>(71 gram) | |

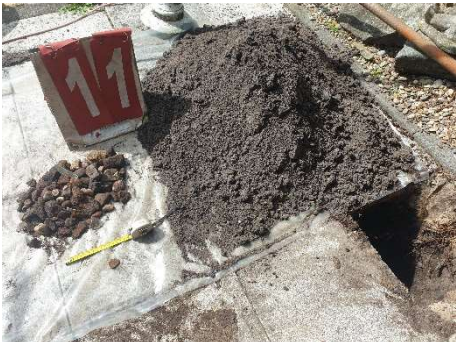
| Gat | Diepte (m-mv) | Bodem-type | Bodemvreemde materialen | Waarneming asbest | Foto |
|---|---|---|---|---|---|
| | 0,10-0,60 | Zand | Zwak baksteen<br>Sporen beton<br>Sporen plastic<br>Sporen aardewerk<br>Sporen glas<br>Sporen metaal | 1 stukje<br>vlakke plaat<br>asbestverdacht<br>(1 gram) | |

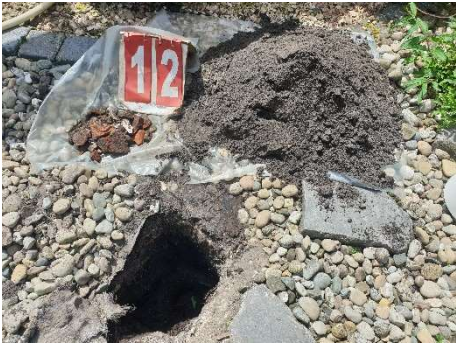
| Gat | Diepte (m-mv) | Bodem-type | Bodemvreemde materialen | Waarneming asbest | Foto |
|---|---|---|---|---|---|
| 12 | 0,00-0,04 | Grind | | | |
| | 0,04-0,05 | Worteldoek | | | |
| | 0,05-0,60 | Zand | Matig dakpan<br>Zwak beton<br>Sporen baksteen<br>Sporen aardewerk<br>Sporen metaal<br>Sporen plastic | - | |
| | 0,60-0,70 | Zand | Sporen baksteen | - | |
| | 0,70-1,00 | Zand | - | - | |

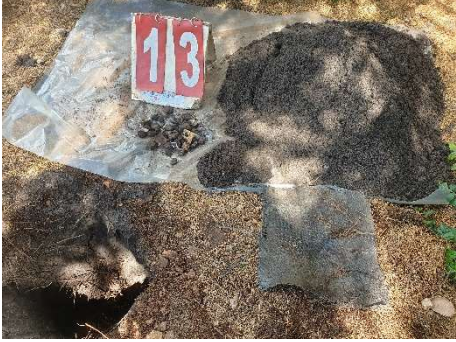
| Gat | Diepte (m-mv) | Bodem-type | Bodemvreemde materialen | Waarneming asbest | Foto |
|---|---|---|---|---|---|
| 13 | 0,00-0,04 | Grind | | | |
| | 0,04-0,05 | Worteldoek | | | |
| | 0,05-0,60 | Zand | Sporen baksteen<br>Sporen aardewerk<br>Sporen glas | - | |

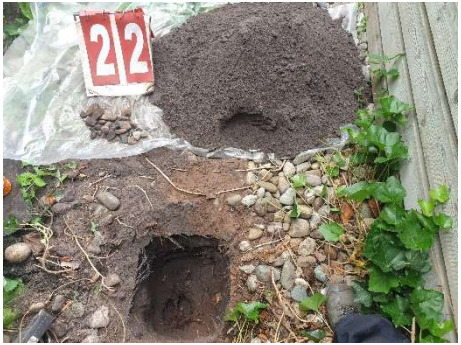
| Gat | Diepte (m-mv) | Bodem-type | Bodemvreemde materialen | Waarneming asbest | Foto |
|---|---|---|---|---|---|
| 22 | 0,00-0,04 | Grind | | | |
| | 0,04-0,05 | Worteldoek | | | |
| | 0,05-0,55 | Zand | Sporen aardewerk<br>Sporen aardewerk<br>Sporen metaal | - | |

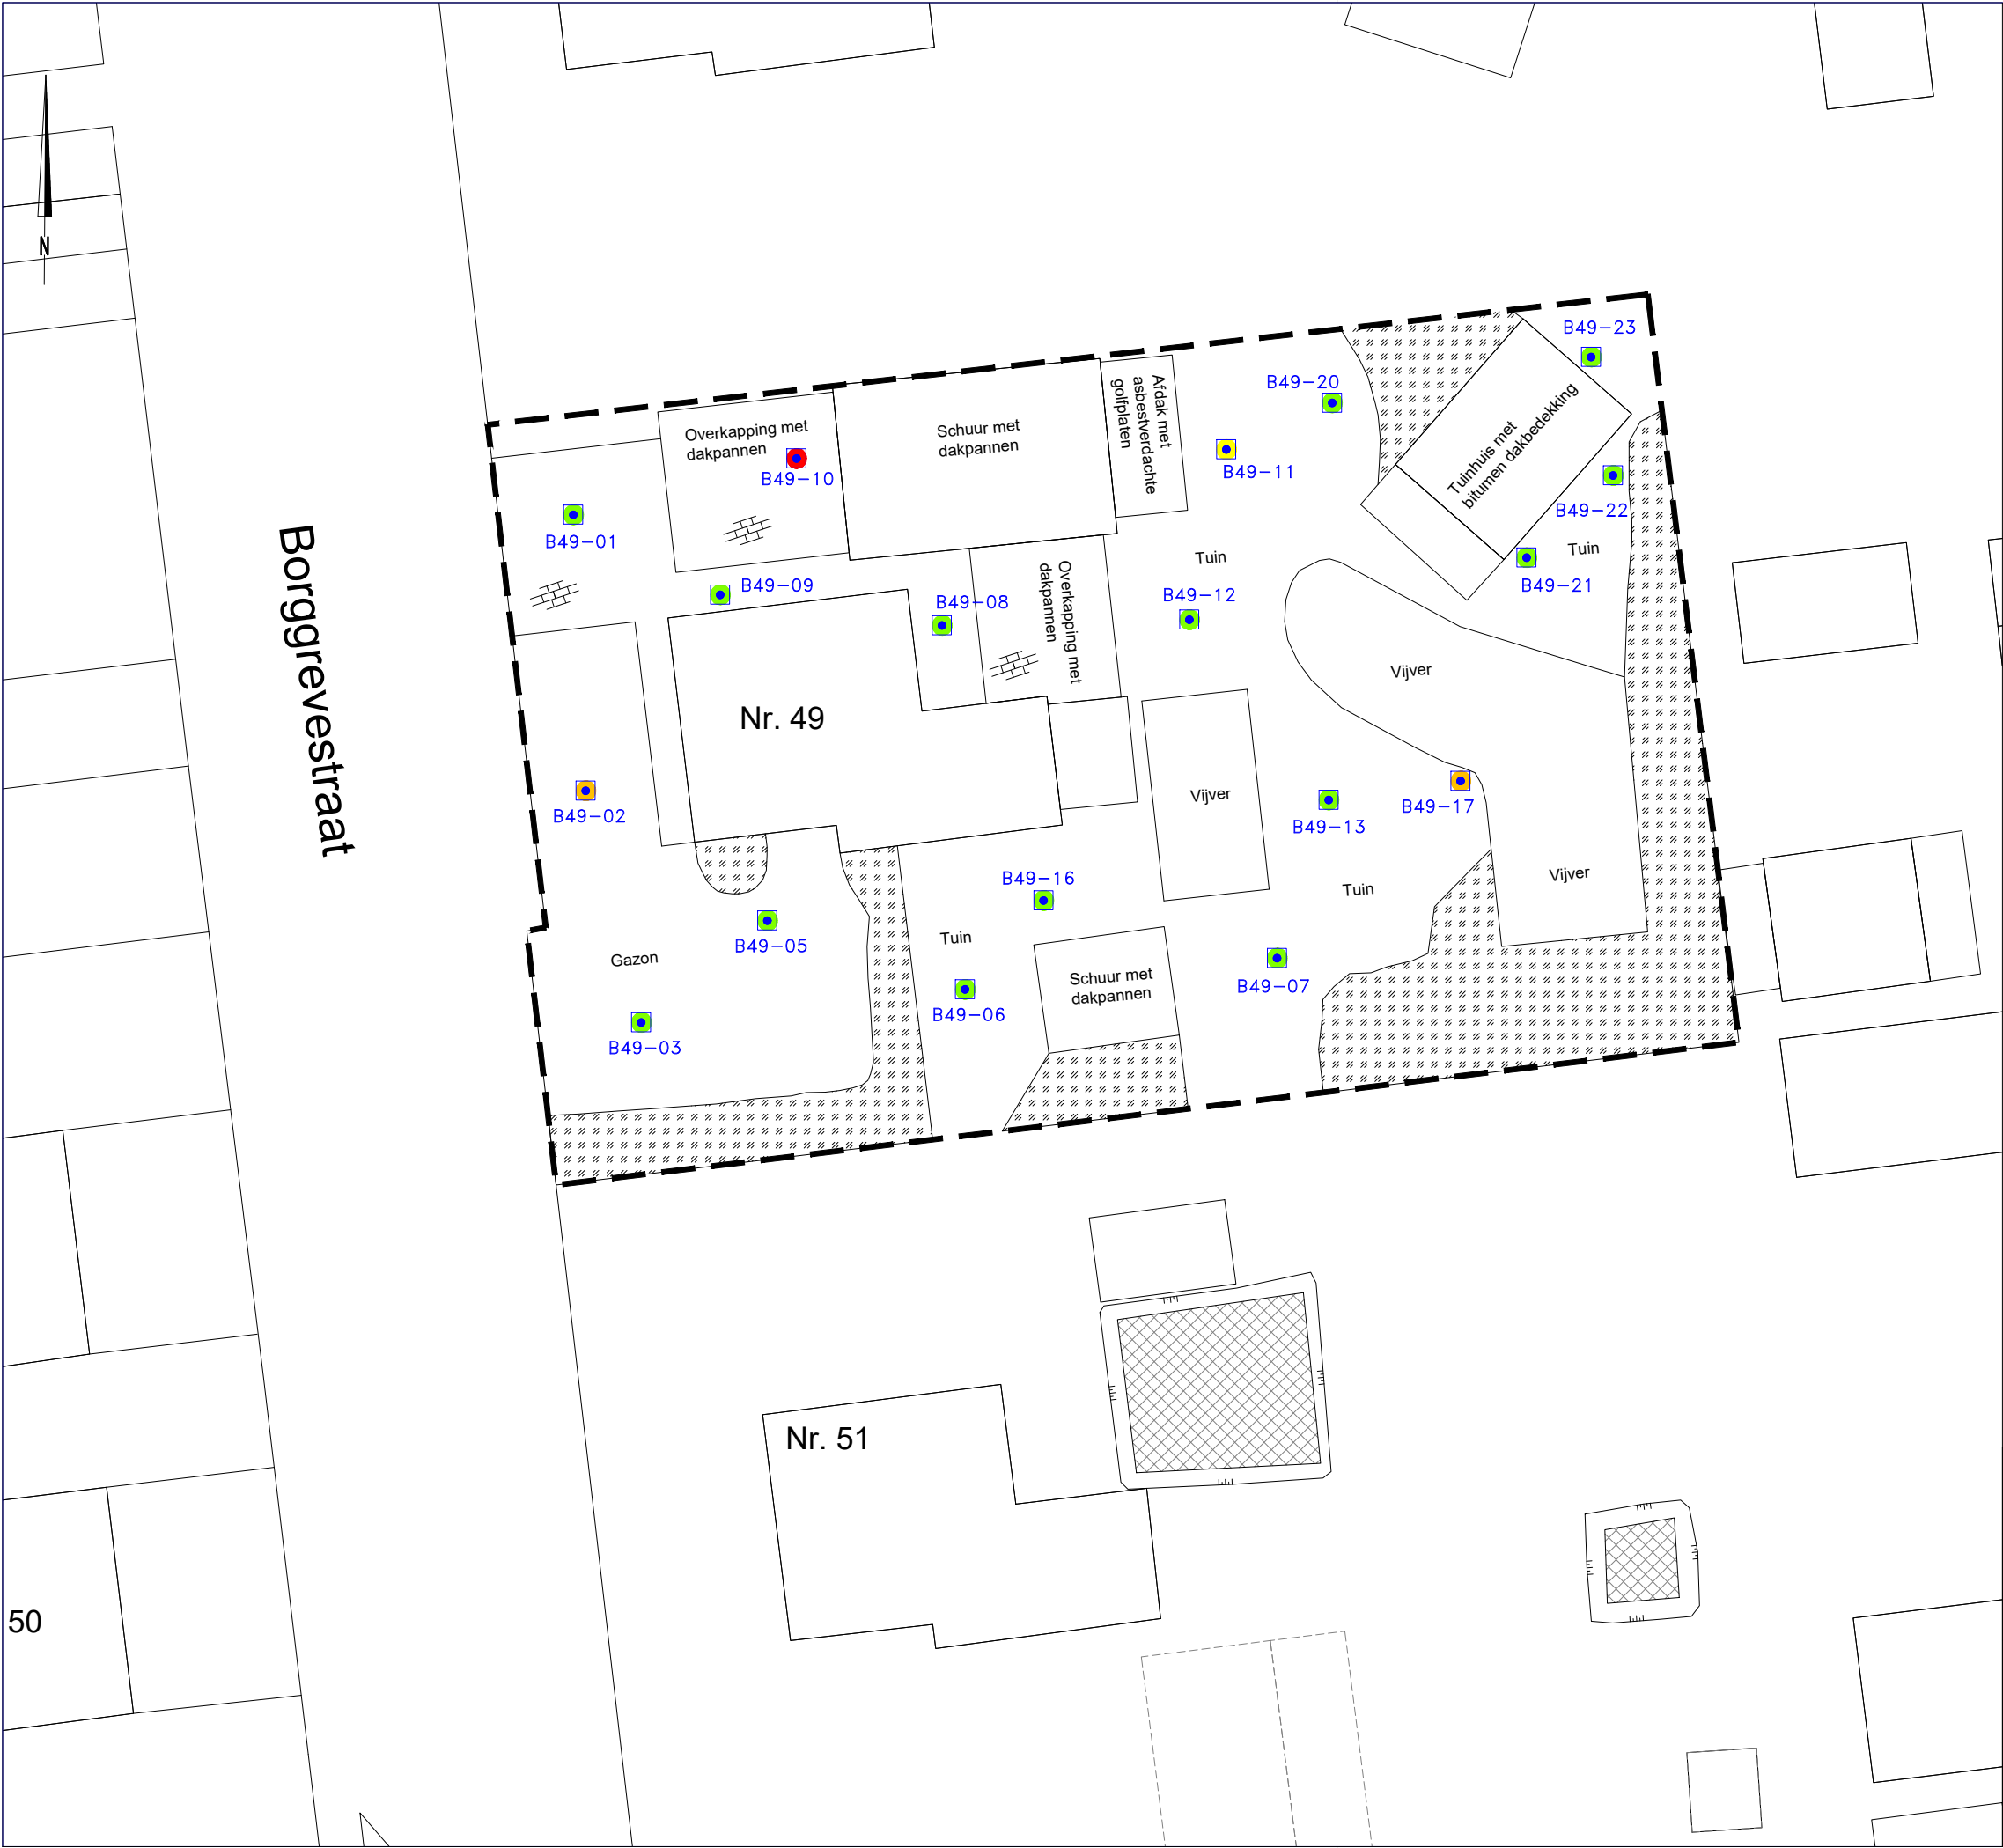
### **Situatietekening met graaf-/boorlocaties**

- Grens onderzoekslocatie
- Voormalige bebouwing
- Uitgevoerde asbest in grondsanering
- Asbest inspectiegat i.c.m. boring tot 1,0 m–mv
- Geen asbest aangetoond
- Gewogen asbestconcentratie <50 mg/kg ds.
- Gewogen asbestconcentratie >50 en <100 mg/kg ds.
- Gewogen asbestconcentratie >100 mg/kg ds.
- Sterke begroeiing – niet toegankelijk
- Klinkerverharding
- Tegelverharding

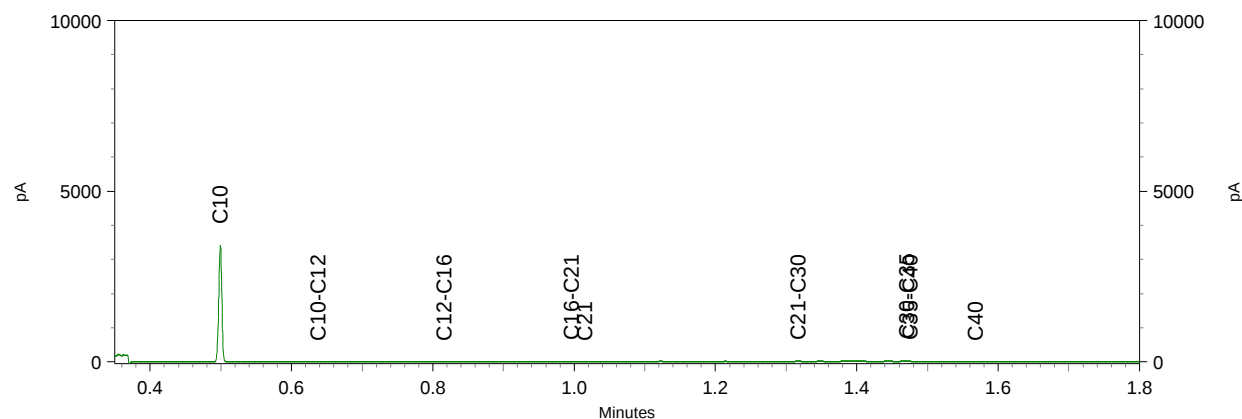
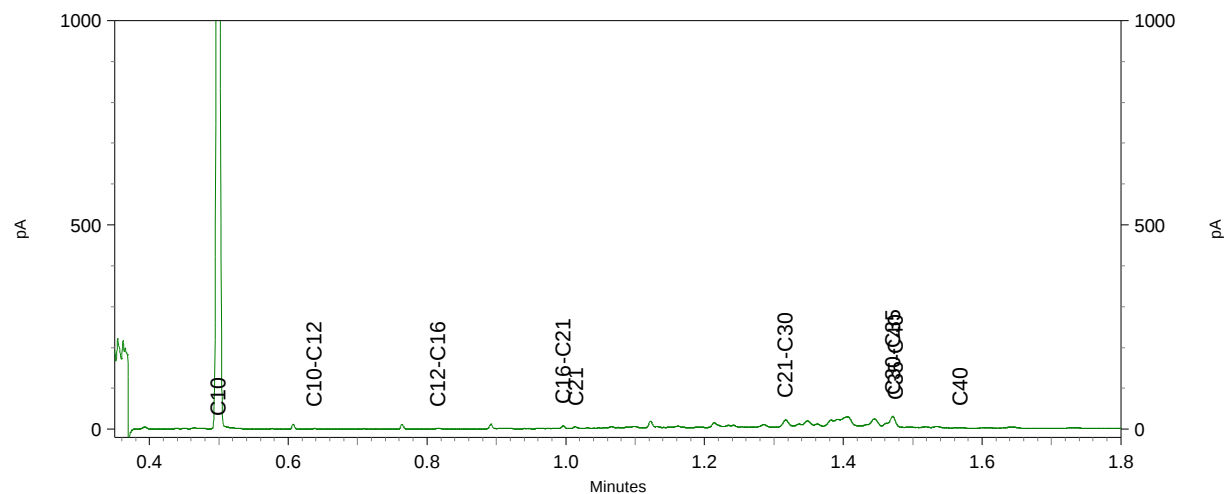
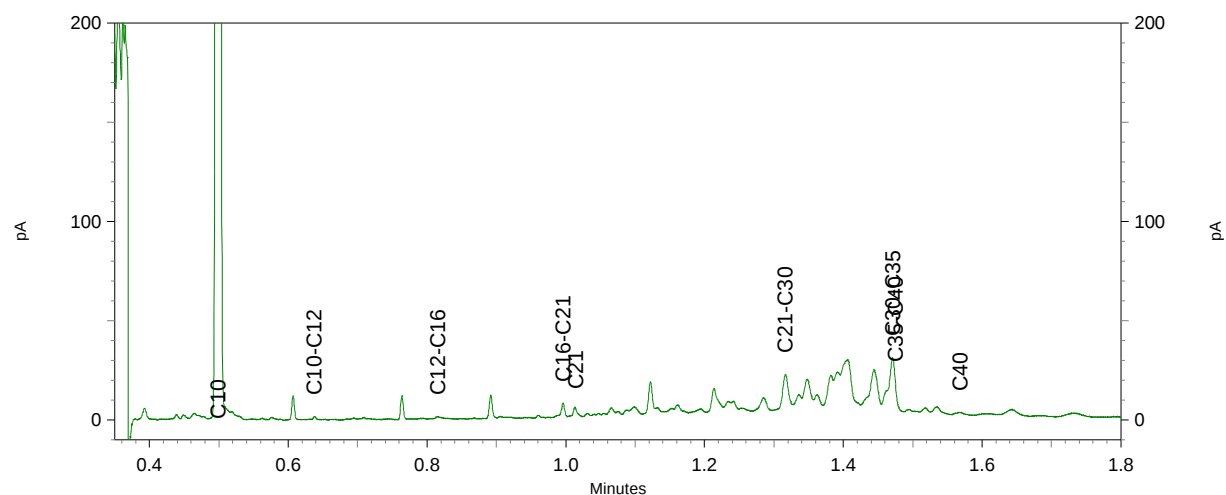
Sample description.: MM BG-49 B49-02 (0-50) B49-04 (0-50) B49-06 (0-50)  
V

Project: Verkennend asbest in bodemonderzoek NEN-5707,  
Borggrevestraat 49 te Westerhaar-Vriezenveensewijk  
Kenmerk: MRO\402105-12\14-09-2022\Versie 1
