Kaders en richtlijnen beplanting rotondes & groen entreegebieden Gemeente Tynaarlo

Vastgesteld door college van burgemeester en wethouders 11 juli 2023

Kaders en richtlijnen rotondes/groen entreegebieden

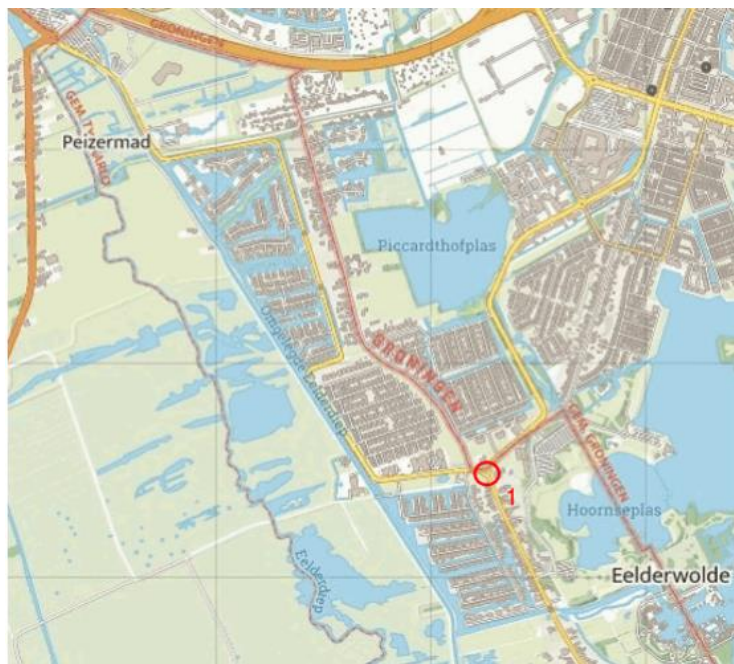
1. Rotonde Borchsingel-Groningerweg, Eelderwolde (Gedeeltelijk kunstwerk met haagvakken en vasteplantenvak.)

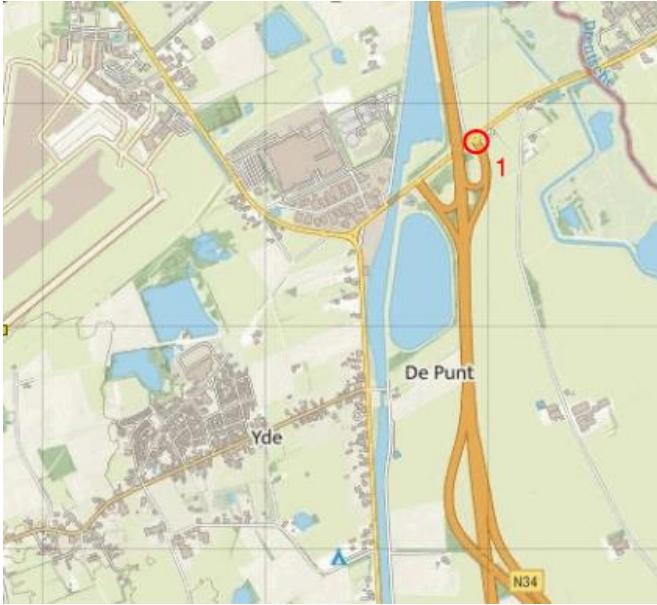
De Punt

1. Rotonde Groningerstraat-Afrit/oprit A28 geheel (gras/berm)

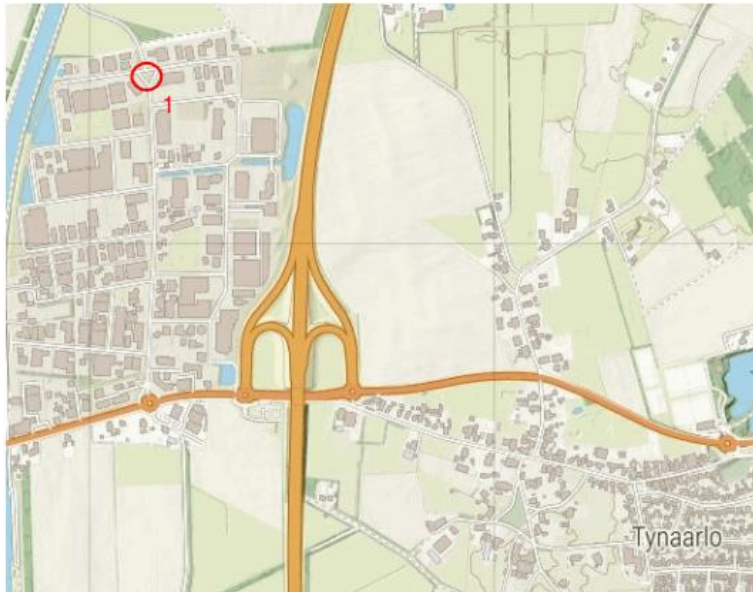
Tynaarlo

1. Rotonde (driehoek) Meerweg, Vriezerbrug-Tynaarlo. (Kunstwerk vogel op sokkel, gras/berm)

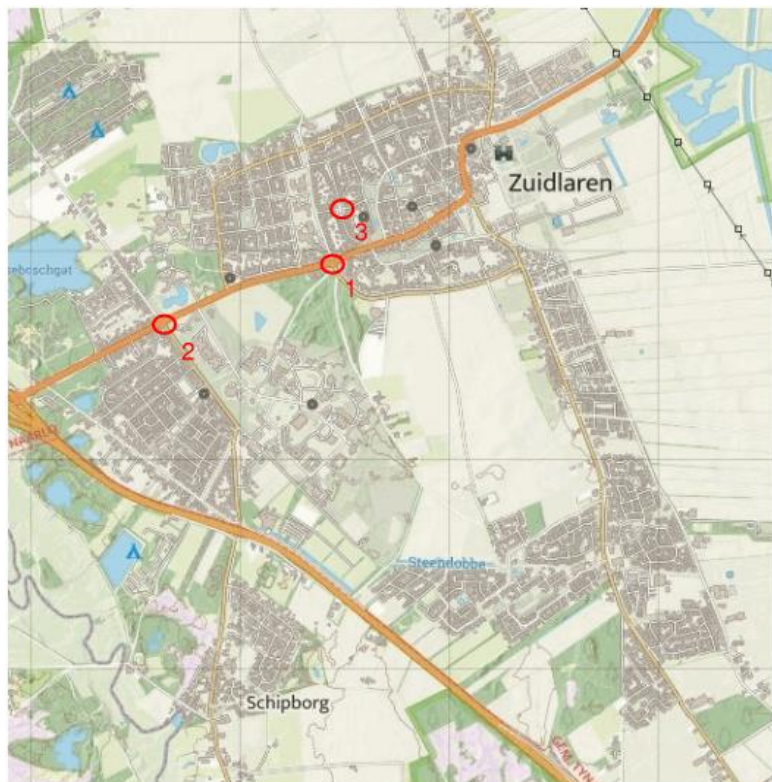
Zuidlaren

1. Rotonde Stationsweg - Wilhelminalaan, Zuidlaren. (Kunstwerk Berend Botje cortenstaal, vaste plantenvakken)
2. Rotonde Verlengde Stationsweg – Schipborgerweg. (Zuilbomen met vaste planten)
3. Rotonde Beatrixplein, Zuidlaren. (Monumentale beukenboom)

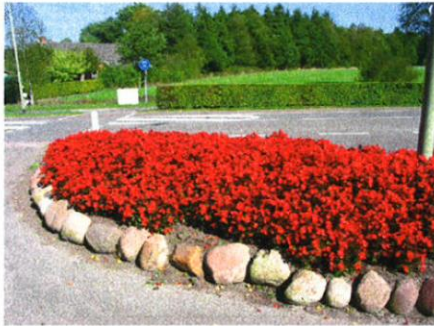
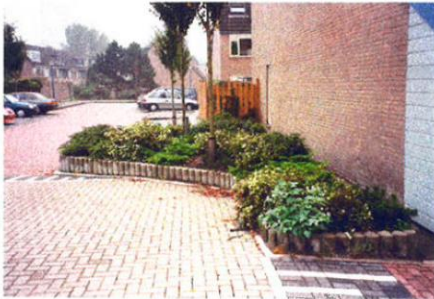
Kruidachtigen

- de vakken zijn gesloten
- geen schade of uitval

De kwaliteit van de vaste planten (technisch onderhoud, samenstelling, inrichting, sortiment) is goed. Er valt nauwelijks iets op aan te merken. Eventuele schade is duidelijk incidenteel en van recente datum.

Maximaal 5% geen goede kwaliteit, of achterstand. Achterstand leidt niet tot structurele schade.

Er is sprake van maximaal 5% uitval in de beplanting.

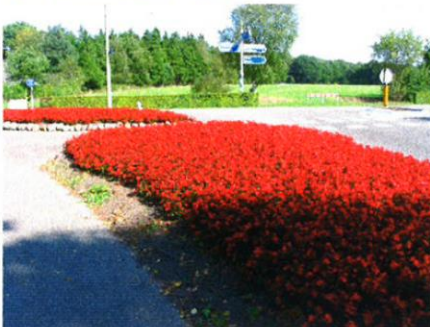
Kwaliteitsbeeld:

- schoon
- nauwelijks zwerfvuil
- nauwelijks onkruid
- overwegend zwarte grond
- nauwelijks oude bloeiwijzen

Alle toegepaste eindbeelden voorzien niet in kruidenvegetaties (RAW kwaliteitsniveau A, onkruidbeheersing intensief).

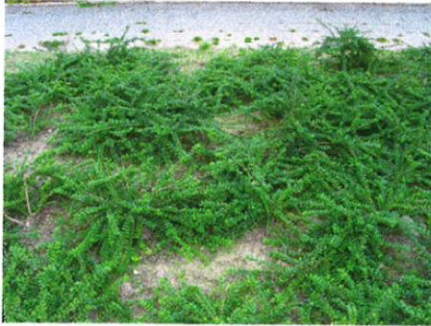
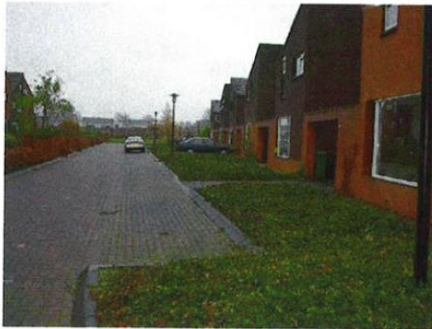
Bodembedekkers

- de conditie van de beplanting is goed
- de afzonderlijke soorten zijn herkenbaar
- de vakken zijn gesloten
- kale plekken komen niet voor
- beplanting past in de vakken

De kwaliteit van de bodembedekkers (technisch onderhoud, samenstelling, inrichting, sortiment) is goed, er valt nauwelijks iets op aan te merken. Eventuele schade is incidenteel en duidelijk van recente datum.

Maximaal 5% niet goed afgestemd.

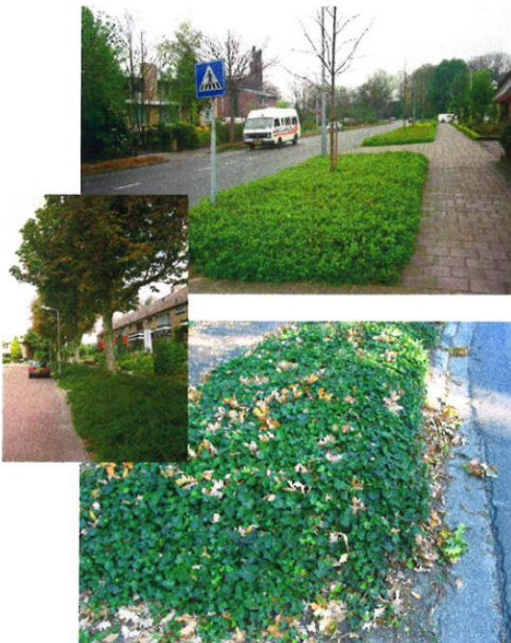
Kwaliteitsbeeld:

- schoon
- weinig tot geen zwerfvuil en blad
- nauwelijks onkruid
- overwegend zwarte grond

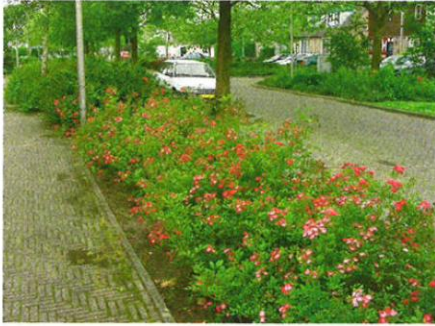
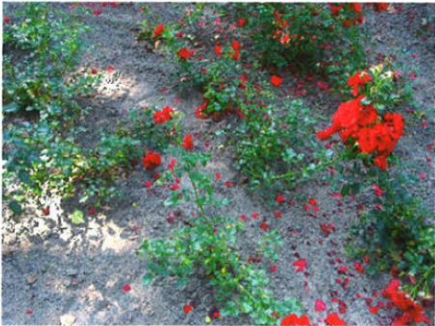
Kwaliteitsbeeld:

- hoge esthetische waarde
- schoon
- weinig tot geen zwerfvuil en blad
- nauwelijks onkruid
- overwegend zwarte grond

De kwaliteit van de rozenbeplanting (technisch onderhoud, samenstelling, inrichting, sortiment) is goed, er valt nauwelijks iets op aan te merken. Eventuele schade is incidenteel en duidelijk van recente datum.

Er is geen opslag van ongewenste soorten (heesters, boomvormers). Maximaal 5% geen goede kwaliteit, of achterstand. Achterstand leidt niet tot structurele schade.

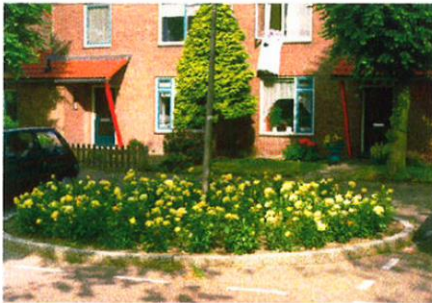
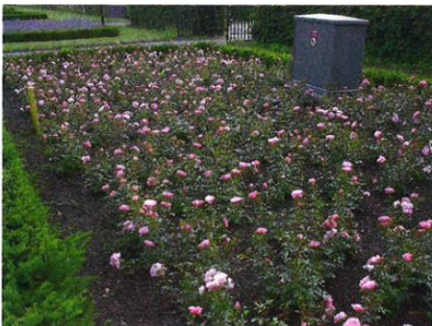
Struikrozen

Kwaliteitsbeeld:

- Hoge sierwaarde
- de vitaliteit van de rozen is goed
- de afzonderlijke planten komen goed tot hun recht
- uitval komt niet of nauwelijks voor
- de rozen zijn goed gesnoeid.

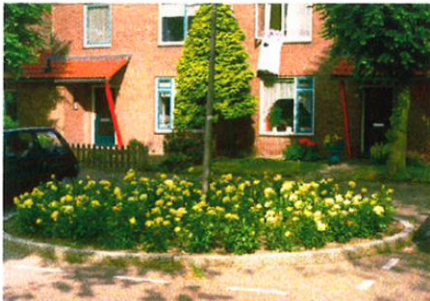
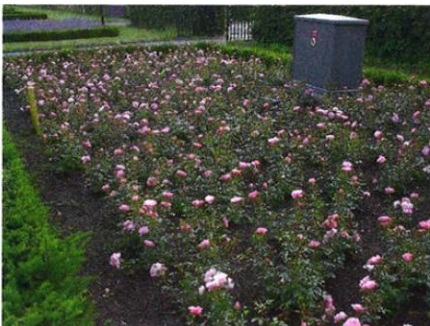
Struikrozen

Kwaliteitsbeeld:

- Hoge sierwaarde
- de vitaliteit van de rozen is goed
- de afzonderlijke planten komen goed tot hun recht
- uitval komt niet of nauwelijks voor
- de rozen zijn goed gesnoeid.

De kwaliteit van de rozenbeplanting (technisch onderhoud, samenstelling, inrichting, sortiment) is goed, er valt nauwelijks iets op aan te merken. Eventuele schade is incidenteel en duidelijk van recente datum.

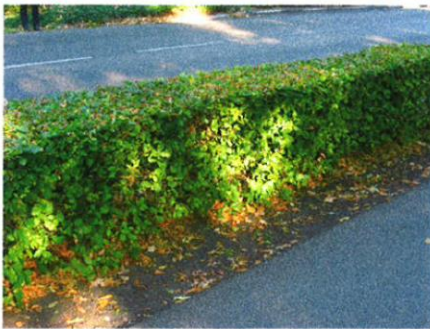
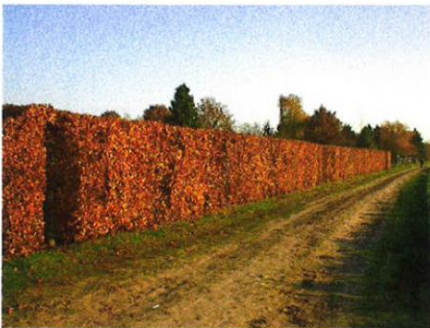
Hagen

Kwaliteitsbeeld:

- de haagvoet is schoon
- nauwelijks tot geen zwerfvuil

De kwaliteit van de hagen (technisch onderhoud, samenstelling, inrichting, soort) is goed, er valt nauwelijks iets op aan te merken. Eventuele schade is duidelijk incidenteel en duidelijk van recente datum.

Maximaal 5% heeft geen goede kwaliteit, of achterstand. Maximaal 5% is niet strak gesnoeid. Achterstand in snoei leidt niet tot structurele schade.

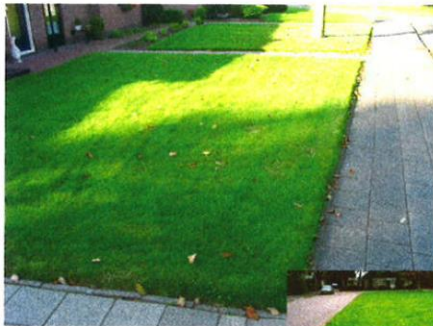
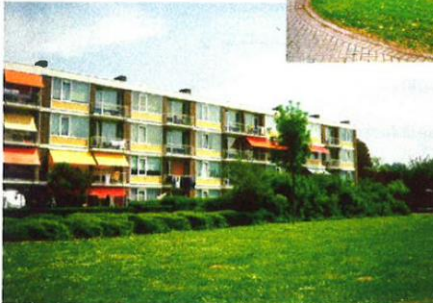
Kwaliteitsbeeld:

- schoon
- nauwelijks zwerfvuil
- graskanten zijn vrij strak
- nauwelijks hoge vegetatie bij obstakels
- vrijwel geen hopen maaisel

Merendeel van het jaar goed begaanbaar. Goede draagkracht en ontwatering van zode en bodem, alleen in regenperiodes minder begaanbaar.

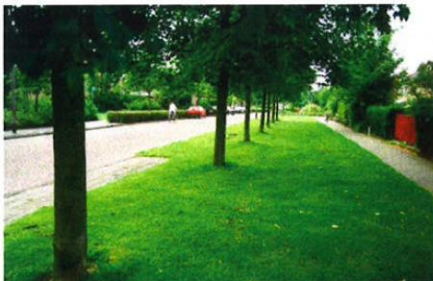
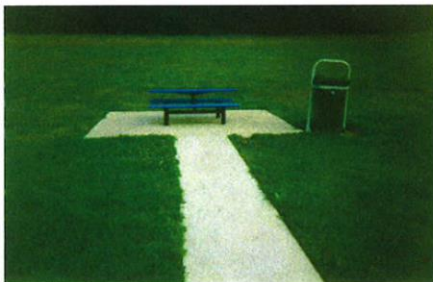
Gazon

Kwaliteitsbeeld:

- sterke en groene grasmat
- de conditie van het gazon is goed
- de grasmat is gesloten
- de grasmat is vlak en goed begaanbaar
- weinig ongewenste kruiden

De kwaliteit van het gazon (technisch onderhoud, samenstelling, inrichting) is goed, er valt nauwelijks iets op aan te merken. Eventuele schade is incidenteel en van recente datum.

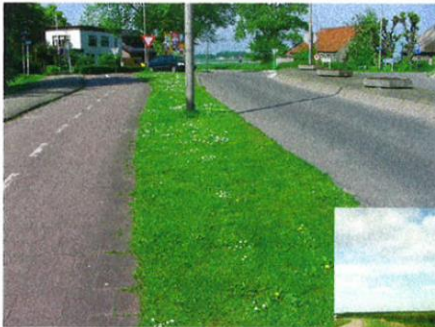
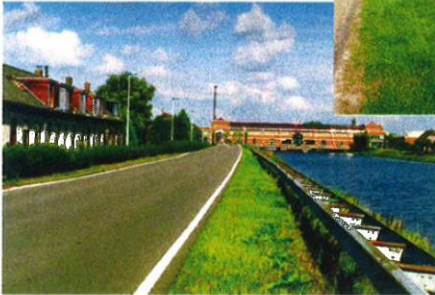
**Kwaliteitsbeeld:**

- vrij schoon; nauwelijks zwerfvuil
- obstakels en schrikstroken gemaaid

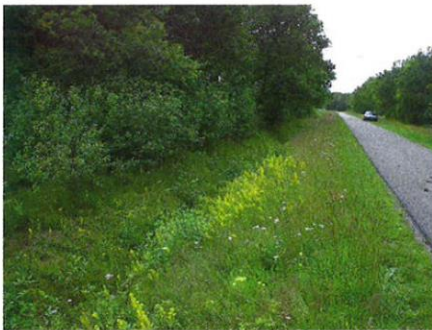
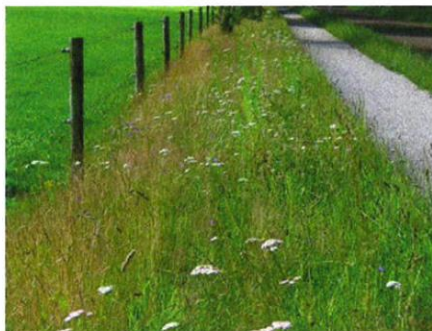
Verzorgend onderhoud**Ruw gras en bermen****HOOG**

**Kwaliteitsbeeld:**

- gras en kruiden
- kruiden hoogte max. 1 meter
- veel bloeiende soorten
- grazige, ruige vegetatie

De vegetatie ziet er gevarieerd en bloemrijk uit. De zode is vrij dicht. Er zijn geen hopen maaisel te vinden en kale plekken komen nauwelijks voor.

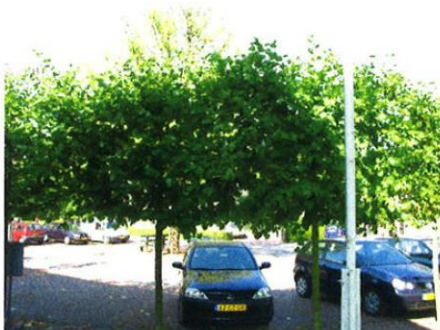
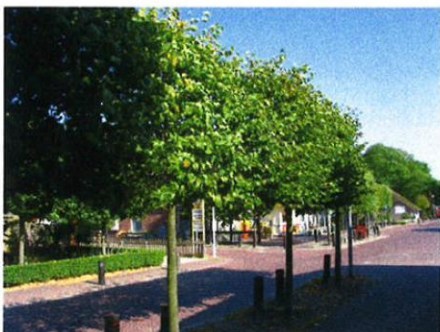
Lei-/ vormboom

Kwaliteitsbeeld:

- de conditie van de lei- / vormbomen is goed.

De kwaliteit van de lei- of vormbomen (technisch onderhoud, samenstelling, inrichting, sortiment) is goed, er valt nauwelijks iets op aan te merken. Eventuele schade is incidenteel en duidelijk van recente datum.

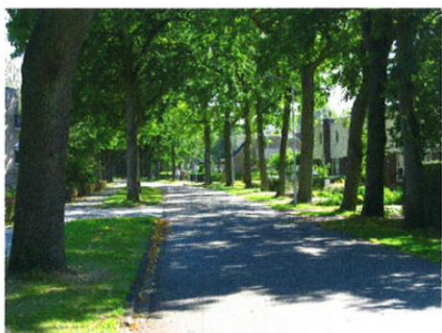
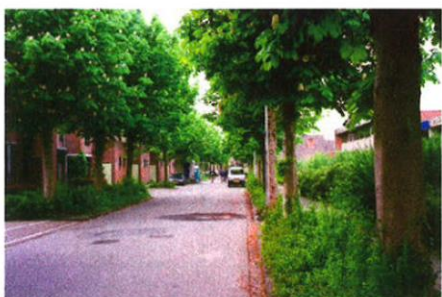
Straat-/ laanboom

Kwaliteitsbeeld:

- de conditie is goed
- vorm en kroonstructuur is goed
- doorgaande, rechte stam
- geen probleemtakken (zuiger, dubbele top, plakoksel e.d.)
- boombescherming aanwezig indien nodig
- optimale standplaats

De kwaliteit van de boombeplanting (technisch onderhoud, samenstelling, inrichting, sortiment) is goed, er valt nauwelijks iets op aan te merken. Eventuele schade is incidenteel en duidelijk van recente datum.

maximaal 5% heeft geen evenwichtige kroon, en/ of lichte schade zoals enkele te zware takken, zuigers etc.

maximaal 5% heeft enige stamschade, zoals wonden, vergroeiingen, kankers etc.
