Bouwhistorische verkenning

**Kruisstraat 26 (achterhuis), Haarlem,  
Gemeente Haarlem (NH)**

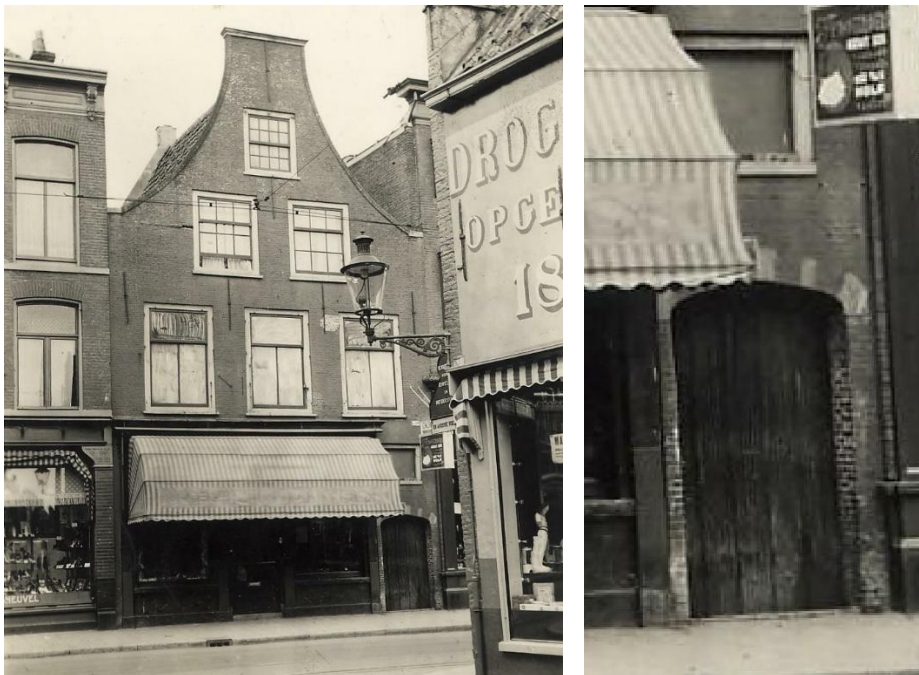
*Figuur 8: De voorgevel van Kruisstraat 26 even voor 1932. Het voorkomen van de gevel doet sterk achttiende-eeuws aan. De uitsnede toont de entree van de steeg. Het venster boven de entree zorgde voor enig daglicht in de donkere gang.*

Het pand staat op de kaart aangegeven met nummer 399 en is blijkens de Oorspronkelijke Aanwijzende Tafel (OAT) in bezit van Lodewijk Saltzer en wordt in de OAT omschreven als *huis en erf*. Lodewijk heeft ook perceel 397 (*huis*) en 398 (*stal*) in bezit die aan de steeg grenzen. Hoe deze laatste gebouwen er uit hebben gezien is niet bekend. In 1869 wordt het pand door slager Houtman gekocht van de heer Evelien.<sup>9</sup> Mogelijk dat slager Houtman de zware, representatieve pui laat aanbrengen die zichtbaar is op de bij Figuur 8 getoonde foto.

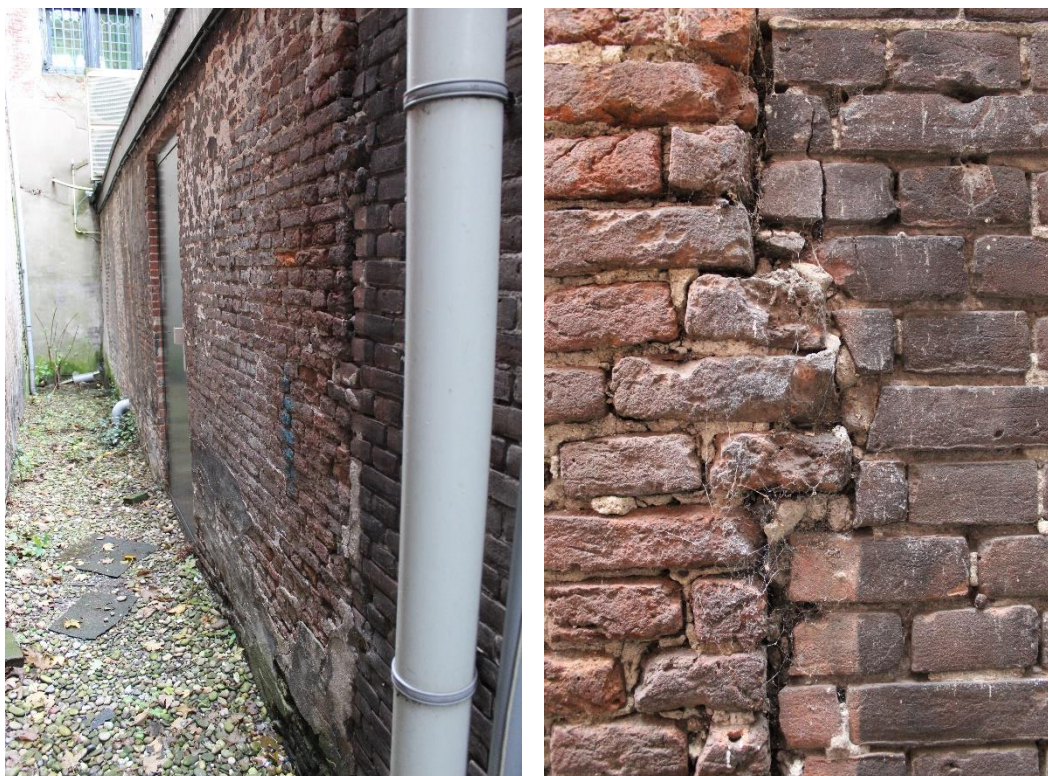
*Figuur 23: Links: het oude geveldeel van de gang. Rechts de aansluiting van het muurwerk uit 1896 op het historische muurwerk.*

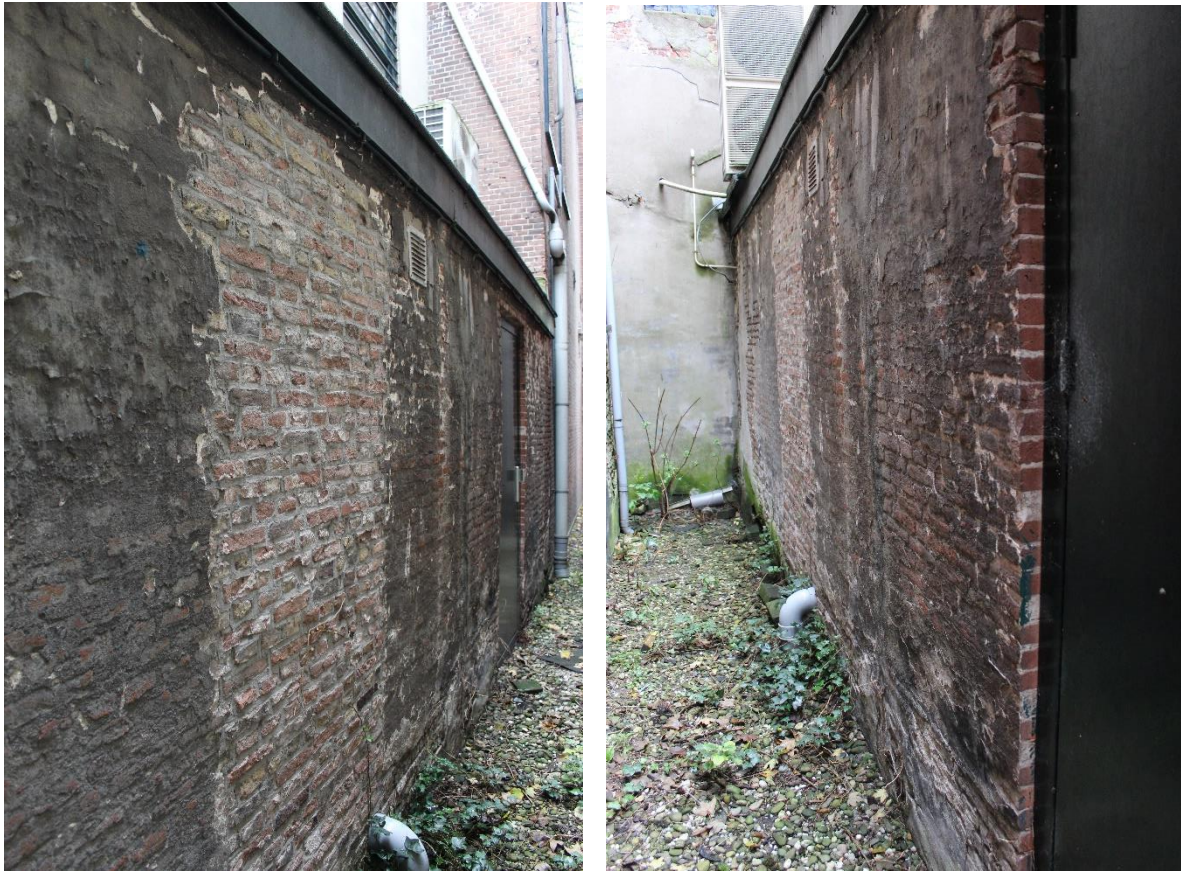
*Figuur 24: Links het oude muurwerk waar de dichtgezette doorgang zich als bouwspoor aftekent. Op de foto rechts is te zien dat de huidige doorgang in het muurwerk werd gezaagd.*

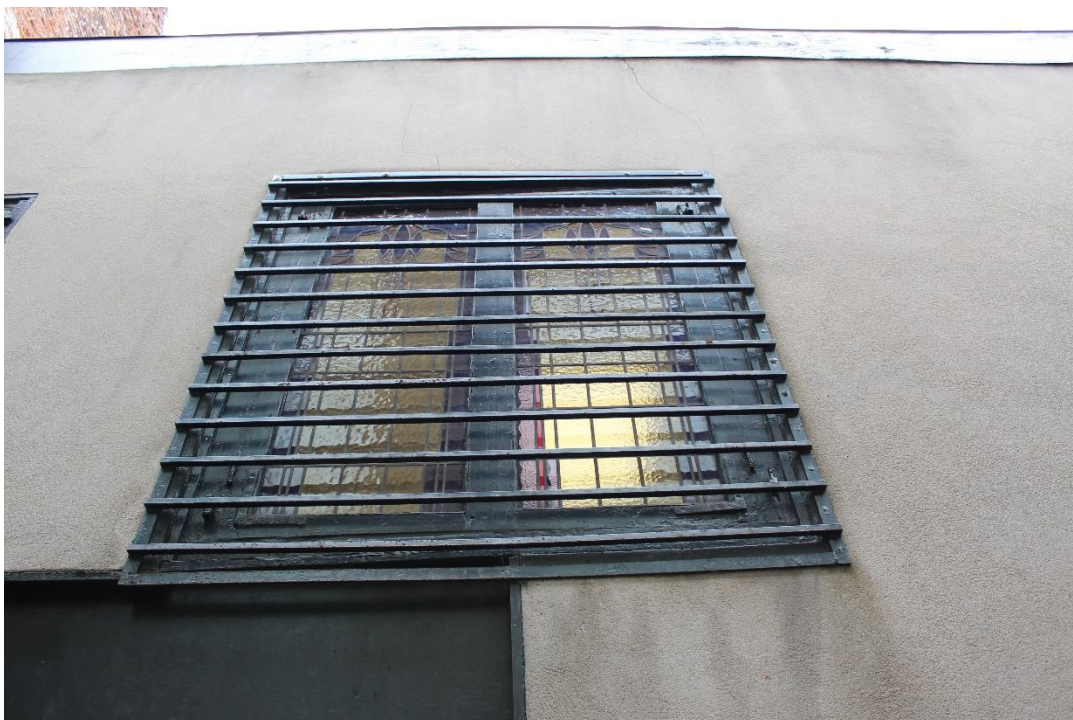
*Figuur 26: Een van de oude kozijnen met een vulling die in 1928 werd aangebracht.*

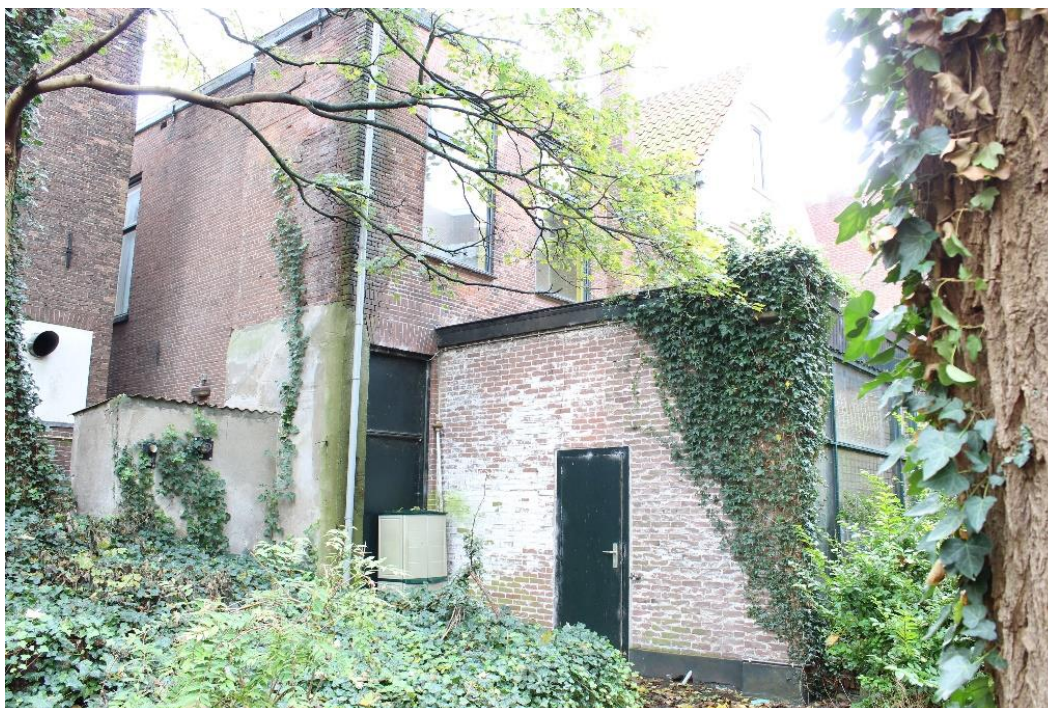
Het metselwerk van het bouwdeel uit 1896 is met machinale baksteen in kruisverband opgetrokken en wordt met een eenvoudige muurgoot afgesloten. Aan de tuinzijde bevindt zich de serre waarvan de pui vernieuwd is; aan de steegzijde is een entree met recente deur aanwezig.

*Figuur 28: Opname van de serre, achtergevel en steeg.*

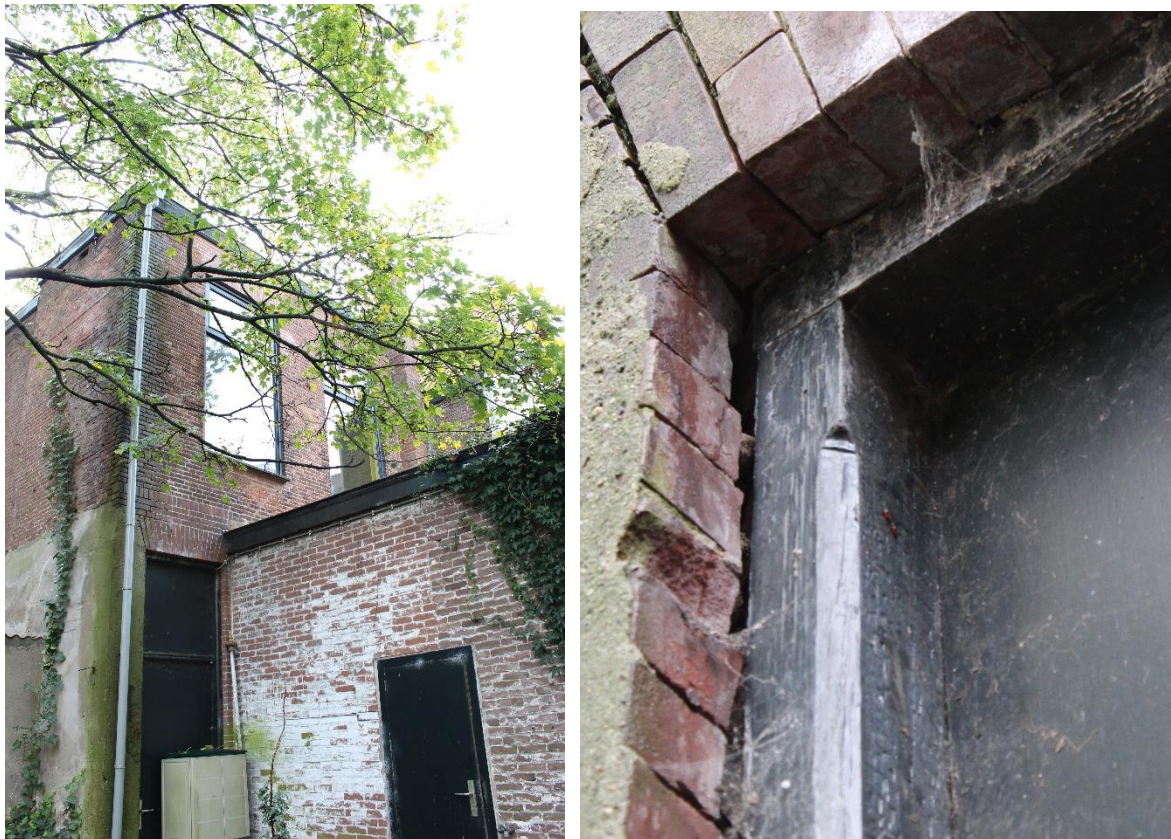
In de achtergevel bevindt zich links van de serre een entree. De deur en het geprofileerde kozijnhout dateren uit de bouwtijd. Ter hoogte van de verdieping bevinden zich twee vensters die onder een strekse boog zijn geplaatst; de ramen zijn vernieuwd. In de rechter zijgevel, grenzend aan de steeg, bevinden zich op verdiepningsniveau twee vensters onder een rollaag. De ramen die in de kozijnen met sierlijk geprofileerd kozijnhout zijn geplaatst, dateren uit de bouwtijd. Nabij de achtergevel tekent zich een dichtgezette vensteropening af. De kleine keukenuitbouw heeft geheel bepleisterde gevels.

*Figuur 29: Links de achtergevel, rechts een detailopname van het deurkozijn.*

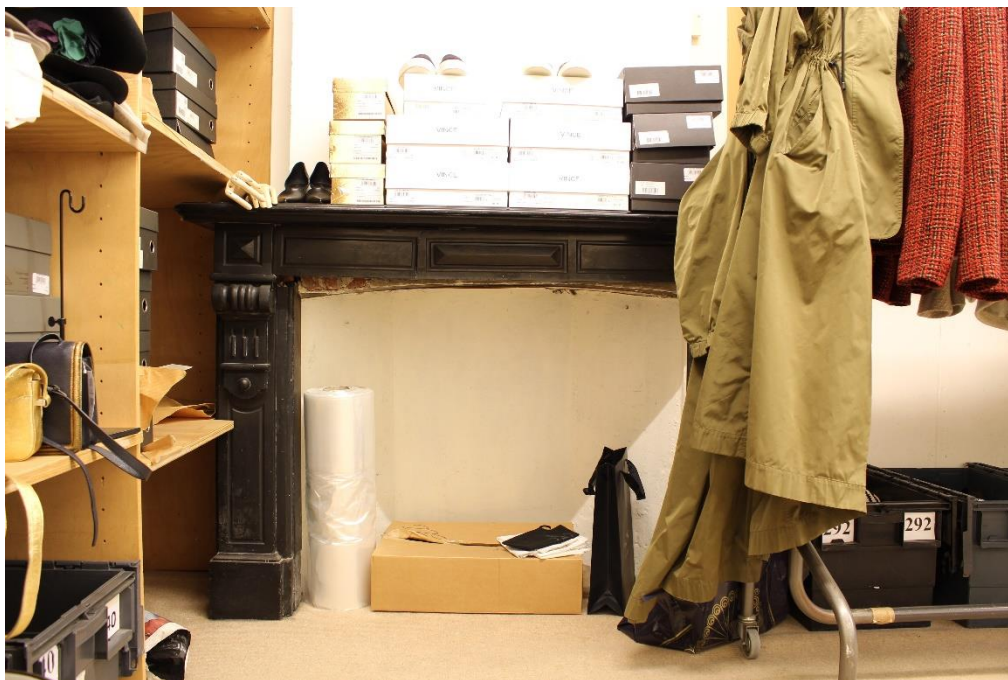
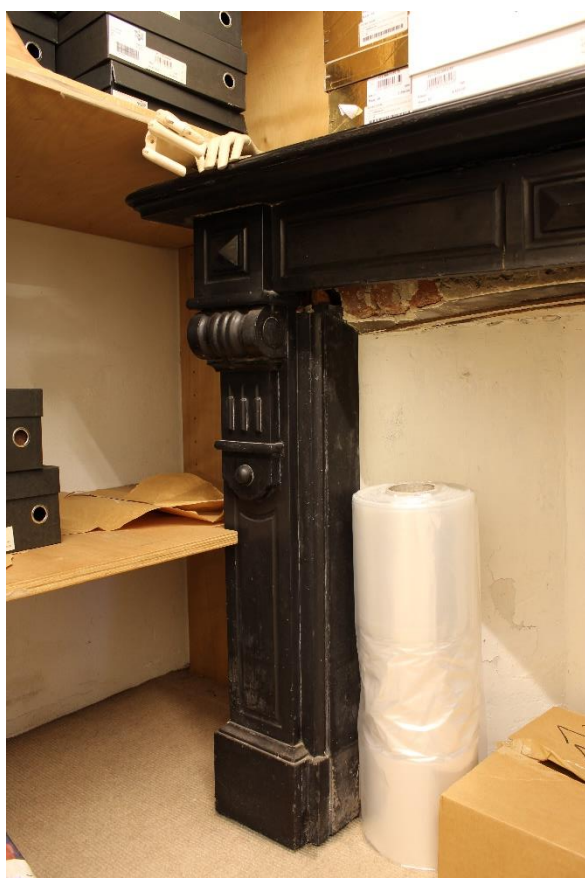
*Figuur 35: Opnamen van de schouwmantel uit 1896.*

- De stookplaatsen (schouwmantel en rookkanaal) op de begane grond en verdieping zijn structuurbepalende elementen uit een belangrijke bouwphase en zijn tevens gaaf bewaard gebleven en relatief zeldzaam. Hierom wordt een positieve waarde toegekend.

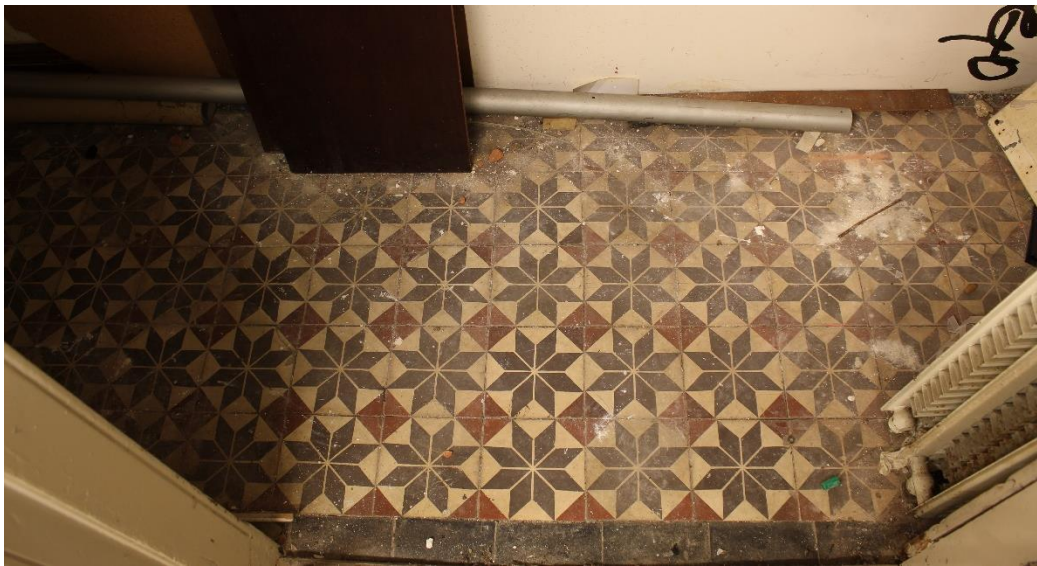
*Figuur 36: Opname van de tegelvloer.*

- De tegelvloer en tegelafwerking van de gang dateren uit een bepalende bouwphase en zijn gaaf bewaard gebleven. Hierom, en vanwege de relatief hoge mate van zeldzaamheid wordt een positieve waarde toegekend.

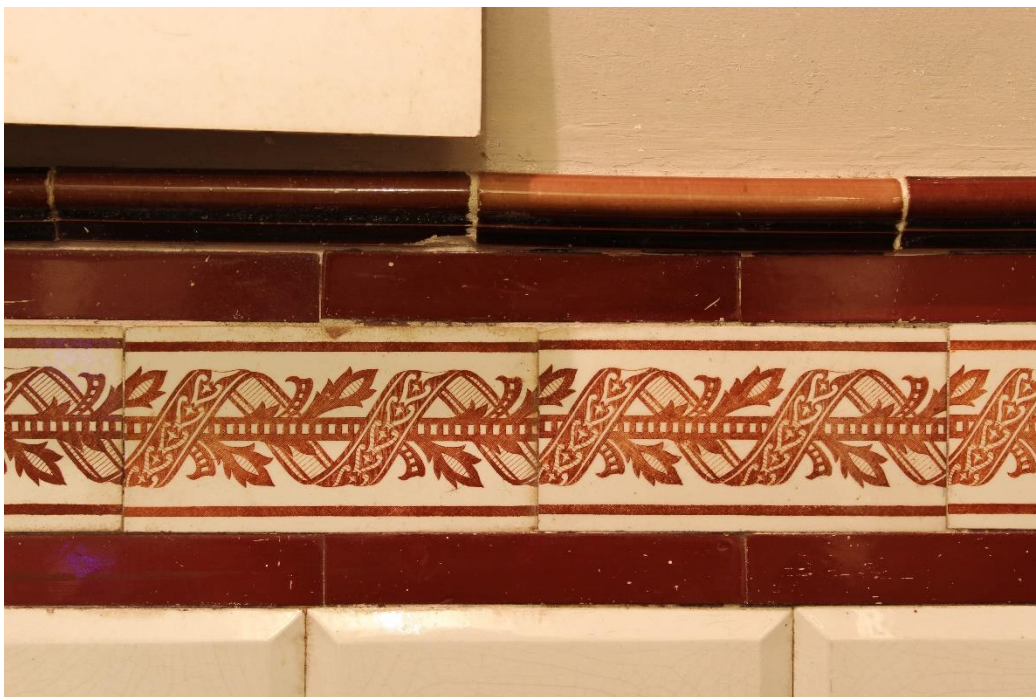
*Figuur 37: Opname van de tegelafwerking.*

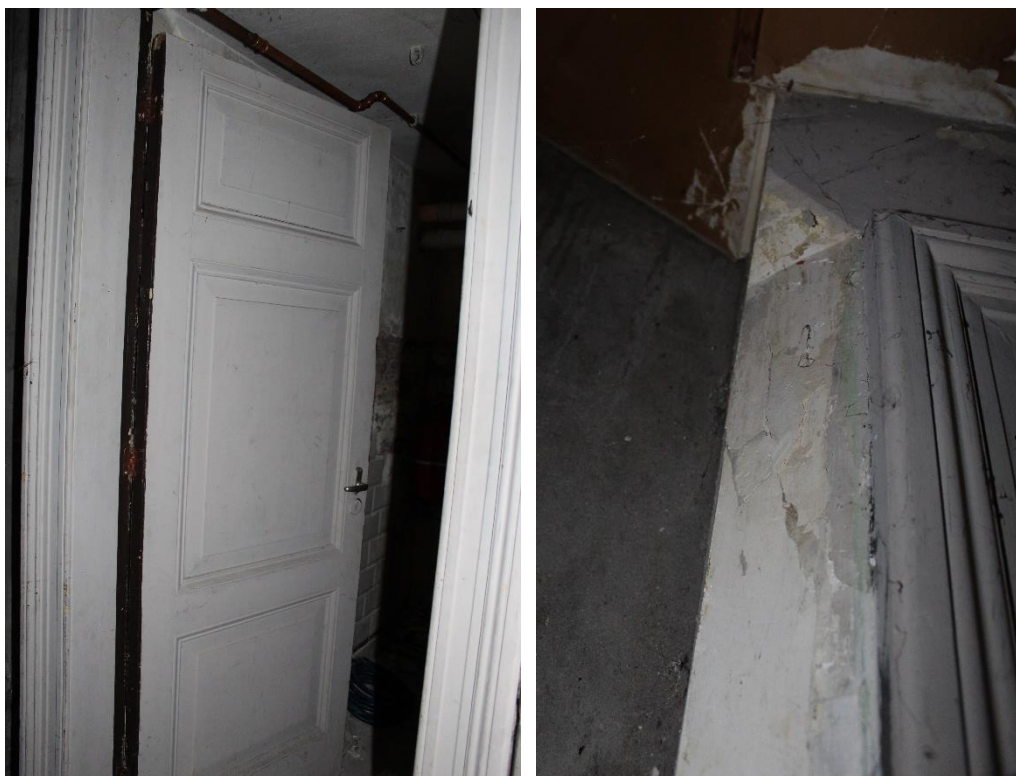
*Figuur 39: Links de paneeldeur die toegang geeft tot het CV hok. Rechts de afschuining van de hoek links van het kozijn.*

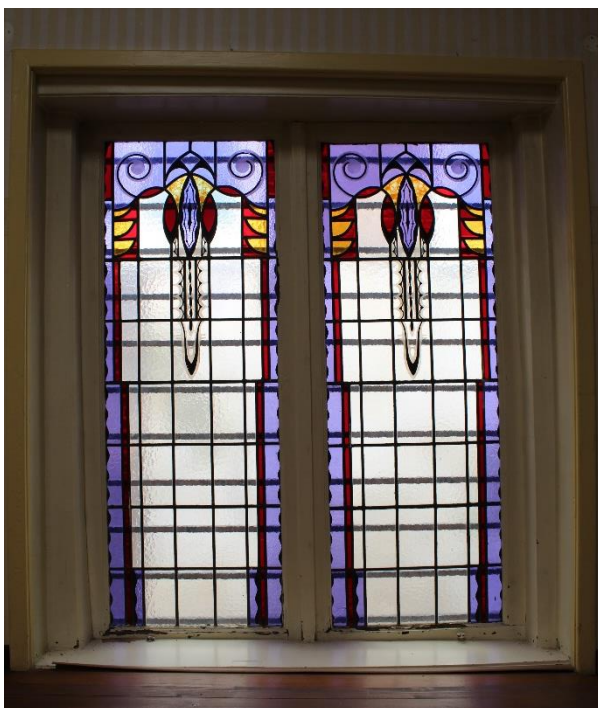
Figuur 45: Het glas-in-lood.

- De glas-in-lood vulling van de ramen op de verdieping worden positief gewaardeerd vanwege de mate van gaafheid.

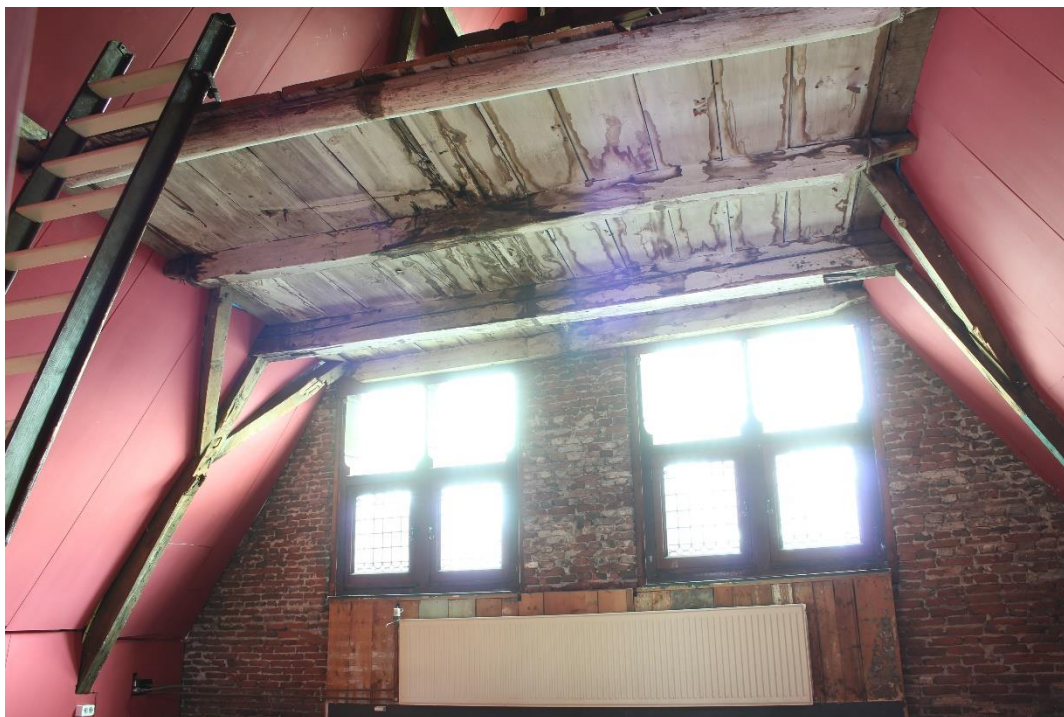
Figuur 50: Het onderste juk in de richting van de voorgevel.

<sup>17</sup> Dimensionering constructiehout onderste juk: spantbenen: 11(b) x 18(h) cm; dekbalk: 15-18(b) x 18(h) cm; hangbalk: 9(b) x 14(h) cm.

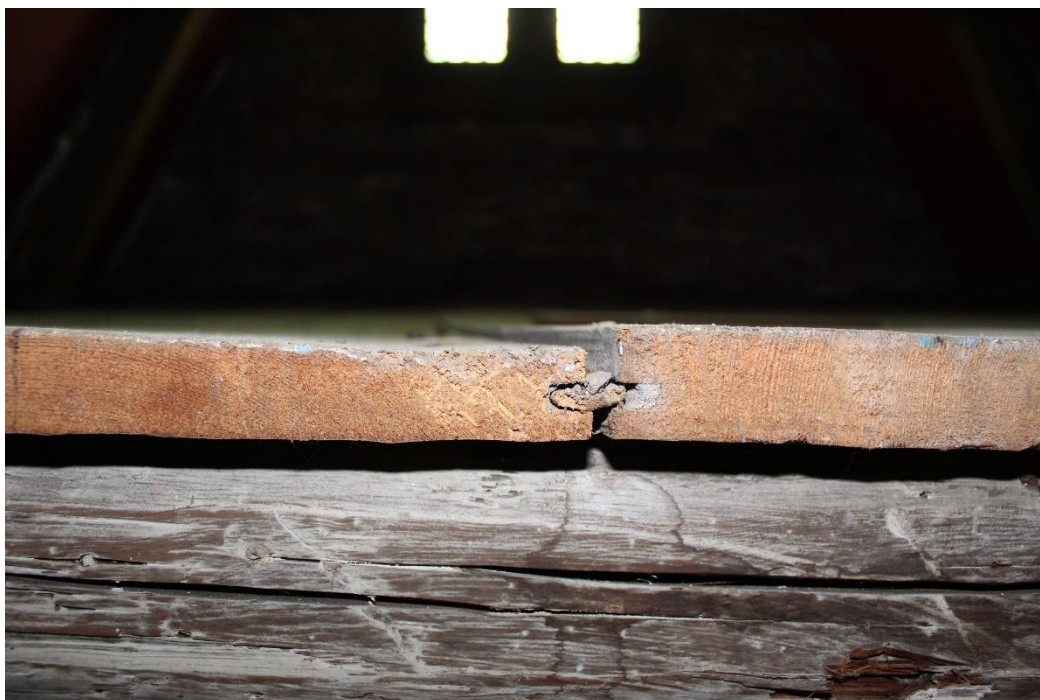
*Figuur 54: De constructie van de vlieringvloer.*

<sup>18</sup> Dimensionering vloerdelen: 22-27(b) x 3(h) cm.
