Verkennend bodemonderzoek

Nieuwediep 10 te Huissen

Projectnummer: 2021-0304

Datum: 12-10-2022

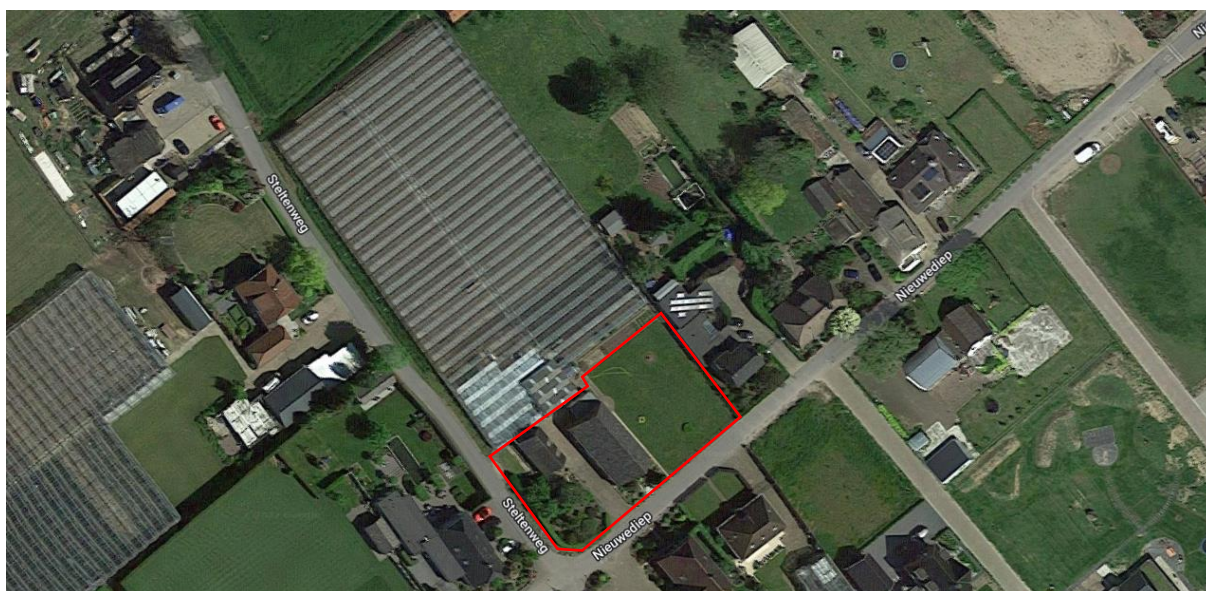
Afbeelding. 1. Situering onderzoekslocatie

De onderzoekslocatie, met een oppervlakte van circa 1.645 m² bevindt zich ten zuidwesten van de kern van Huissen. De situering van de onderzoekslocatie wordt weergegeven in onderstaand figuur. Het voornemen bestaat om de bedrijfswoning om te zetten naar een burgerwoning. Verder vindt herontwikkeling van het gebied ten noorden van de huidige onderzoekslocatie plaats waarbij de aanwezige opstallen worden gesloopt en nieuwe woningen worden gerealiseerd. In het kader daarvan is betreffend terreindeel reeds eerder onderzocht.

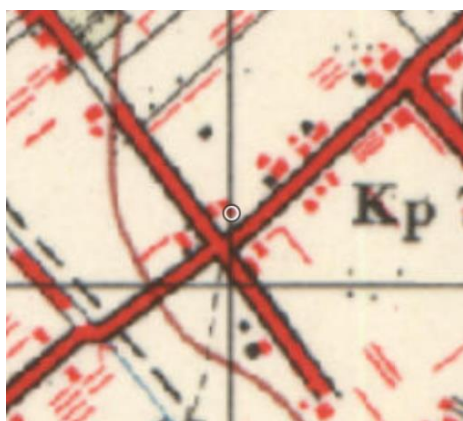
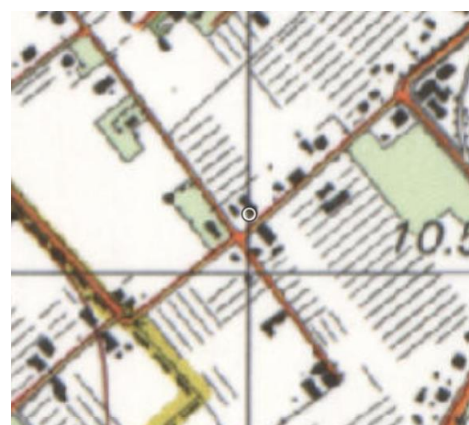
Voor het historisch onderzoek zijn de topografische kaarten van 1890 tot op heden bestudeerd. In onderstaande afbeeldingen zijn van de jaartallen 1960, 1975, 1990 en 2010 kaartuitsneden weergegeven (opvolgend).

In het gebied is reeds sinds eind 19^e eeuw bebouwing aanwezig. Vanaf de jaren '30 is de Bergerdensestraat zichtbaar en daarmee de huidige onderzoekslocatie duidelijk herleidbaar. Op dat moment is de huidige woning zichtbaar. Volgens kadastrale informatie is deze in 1936 gerealiseerd. Het overig terrein is ingetekend als boomgaard. Vanaf de jaren '50 is het gebied ingetekend als glastuinbouw. De terreinindeling is in de loop der jaren niet of nauwelijks gewijzigd. Op luchtfoto's vanaf 2006 zijn geen bijzonderheden zichtbaar. Rondom de woning is sprake van een tuin met grasveld en een oprit.
