PROJECTLEIDERSSAMENVATTING ONTPLOFBARE OORLOGSRESTEN

Datum: 18 juni 2021
Kenmerk: BB21-144-PLS-01
Aan: Mw. S. Capitano
Van: dhr. F.G.J. Barink
Betreft: PLS-OO Nieuwediep 10, Huissen, Lingewaard

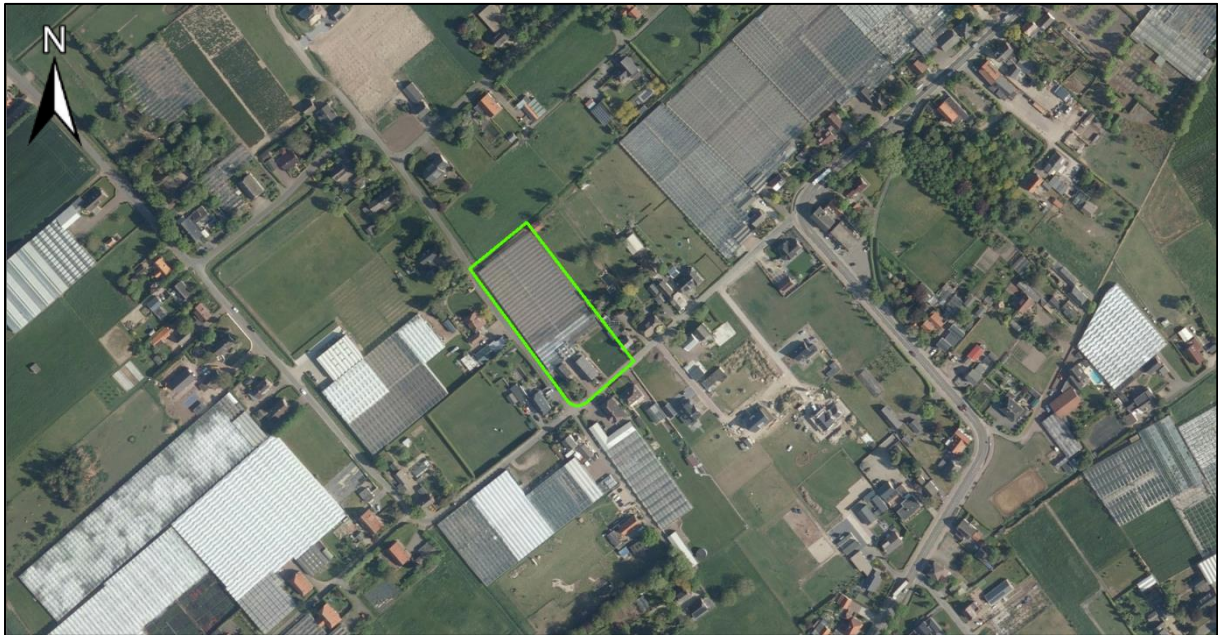
Figuur 1. Het projectgebied (groen omlijnd) aan het Nieuwediep te Huissen. Bron satellietbeeld: World Imagery.

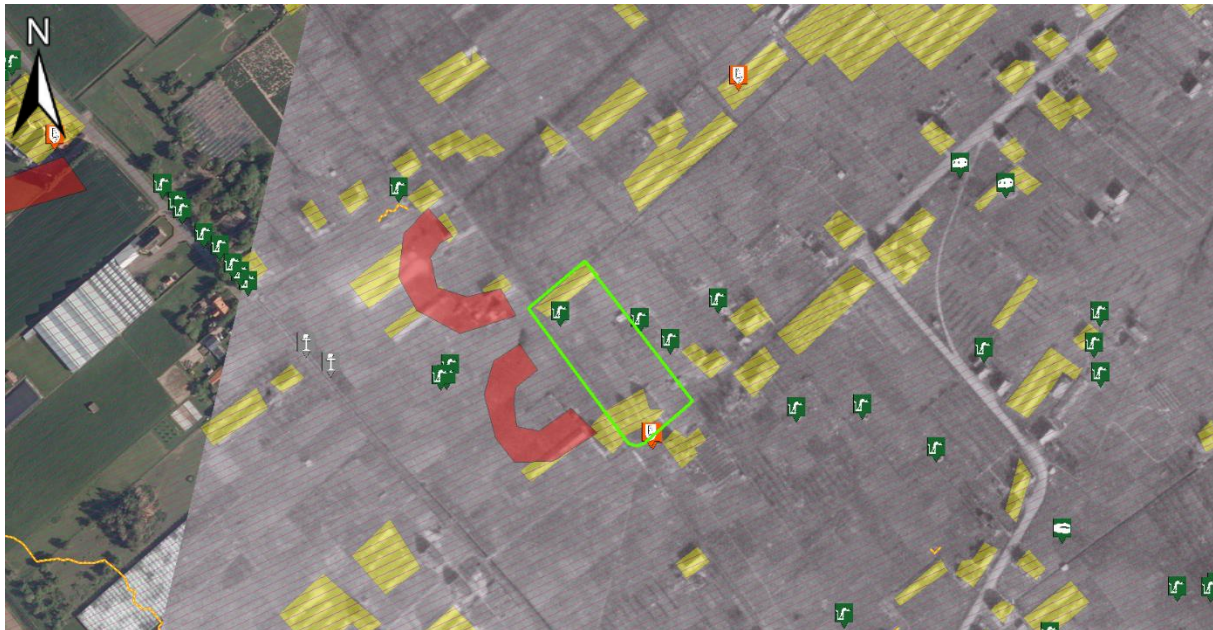
Figuur 2. Alle indicaties binnen- en in de directe nabijheid van het projectgebied te Huissen. Het gehele projectgebied is getroffen door artillerie- en mortierbeschietingen. Binnen en in de omgeving van het projectgebied waren schuttersputten aanwezig. Binnen het projectgebied is aanwezige bebouwing beschadigd geraakt. In de wijdere omgeving was tevens sprake van mijnevelden, loopgraven, bunkers, veldgraven en geschutopstellingen. In het verleden zijn in deze omgeving door de EODD verschillende ruiming uitgevoerd. Luchtfoto 15 maart 1945, luchtfotonummer 3016.

Uit de luchtfotoanalyse voor de risicokaart is gebleken dat het gehele grondgebied van de gemeente Lingewaard kan worden beschouwd als zijnde getroffen door artillerie- en/of mortierbeschietingen. Zie onderstaande afbeeldingen voor een overzicht van alle in de risicokaart vastgestelde indicaties en verdachte gebieden binnen en in de directe nabijheid van het projectgebied te Huissen.

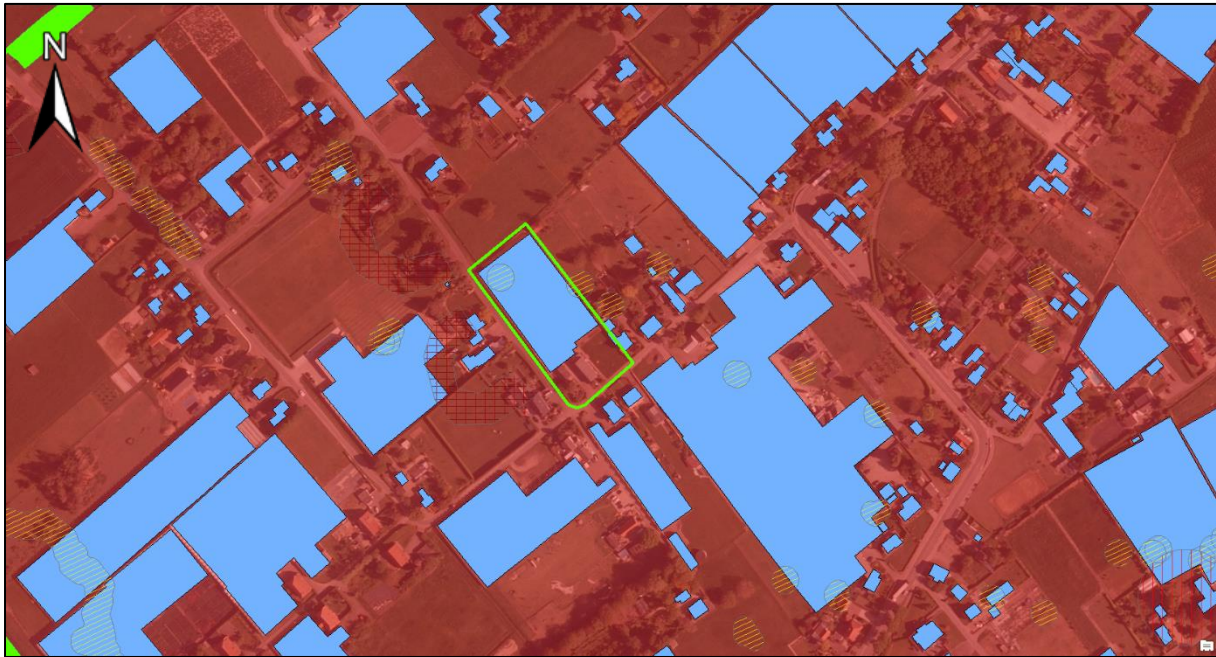
Figuur 3. De op basis van de verschillende indicaties vastgestelde verdachte gebieden. Binnen het gehele projectgebied (groen omlijnd) en in de (directe) omgeving is sprake van een verdacht gebied verschoten geschutmunitie. Verder is er sprake van een gebied verdacht op klein-kalibermunitie, handgranaten, geweergranaten en munitie voor granaatwerpers. In de nabijheid bestaat ook een gebied verdacht op landmijnen. Een gedeelte van het projectgebied is mogelijk reeds geroerd door de bouw van een kas. Bron satellietbeeld: World Imagery.

Binnen de gemeente Lingewaard hebben sinds de Tweede Wereldoorlog diverse ontwikkelingen plaatsgevonden die van invloed zijn geweest op de bodem. Uit vergelijking van het historisch luchtfotomateriaal met de huidige situatie is gebleken dat er binnen het projectgebied en in de omgeving daarvan verschillende bodemroerende werkzaamheden zijn uitgevoerd. Oude bebouwing is verwijderd en er is een kas geplaatst. De maaiveldhoogte ten tijde van de Tweede Wereldoorlog betrof circa 9,60m+NAP

Op locaties waar na de Tweede Wereldoorlog bodemroerende werkzaamheden zijn uitgevoerd mag worden aangenomen dat (tot op zekere diepte) eventuele aanwezige OO reeds opgemerkt en verwijderd zijn. In hoeverre bodemroering heeft plaatsgevonden dient situationeel bepaald te worden.
