PROJECTLEIDERSSAMENVATTING ONTPLOFBARE OORLOGSRESTEN

Datum: 18 oktober 2021
Kenmerk: BB21-247-PLS-01
Aan: Mw. S. Capitano
Van: dhr. F.G.J. Barink
Betreft: PLS-OO Selleland, Huissen

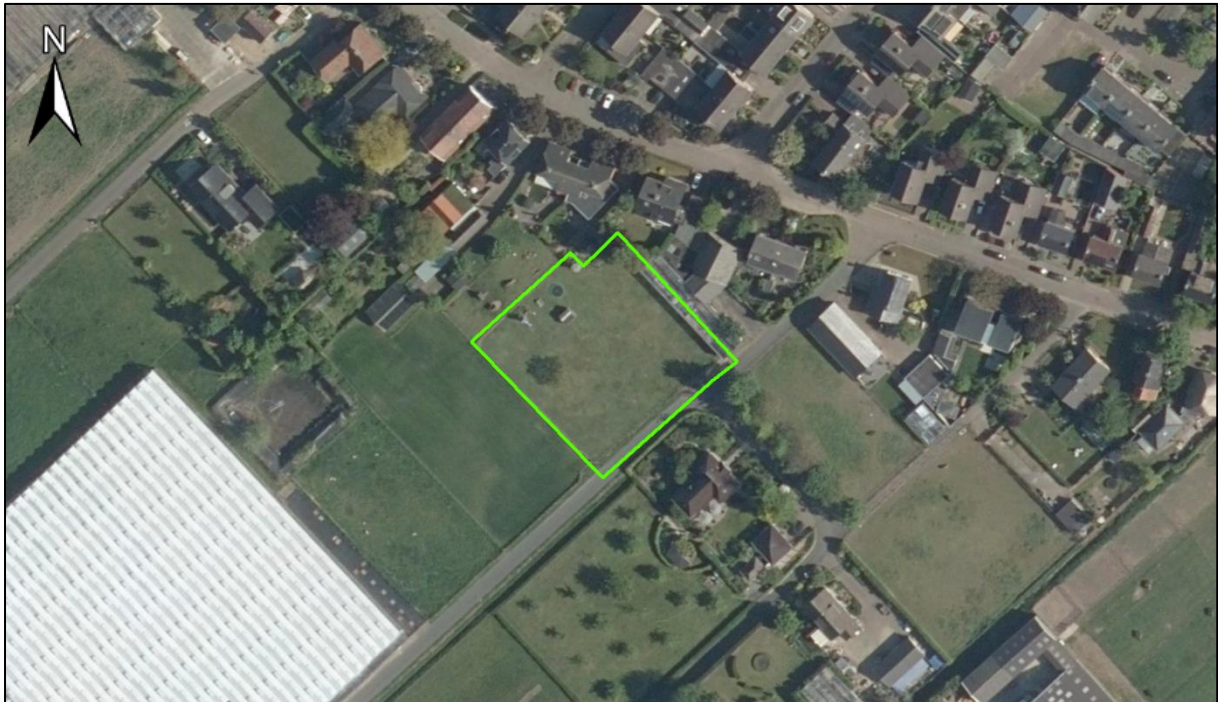
Figuur 1. Het projectgebied (groen omlijnd) aan de Selleland te Huissen. Bron satellietbeeld: World Imagery.

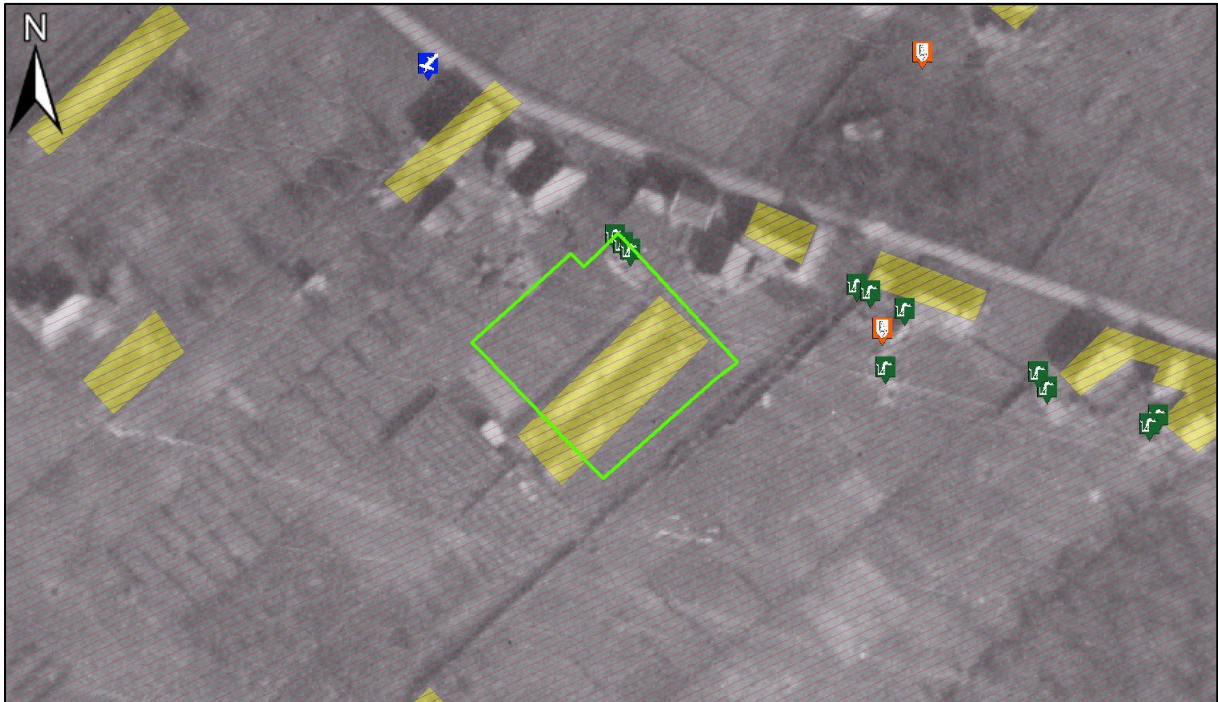
Figuur 3. Alle indicaties binnen- en in de directe nabijheid van het projectgebied te Huissen. Het gehele projectgebied is getroffen door artillerie- en mortierbeschietingen. Tevens waren er schuttersputten aanwezig aan de rand van het projectgebied en in de wijdere omgeving. In de nabijheid zijn ook reeds enige Ontplobbare Oorlogsresten geruimd. In de wijdere omgeving van de projectlocatie is op 6 oktober 1944 een vliegtuig neergestort. Het is echter niet exact bekend waar de crash plaatsgevonden heeft. Luchtfotonummer 4017.

Uit de luchtfotoanalyse voor de risicokaart is gebleken dat het gehele grondgebied van de gemeente Lingewaard kan worden beschouwd als zijnde getroffen door artillerie- en/of mortierbeschietingen. Zie onderstaande afbeeldingen voor een overzicht van alle in de risicokaart vastgestelde indicaties en verdachte gebieden binnen en in de directe nabijheid van het projectgebied te Huissen.

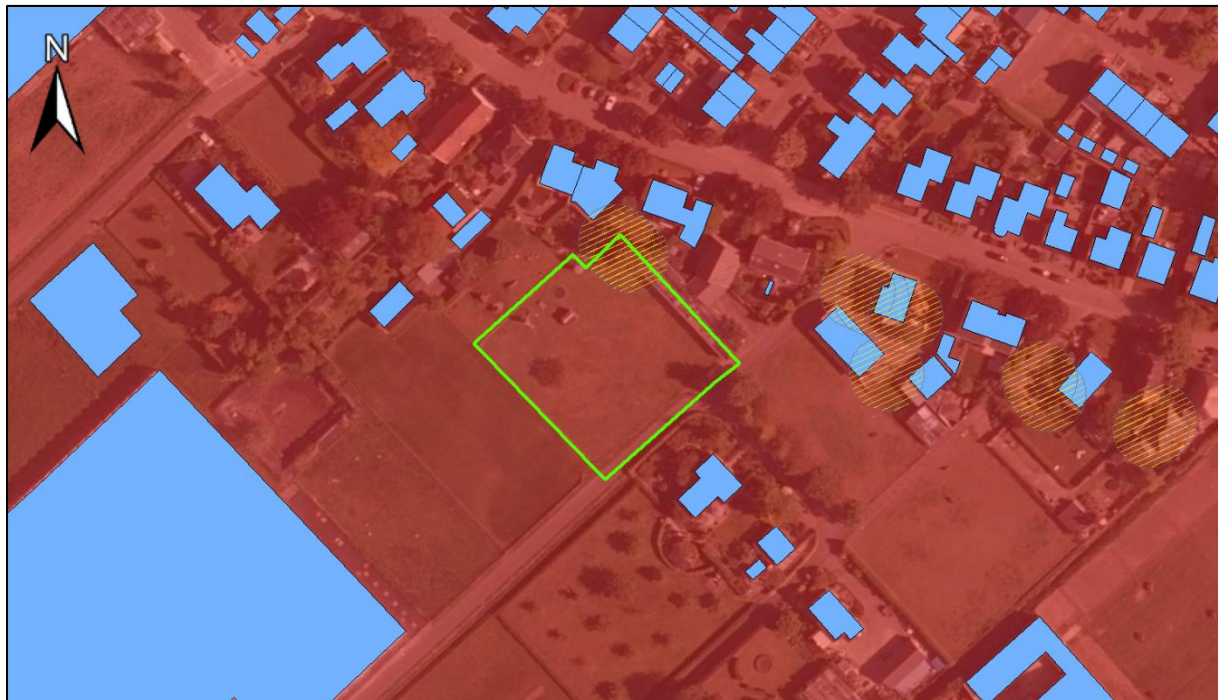
Figuur 3. De op basis van de verschillende indicaties vastgestelde verdachte gebieden. Binnen het gehele projectgebied (groen omlijnd) en in de (directe) omgeving is sprake van een verdacht gebied verschoten geschutmunitie. Verder is er aan de rand van het projectgebied sprake van een gebied verdacht op klein-kalibermunitie, handgranaten, geweergrenaten en munitie voor granaatwerpers. Bron satellietbeeld: World Imagery.
