# Publiceerbare aanvraag/melding omgevingsvergunning

| Aanvraagnaam | Orangerie Waterboslaan 36 Rijnsburg |
| Projectomschrijving | Handelen in strijd met regels ruimtelijke ordening t.b.v. het bouwen van een Orangerie met kelder en tuinmuur Waterboslaan 36 te Rijnsburg. |

De aanvraag betreft het bouwen van een Orangerie met kelder en tuinmuur aan de Waterboslaan 36 te Rijnsburg.

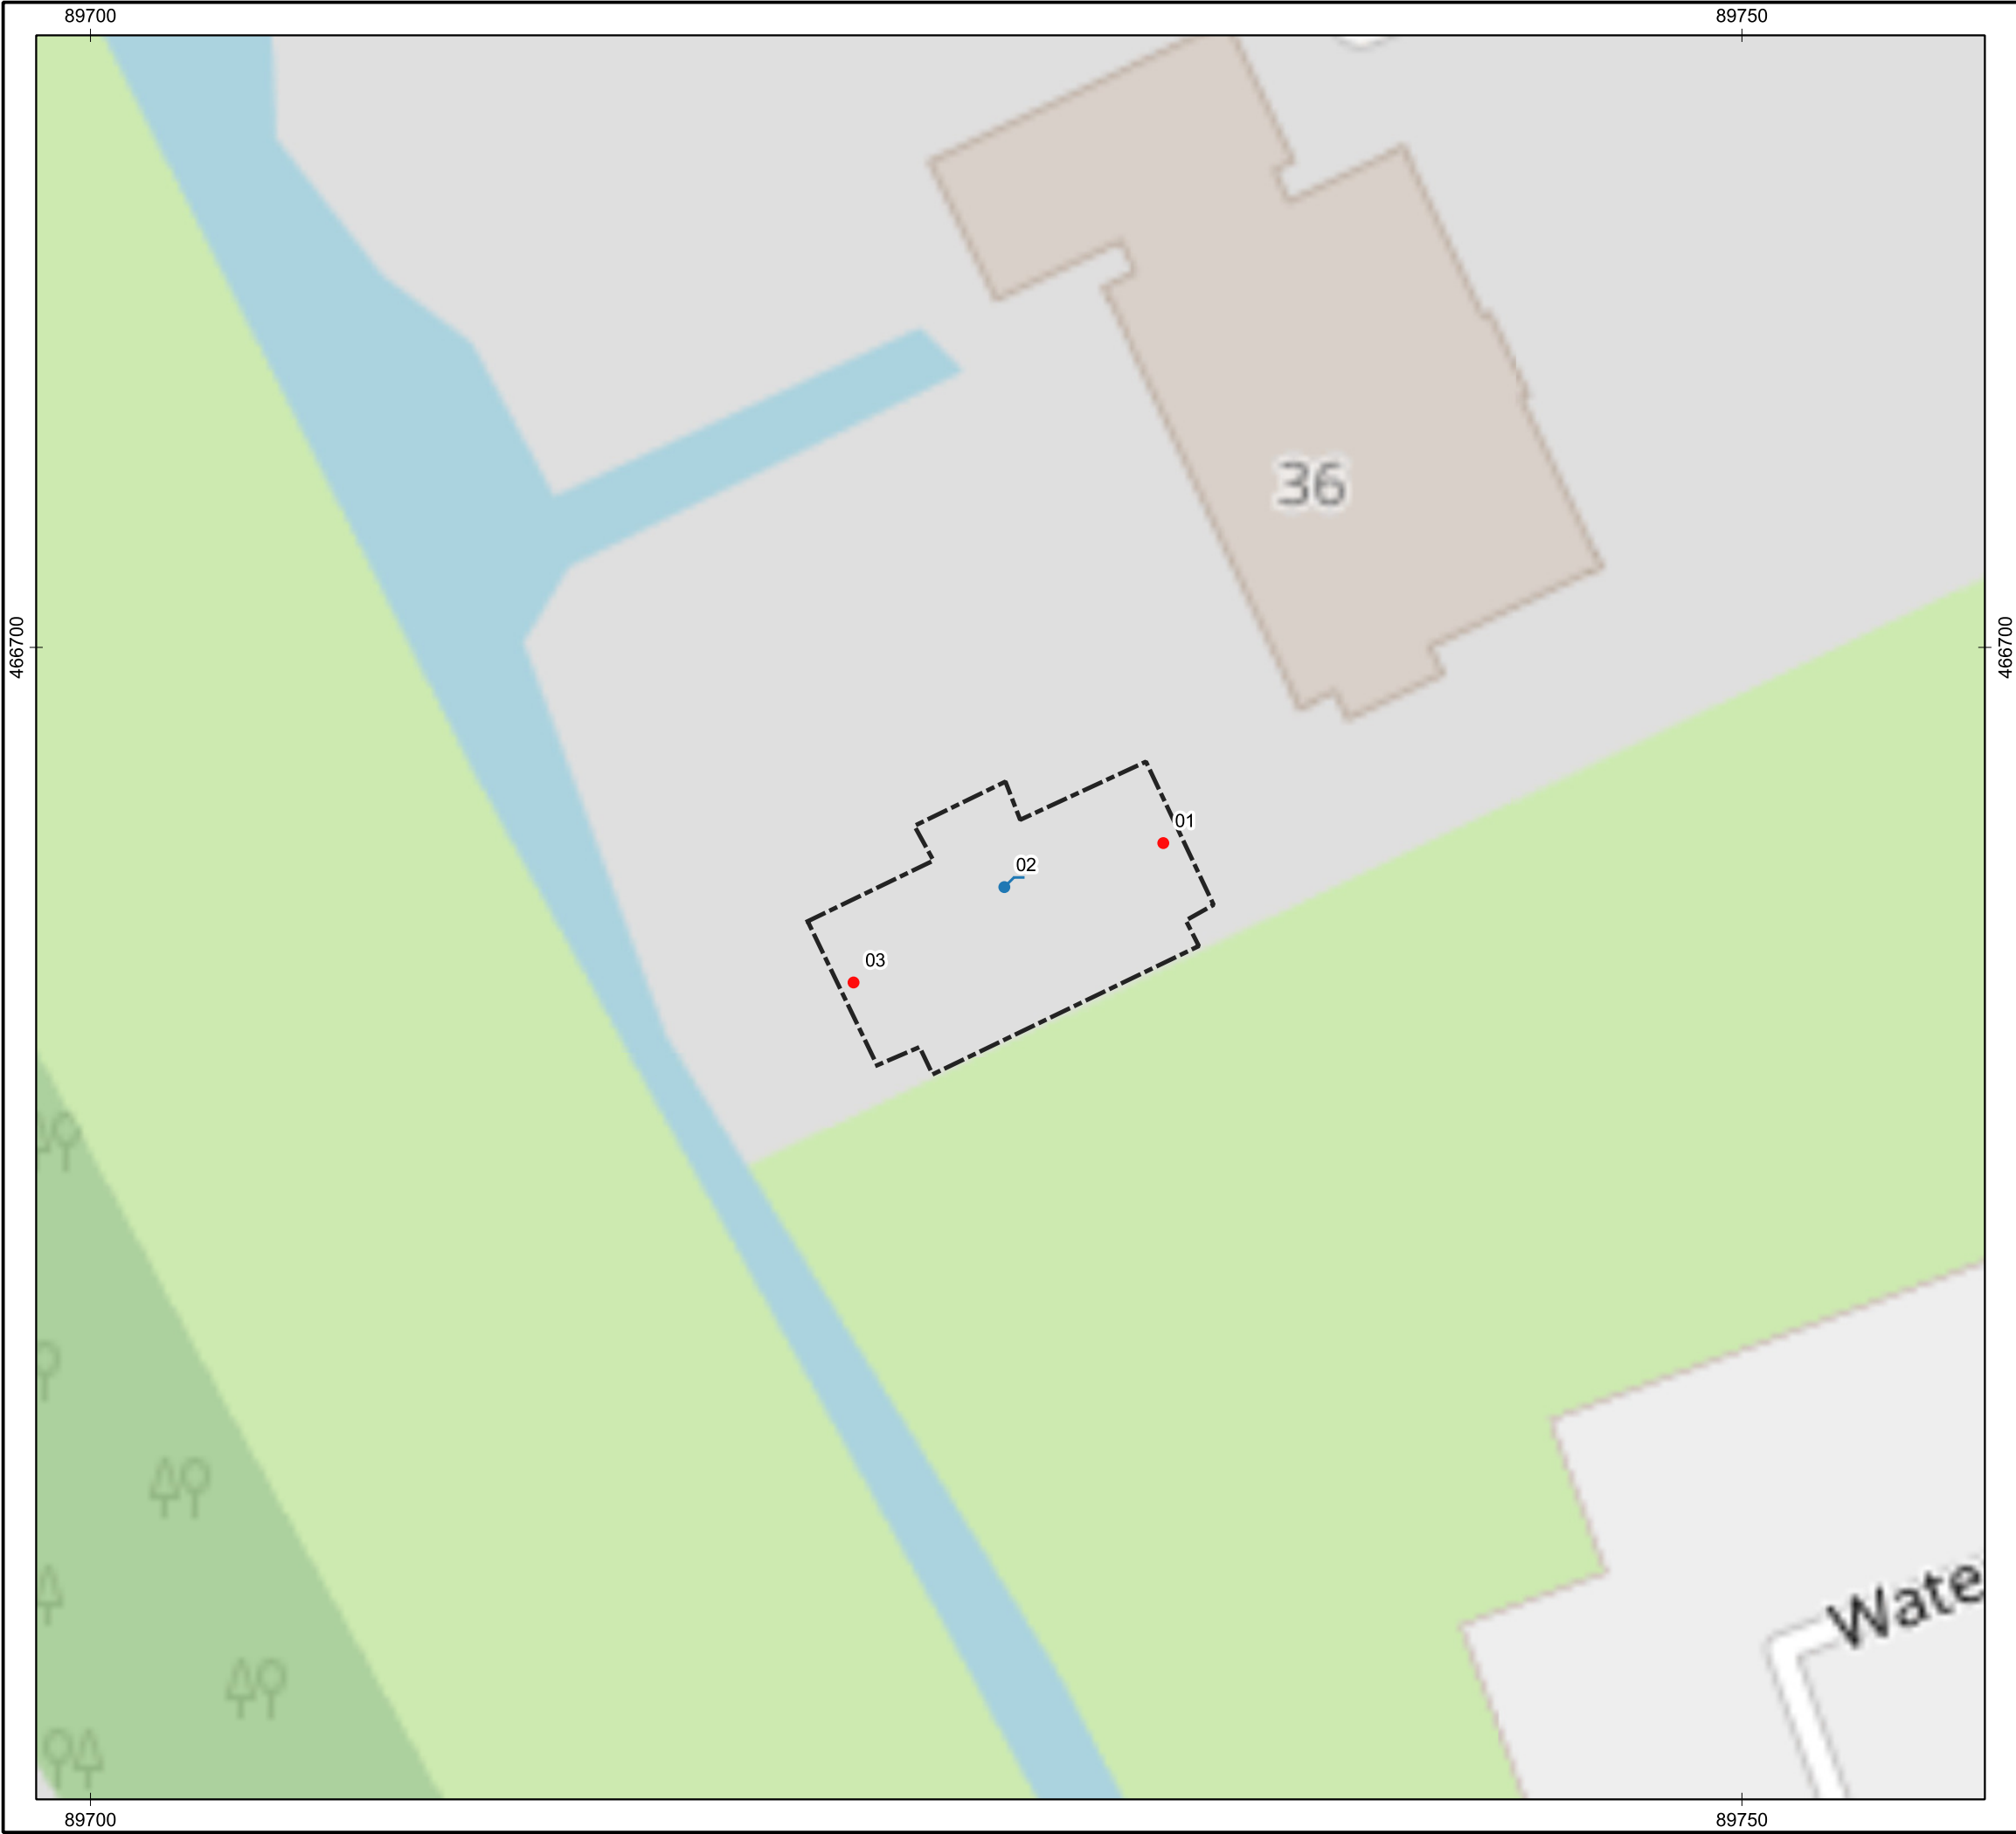
**BIJLAGE 1.2**  
Situatietekening

- Legenda
- Onderzoeksgebied
  - Boorpunten
    - Boring tot 4,0 m-mv
    - Boring met peilbuis
