**(historisch) vooronderzoek**  
**Louis Porquinlaan 1 te Bergen op Zoom**  
(2203/022/MP-01, versie 0)

## Historisch vooronderzoek

Louis Porquinlaan 1 te Bergen op Zoom

2203/022/MP-01

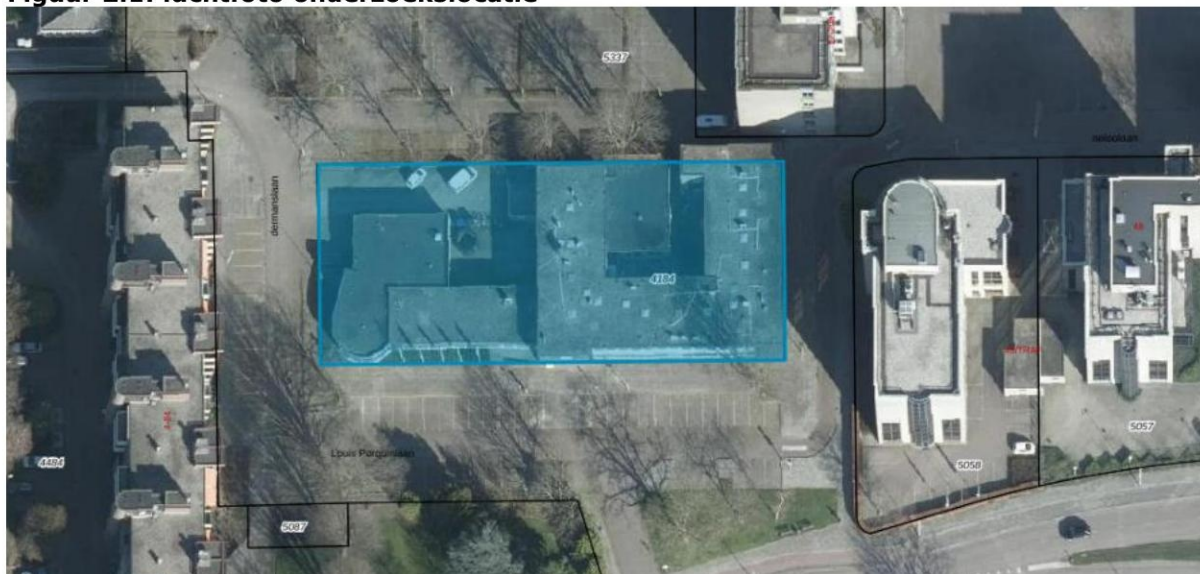
**Figuur 2.1: luchtfoto onderzoekslocatie**

De kadastrale gegevens van de onderzoekslocatie zijn weergegeven in bijlage 1. Een situatietekening is weergegeven in bijlage 2. De ligging van de locatie is weergegeven in de volgende figuur.

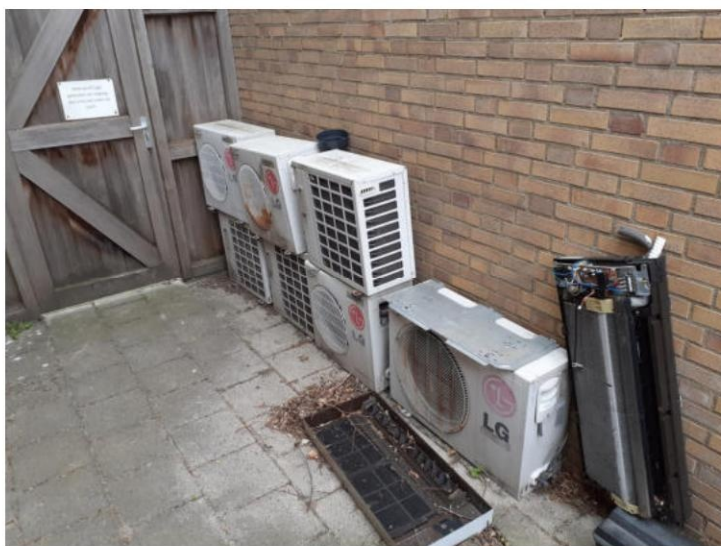
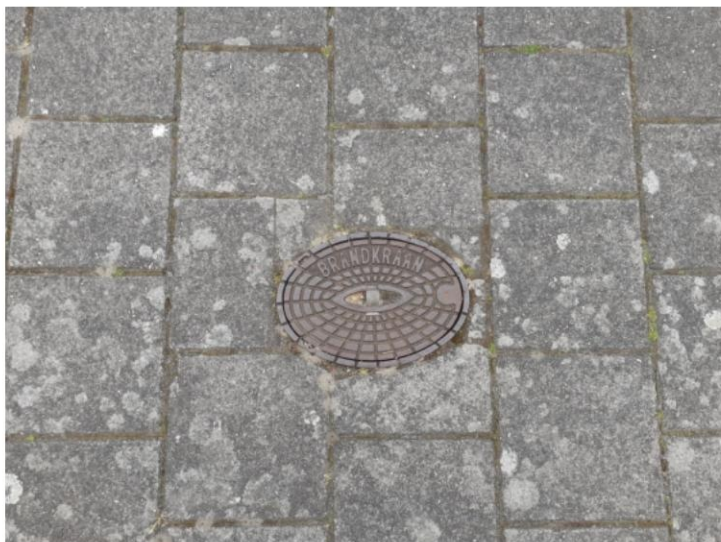
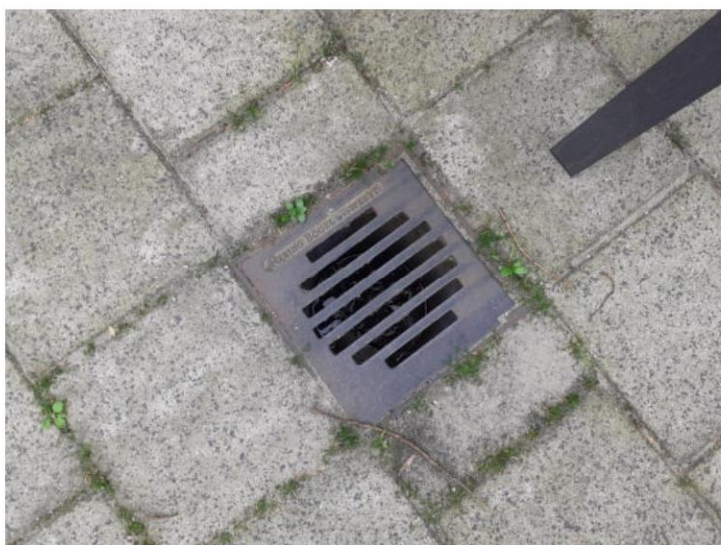
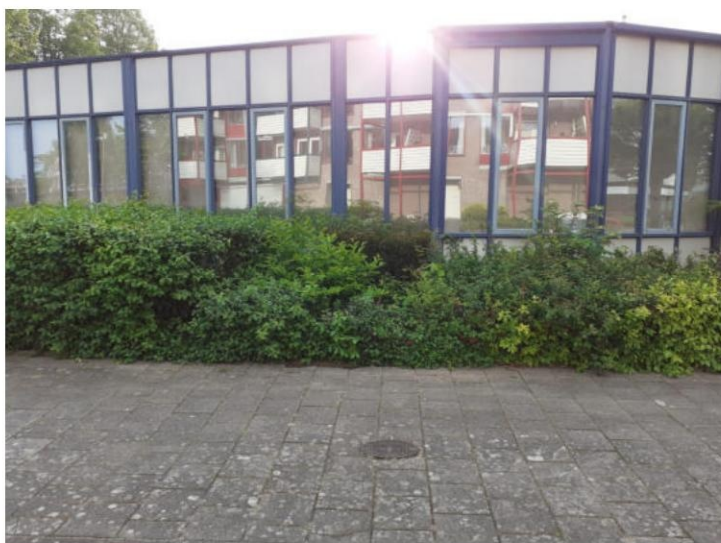
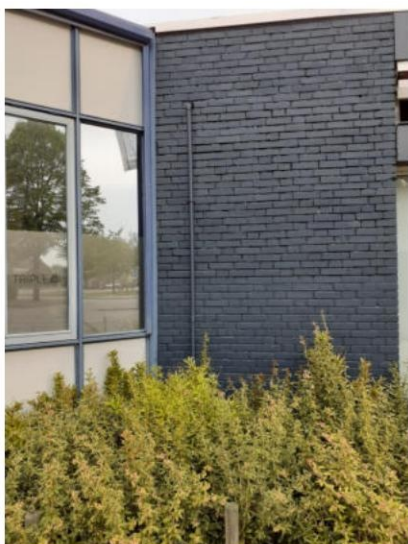
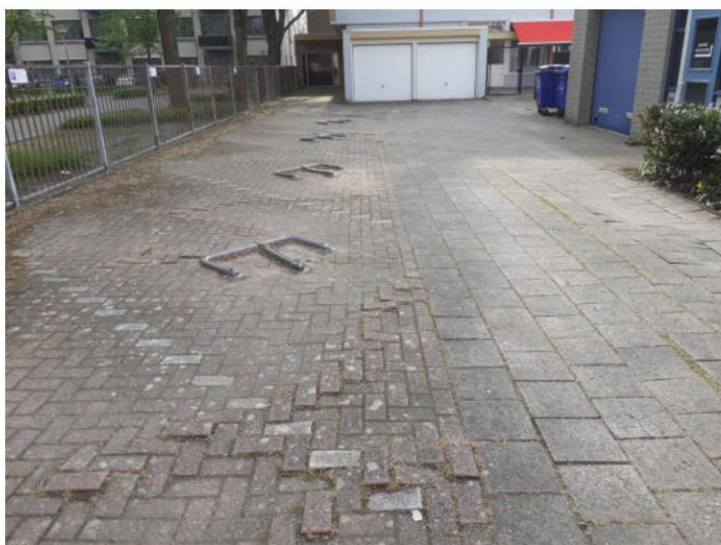
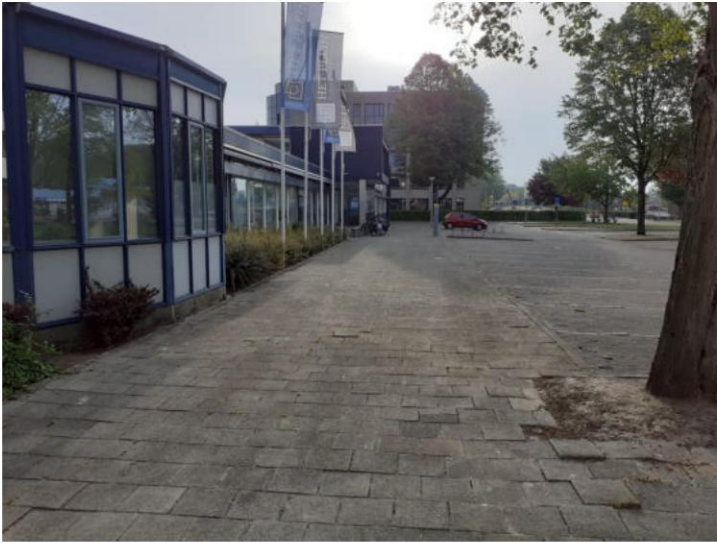
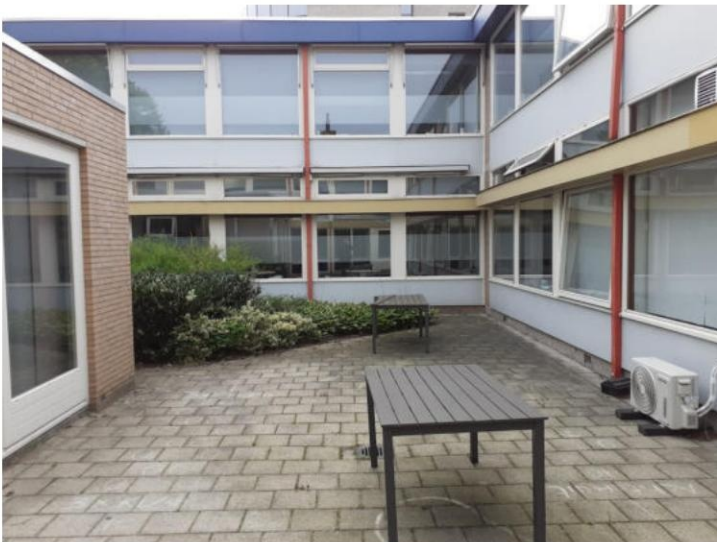
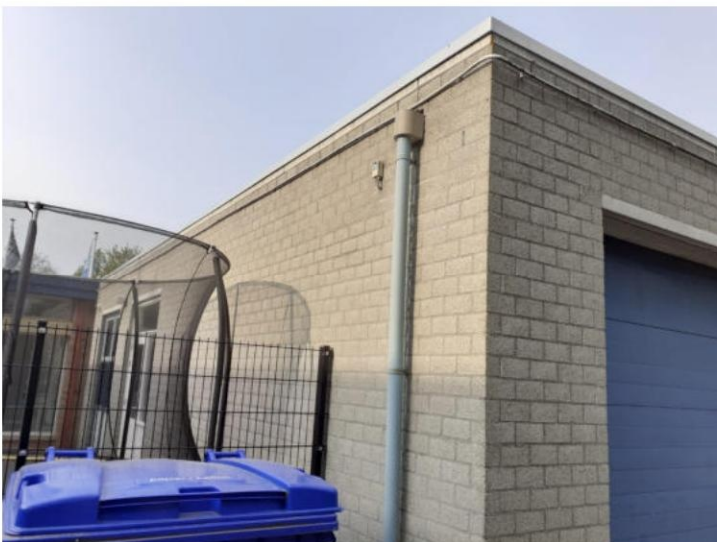
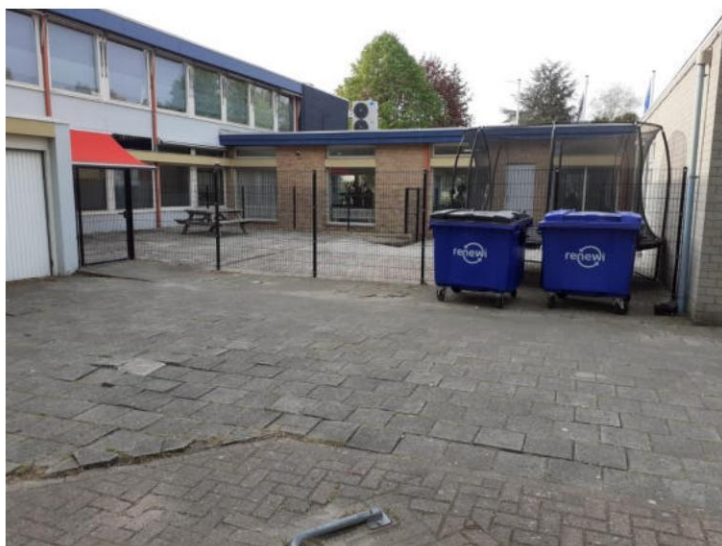
## Bijlage 3: Foto's onderzoekslocatie

Op 29 april 2022 heeft [REDACTED] van Tritium Advies B.V. een terreinverkenning uitgevoerd op de onderzoekslocatie. Er is actief gekeken naar aanwijzingen van de mogelijk aanwezige ondergrondse tank zoals beluchtingspijpen en putdeksels. Er zijn geen aanwijzingen geconstateerd van de ligging van de mogelijke ondergrondse tanks. Verder zijn geen bijzonderheden geconstateerd. Foto's van de locatieinspectie zijn weergegeven in bijlage 3.
