## Bemalingsadvies

Persleiding N282

| Titel: | Bemalingsadvies |
| Documentnummer: | G020828-PLN-21528 |

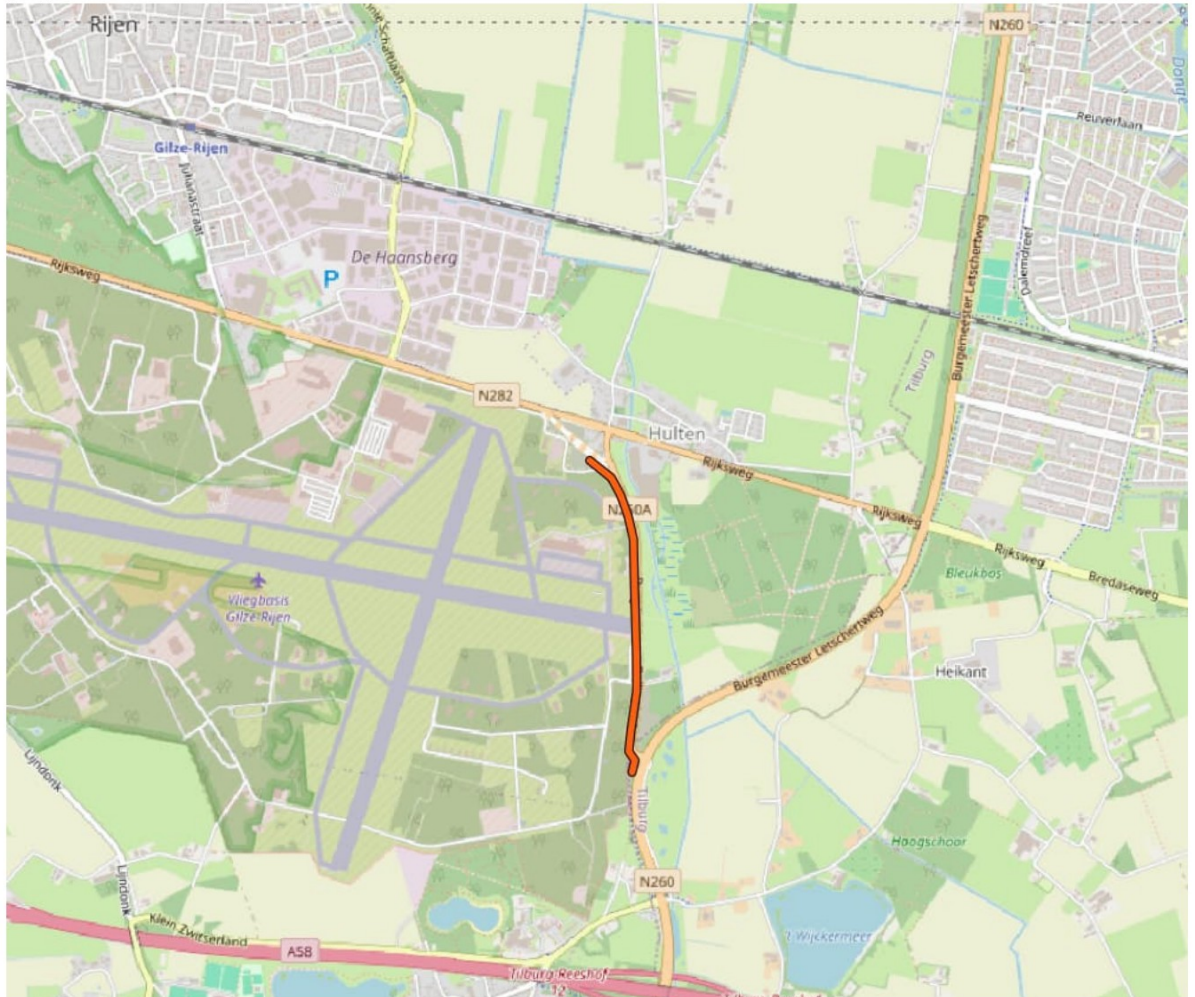
Figuur 1.1 Projectlocatie (Persleiding: oranje lijn)

De projectlocatie bevindt zich aan de westzijde van luchthaven Gilze-Rijen. In figuur 1.1 is de projectlocatie aangegeven.

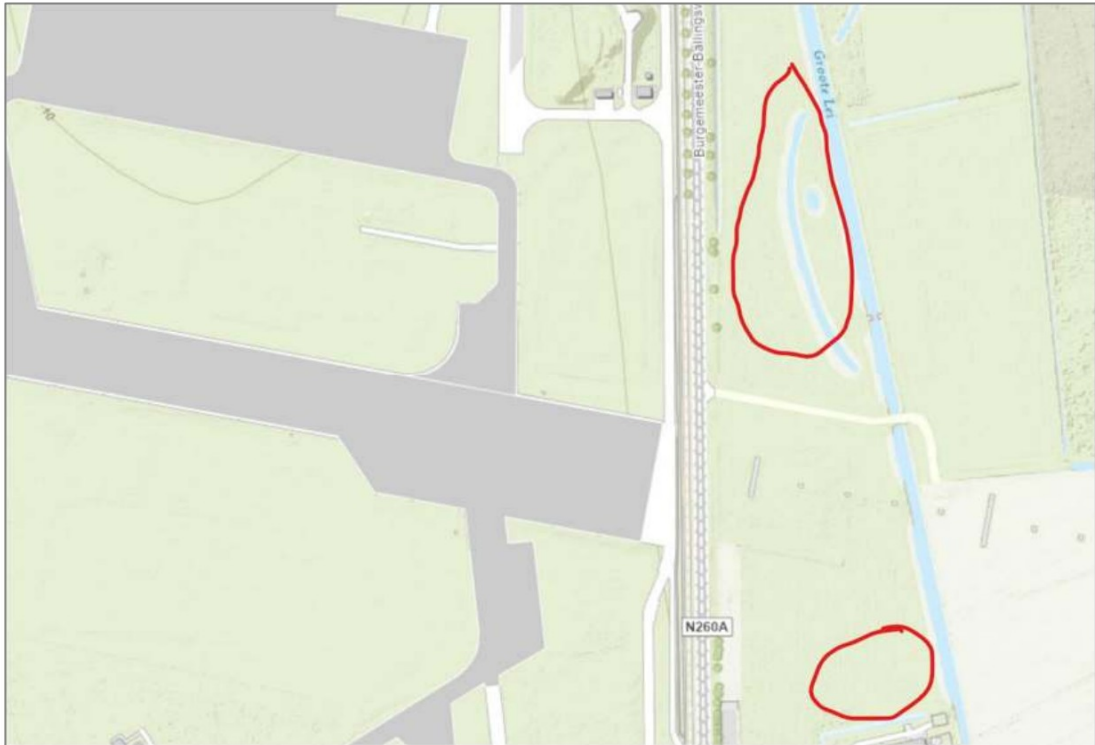
*Figuur 4.1 Mogelijke locaties retourveld*

Het opgepompte water wordt middels 6 retourbronnen op een diepte van -7 /-11 [m NAP]. Hier bevinden zich (in het te bemalen watervoerende pakket) wat grovere lagen waarin met behulp van de DSI methodiek het opgepompte water kan worden geretourneerd. Deze methodiek verdient vanwege de vliegveiligheid de voorkeur ten opzichte van het realiseren van een opvangbekken waarin het water onder vrij verval in de ondergrond kan infiltreren. De mogelijke locatie van het retourveld is opgenomen in figuur 4.1 met een rode contour.

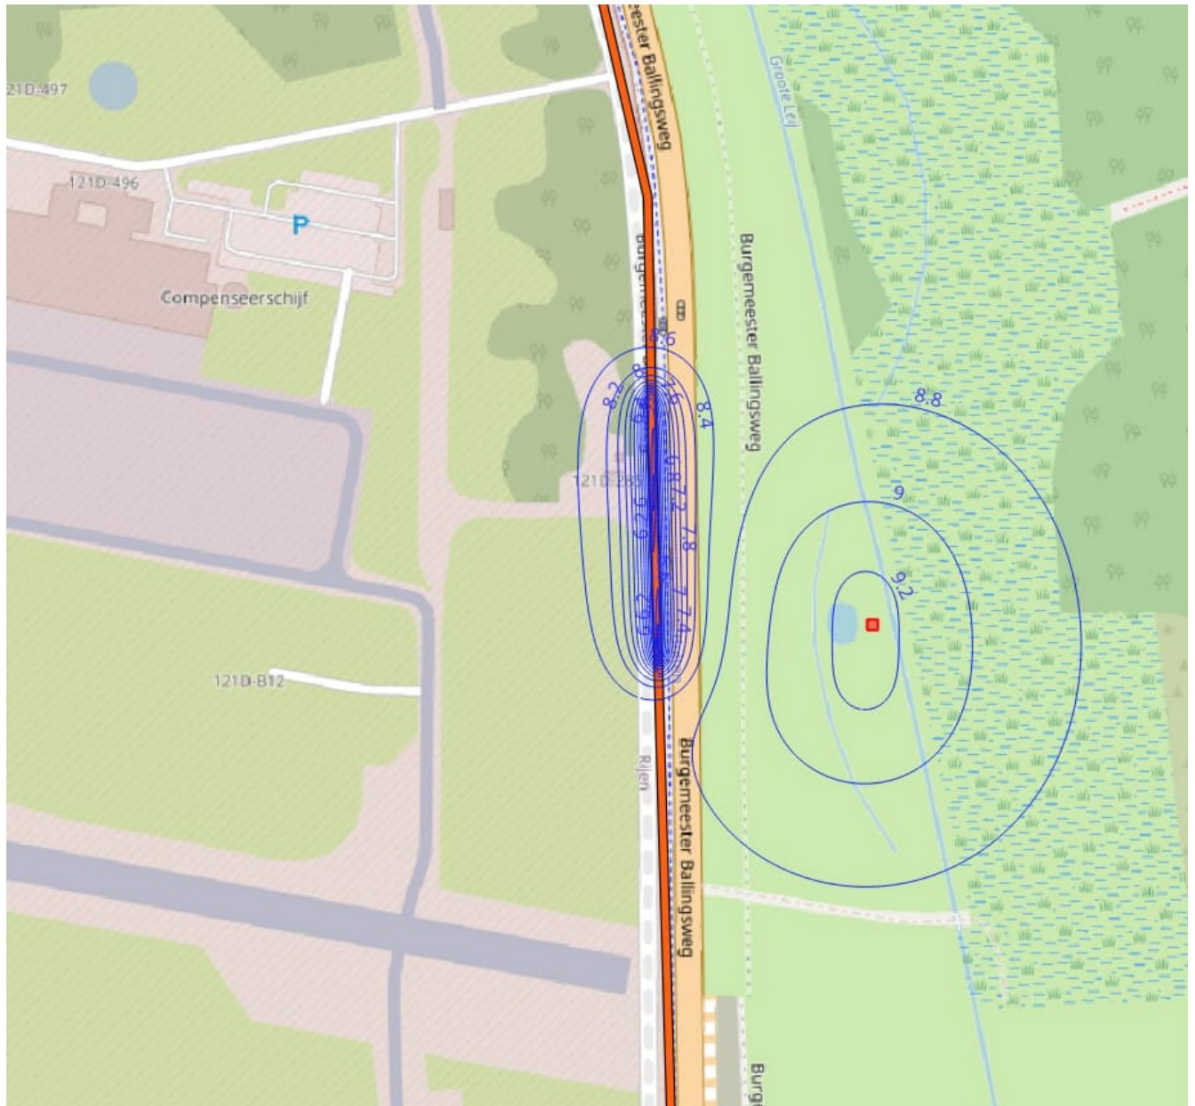
Figuur 4.2 Grondwatercontouren in [m NAP] Horizontale bemaling

Omdat in de berekening 100% van de onttrekking wordt retourbemaalen, zijn in de ondergrond naast verlagingscontouren ook verhogingscontouren aanwezig (door het effect van de retourbemaling). Opgemerkt wordt omdat er geretourneerd moet worden in het zelfde pakket als waaruit onttrokken wordt de berekening indiceert dat de kwel naar de Grootte Leij toeneemt. Dit lijkt onvermijdelijk gezien de lokale bodemopbouw.

Op basis van de worst case berekening zijn (voor een stationaire bemaling) de resulterende isohypsen bepaald voor een onttrekking (en retournering) van 180 [m<sup>3</sup>/uur] over 100 meter lengte. Deze is opgenomen in figuur 4.2.

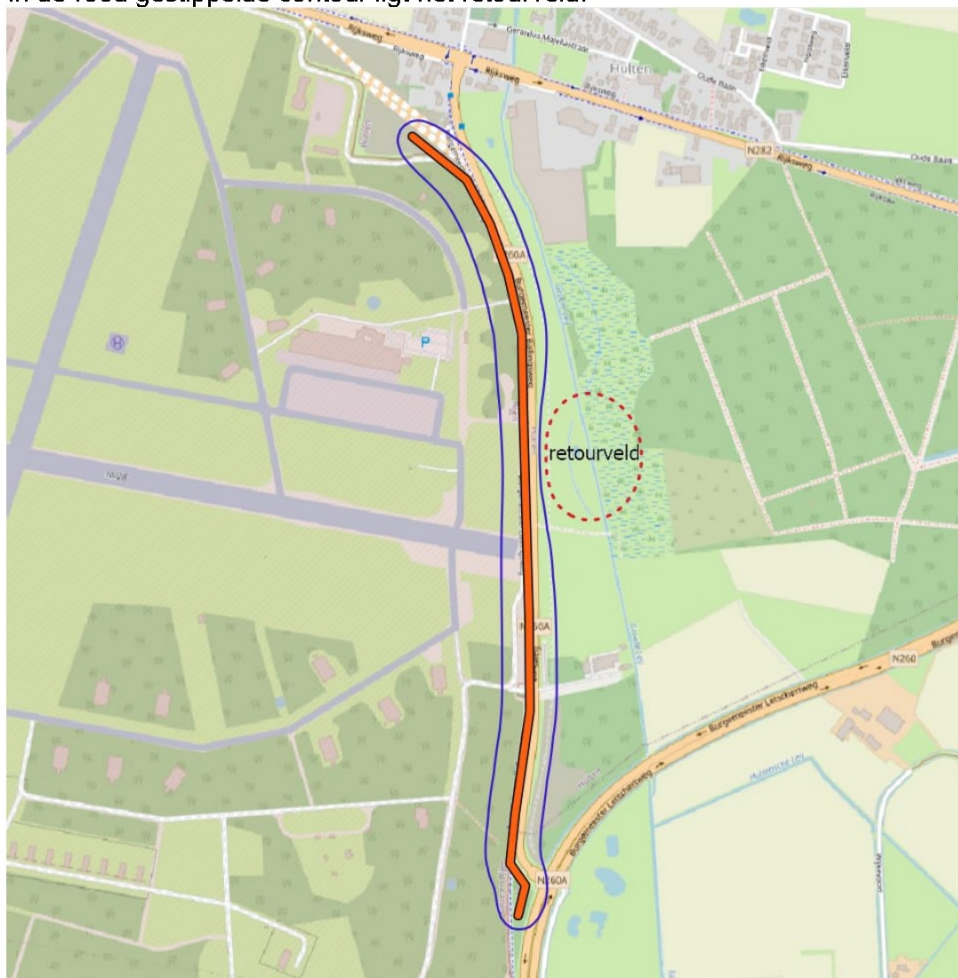
In de rood gestippelde contour ligt het retourveld.

Figuur 4.3 Invloedgebied bemalingen (blauwe contour, komt overeen met de 5 cm verlagingcontour)

Op basis van de ondergrondopbouw is in figuur 4.3 het omhullende invloedgebied van de gehele bemaling (de som van alle deeltrajecten) opgenomen.
