Betreft : Saneringsplan sanering Nienenhoek 8 Den Ham (vm. huisje Meesje)  
Projekt nr : pva 118 11 23

Hierbij zenden wij u een saneringsplan met betrekking tot het verwijderen van een asbestverontreiniging ter plaatse van de Nienenhoek 8 te Den Ham.

Situering ontgravings put

## Nader asbestonderzoek

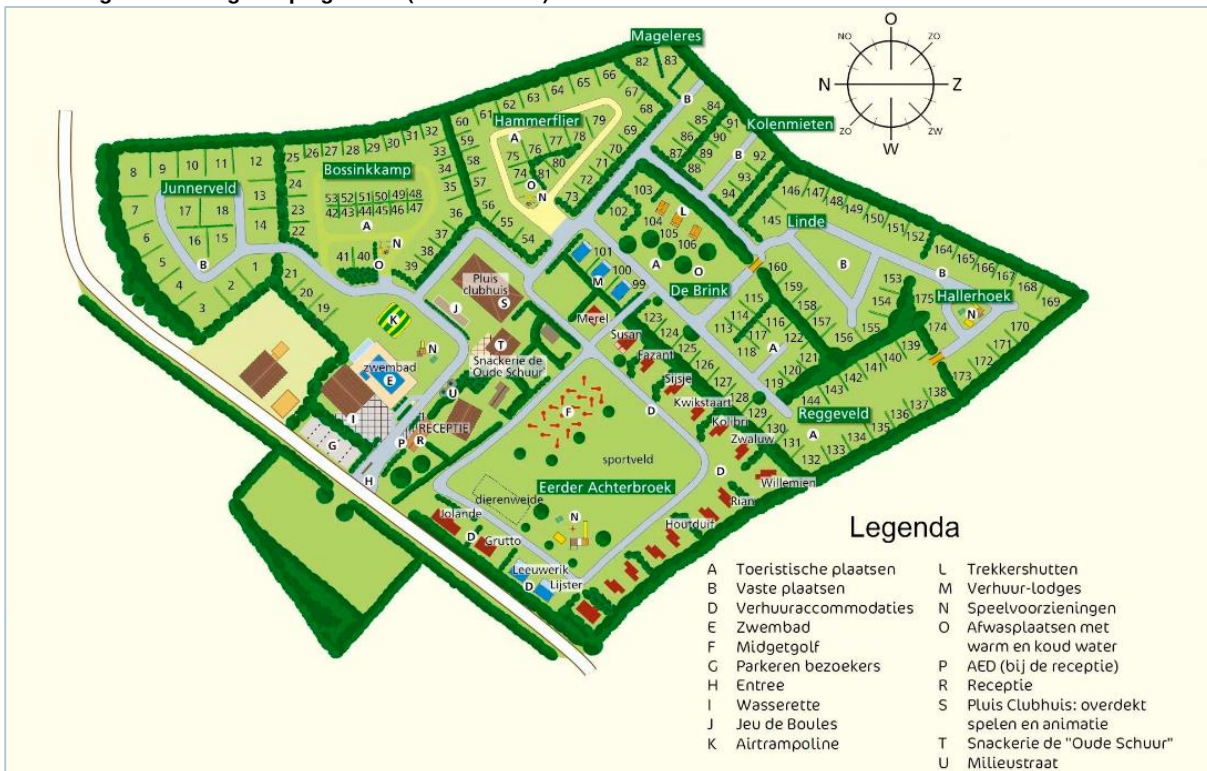
**Afbeelding 2: Inrichting campingterrein (schematisch)**

Het campingterrein bevindt zich oostelijk van de openbare weg en is deels verhard met klinkers, tegels en lokaal asfalt. De verharding is met name aanwezig nabij de ingang van het terrein. Het is onbekend of hieronder fundatie-materiaal aanwezig is: vooralsnog wordt dat niet verwacht. Oude bebouwing is voornamelijk aanwezig op het zuid-westelijke deel van dit terrein: het betreft een woonhuis met diverse bijgebouwen en vakantiewoningen. Ten oosten van de woning is recent een speelhal gerealiseerd. Enkele bijgebouwen zijn voorzien van een asbestverdachte dakbedekking, in een aantal gevallen ontbreekt een hemelwaterafvoervoorziening en is sprake van een onverharde druppelzone. Eén van de bijgebouwen (nabij het zwembad) betreft mogelijk een voormalige veestal waar momenteel werktuigen worden gestald en reparatiewerkzaamheden worden uitgevoerd. Op de tegelvloer zijn waarschijnlijk door lekkages olievlekken waarneembaar. Brandstofproducten en additieven worden hier opgeslagen in kleine jerrycans; er is voor zover bekend geen brandstoftank aanwezig. In het gebouw bevindt zich tevens een wasserette (locatie 1 op afbeelding 2 op de volgende pagina).

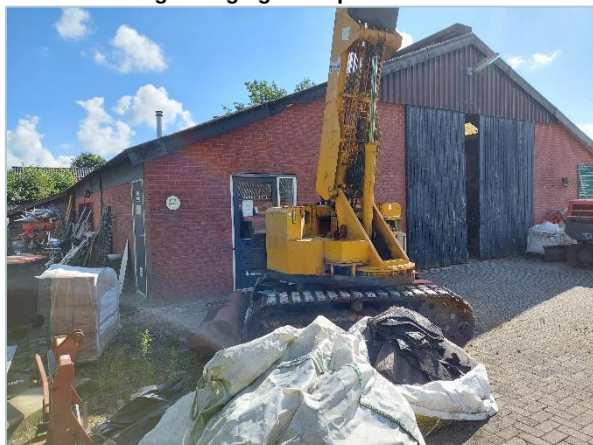
Foto 3: werktuigenberging / werkplaats met wasserette

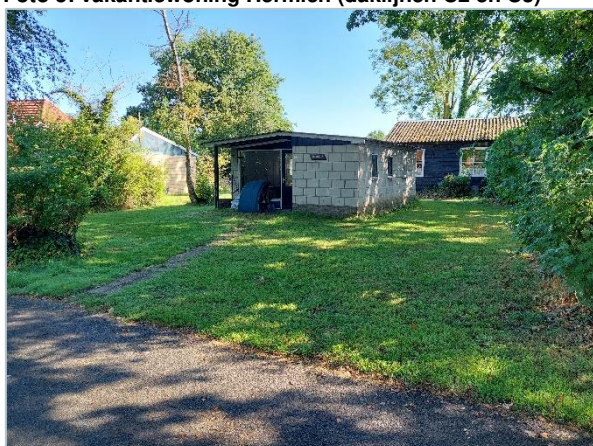
Foto 5: vakantiewoning Hermien (daklijnen C2 en C3)

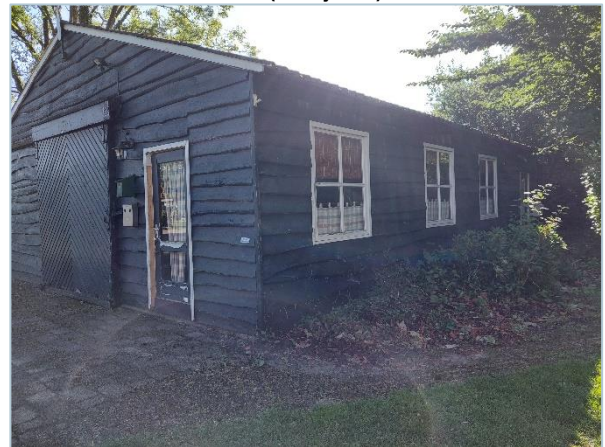
Foto 8: kantine snackerie (daklijn C4)

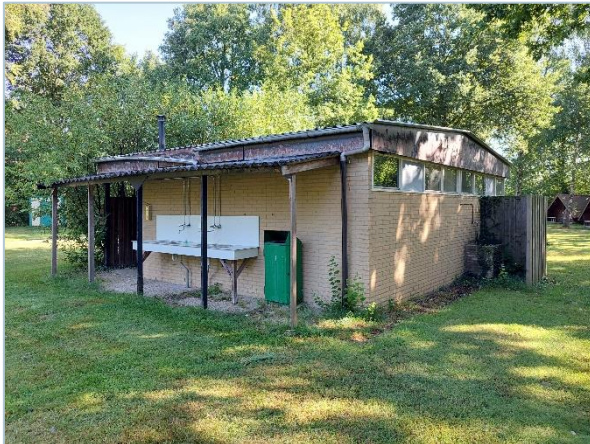
Foto 9: afdak afwasplaats (daklijn C1)

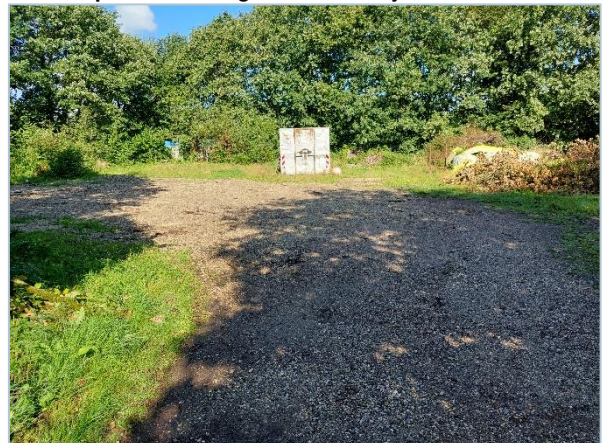
Foto 12: puinverharding terrein westzijde
