Projectomschrijving  
Pilot Natuurbank  
Herstelmaatregelen Langven

Tekeningomschrijving  
Schetsontwerp herstelmaatregelen  
Langven

Tekeningnummer  
477506-S-0-0001

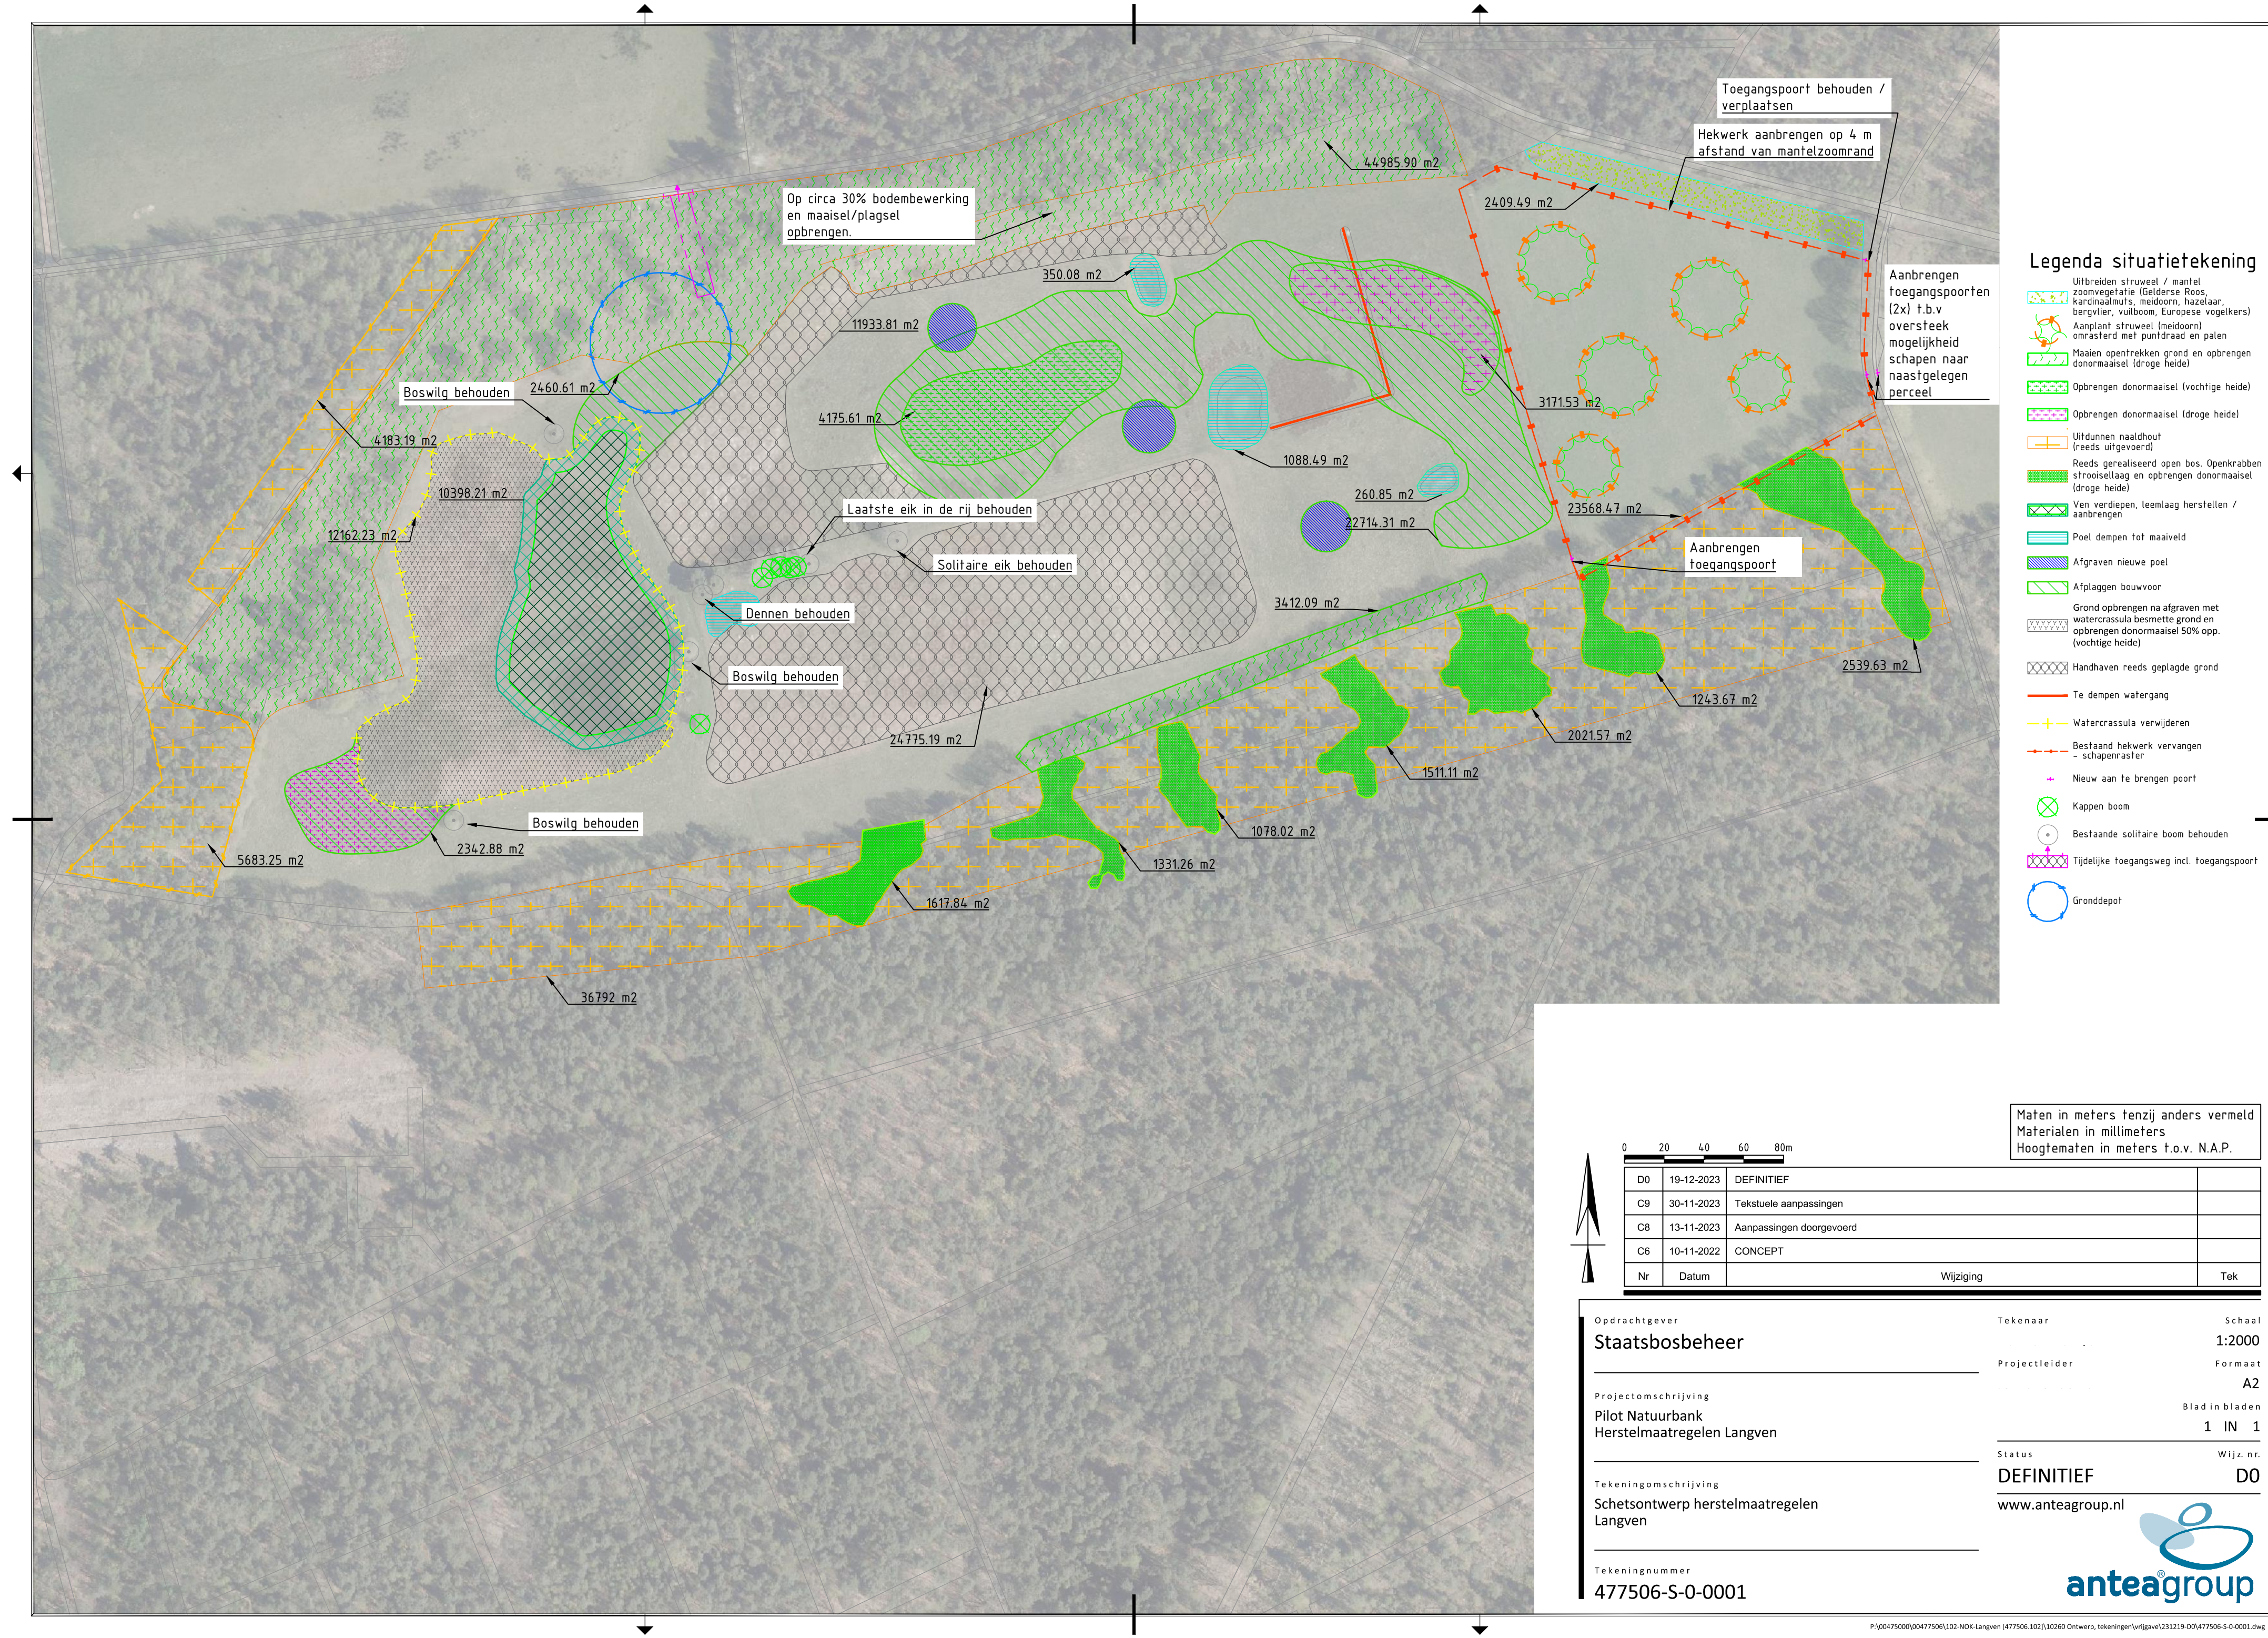
- Uitbreiden struweel / mantel zoomvegetatie (Gelderse Roos, kardinaalsmuts, meidoorn, hazelaar, bergvlier, vultboom, Europese vogelkers)
- Aanplant struweel (meidoorn) omrasterd met puntdraad en palen

- Maaien opentrekken grond en opbrengen donormaaisel (droge heide)
- Opbrengen donormaaisel (vochtige heide)
- Opbrengen donormaaisel (droge heide)
- Uitdunnen naalddhout (reeds uitgevoerd)

- Reeds gerealiseerd open bos. Openkrabben strooisellaag en opbrengen donormaaisel (droge heide)
- Ven verdiepen, leemlaag herstellen / aanbrengen
- Poel dempen tot maaiveld

- Afgraven nieuwe poel
- Afplaggen bouwvoor
- Grond opbrengen na afgraven met watercrassula besmette grond en opbrengen donormaaisel 50% opp. (vochtige heide)

- Handhaven reeds geplagde grond
- Te dempen watergang
- Watercrassula verwijderen
- Bestaand hekwerk vervangen - schapenraster
- Nieuw aan te brengen poort

- Kappen boom
- Bestaande solitaire boom behouden
- Tijdelijke toegangsweg incl. toegangspoort
- Gronddepot
