# BUS-melding Tijdelijk uitplaatsen Parallelstraat Oldenzaal

Projectnummer 2023-0015-146

21 december 2023

Cogas

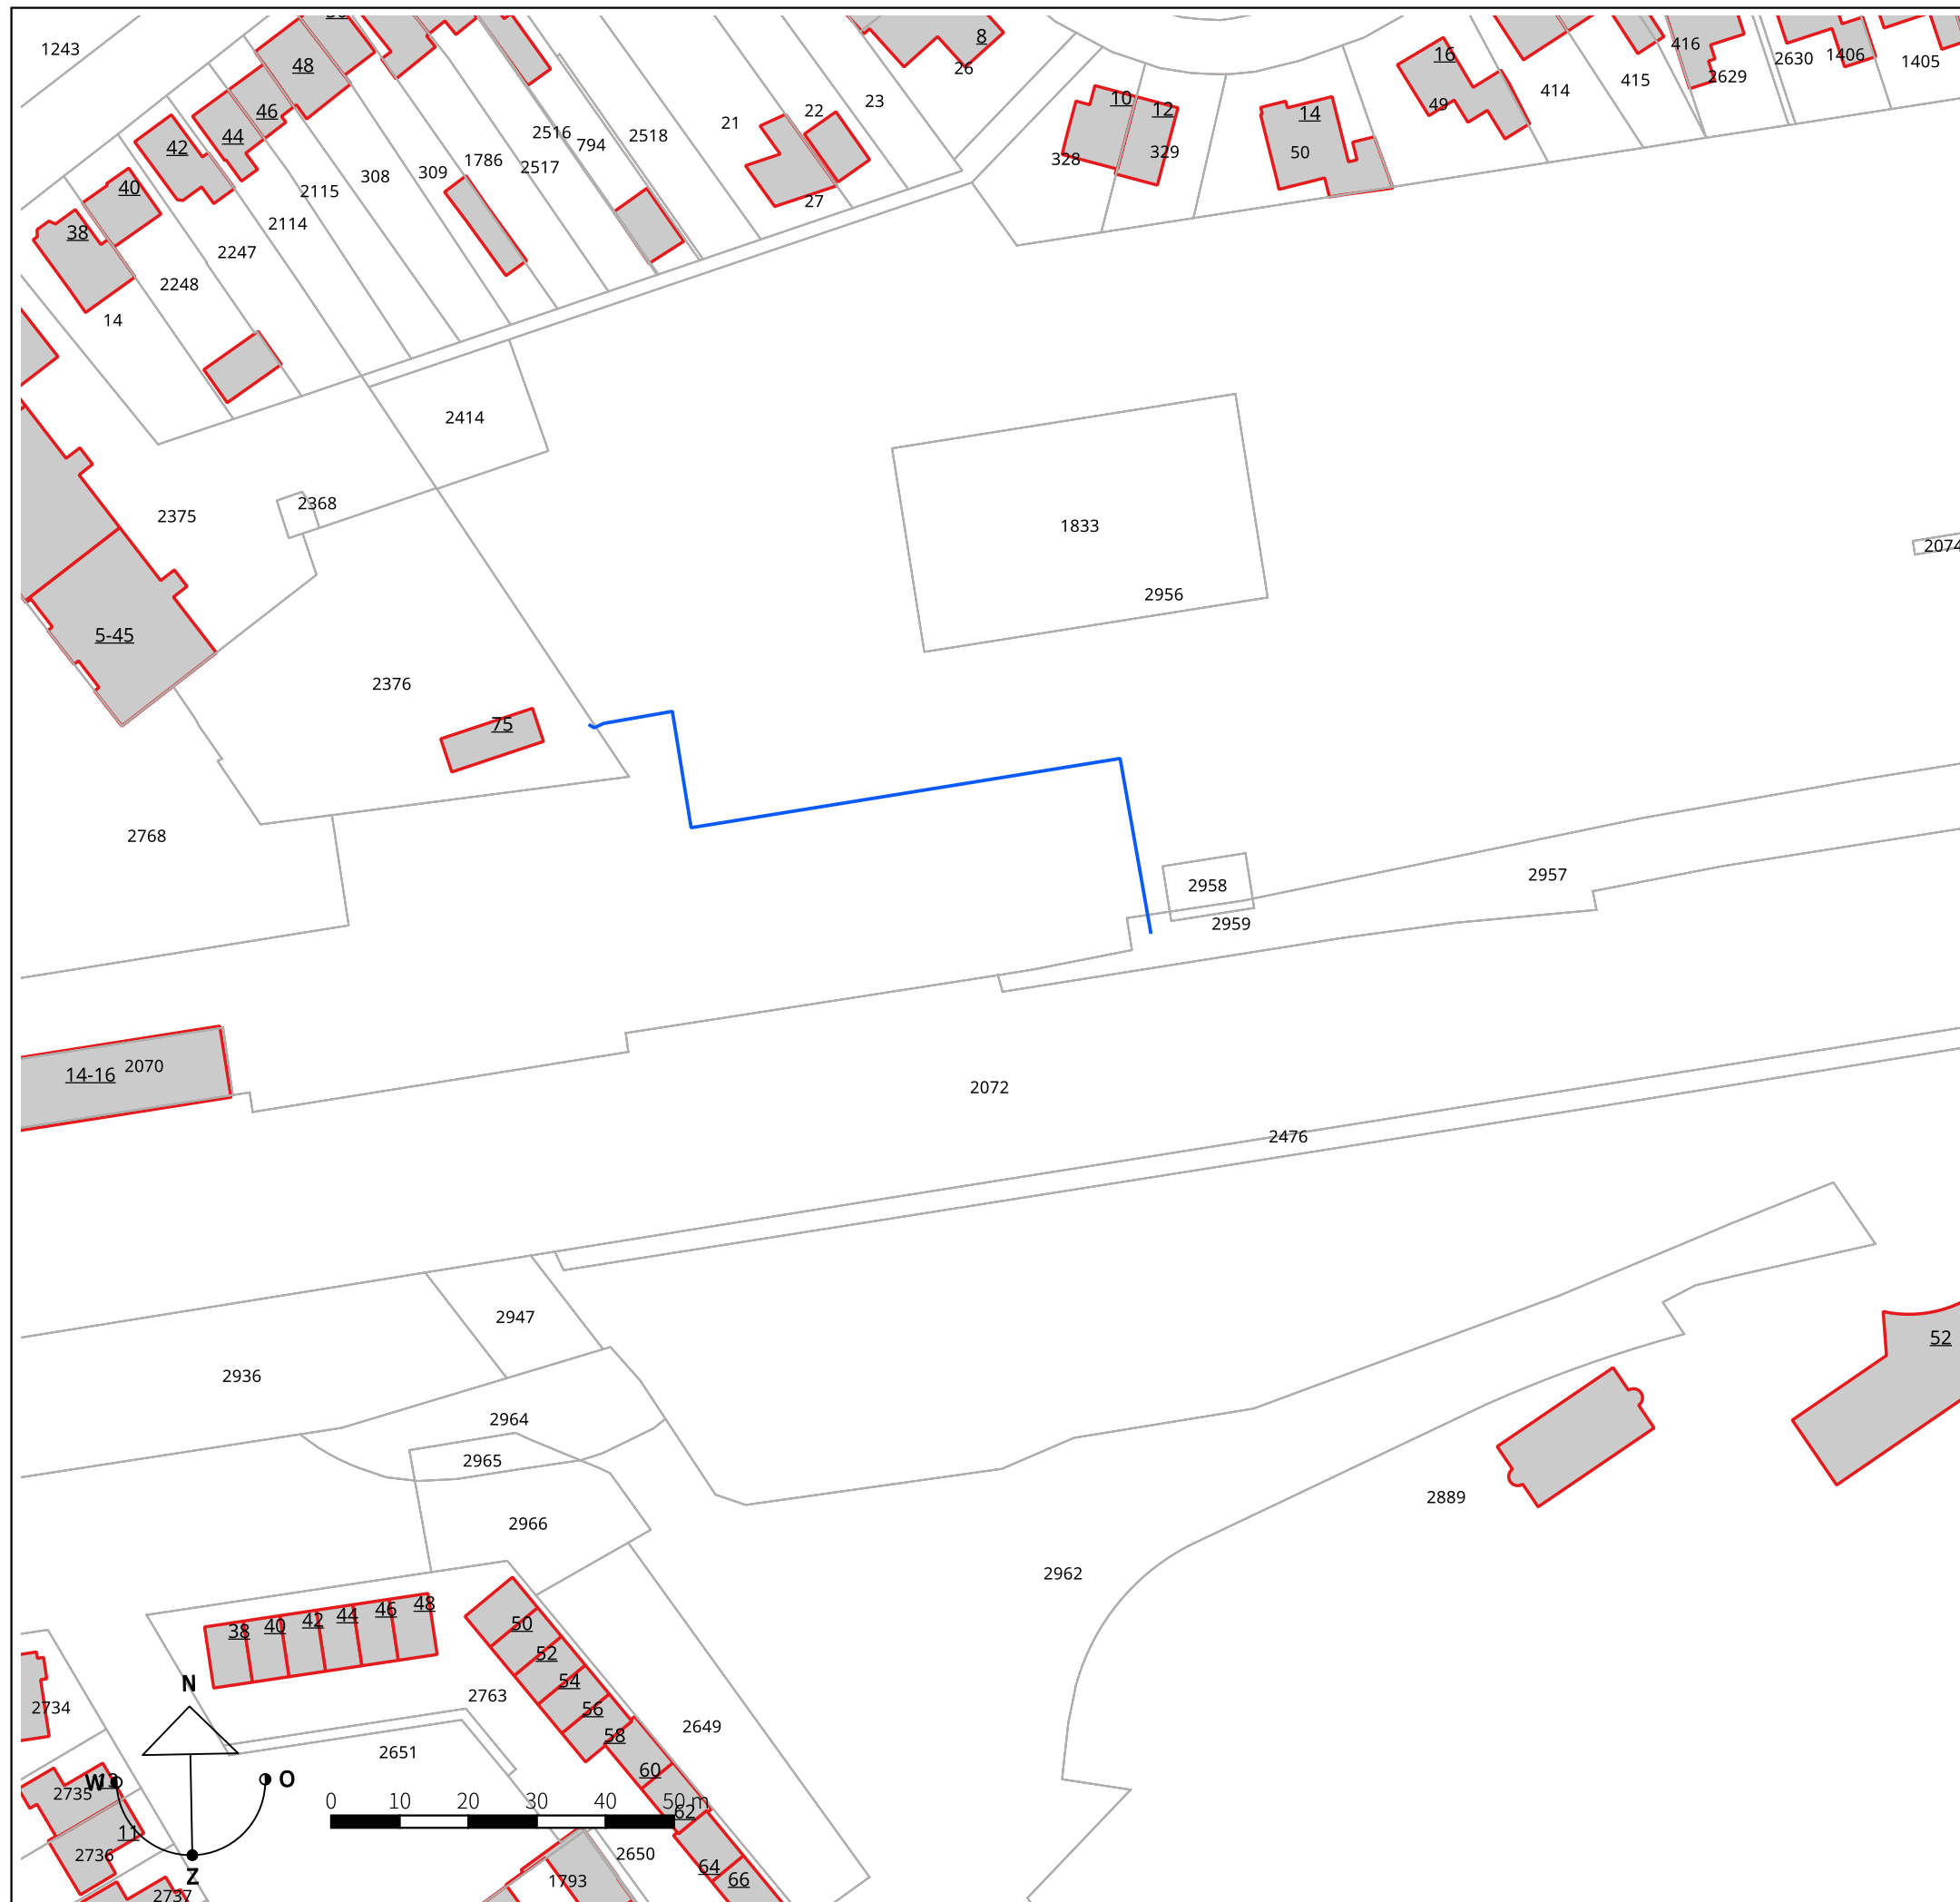
Tekening : Saneringslocatie

te verwijderen leiding

- ontgraving

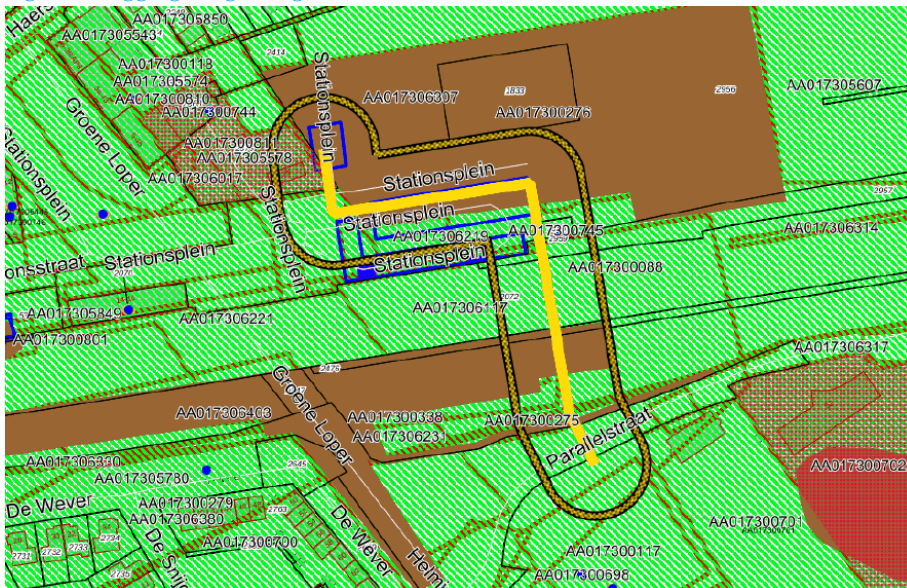
Figuur 1: Ligging ontgravingstracé met 20-meter contour

Door de opdrachtgever is een Quicksan (BDOK-rapportage met kenmerk I23470G130, dd. 8 juni 2023) aangeleverd. In de onderstaande figuur is het ontgravingsgebied met 20-metercontour uit de Quicksan weergegeven.

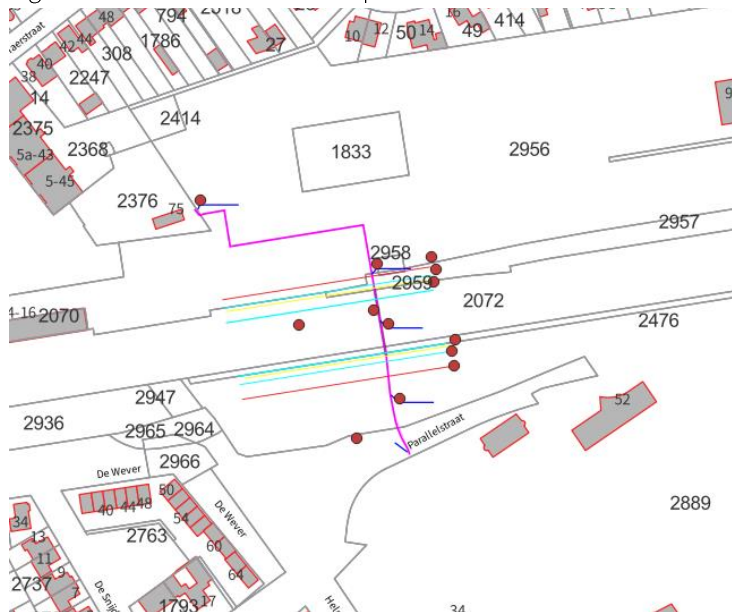
Figuur 2: Te onderzoeken tracé op kadastrale kaart

ten aanzien van Wet Bodembescherming op het perceel is opgenomen. Op de onderstaande tekening is het tracé weergegeven op de kadastrale ondergrond.

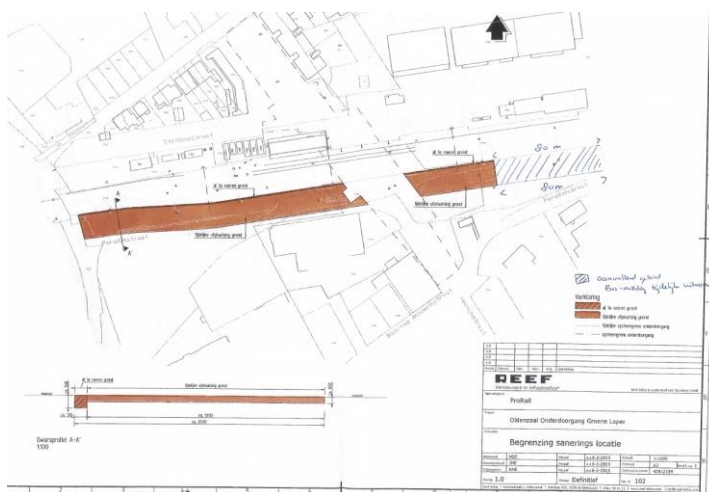
| Opmerking | <p>Het wordt niet geheel duidelijk uit de BUS-evaluatie waar nu tijdelijk uitplaatsing heeft plaatsgevonden en waar aanvullend gesaneerd is. De BUS-evaluatie lijkt een evaluatie voor twee BUS-meldingen, namelijk de BUS-melding tijdelijk uitplaatsen ter plaatse van kabels en leidingen en immobiel ter plaatse van de tunnelbak. Onderstaand is het gesaneerde deel weergegeven.</p> | | |

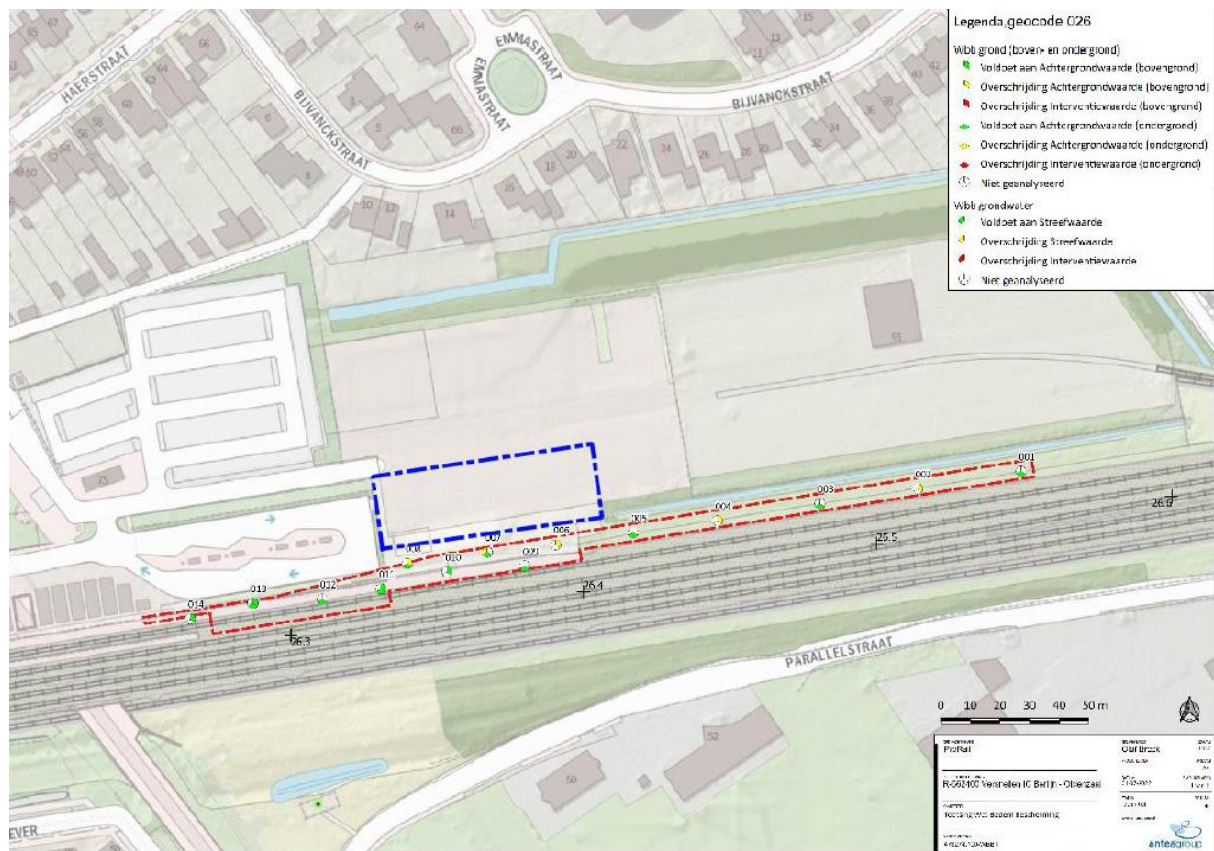
Op de bovenstaande tekening is met blauw de onderzoekslocatie van Aveco de Bondt opgenomen. Met rood is het onderzoek van Antea uit 2022 weergegeven (zie onderstaand).
