**Woongebouw Ruysdael in Leidschendam**  
**Bezonningsonderzoek**

R001\_01\_087160ab

3 oktober 2023

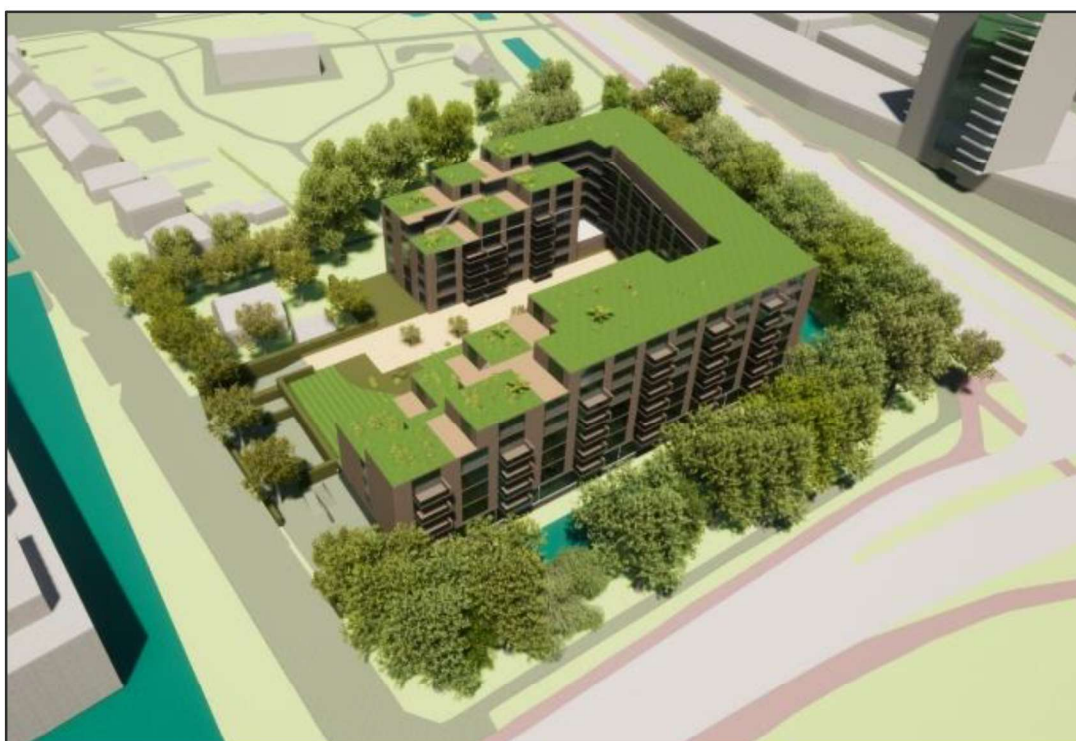
**Figuur 2.1**

3D-aanzicht nieuwbouw woongebouw

In figuur 2.1 is een 3D-weergave van het nieuwe woongebouw weergegeven.

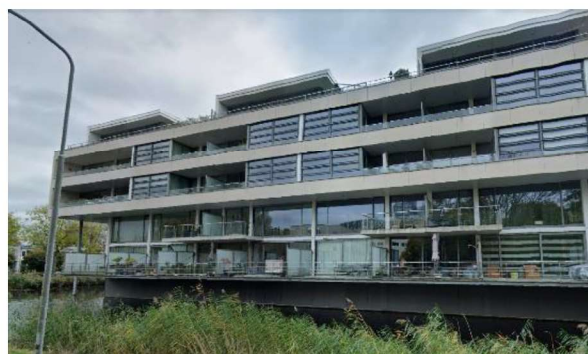
**Figuur 5.4**

In de werkelijke situatie wordt de bezonning op deze gevel ook nog beïnvloed door de overstekken en balkons van het eigen gebouw. Dit is in dit model niet meegenomen.

Foto NW-gevel woongebouw Neherpark  
(bron: google maps, oktober 2022)
