**Project**  
Fabritiusstraat in Delft  
Projectnr. 5230660

**Document**  
N09 1222

**onderwerp**  
Samenvatting onderzoeksfase

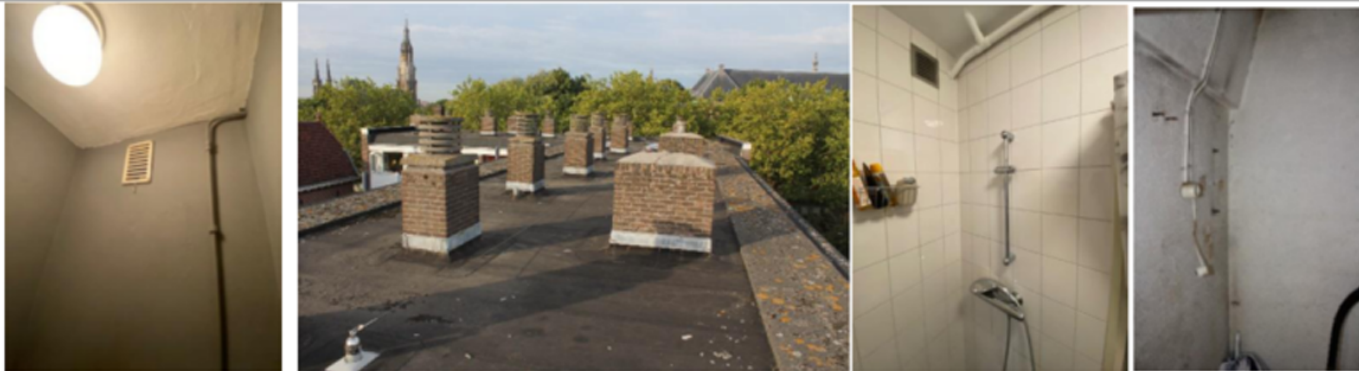
## GEZONDHEID

| Luchtkwaliteit | Het complex en de woningen hebben voorzieningen om een gezonde binnen luchtkwaliteit te creëren (natuurlijke of mechanische ventilatie en afvoer rookgas voldoende gasdicht). | Voorzieningen voor een gezond binnenklimaat zijn niet aanwezig. Er zijn nog open verbrandingstoestellen aanwezig in het complex. |
| Vocht | De kans op vorming van allergenen (schimmel, huisstofmijt) door vocht (optrekkend, doorslaand vocht of vochthuishouding anderszins) binnen de woning wordt beperkt. De kans op legionella wordt beperkt. | Kans op allergenen (schimmel) aanwezig door beperkte ventilatiemogelijkheid, deels geïsoleerde woning en aanwezige koudebruggen. |
| Thermisch comfort | De woning biedt een gezond thermisch binnenklimaat (warm, koud, tocht- en luchtdicht). | Veel tocht en lastig warm te houden in koudere periodes. |

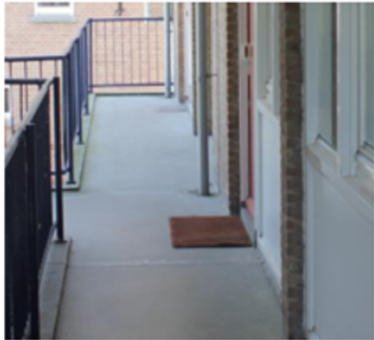
## GEBRUIKSKWALITEIT

| Toegankelijkheid | Het complex en de woning bieden de gewenste toe- en doorgankelijkheid voor de gebruiker (rollator, rolstoeltoegankelijk, drempelhoogte). | Niet rollator en rolstoelvriendelijk. Drempels aanwezig ter plaatse van woningtoegangsdeur, geen lift aanwezig |
