## ACTIVITEITENPLAN

*Vlinderstraat  
(complex 1007) Beekbergen*

*Ontheffingsaanvraag Wet natuurbescherming  
Planmatig onderhoud  
met energetische upgrade*

Activiteitenplan bij ontheffingsaanvraag Wet natuurbescherming.  
Planmatig onderhoud met energetische maatregelen voor Vlinderstraat te Beekbergen

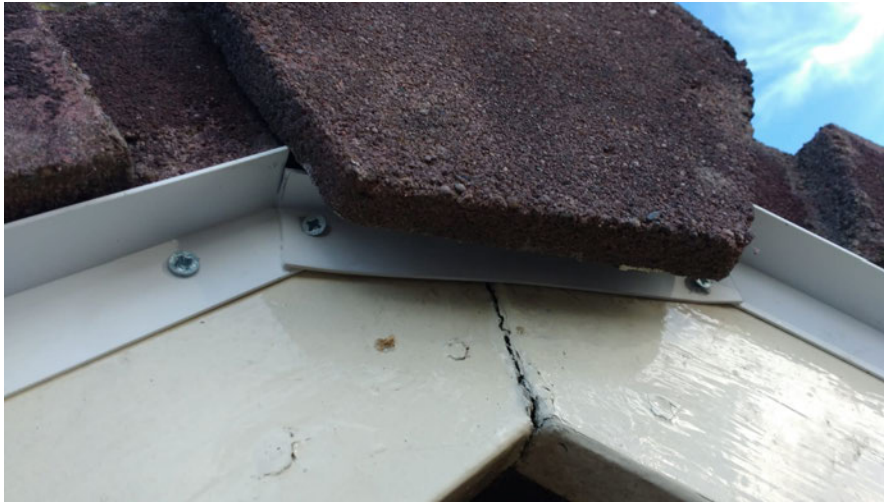
*Hoekprofiel bij nokpan.*

Toegangen tot gevelpannen op kopse zijden worden dichtgezet met panlatten, hoekprofielen of kitrugvulling. Op maximaal 5 meter afstand van elkaar worden 'exclusion flaps' geplaatst als uitgang vanuit een opening (open stootvoegen of onder gevelpannen). Op deze wijze is voor de vleermuizen altijd binnen 2,5 meter afstand een uitgang te bereiken. Aanwezige stootvoegen en kieren worden dichtgezet met 'exclusion flaps' en stootvoegborstels of kitrugvulling.

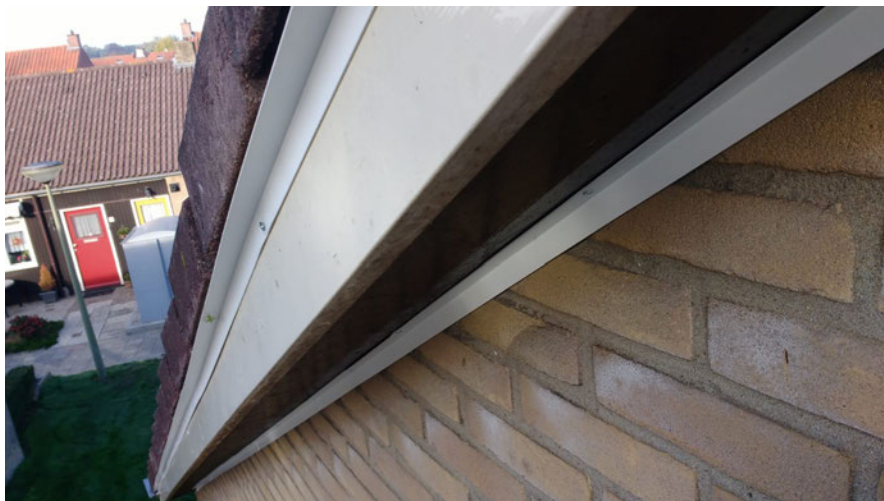
*Hoekprofiel bij kantpannen.*

De toegangen onder de gevelpannen en loodslabben worden ongeschikt gemaakt door middel van gootborstels, rugvulling, panlatten en/of hoekprofielen.

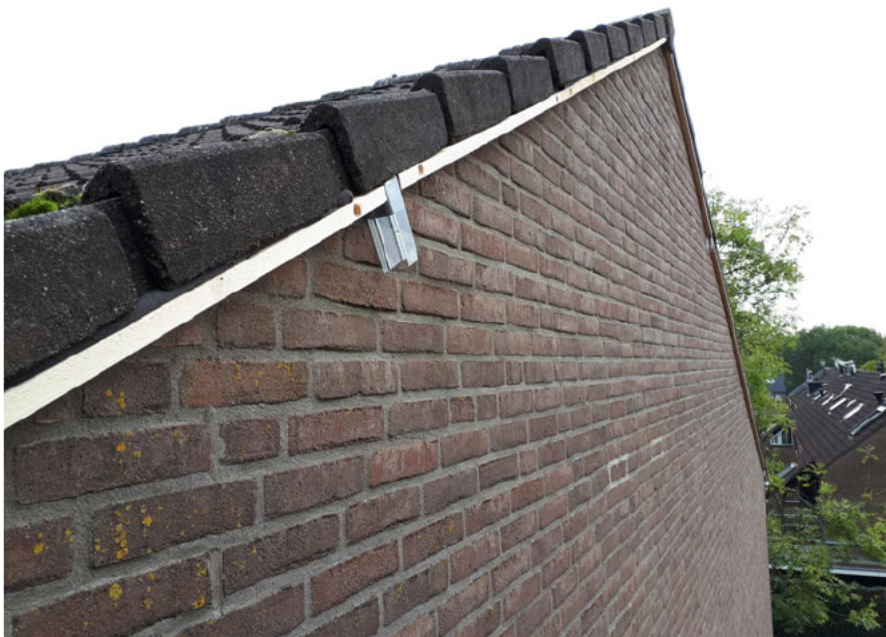
*Detail exclusion flaps met panlatten en rugvulling.*

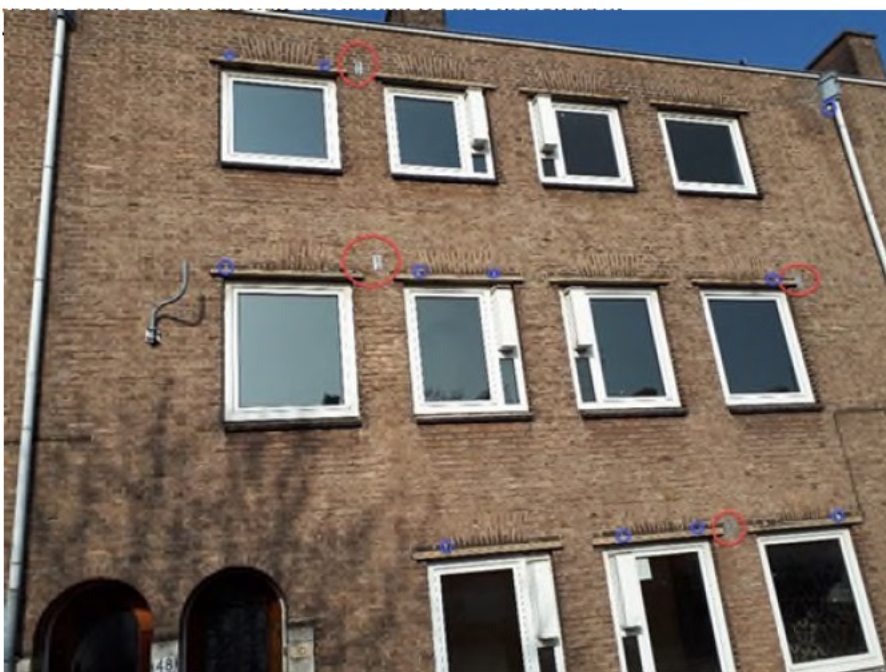
*Detail exclusion flap (rood) en afdichten open stootvoegen*

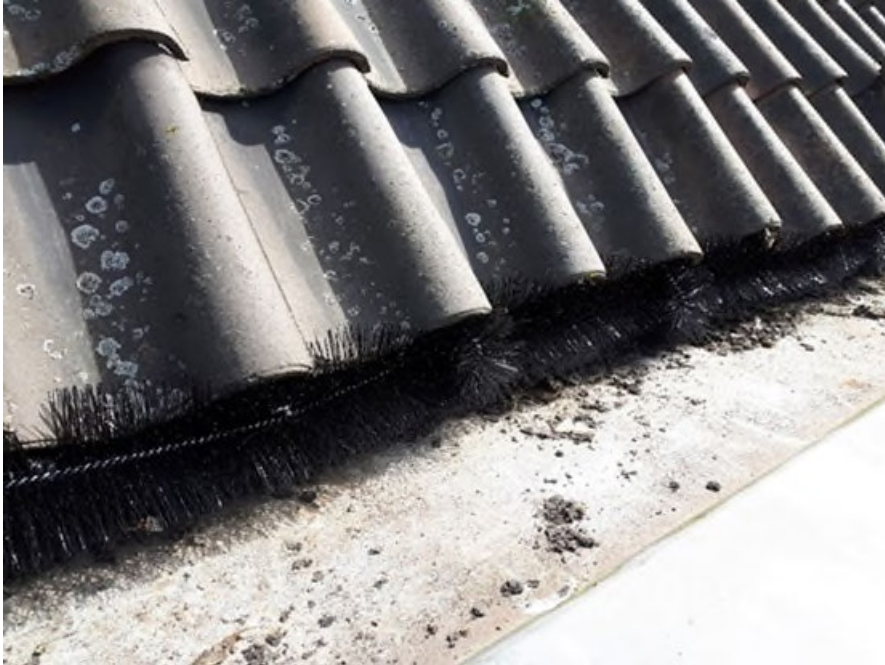
*Details afdichting bij de goot door middel van gootborstels onder de eerste rij pannen.*

Voor de huismus worden alle projectwoningen ongeschikt gemaakt door middel van het plaatsen van gootborstels onder de eerste rij pannen bij de goot of het lichten van de pannen. Het lichten van pannen gebeurt buiten het broedseizoen, in de periode van september t/m februari. Mochten de werkzaamheden aan een blok opstarten binnen het broedseizoen, dan wordt voorafgaand aan het broedseizoen ongeschikt gemaakt. Het ongeschikt maken gebeurt tijdens, voor de huismus gunstige, weersomstandigheden (droog, niet vriezend, windkracht minder dan 5 Bft), waarbij de kans groot is dat de huismussen geen gebruik maken van hun verblijfplaats.

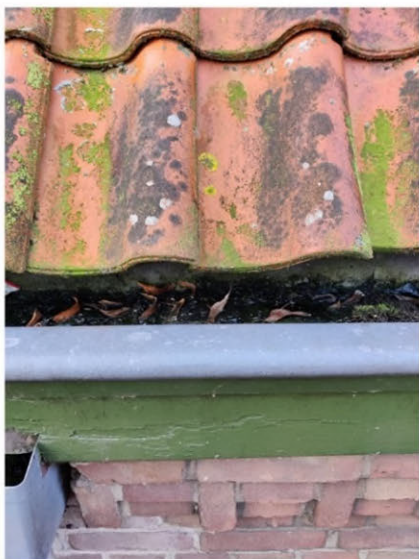
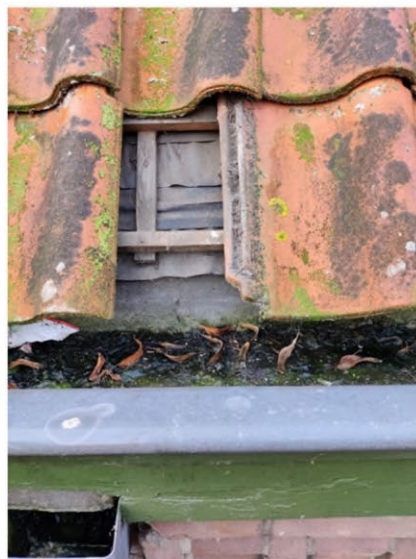
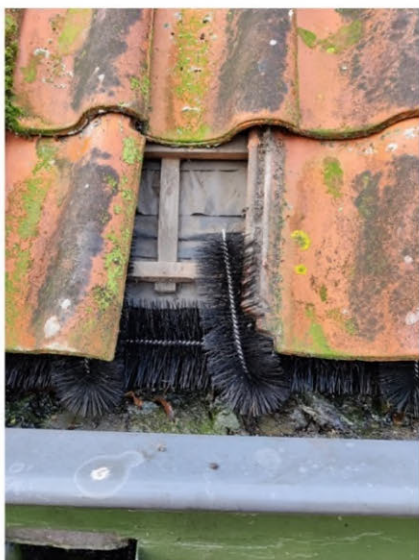
Voor ongeschikt maken

Voor ongeschikt maken, situatie onder

Na ongeschikt maken, situatie onder

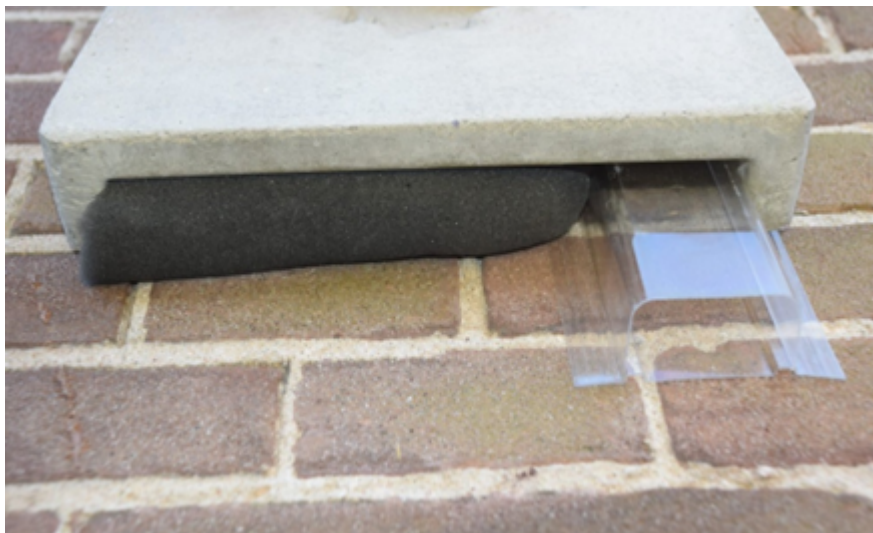
*Muurschaal met exclusion flap en verder afgesloten met kitrugvulling*

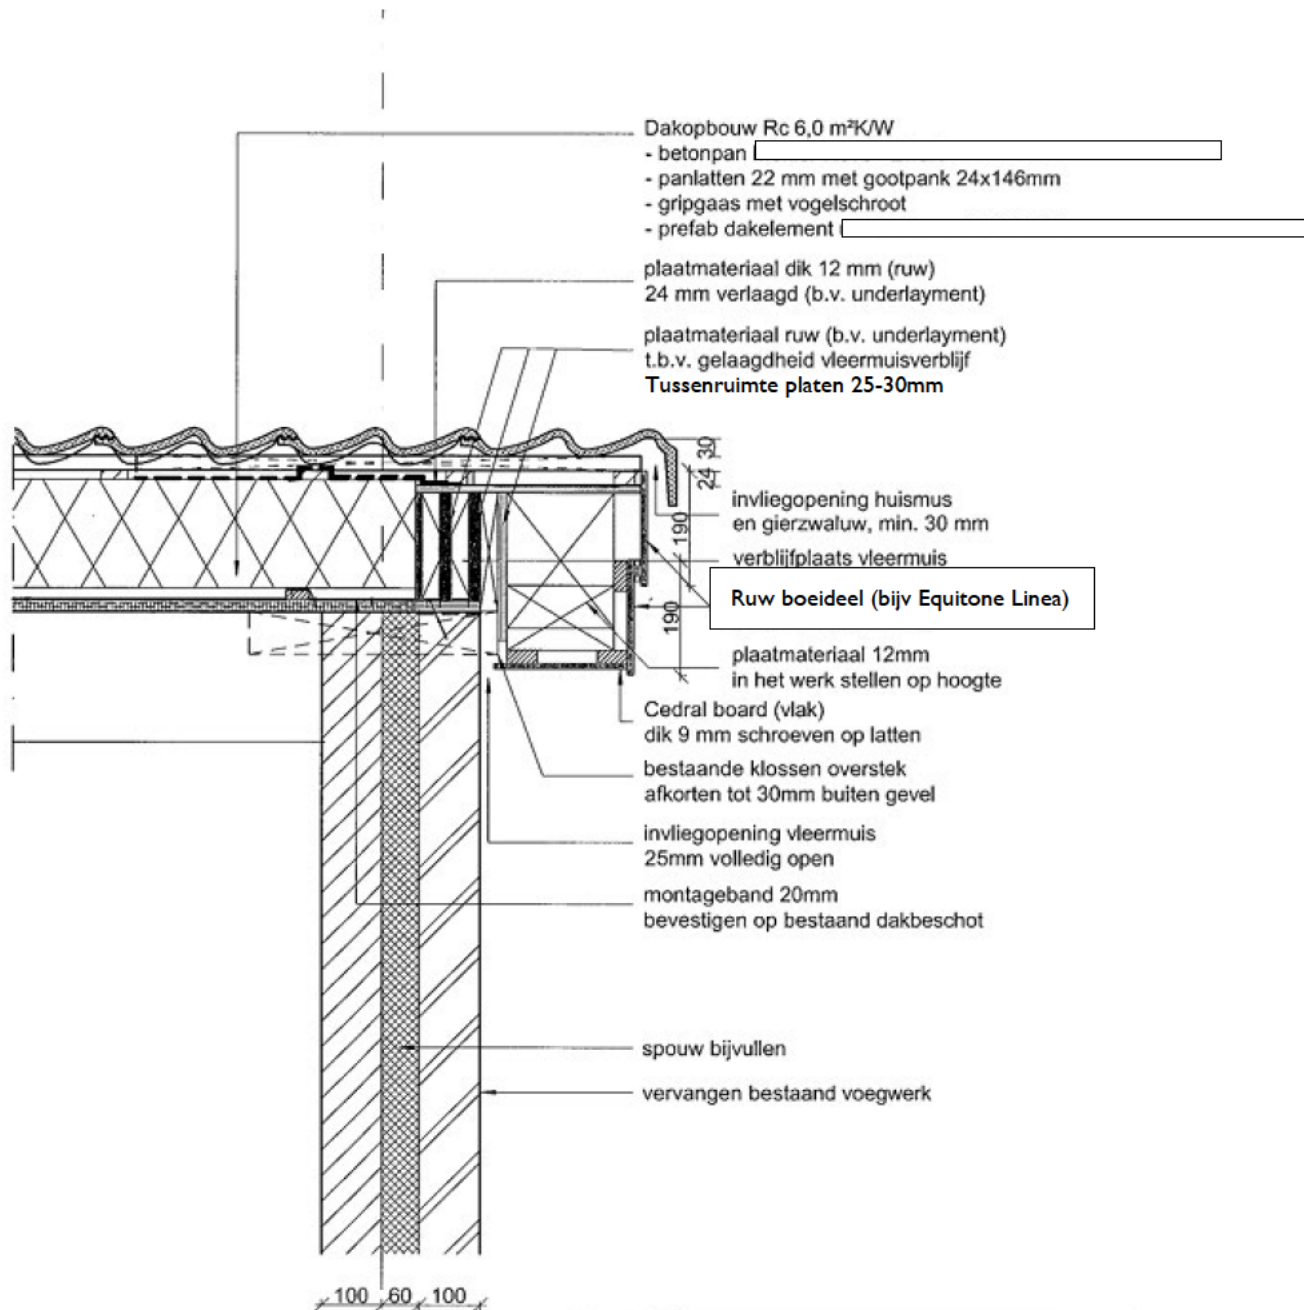
Detail 1

De volgende tekeningen zijn principe details van maatwerkvoorzieningen uit een eerder project, de exacte afmetingen van de huidige projectwoningen kunnen afwijken. Precieze detaillering en definitieve materiaalkeuze van de maatwerkvoorzieningen voor de woningen in Vlinderstraat moet in verder overleg met aannemer worden uitgewerkt en worden aangepast naar de maten van de woningen in Vlinderstraat. De verblijfplaatsen worden volgens dezelfde tekeningen gerealiseerd, waarbij rekening wordt gehouden met de minimale afmetingen voor verblijfplaatsen en invliegopeningen.

Daarnaast worden voor de vleermuizen ook nog 4 gebufferde inbouwvoorzieningen per kopgevel achter het overstek en boven het buitenblad van de muur gerealiseerd (bijlage 6, overzichtstekening). Deze gebufferde verblijfplaats is opgebouwd uit ruw onbehandeld hout en voorzien van schotten om tussen weg te kruipen. Deze voorzieningen zijn te bereiken door
