activiteitenplan

Berkenlaan 12

Hengelo

## Rapport activiteitenplan

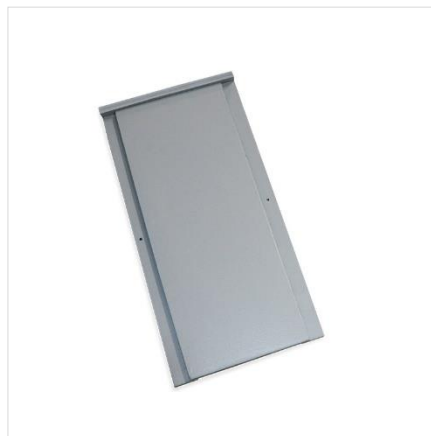
Figuur 6.1 Vleermuiskast VMT1 van Unitura

Voor het aanbieden van tijdelijke alternatieven, zullen minimaal zes maanden voor de werkzaamheden, vier tijdelijke vleermuiskasten voor elke aangetroffen verblijfplaats worden opgehangen, binnen 200 meter van de huidige verblijfplaatsen. Omdat er in het plangebied in totaal 1 verblijfplaats van de gewone dwergvleermuis aanwezig zijn, worden daarom in totaal 4 tijdelijke vleermuiskasten geplaatst. In figuur 6.2 zijn de locaties van de tijdelijke kasten weergegeven. Foto's van de geplaatste kasten zullen in het logboek worden verwerkt en later worden opgestuurd naar het bevoegd gezag. De vleermuiskasten zijn van het type VMT1, van Unitura (figuur 6.1) of vergelijkbaar.

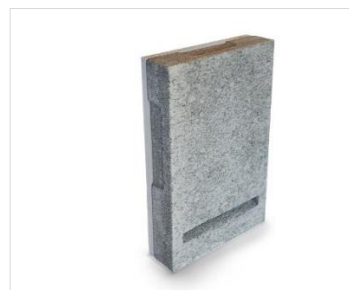
Figuur 6.3 Inbouwkast van het type VMPM1, van Unitura.

De te renoveren woningen op de planlocatie worden permanent geschikt gemaakt als zomer- en paarverblijfplaats voor de gewone dwergvleermuis door het inbouwen van 4 vleermuiskasten. De kasten die hiervoor toegepast worden zijn van het type VMPM1 van Unitura, of vergelijkbaar (figuur 6.3). De exacte locaties van de inbouwkasten moeten nog worden afgestemd met de initiatiefnemer. Het inbouwen van de kasten zal onder ecologische begeleiding van een ter zake kundige plaatsvinden. In figuur 6.4 is aangegeven waar de inbouwkasten in de muur gemetseld kunnen worden. De foto's van de inbouwkasten zullen in het logboek worden vermeld en later aan het bevoegd gezag worden verstrekt.
