**Verkennd bodemonderzoek**  
**Grote Kerkstraat ongenummerd te Wijk en Aalburg**  
Gemeente Aalburg, sectie F, nummer 3381

*Projectnaam* Grote Kerkstraat ongenummerd te Wijk en Aalburg  
*Projectnummer* B2902

*Aantal pagina's* 11 (exclusief bijlagen)  
*Datum* 8 februari 2022

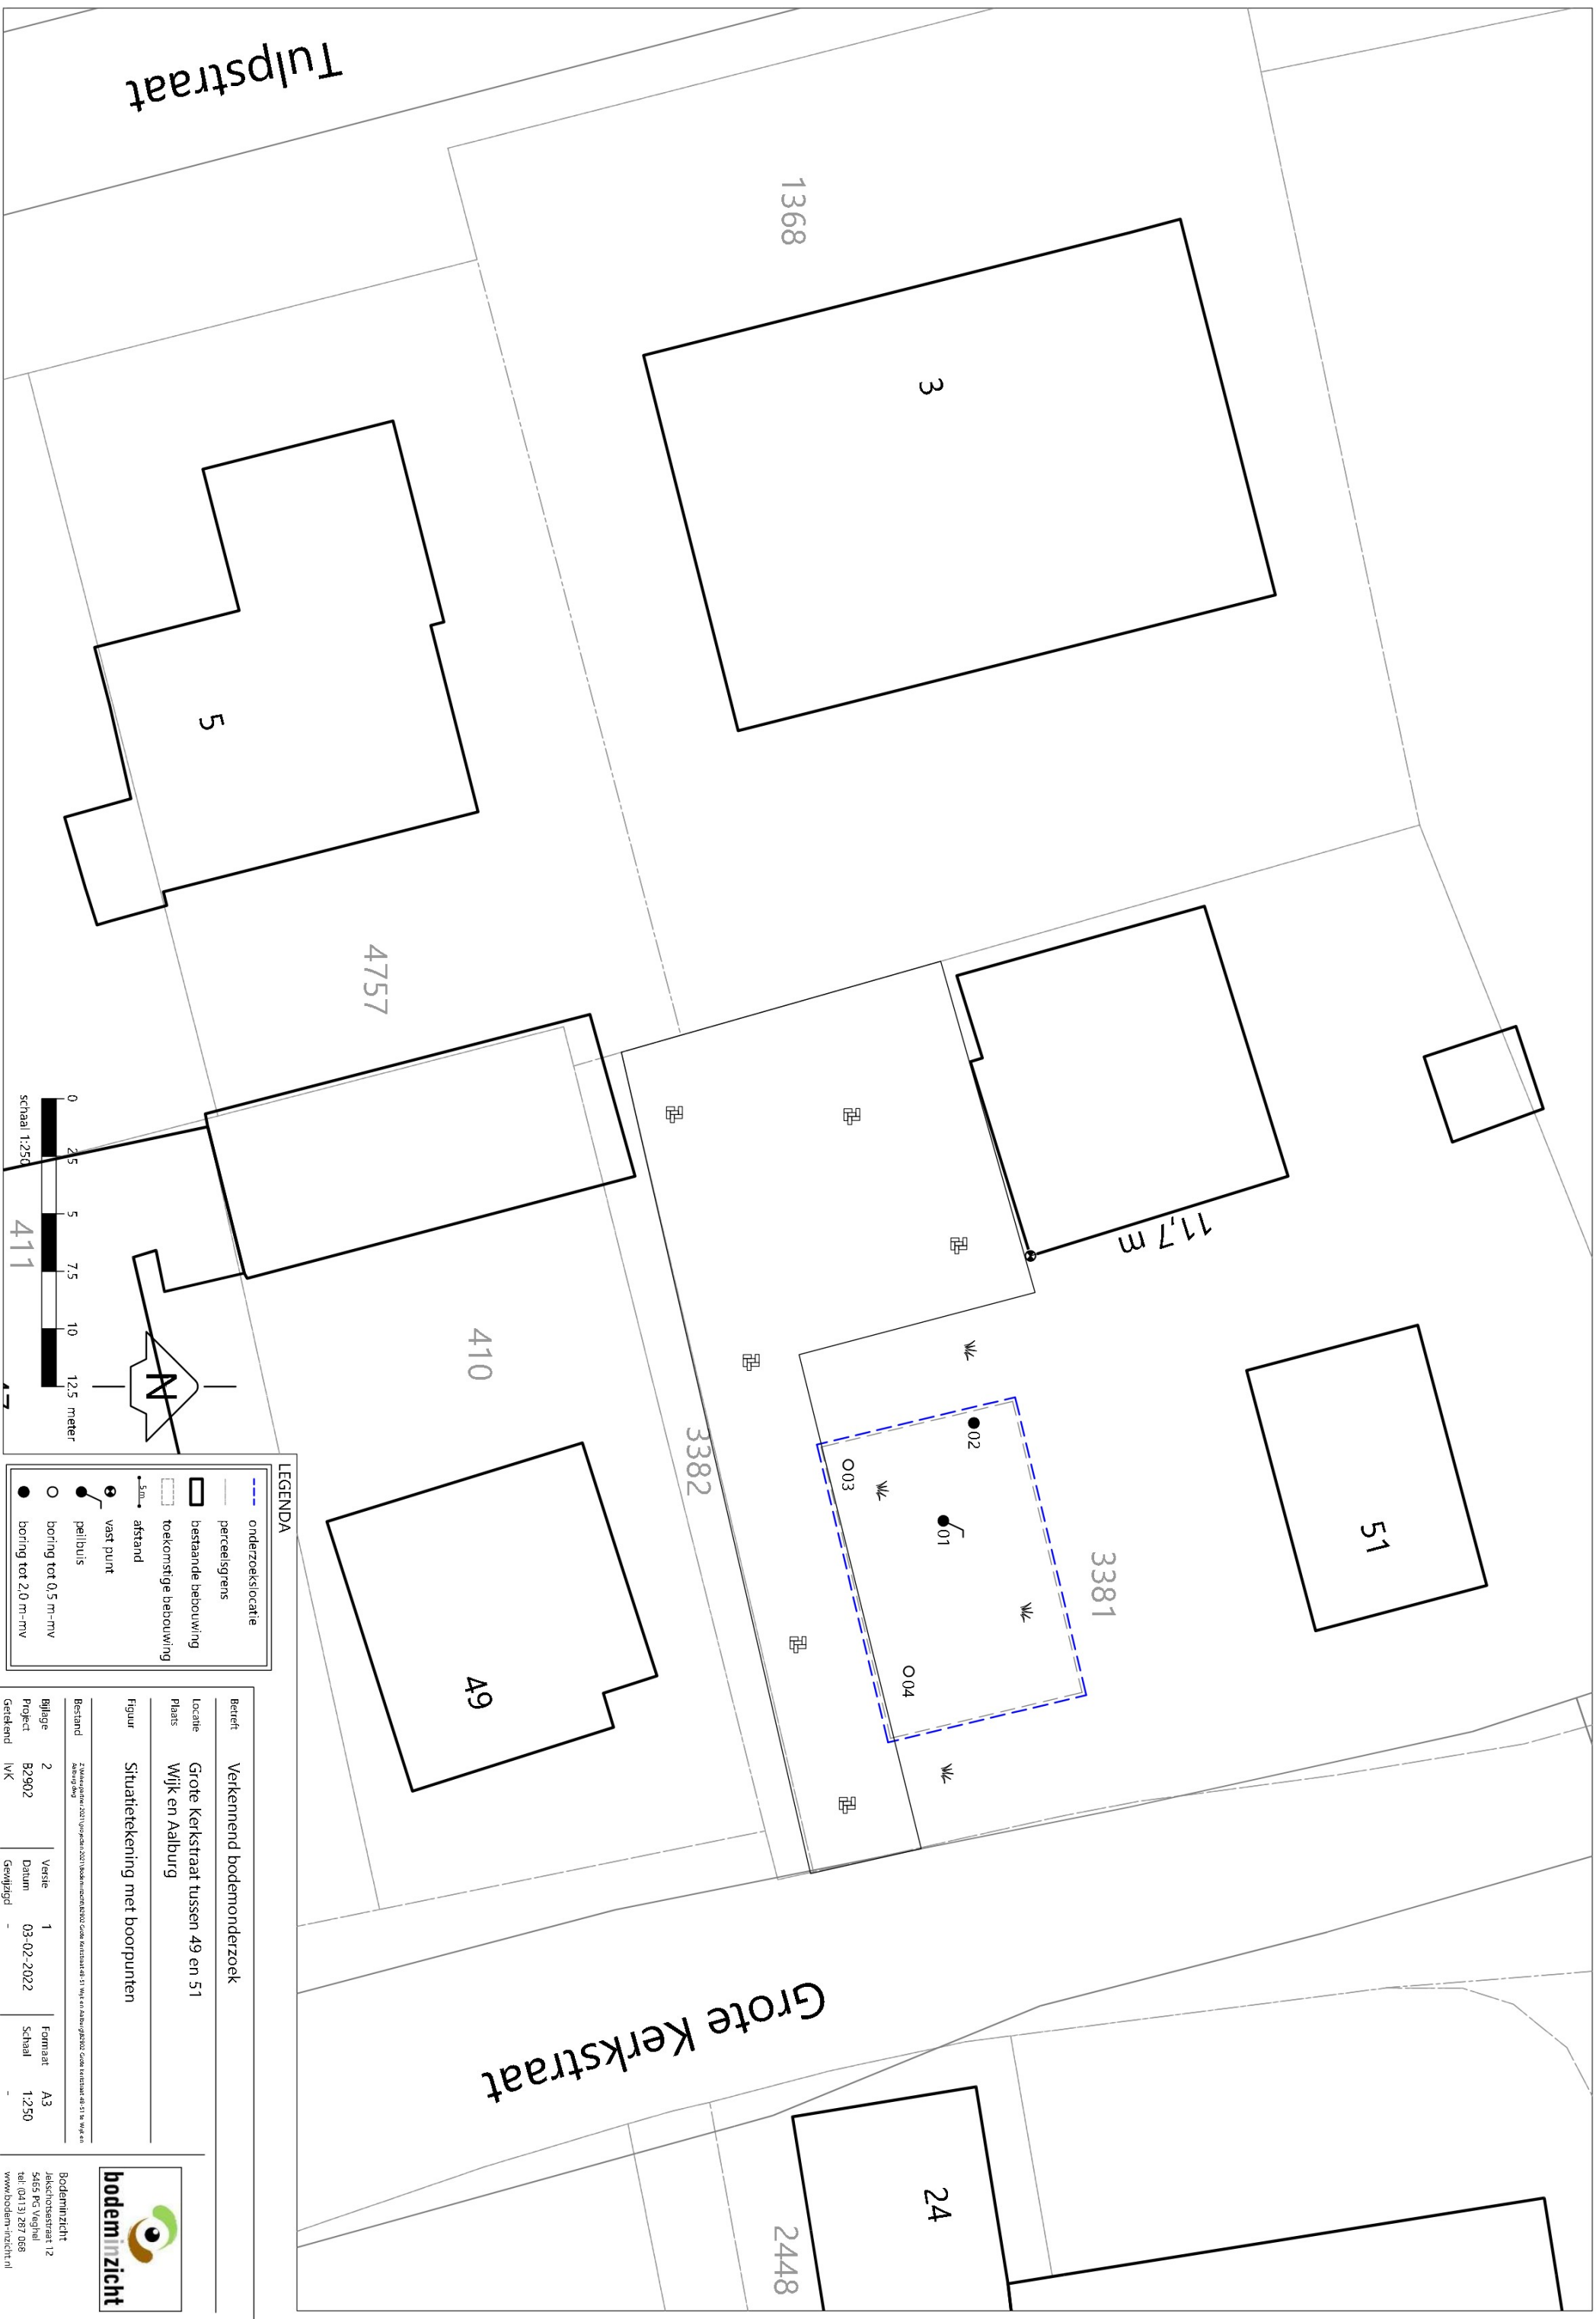
### Situatietekening met boorpunten

- In bijlage 2 is de plaats van de meetpunten in de situatietekening opgenomen.
- Voor de gedetailleerde boorprofielbeschrijvingen per boring wordt verwezen naar bijlage 3.
- In bijlage 6 zijn de veldwerkrapportages opgenomen
