milieuhygiënisch vooronderzoek bodem

### Augustinus (ong.), Gennep

21903.001

8 november 2023

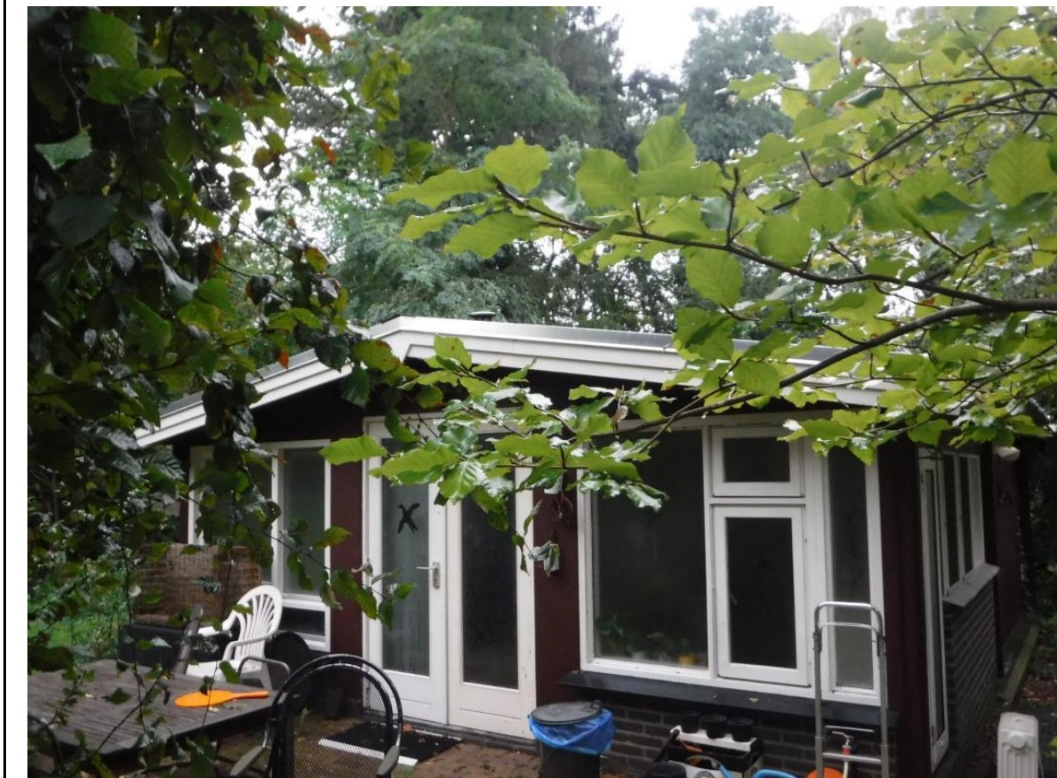
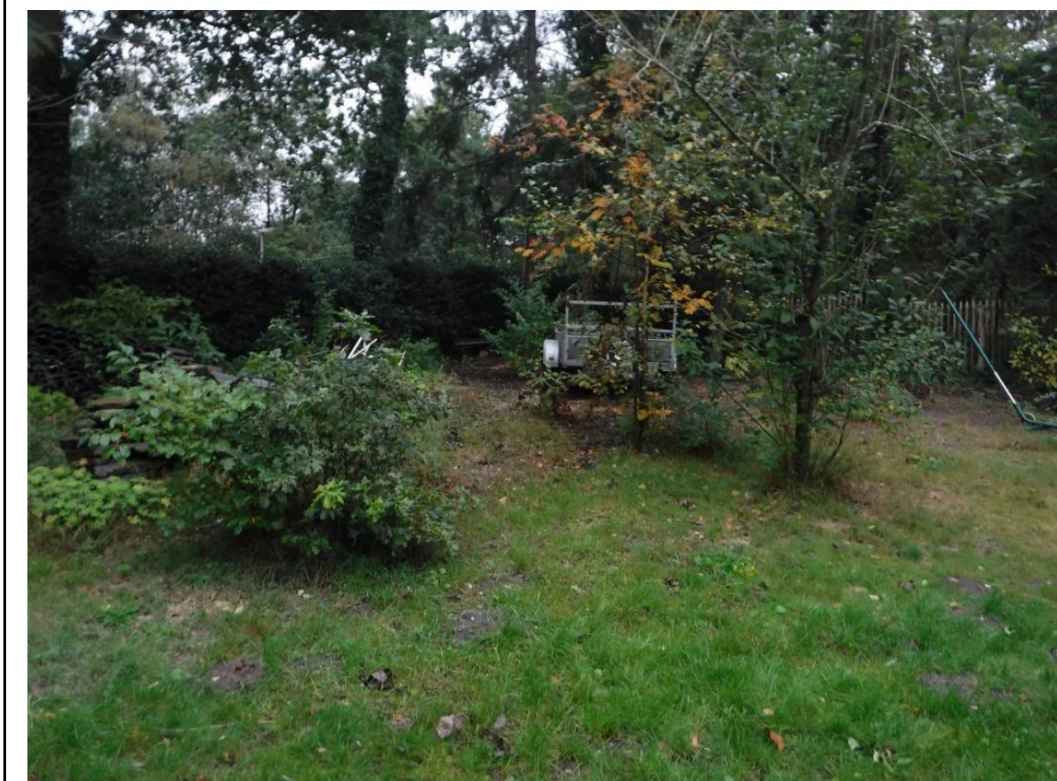
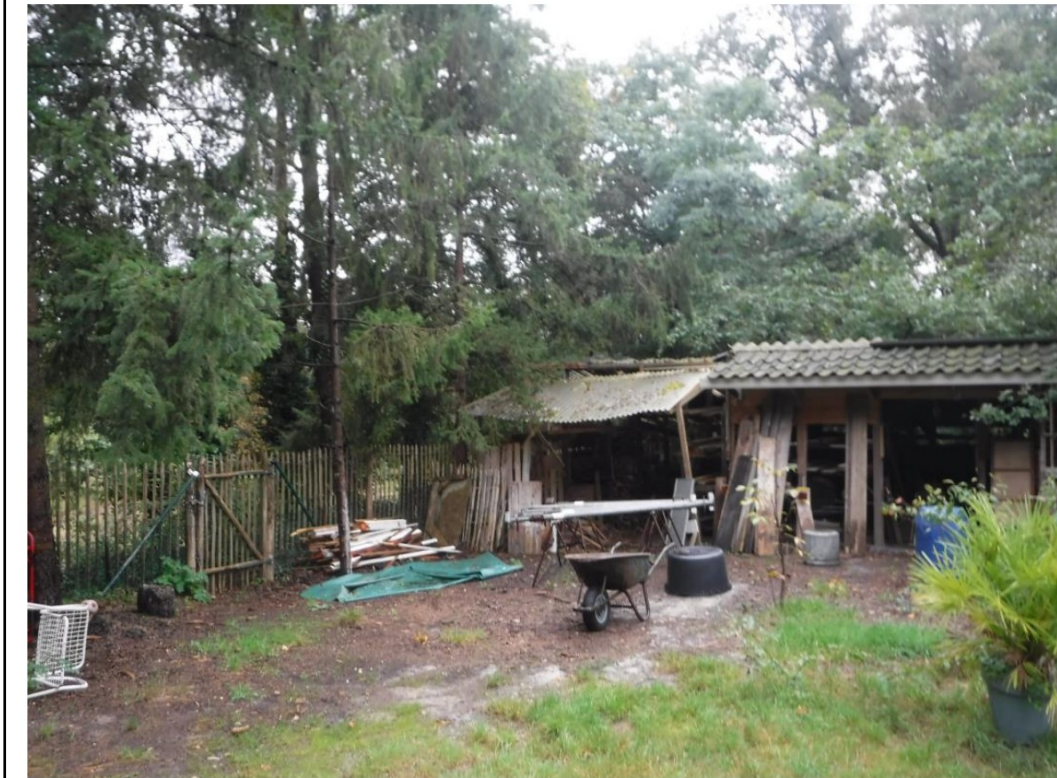
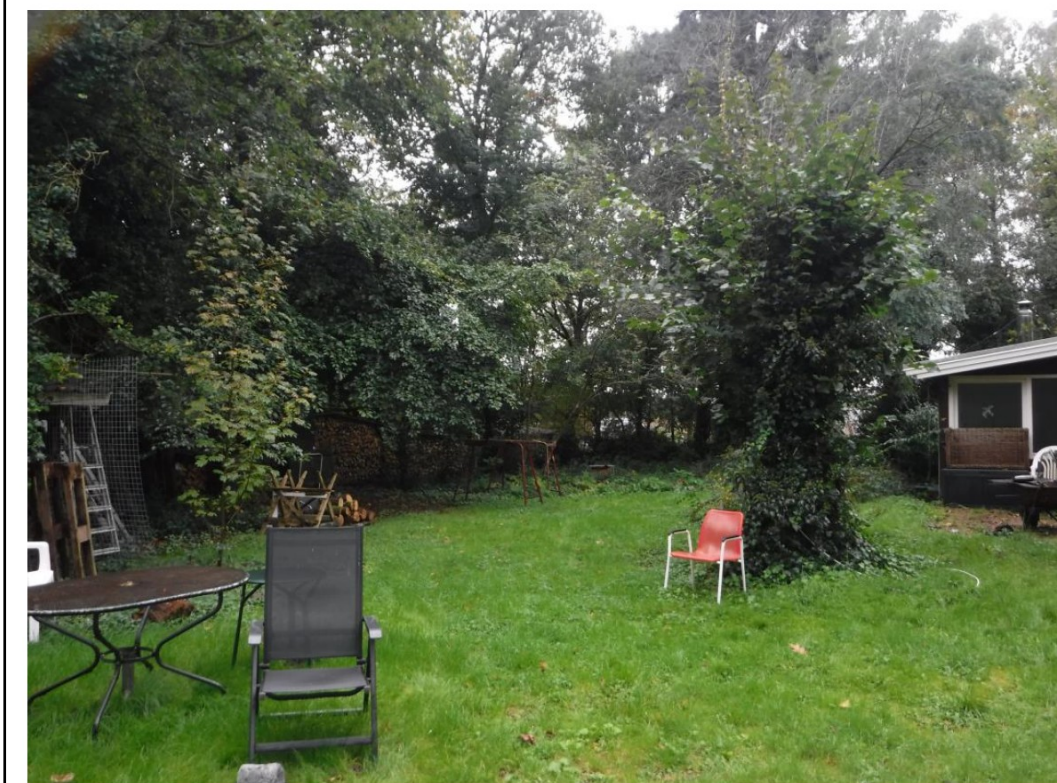
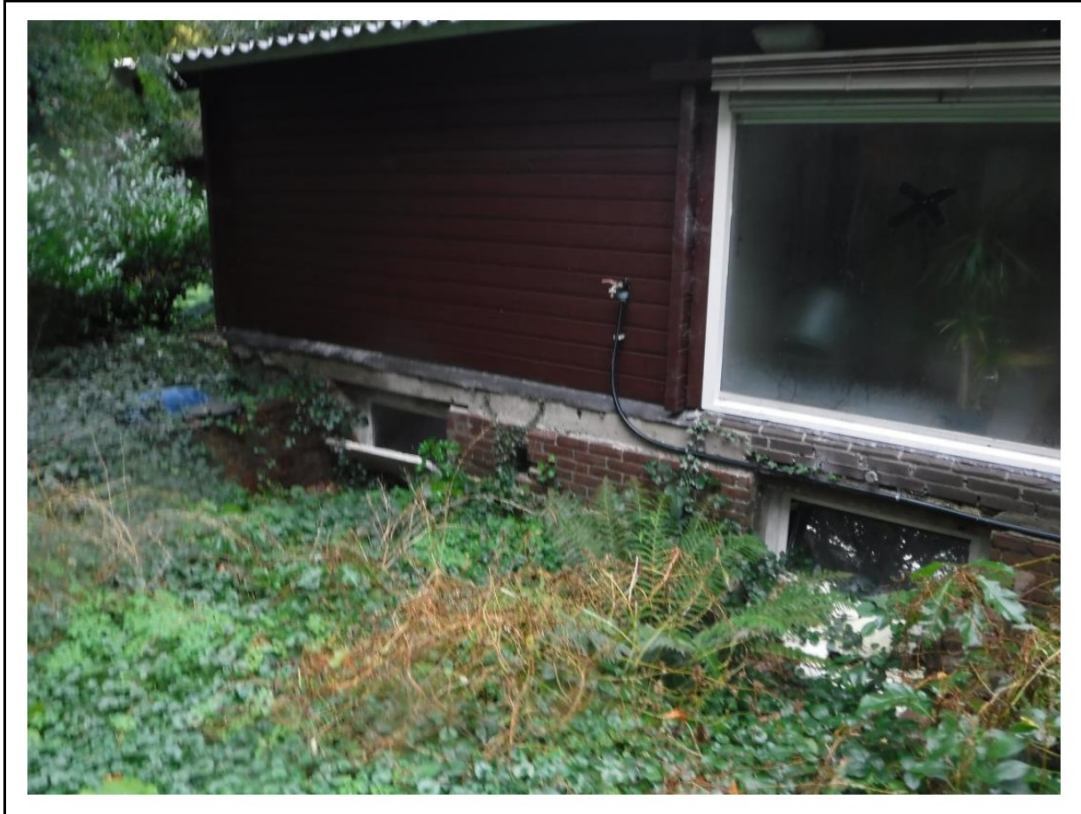
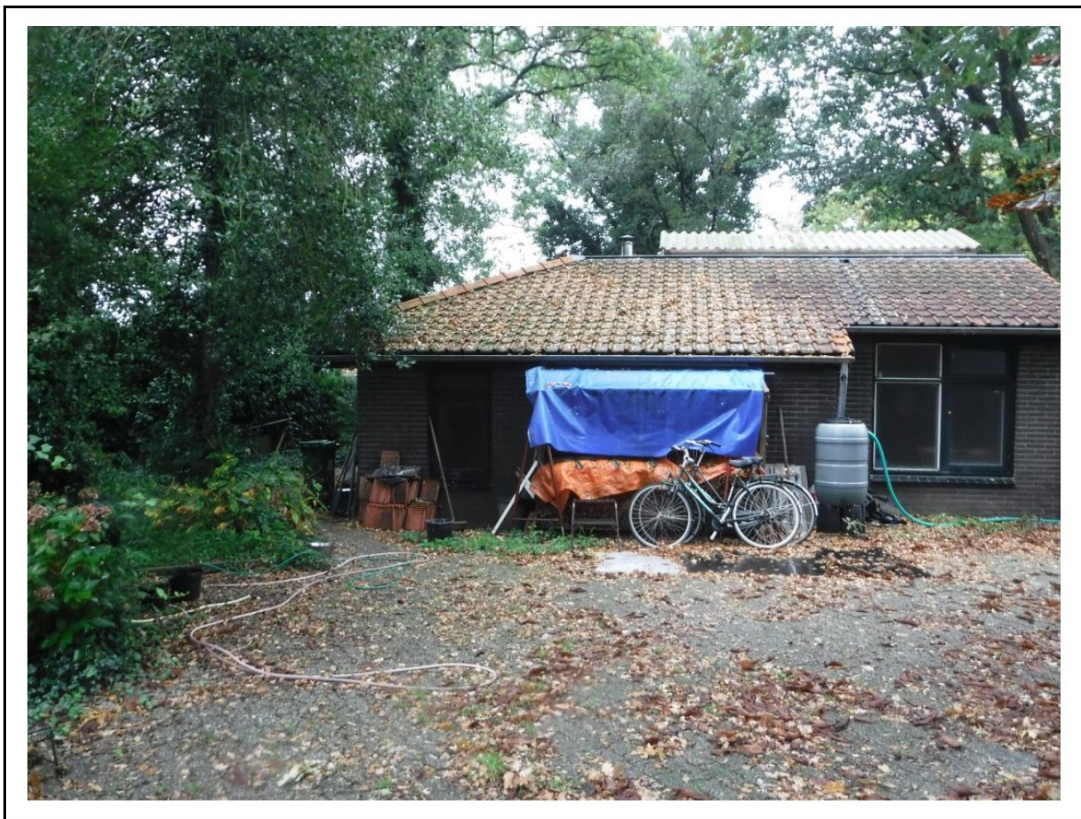
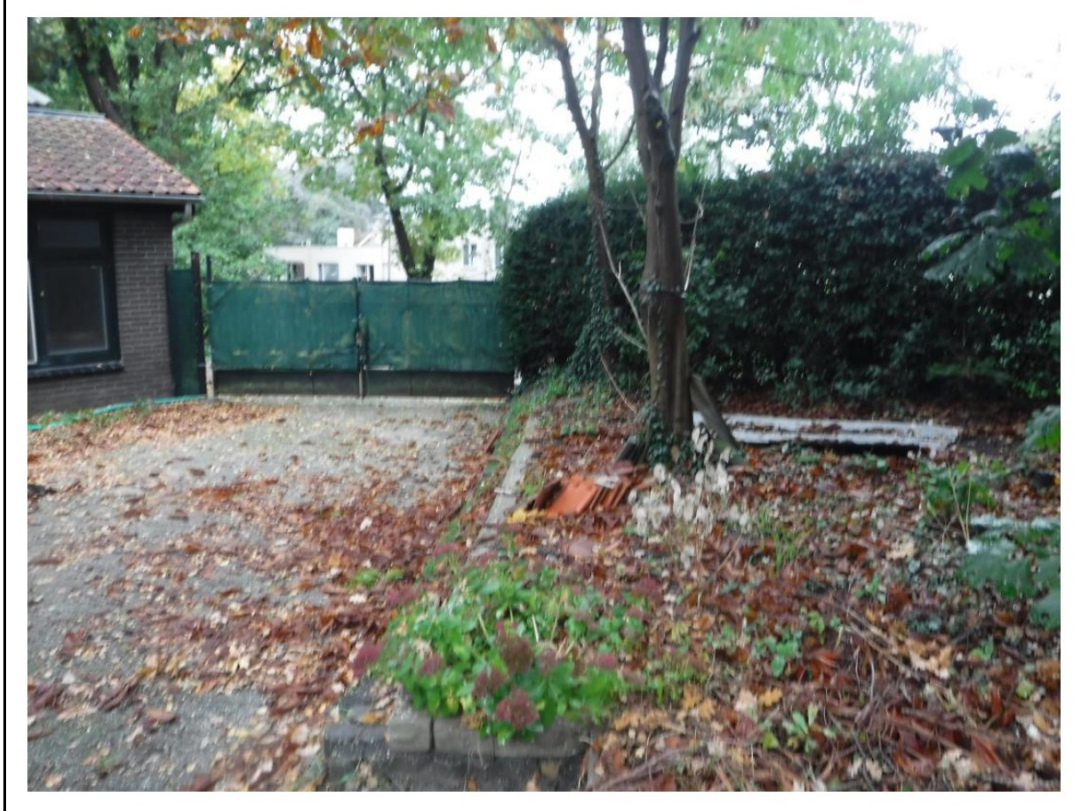
Verspreid over het maaiveld liggen dakpannen, glasvezel platen en droge bouwmaterialen (voornamelijk hout).

De eigenaar deelde mede dat de vakantiewoning gebouwd is op de fundering van een woning die tijdens de Tweede Wereldoorlog vernietigd is. Op historisch kaartmateriaal en in de BAG viewer wordt geen melding gemaakt van deze bebouwing.

Op de onderzoekslocatie zijn geen mogelijke bronnen voor een grond- en/of grondwaterverontreiniging aangetroffen.

Op het maaiveld zijn geen asbestverdachte materialen waargenomen.
