**Nader onderzoek beschermde soorten -  
Kanaalweg 30-30a, Epe**

6 november 2023  
Projectnummer P000847

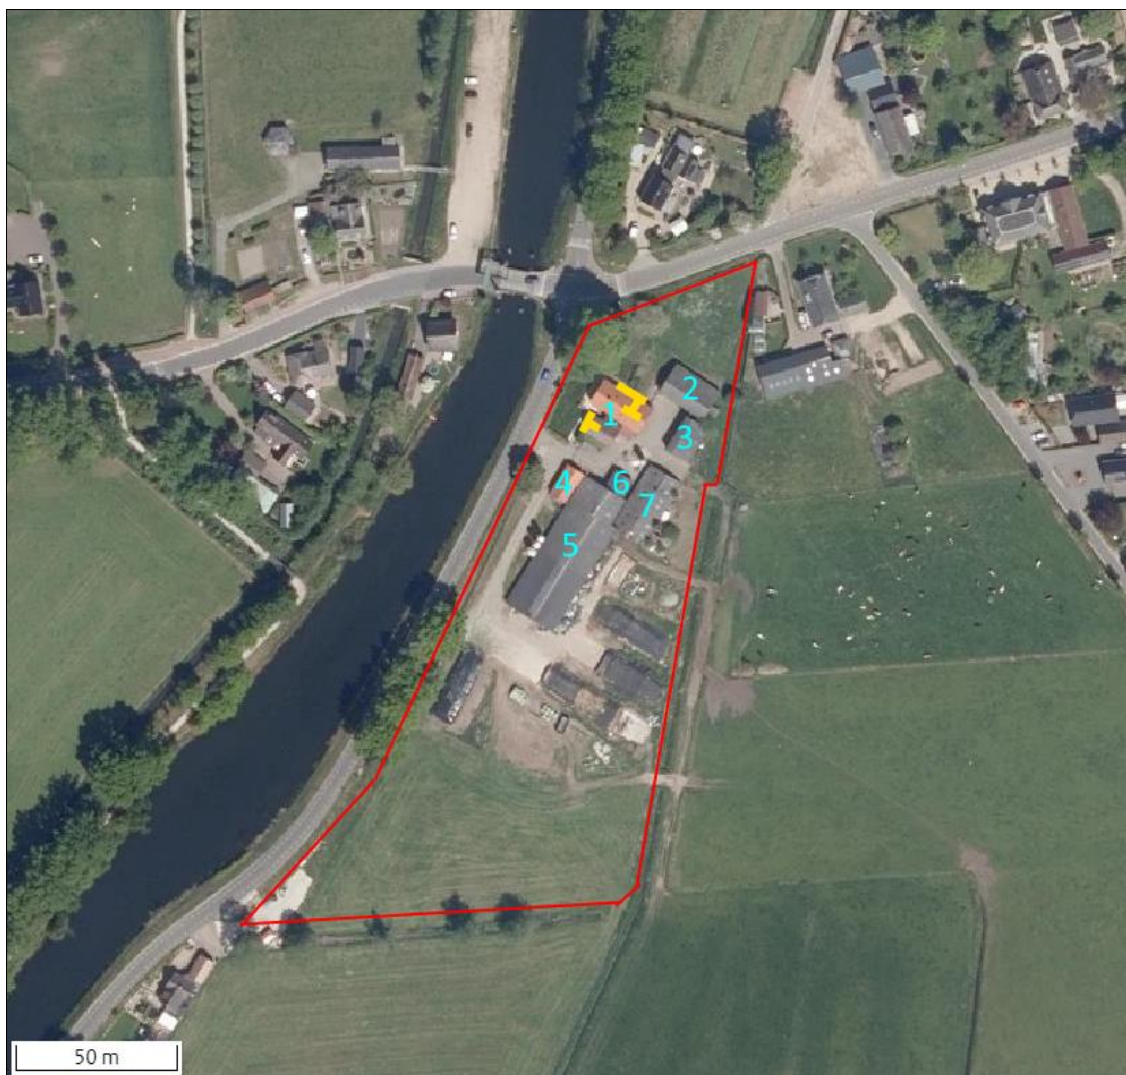
In de te slopen bebouwing zijn geen huismusnesten aangetroffen. In de bedrijfswoning (die behouden blijft) zijn ten minste acht huismusnesten waargenomen (figuur 2).

Figuur 2. Locatie van het plangebied (rood), de bebouwing (nummers 1 – 7) en de huismusnesten (gele strepen). Nummer 1 blijft behouden, nummers 2 – 7 worden gesloopt. Bron kaartondergrond: [www.ruimtelijkeplannen.nl](http://www.ruimtelijkeplannen.nl)

Uit de twee veldbezoeken voor huismus komt naar voren dat binnen het plangebied in de bedrijfswoning (nummer 1) acht jaarrond beschermde huismusnesten aanwezig zijn. Ook vormen de struiken rondom de bebouwing onderdeel van het foerageergebied van huismus. De bedrijfswoning en omliggende struiken blijven bij uitvoering van de plannen behouden.

In het plangebied zijn in de bedrijfswoning (nummer 1) acht jaarrond beschermde nesten van huismus waargenomen. In de overige bebouwing zijn geen nesten van huismus aangetroffen. De bedrijfswoning en omringende tuin blijft bij uitvoering van de plannen behouden, waardoor ook de nesten van huismus behouden blijven. Wel moet zowel tijdens de werkzaamheden en in de gebruiksfase verstoring op de nesten voorkomen worden. Dit kan bijvoorbeeld door grote werkzaamheden direct rondom de woning buiten het broedseizoen (maart tot en met september) uit te voeren. Kan verstoring van de jaarrond beschermde nesten van huismus niet voorkomen worden, dan is hiervoor een ontheffing van de Wnb nodig.

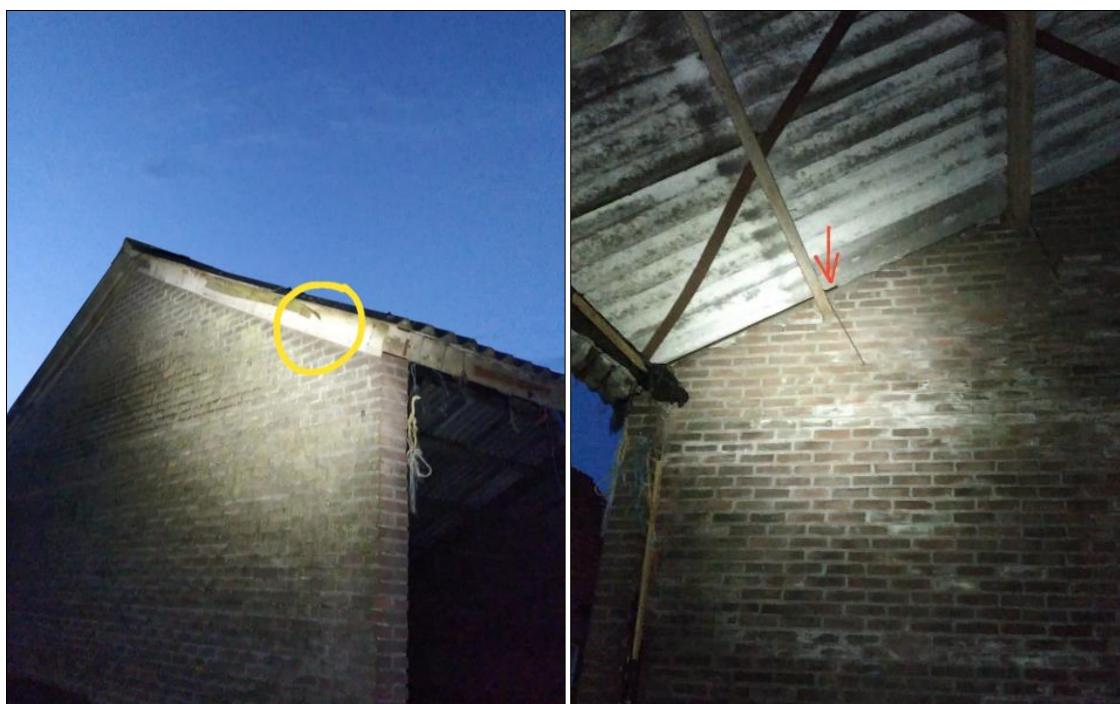
Tijdens het ochtend bezoek op 23 juni is een solitaire zomerverblijfplaats van gewone dwergvleermuis aangetroffen achter een houten daklijst aan de kapschuur (foto's 1 en 2). Daarnaast zijn enkele foeragerende gewone dwergvleermuizen in en om het plangebied waargenomen en enkele overvliegende rosse vleermuizen. De laatste vleermuis vertrok rond 4:49 uur.

Foto's 1 en 2. Locatie van het aangetroffen zomerverblijf onder de dakrand van de kapschuur (nummer 2).

De kapschuur (nummer 2) wordt bij uitvoering van de plannen gesloopt, waardoor de aanwezige zomerverblijfplaats hierin verloren gaat. Voordat de kapschuur gesloopt kan worden, is dan ook een ontheffing van de Wnb voor het vernietigen van een zomerverblijfplaats van gewone dwergvleermuis nodig.

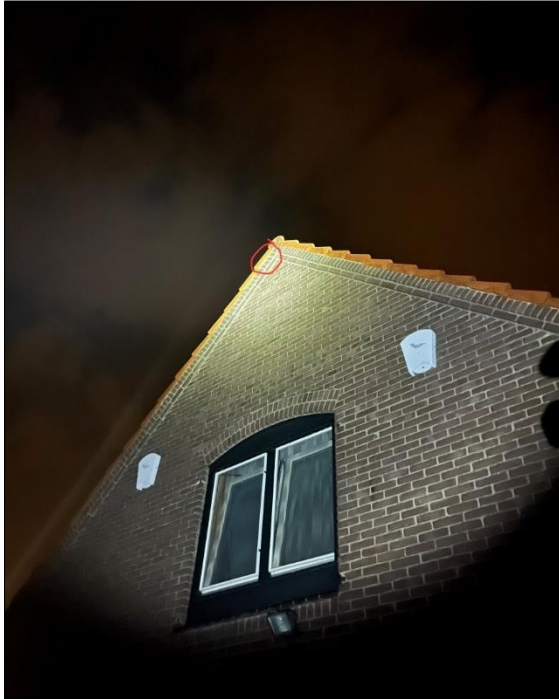
Tijdens het tweede avondbezoek op 12 september waren opnieuw meerdere gewone dwergvleermuisen aan het foerageren rond de bomen en het kanaal met sociale roepen. Eén gewone dwergvleermuis vloog herhaaldelijk rond de bedrijfswoning en tikte ook meerdere keren aan op de dakpan links van de nok aan de achterzijde van de woning (foto 3). Dit duidt op de aanwezigheid van een paarverblijfplaats in het woonhuis.

Foto 3. Locatie van het aangetroffen paarverblijf onder het dak van de bedrijfswoning (nummer 1)

In de kapschuur (nummer 2) is een zomerverblijfplaats van gewone dwergvleermuis aanwezig en in de bedrijfswoning (nummer 1) is een paarverblijfplaats van gewone dwergvleermuis aanwezig. Doordat de bedrijfswoning behouden blijft, wordt ook de paarverblijfplaats behouden. Wel moet ook hierop verstoring voorkomen worden. Dit houdt bijvoorbeeld in dat de aanvliegroute vrijgehouden moet worden door geen grote objecten binnen 3 m van de paarverblijfplaats te plaatsen en dat lichtverstoring op de paarverblijfplaats voorkomen moet worden. Kan verstoring van de paarverblijfplaats niet voorkomen worden, dan is een ontheffing van de Wnb voor het verstoren van een paarverblijfplaats van gewone dwergvleermuis nodig.

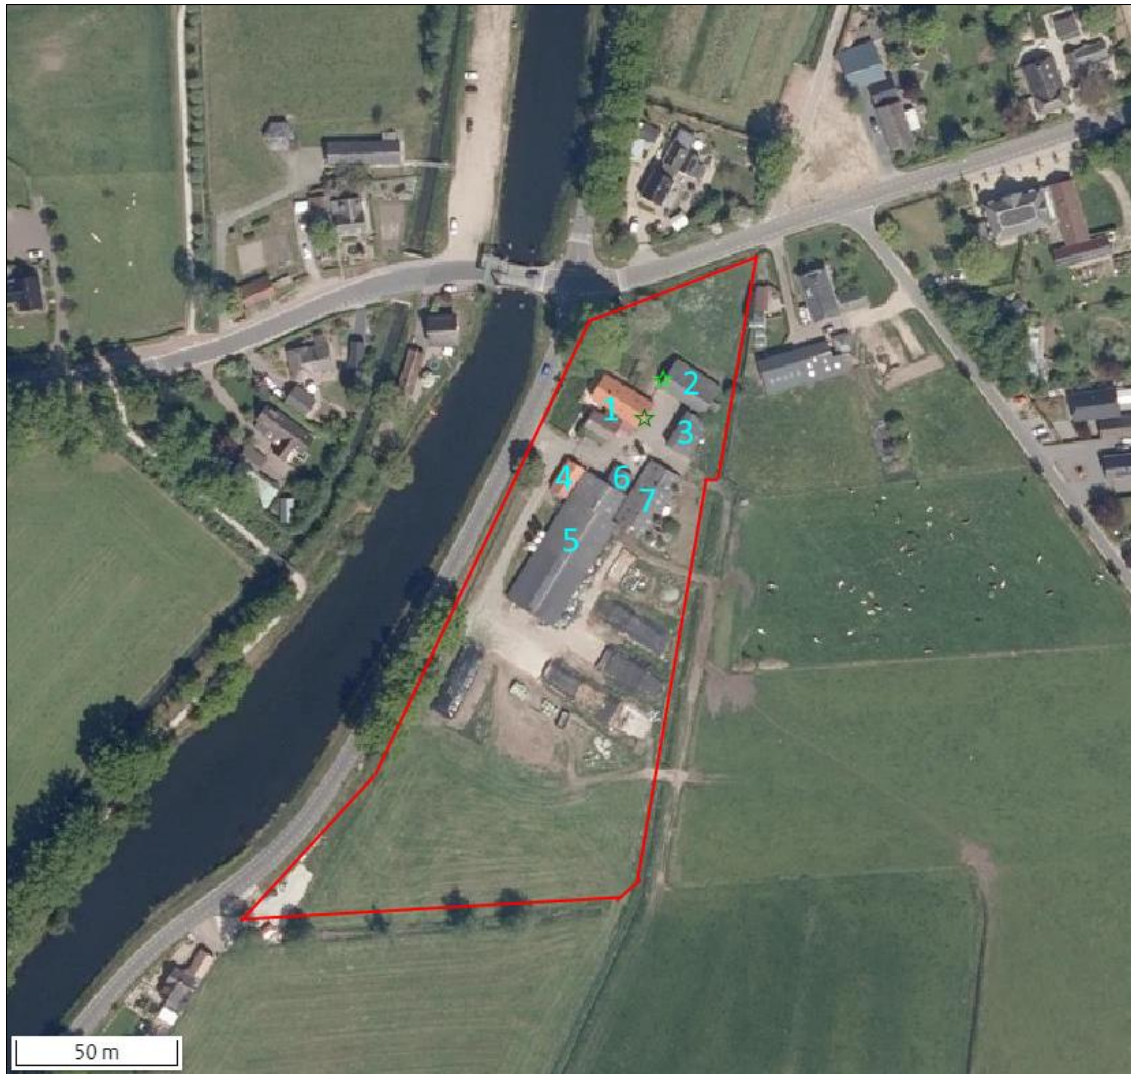
Op basis van de hierboven beschreven inventarisaties kan worden geconcludeerd dat in het plangebied één zomerverblijfplaats (figuur 3, lichtgroene ster) van gewone dwergvleermuis aanwezig is in de kapschuur (nummer 2) en één paarverblijfplaats van gewone dwergvleermuis (figuur 3, donkergroene ster) in de bedrijfswoning (nummer 1). Het plangebied en de gebouwen in het plangebied vormen geen essentieel onderdeel van het foerageergebied van vleermuizen.

Figuur 3. Locatie van het plangebied (rood), de bebouwing (nummers 1 – 7) en de zomerverblijfplaats (lichtgroene ster) en paarverblijfplaats (donkergroene ster) van gewone dwergvleermuis. Nummer 1 blijft behouden, nummers 2 – 7 worden gesloopt. Bron kaartondergrond: [www.ruimtelijkeplannen.nl](http://www.ruimtelijkeplannen.nl)

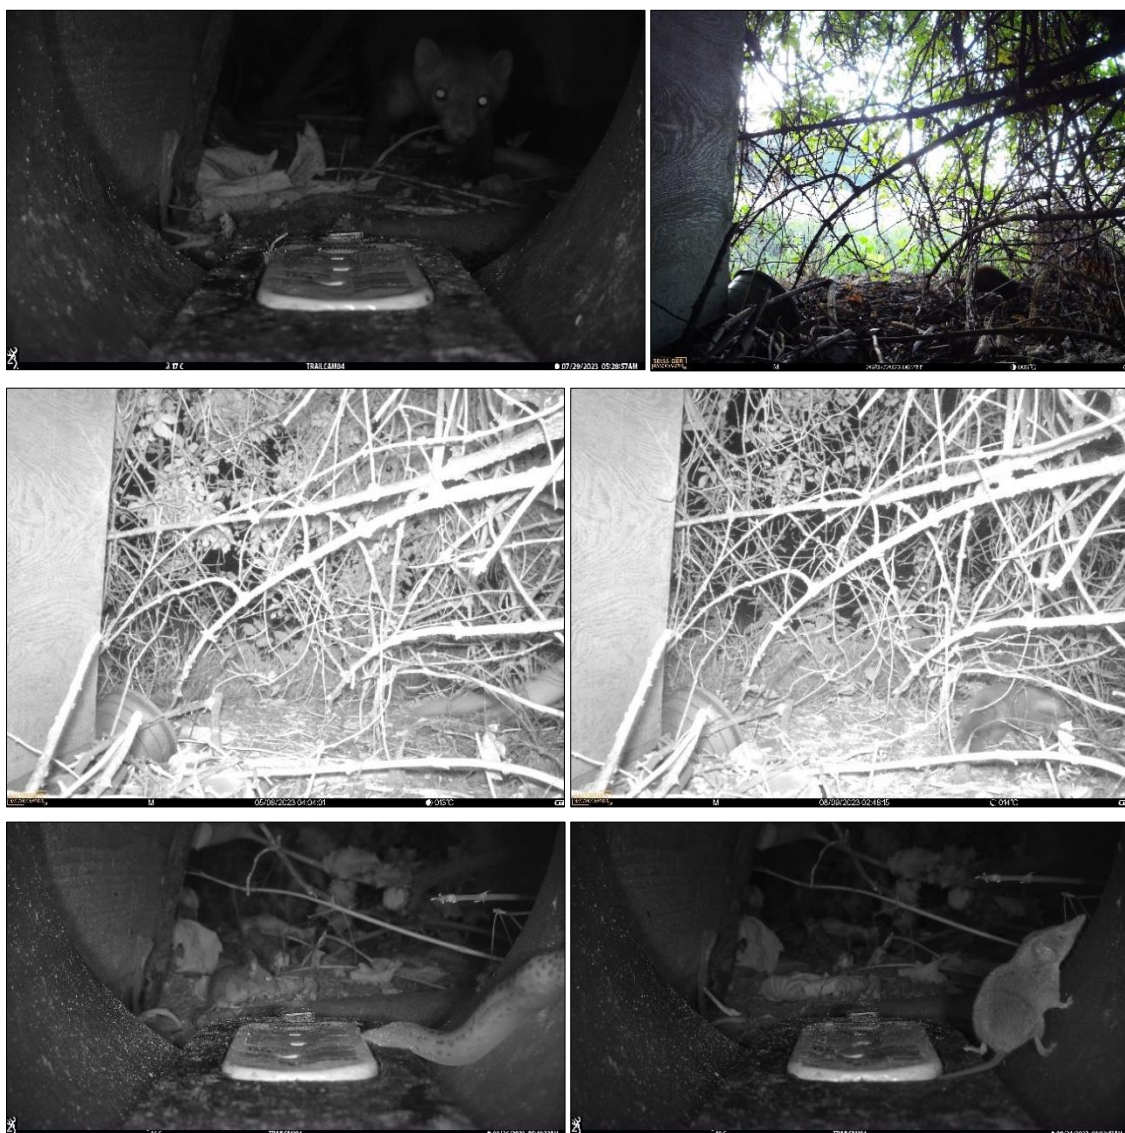
De camera's leverden foto's van een adulte steenmarter (foto 5), een juveniele boom- of steenmarter (foto's 7 en 8) en een bunzing (foto 6) op. Steenmarter is op 29 juli vastgelegd op de struikrover (figuur 4, letter B) en de juveniele steen-/boomarter is op 5 augustus en op 8 september gefotografeerd op cameraval D. Gezien de andere waarnemingen betreft dit juveniele dier hoogstwaarschijnlijk een steenmarter. Daarnaast is bunzing te zien op cameraval D op 26 juli. Andere zoogdiersoorten die zijn waargenomen op de foto's zijn bosmuis (foto 9) en huisspitsmuis (foto 10).

Foto's 5 t/m 10. Van linksboven naar rechtsonder: steenmarter, bunzing, jonge boom-/steenmarter (5/8/2023), jonge boom-/steenmarter (8/9/2023), bosmuis en huisspitsmuis.

De foto's en waarnemingen indiceren de aanwezigheid van een rust- en/of nestplaats van steenmarter in het plangebied. Gezien de zichtwaarneming op de kleine stal en de onoverzichtelijkheid van het dak bevindt zich deze plaats hoogstwaarschijnlijk in de kleine stal (nummer 7).

Steenmarter heeft een rust- en/of nestplaats in het plangebied, hoogstwaarschijnlijk in de kleine stal (nummer 7). Dit gebouw wordt als gevolg van de plannen gesloopt, waarbij de rust-/nestplaats van steenmarter verloren gaat. Het vernietigen van verblijfplaatsen van steenmarter is bij wet verboden, waardoor een ontheffing van de Wnb nodig is voor de sloop van de kleine stal.

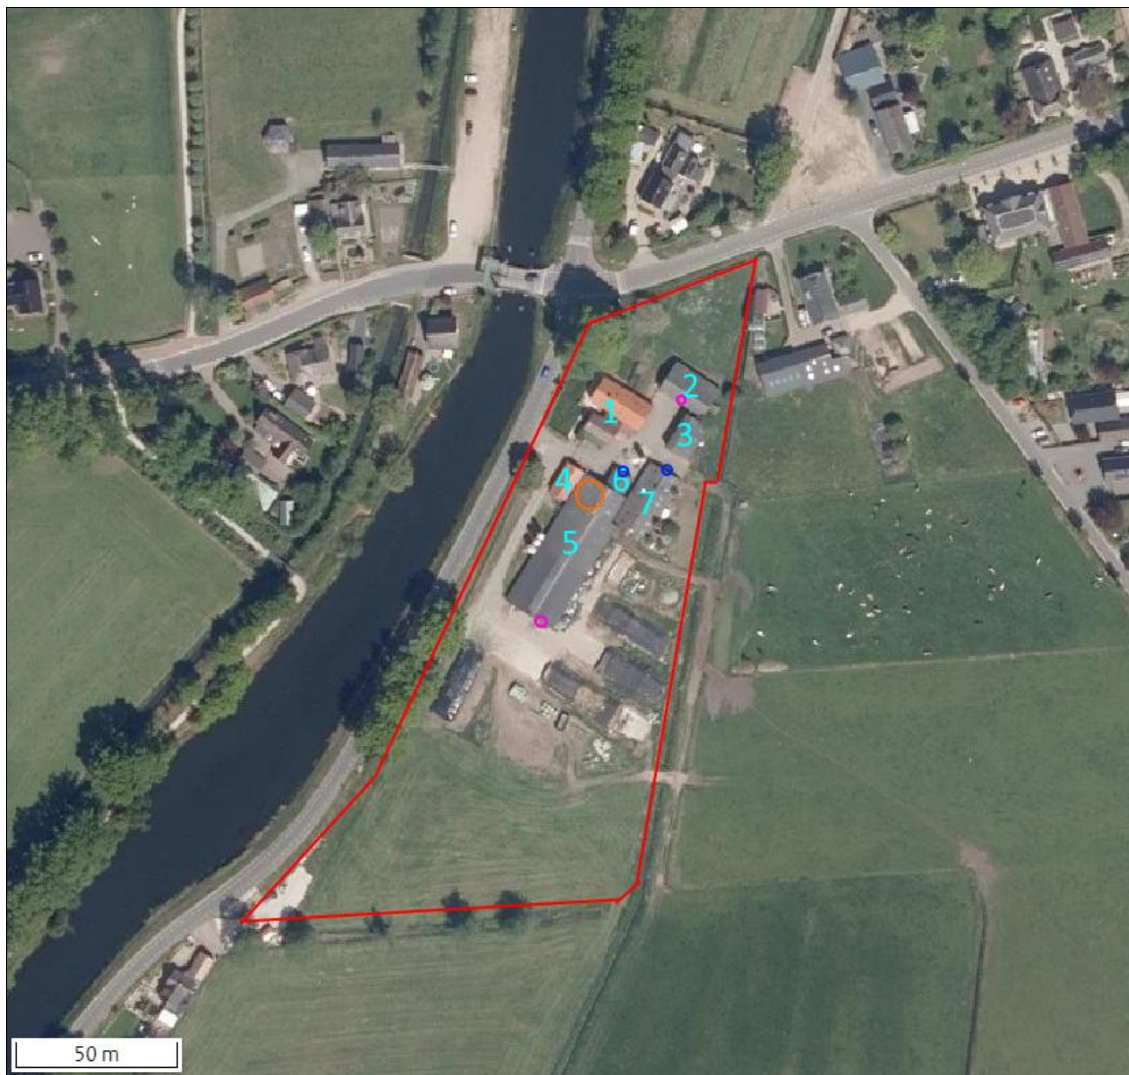
Gedurende het avondbezoek voor steenuil op 20 maart is in de kapschuur een rustende houtduif aangetroffen. Tijdens het avondbezoek op 24 april is tijdens het avondbezoek voor steenuil een houtduif op een nest aangetroffen in de kapschuur (nummer 2). Naast de grote toegangsdeur aan de zuidzijde van de grote stal (nummer 5) is tijdens het ochtendbezoek voor huismus op 26 april op de grond een gevallen nest van hoogstwaarschijnlijk houtduif aangetroffen. Het nest was waarschijnlijk (deels) op de toegangsdeur gebouwd. Op de grond is ook een juveniele (hout)duif waargenomen die nog te jong was om te kunnen vliegen. Daarnaast is tijdens het bezoek op 10 mei op de grond in de kapschuur (nummer 2) een houtduivennest en eierschalen gevonden. Gezien de aanwezigheid van een duif op het nest in de kapschuur op 24 april (en de hier later aangetroffen eierschalen) en het gevallen nest met juveniel in de grote stal op 26 april, lijken er in het plangebied twee aparte houtduivenpaartjes te broeden (figuur 5, paarse cirkels).

Onder de nok van het dak van de kleine stal (nummer 7) en het bijgebouw (nummer 5) zijn daarnaast nesten aangetroffen van kauw (figuur 5, donkerblauwe cirkels). Tijdens de bezoeken van 26 april en 10 mei zijn hier meermaals in- en uitgaande kauwen waargenomen, al dan niet met voedsel.

In de noordzijde van de grote stal (nummer 7) zijn tijdens het ochtendbezoek voor huismus op 26 april ten minste twee in gebruik zijnde nesten van huiszwaluw aangetroffen (figuur 5, oranje cirkel). Ten minste vier huiszwaluwen zijn vliegend waargenomen. Tegen de balken en het dak van de stal zijn vijf zwaluwnesten gezien, alhoewel niet kon worden bepaald hoe oud de nesten waren. Van de aanwezige nesten was op één nest een broedende huiszwaluw aanwezig en werd één van de nesten regelmatig bezocht, al was hierop geen broedende zwaluw zichtbaar.

Figuur 5. Locatie van het plangebied (rood), de bebouwing (nummers 1 – 7), de houtduifnesten (paarse cirkels), de kauwen-nesten (donkerblauwe cirkels) en de huiszwaluwnesten (oranje cirkel). Nummer 1 blijft behouden, nummers 2 – 7 worden gesloopt. Bron kaartondergrond: [www.ruimtelijkeplannen.nl](http://www.ruimtelijkeplannen.nl)
