Ecologisch activiteitenplan

De Garf, Hooischelf en Veldsingel

Malden

| Rapportnummer | 20028.012 |

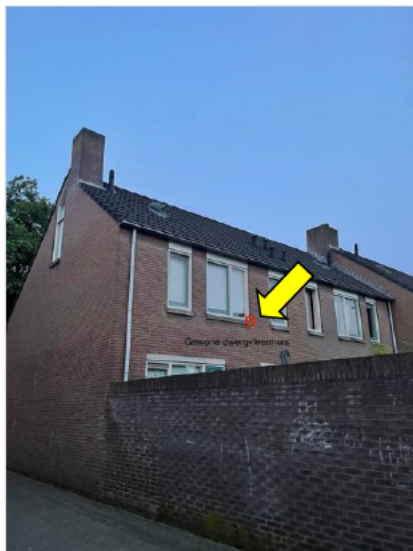
Figuur 4.2 Locatie van ingevlogen gewone dwergvleermuis onder raamkozijn (gele pijl) aan De Garf 11.

Binnen de kraamperiode is bij De Garf 11 onder het raamkozijn aan de kant van de binnenplaats eenmaal een gewone dwergvleermuis ingevlogen tijdens het veldbezoek op 8 juni 2023 (zie figuur 4.1 en 4.2). In deze woning bevindt zich één zomerverblijfplaats van de gewone dwergvleermuis. In de overige bebouwing is verder geen in- of uitvliegende vleermuis of verblijfplaats waargenomen. Tijdens de paarperiode zijn verder geen andere verblijfplaatsen vastgesteld. Er kan niet worden uitgesloten dat de aanwezige zomerverblijfplaats tevens gebruikt wordt als milde winterverblijfplaats door de gewone dwergvleermuis. Kraamfuncties van vleermuizen of verblijfplaatsen van andere soorten zijn niet aangetroffen in de te renoveren bebouwing.

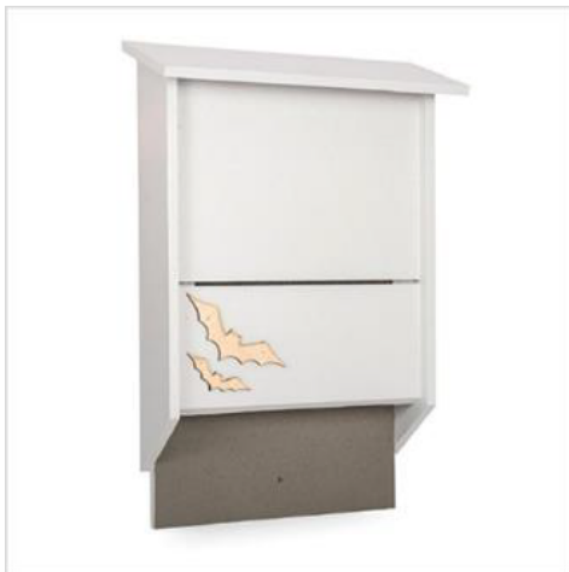
De kasten die geplaatst zijn, zijn van het type VK MP 08 van Vivara Pro (zie figuur 8.1). De kasten zijn geschikt als zomer- en paarverblijfplaats. De kasten zijn verspreid op verschillende gevels opgehangen. De kasten zijn geplaatst op tenminste drie meter hoogte en op onverlichte plaatsen binnen 200 meter van de bestaande verblijfplaats. Aangezien de kasten niet als milde winterverblijfplaats kunnen dienen als de temperatuur laag is, zijn de kasten gehangen aan woningen/bebouwing die zelf in potentie geschikt zijn als milde winterverblijfplaats bij koudere temperaturen. Dit door aanwezigheid van daken of spouwmuren waar gewone dwergvleermuizen wel in een milde winter kunnen blijven. Doordat de kasten in de omgeving hiervan geplaatst zijn kunnen de gewone dwergvleermuizen deze potentiële verblijfplaatsen gemakkelijk vinden. In figuur 8.2 zijn de aangewezen locaties van de kasten voor de gewone dwergvleermuis weergegeven.

Figuur 8.1 Vleermuiskast type VK MP 08 (bron: Vivara Pro).

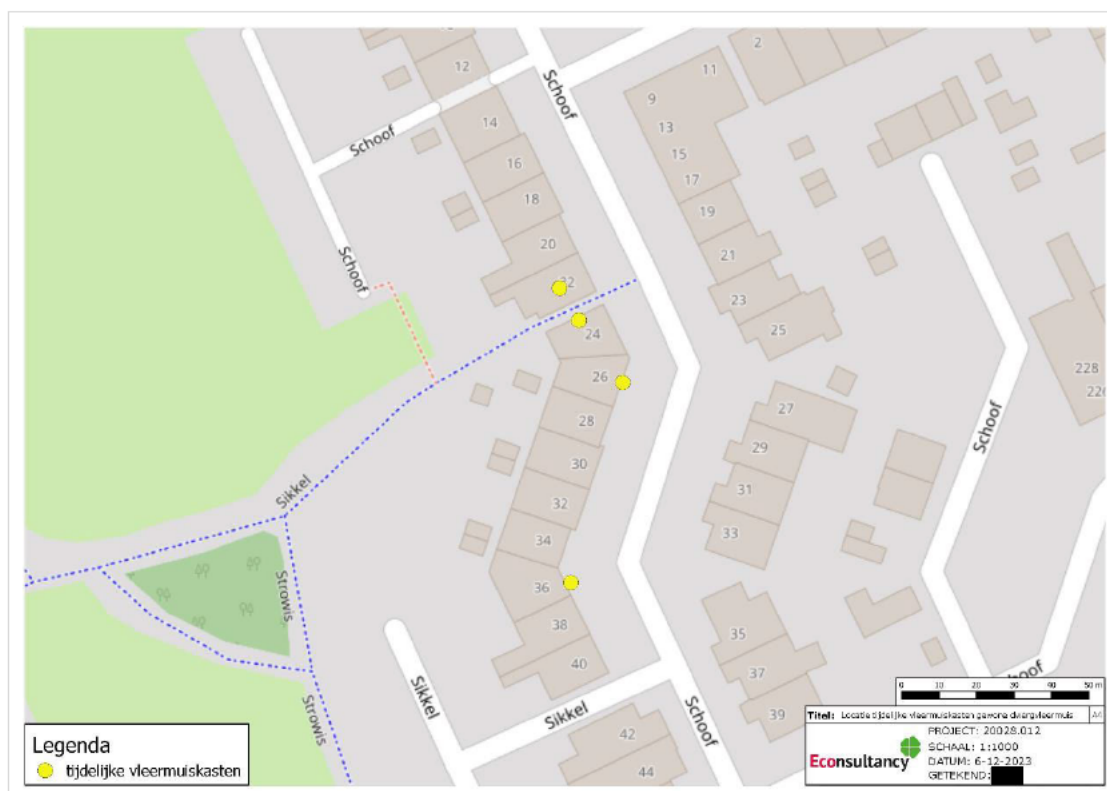
De kasten (in totaal 4) zijn reeds geplaatst aan de gevels van adressen:

- Schoof 22 (1x kopgevel)
- Schoof 24 (1x kopgevel)
- Schoof 26 (1x voorzijde woning)
- Schoof 36 (1x voorzijde woning)

Figuur 8.2 Tijdelijke vleermuiskasten voor de gewone dwergvleermuis.

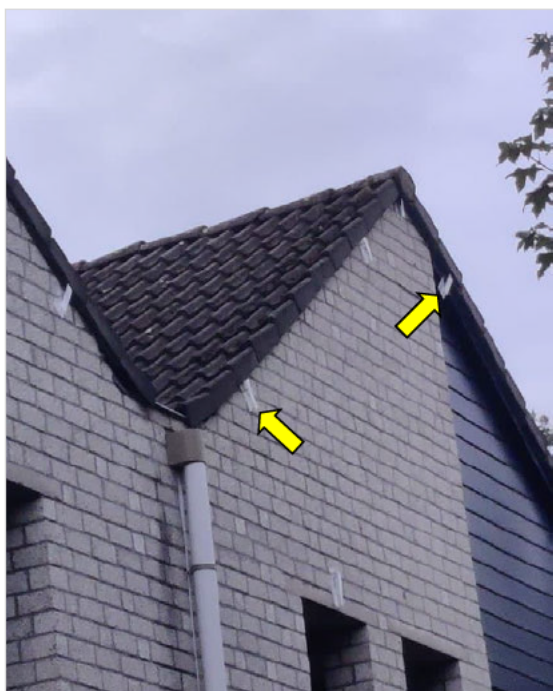
Voor de aangetroffen zomerverblijfplaats, die tevens kan dienen als milde winterverblijfplaats, en de overige bebouwing op de onderzoekslocatie geldt dat die uiterlijk drie dagen voor de renovatie ongeschikt gemaakt dienen te worden. Dit dient te gebeuren door het plaatsen van exclusion flaps op invliegopeningen als overhangende dakpannen, open stootvoegen en ruimte bij kozijnen (zie figuur 8.3 en 8.4). Ongeschikt maken mag enkel uitgevoerd worden in de minst kwetsbare periode en bij geschikte weersomstandigheden (avondtemperatuur van minstens 10 °C, windkracht onder de 5 Beaufort en bij droog weer of lichte motregen). De minst kwetsbare periode is bij de aangetroffen verblijfplaats globaal in de maand april of in de periode augustus tot en met half oktober. Dit wil zeggen buiten de kraam- en overwinteringsperiode. Mocht de renovatie van de woning met de vleermuisverblijfplaats en de overige bebouwing op de onderzoekslocatie in de kwetsbare periode gepland staan, dan dient het ongeschikt maken voorafgaand aan een kwetsbare periode te worden gevoerd. Dit om te voorkomen dat de gewone dwergvleermuis gedurende de renovatie de woningen gebruikt in de kwetsbare periode.

Figuur 8.3 Voorbeeld van geplaatste exclusion flaps (gele pijlen) bij dak en op open stootvoegen.

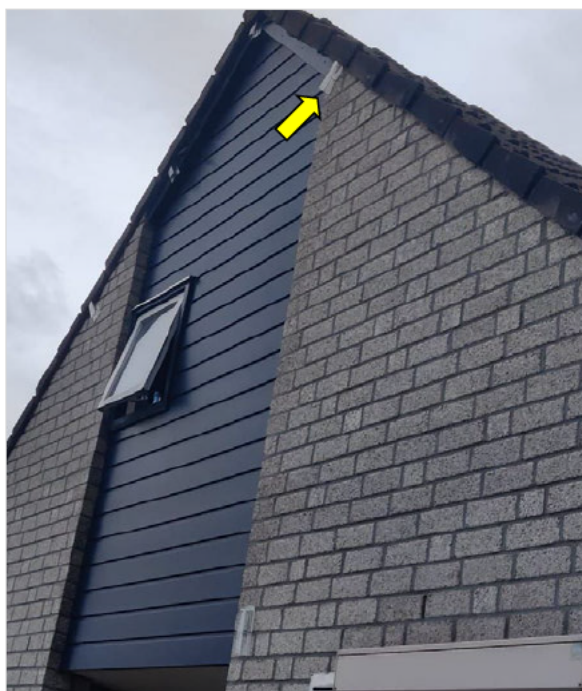
Figuur 8.4 Voorbeeld van geplaatste exclusion flaps (bij gele pijl) bij dak.

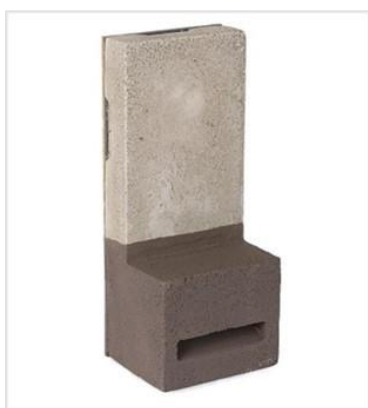
Voor het verloren gaan van de zomerverblijfplaats van de gewone dwergvleermuis geldt een compensatiefactor van vier, daarom zullen tenminste 4 inmetsele kasten voor de gewone dwergvleermuis geplaatst dienen te worden op verschillende gevels van de bebouwing. Het betreft 4 vleermuiskasten van type IB VL 06 (verbeterde versie IB VL 01; zie figuur 8.5) geschakeld met type IB VL 07 (zie figuur 8.6) of vergelijkbaar. De kasten worden onderling met elkaar gekoppeld door het koppelstuk te verwijderen.

Figuur 8.5 Inbouwkast type IB VL 06 (bron: Vivara Pro).

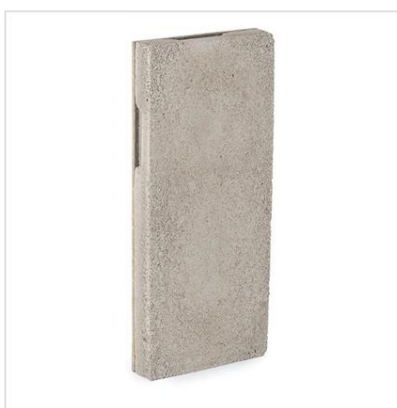
Figuur 8.6 Inbouwkast Type IB VL 07 (bron: Vivara Pro).

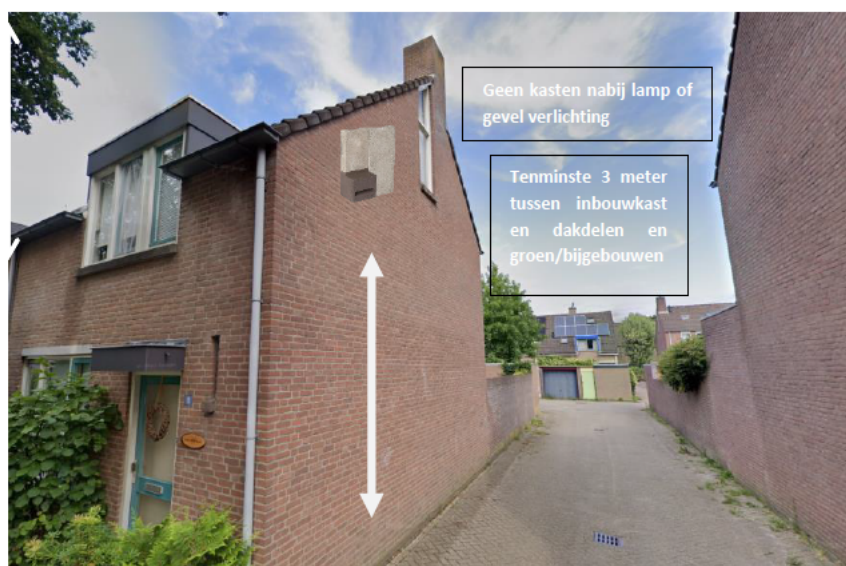
De kasten worden op kopgevels geplaatst, waarbij de invliegopening zo hoog mogelijk gepositioneerd wordt. Hierbij is de plaatsing echter afhankelijk van een aantal factoren zoals ramen, kunstlicht en aanwezige bomen. De volgende uitgangspunten worden als een minimum gehanteerd:

- De kast moet op minimaal 3 meter hoogte (invliegopening ten opzichte van het maaiveld geplaatst worden, maar krijgt idealiter een hogere positionering;
- Een vrije uitvliegruimte hebben. De kast mag niet vlak boven een obstakel gepositioneerd worden (zoals platte daken, uitstekende randen of klimbeplanting). Verder moet de kast vrij van kunstlicht zijn. Plaats de kast niet in de nabijheid van gevelverlichting.

Figuur 8.8 Instructies plaatsen vleermuiskast in kopgevel.

In figuur 8.7 zijn de locaties van de kasten weergegeven. Figuur 8.8 geeft de plaatsing in de gevel aan.
