## Activiteitenplan ten behoeve van renovatie- werkzaamheden complex 2913

Vergunningsaanvraag flora- en fauna-activiteit (Omgevingswet)

deltaWonen

22-533

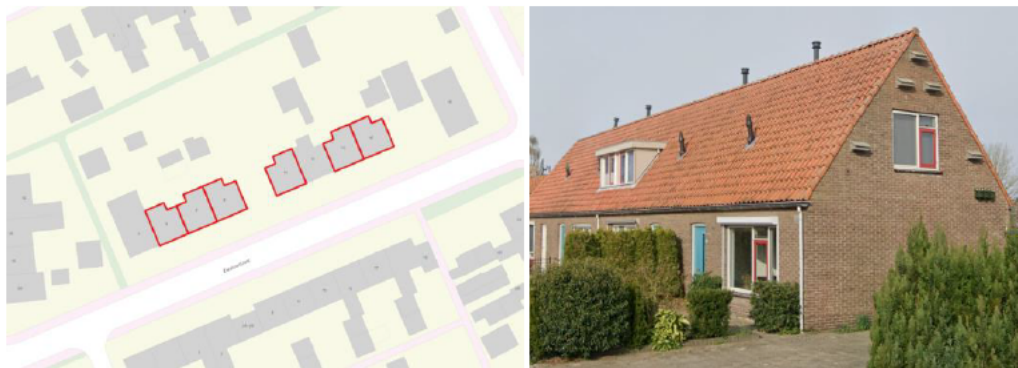
**Figuur 1.1** Links: Kaartje van projectgebied aan de Zwaluwstraat (rood omlijnd). Rechts: Een impressie van één van de woonblokken met enkele huismus- en gierzwaluwkasten (bron: Google).

De woningen zijn gebouwd in 1952 en hebben een spouw en een dakpannen dak (zie figuur 1.2). De woningen zijn twee verdiepingen hoog en bevatten geen open stootvoegen. Aan de oostelijke kopgevels van beide woningblokken hangen verscheidene nestkasten voor gierzwaluw en huismus<sup>1</sup>.

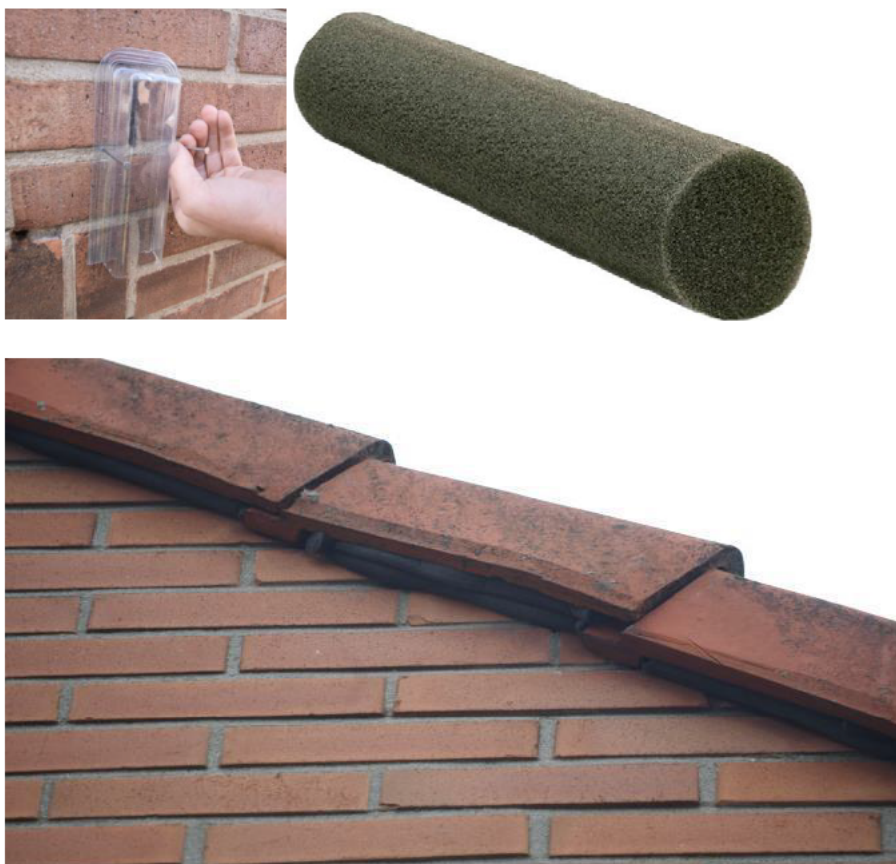
**Figuur 6.1** Voorbeeld van een vleermuiskoker op een open stootvoeg (linksboven) en rugvulling (rechtsboven) en rugvulling nabij kantpannen (onder) om gaten en kieren mee op te vullen. Bron: Unitura.

Door gebruik te maken van vleermuiskokers kunnen vleermuizen de woningen verlaten, maar niet meer terugkeren. Om te voorkomen dat vogels tijdens de werkzaamheden onder het dak zitten worden de buitenste rij pannen verwijderd of wordt op deze pannen geklopt zodat eventueel aanwezige vogels verjaagd worden. Het dichtzetten van het dak voor vogels is niet nodig omdat de werkzaamheden buiten het broedseizoen uitgevoerd worden.

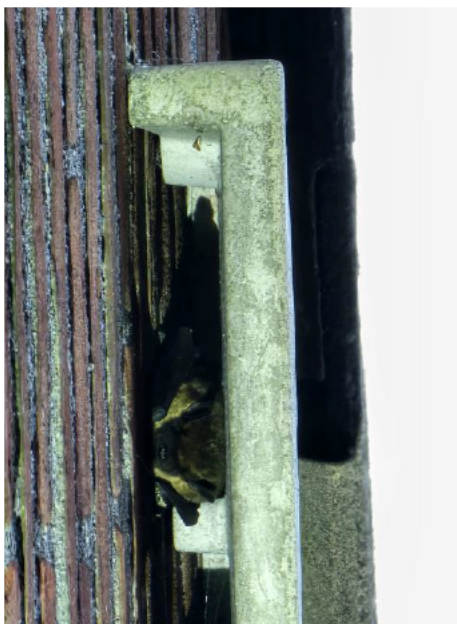
**Figuur 6.2** Laatvlieger in muurschaal.

Wat betreft de tijdelijke voorzieningen (muurschalen) is de verwachting dat deze geschikt zijn voor laatvlieger. Van dit type muurschalen en vergelijkbare types is bekend dat deze door laatvlieger gebruikt worden (zie figuur 6.2). Ecogroen heeft meerdere keren laatvliegers in muurschalen aangetroffen. Zo is er aan de Hardenbergerweg 18 in Ommen op 12 juni 2023 een laatvlieger aangetroffen in een VMT2 muurschaal van Unitura. Ook is op 30 juni 2023 aan De Weegbree 34 (en opnieuw halverwege juli) in Gieten een laatvlieger aangetroffen in een 2FE muurschaal van Waveka. Tevens zijn bij de Van Isselmudenstraat 29 in Sint Jansklooster keutels van laatvlieger aangetroffen onder een 2FE muurschaal van Waveka, wat erop wijst dat deze muurschaal ook door laatvlieger als

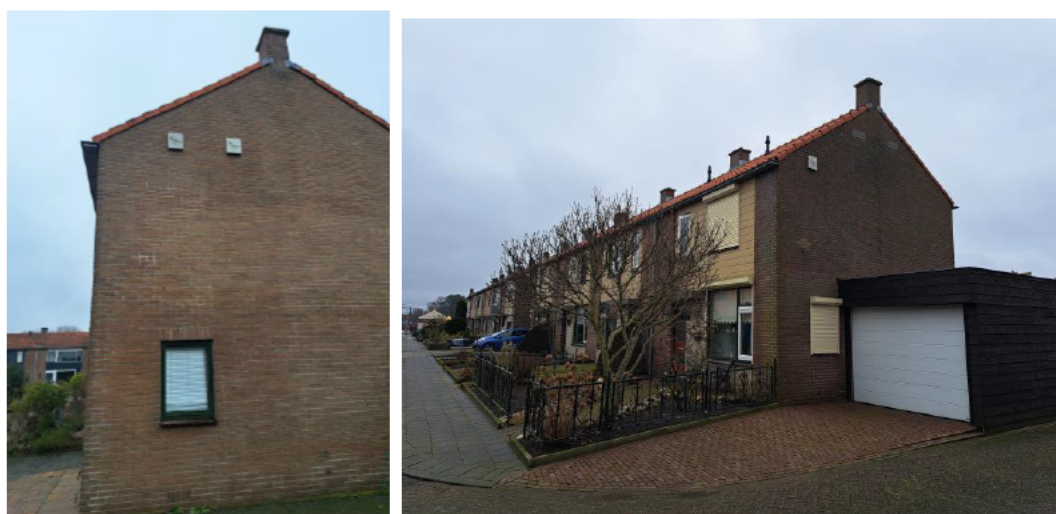
**Figuur B1** Drie van de in totaal 12 opgehangen muurschalen.

Als tijdelijke voorziening voor de gewone dwergvleermuis en laatvlieger zijn in totaal 12 muurschalen opgehangen in de omgeving van het projectgebied. Ze zijn per één of twee stuks aan een kopgevel bevestigd (zie figuur B1 en bijlage 4).

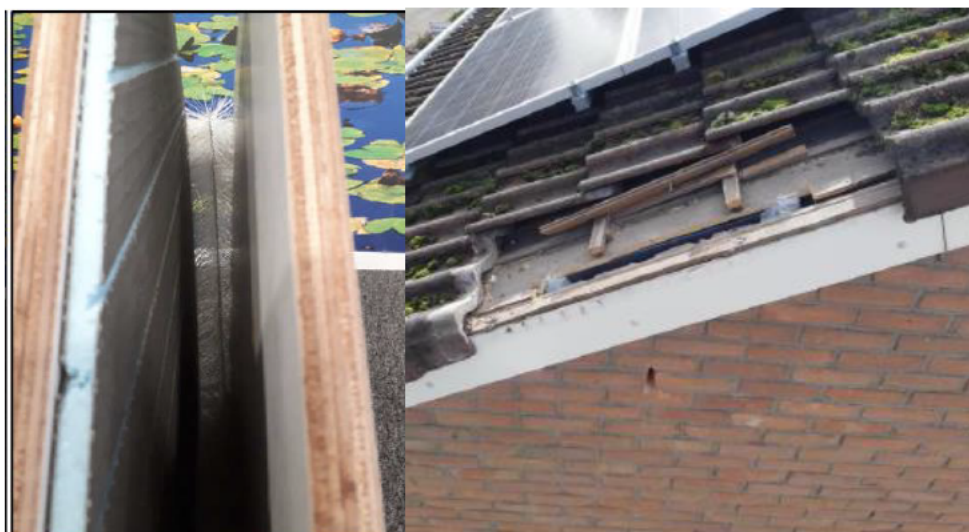
**Figuur B2** Links: Impressie wedi-plaatvoorziening in de spouw. Rechts: toegankelijke ruimte in de spouw via een open stootvoeg met verbinding met het dak. Bron foto's: Ecogroen.

Voor de laatvlieger wordt zowel een gedeelte van de spouw als het dakbeschot toegankelijk gemaakt en deze zullen met elkaar in verbinding staan zodat er te allen tijde een ruim aanbod is aan verschillende microklimaten. Zo dient in de topgevel (spouw) van elke kopgevel een spleetvormige ruimte van minimaal 25 mm breed over te blijven voor de laatvlieger. Dit is mogelijk door de topgevel (in voorliggende situatie de gevel boven het raam; zie figuur B3) niet te isoleren of enkel te isoleren middels plaatvormig isolatiemateriaal (bijv. een wedi-plaat (zie figuur B2)). Aanvullend wordt een deel van het dakbeschot toegankelijk gemaakt voor de laatvlieger zodat deze weer op het dakbeschot en onder de dakpannen kan liggen. Deze 'laatvliegervoorziening' wordt gerealiseerd in elke kopgevel (drie in totaal). De laatvliegervoorziening wordt toegankelijk gemaakt middels één open stootvoeg en door ruimte te creëren bij de nokvorst en kantpannen. De open stootvoeg dient een minimale breedte van 25 mm en hoogte van 50 mm te hebben. De ruimte bij de kantpannen en nokvorst dient minimaal 25 mm te zijn. De ruimte in het dak onder de dakpannen waar vleermuizen kunnen komen dient niet voorzien te worden van damp openfolie. Damp openfolie in daken gaat pluizen en de mogelijkheid bestaat dat vleermuizen hierin verstrikt raken. Een goed alternatief is DVF1.

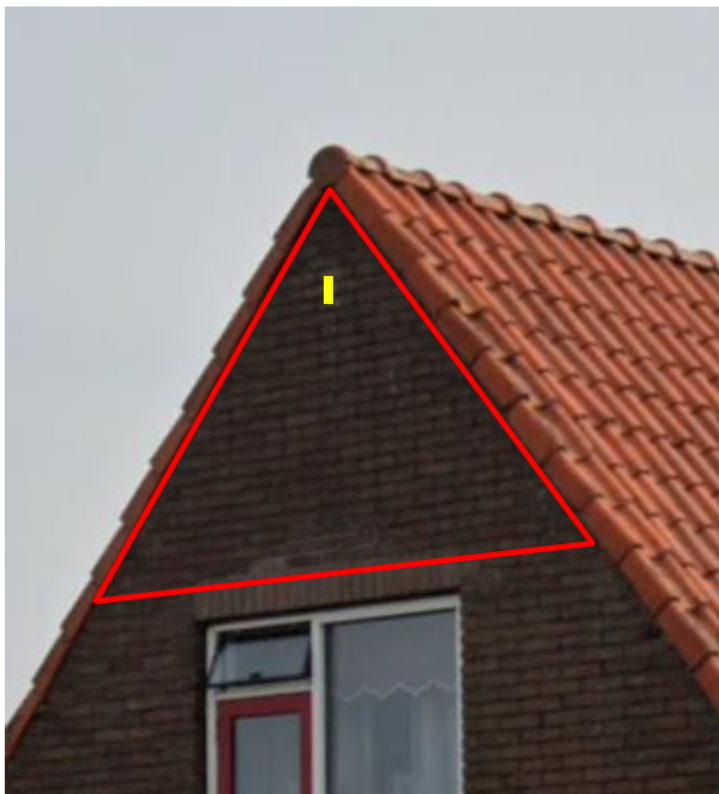
**Figuur B3** Topgevel (rood omlijnd) welke enkel middels plaatvormig isolatiemateriaal geïsoleerd mag worden zodat voldoende ruimte (>25 mm) voor de laatvlieger aanwezig blijft. Een open stootvoeg (gele lijn) en ruimte bij de nokvorst en kantpannen moeten toegang geven tot de spouw.
