WONINGSTICHTING HETEREN

# ECOLOGISCH WERKPROTOCOL KERKSTRAAT

IN HET KADER VAN DE WET  
NATUURBESCHERMING

29 NOVEMBER 2023

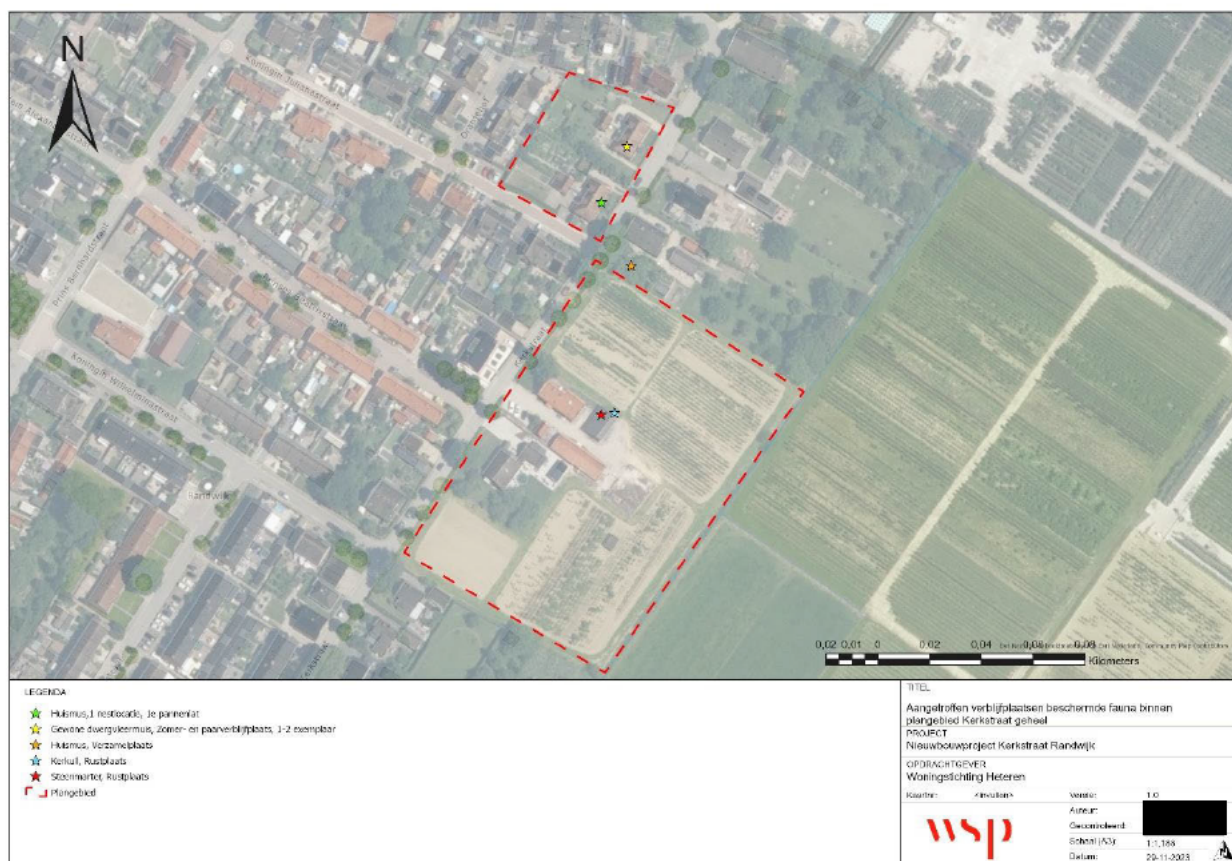
Figuur 3.1: Vastgestelde verblijfplaatsen beschermde fauna uit de uitgevoerde onderzoeken.

- 1 verblijfplaats van de huismus bij Kerkstraat 30 (onder eerste pannenlat)
- De tuinen rondom de verblijfplaatsen behoren bij het functionele leefgebied van de huismus

- 1 zomerverblijfplaats van 2 exemplaren bij Kerkstraat 28 (kopse kant, dakpannen)
- 1 paarverblijfplaats van 1 exemplaar bij Kerkstraat 26-28

Tijdens het verkennend onderzoek voor het deelgebied aan de oostzijde van de Kerkstraat is een rustend exemplaar van de kerkuil aangetroffen in de halfopen schuur. Het gaat hierbij om een rustplaats van de kerkuil. Aan het aantal aangetroffen braakballen en poepsporen (krijtsporen) wordt de locatie slechts incidenteel gebruikt. Rustplaatsen vormen samen met de daadwerkelijke nestlocatie en foerageergebied het functionele leefgebied van de soort.

Tijdens het verkennend onderzoek voor het deelgebied aan de oostzijde van de Kerkstraat is een latrines en prooien van de steenmarter aangetroffen in de halfopen schuur. Het gaat hierbij om een rustplaats van de steenmarter. Aan het aantal aangetroffen sporen wordt de locatie slechts incidenteel gebruikt.

Alle verblijfplaatsen zijn op kaart aangeduid in figuur 3.1.

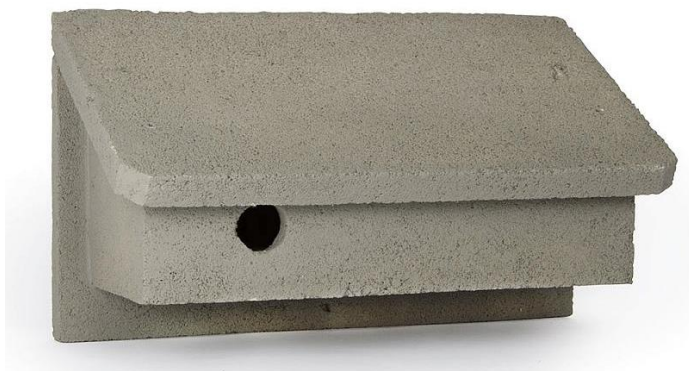
Figuur 4.1. Voorbeeld te plaatsen huismusnestkast van het model NK MU 08  
Nestkast Mus (Bron: Vivarapro).

De verblijfplaats van de huismus aan de Kerkstraat 30 dient gemitigeerd te worden. Deze tijdelijke mitigatie dient, ten opzichte van de sloop van de bebouwing 3 maanden van tevoren geplaatst te zijn. Per te mitigeren verblijfplaats dienen voor elke verblijfplaats twee huismusnestkasten geplaatst te worden. In totaal dienen 2 huismusnestkasten (zie figuur 4.1) opgehangen te worden.

Om conflicten tussen verschillende territoria van de huismus te voorkomen en de acceptatie van de kasten te bevorderen, worden de kasten in de directe omgeving van het de oorspronkelijke nestlocatie geplaatst.

Deze locatie is op het noorden georiënteerd, bevindt zich boven een groene tuin, bevindt zich op 93 meter van de oorspronkelijke verblijfplaats en rondom meerdere verzamelplaatsen en nestlocaties van de huismus.

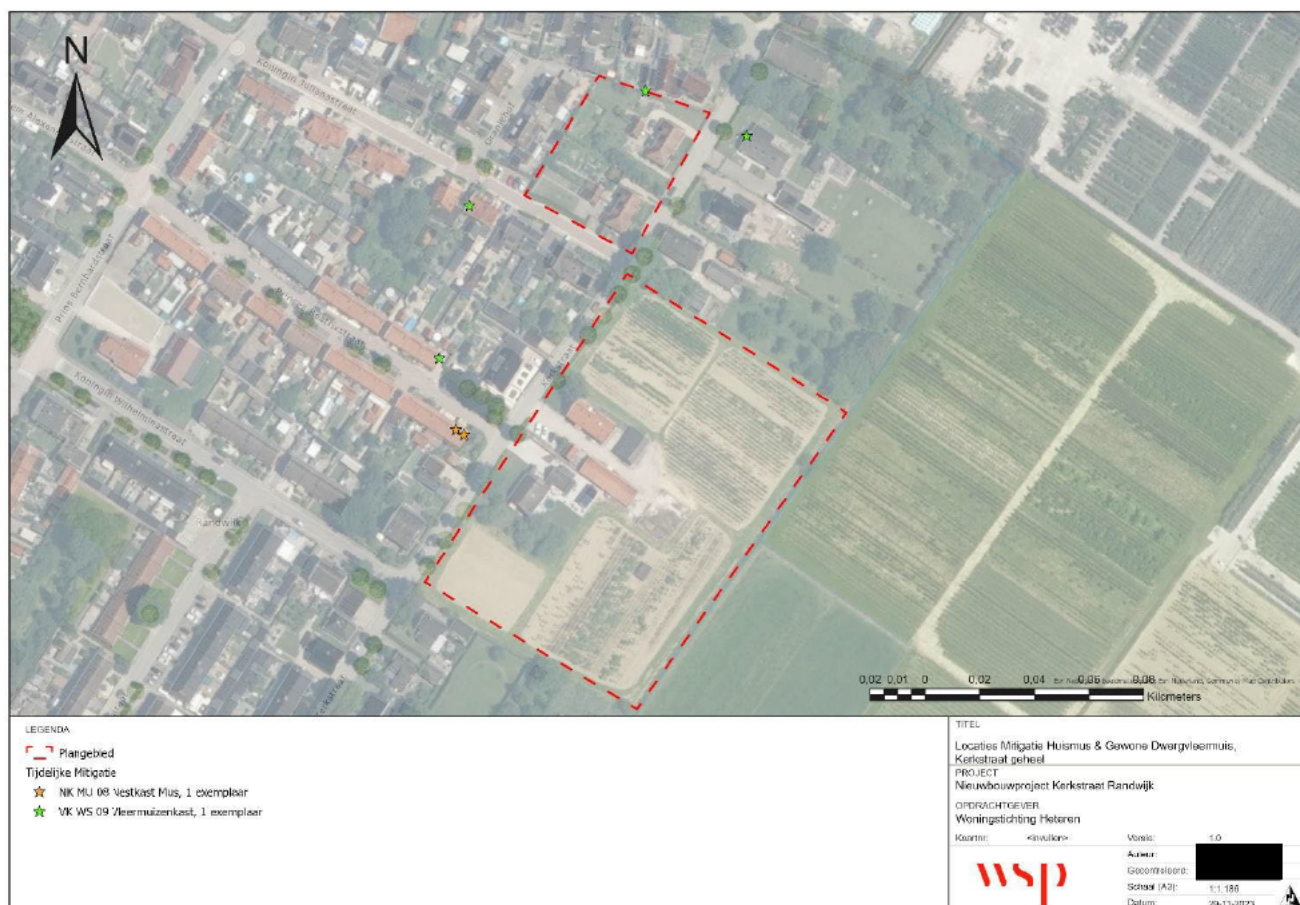
Figuur 4.3. Uit te voeren mitigerende huismus- en vleermuiskasten per locatie

- aan de lange zijde van het woningblok aan de Prinses Beatrixstraat 36.

- Kerkstraat 24 (zuidzijde; 1 exemplaar),
- Kerkstraat 15 (oostzijde; 1 exemplaar),
- Kerkstraat 19 (oostzijde; 1 exemplaar)
- Koningin Julianastraat 5 (westzijde woning; 1 exemplaar).

Deze woningen worden niet gesloopt en bevinden zich in de directe omgeving van het plangebied. Per adres worden één vleermuiskast van het model VK WS 09 Vleermuizenkast van VivaraPro geplaatst.

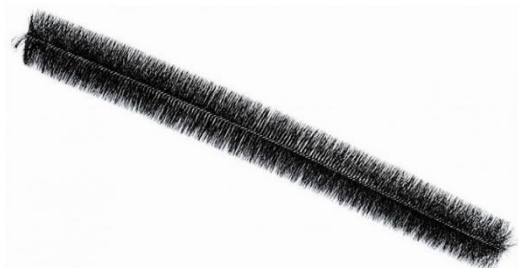
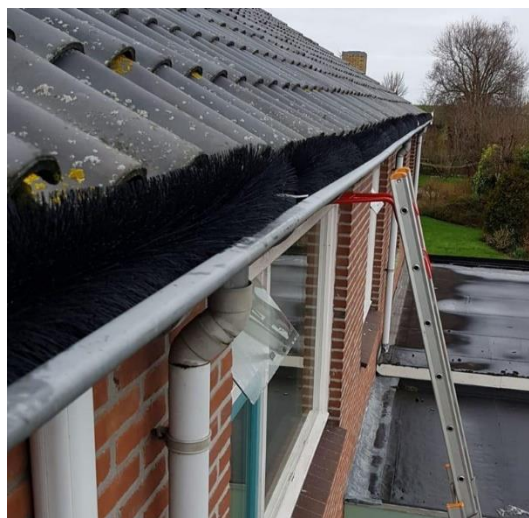
Figuur 4.4. Voorbeeld te plaatsen borstels, model Weringsborstel WB1 (Bron: Unitura).

Onder ongeschikt maken wordt bedoeld het plaatsen van borstel onder de eerste dakpannen. Op deze wijze is het niet mogelijk voor de huismussen om hun huidige verblijfplaatsen te bereiken.

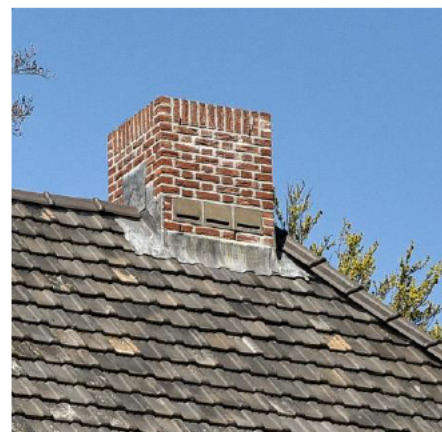
Figuur 4.8: Voorbeeld inbouwkasten vleermuis (bron: Vivarapro)

Voor de **gewone dwergvleermuis** dient één paarverblijfplaats gemitigeerd te worden. Per te mitigeren verblijfplaats dienen voor elke verblijfplaats vier vleermuiskasten geplaatst te worden. In totaal dienen minimaal **4 vleermuiskasten** geïntegreerd te worden. Deze dienen in de nieuwbouw op de locatie van de huidige verblijfplaatsen gerealiseerd te worden. De tijdelijke mitigatie maatregelen kunnen pas weggehaald worden nadat de gewenningsperiode van de permanente voorzieningen zijn gehaald.

Bij deze woningen wordt een meerdere inbouwstenen (zie figuur 4.8) in de muren gerealiseerd. De inbouwstenen/kasten worden gerealiseerd aan de kopse kanten van de woningen. Mocht een schoorsteen aanwezig zijn, is dit ook een optie om kasten in te bouwen.

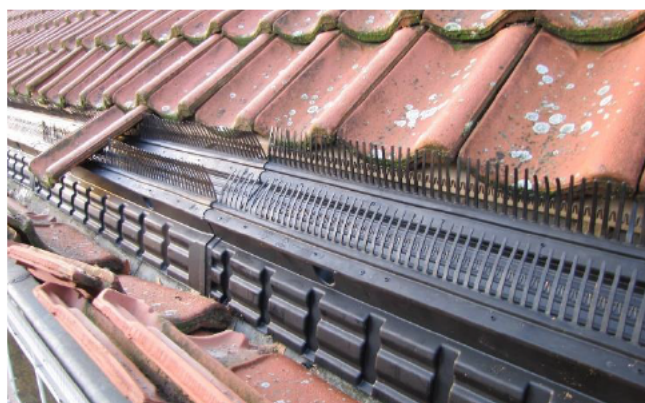
Figuur 4.9. Voorbeeld vogelvide (Vogelbescherming Nederland)

Bij deze woningen wordt een vogelvide geplaatst. Dit zorgt er voor dat de huismus wel onder de eerste dakpannenrij kan maar daar boven niet. Het materiaal is dermate gemaakt dat deze lang meegaat en een isolerende werking heeft.
