activiteitenplan

diverse straten

Zetten, Herveld en Valburg

| Rapportnummer | 20487.002 |

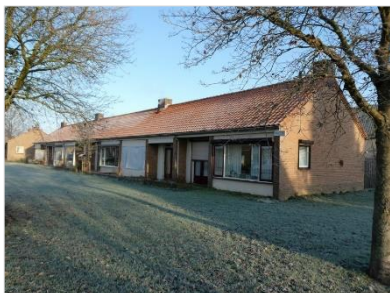
Figuur 2.7 Voorzijde van de woningen aan de Hessenbergstraat te Zetten.

De woningen die onderdeel zijn van de onderzoekslocatie bestaan in totaal uit 46 woningen (zie tabel 2.1). De woningen aan de Hoofdstraat in Herveld en aan de Hessenbergstraat te Zetten zijn allemaal seniorenwoningen, bestaande uit één woonlaag met zolder. Deze woningen zijn gedekt met een zadeldak met dakpannen. De woningen aan de Ploegstraat zijn onder- en bovenwoningen. De onderwoningen bestaan uit één woonlaag en de bovenwoningen uit één woonlaag met zolder. Deze woningen zijn ook gedekt met een zadeldak met dakpannen.

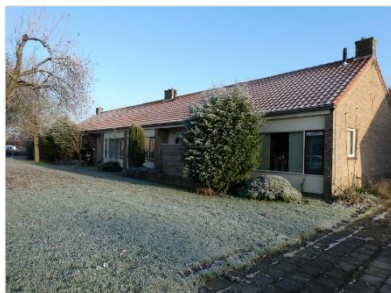
Figuur 2.8 Achterzijde van de woningen aan de Hessenbergstraat te Zetten.

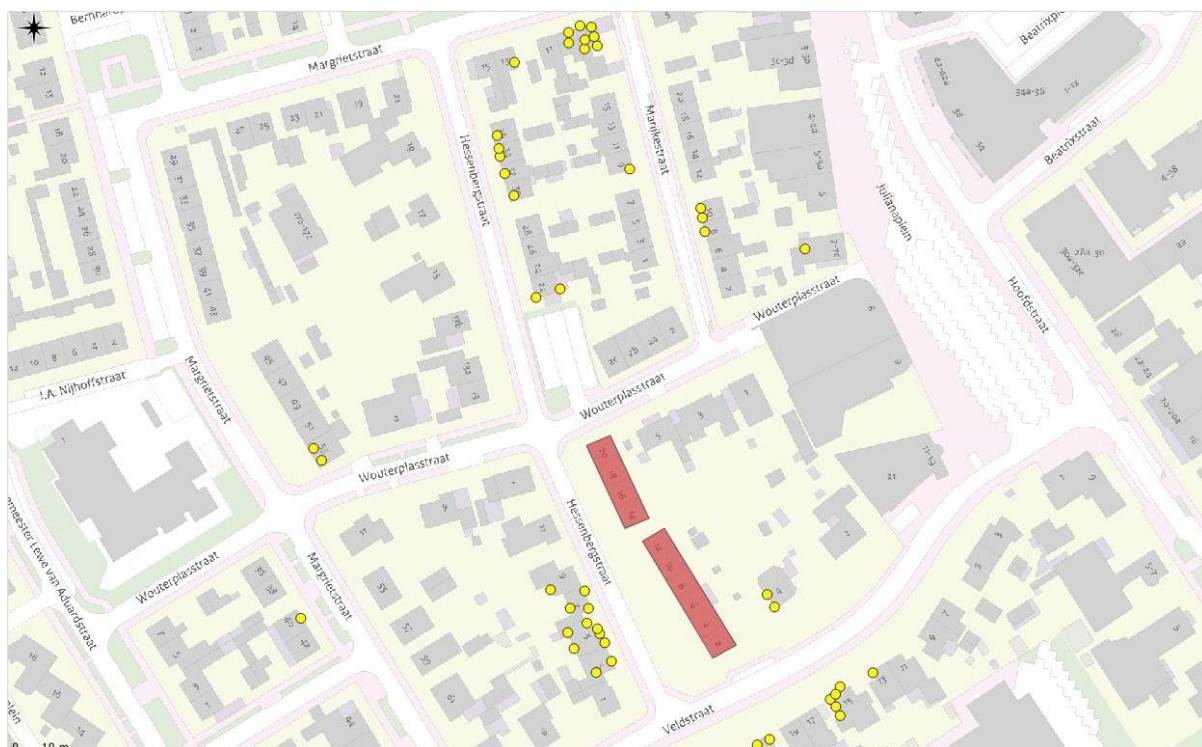
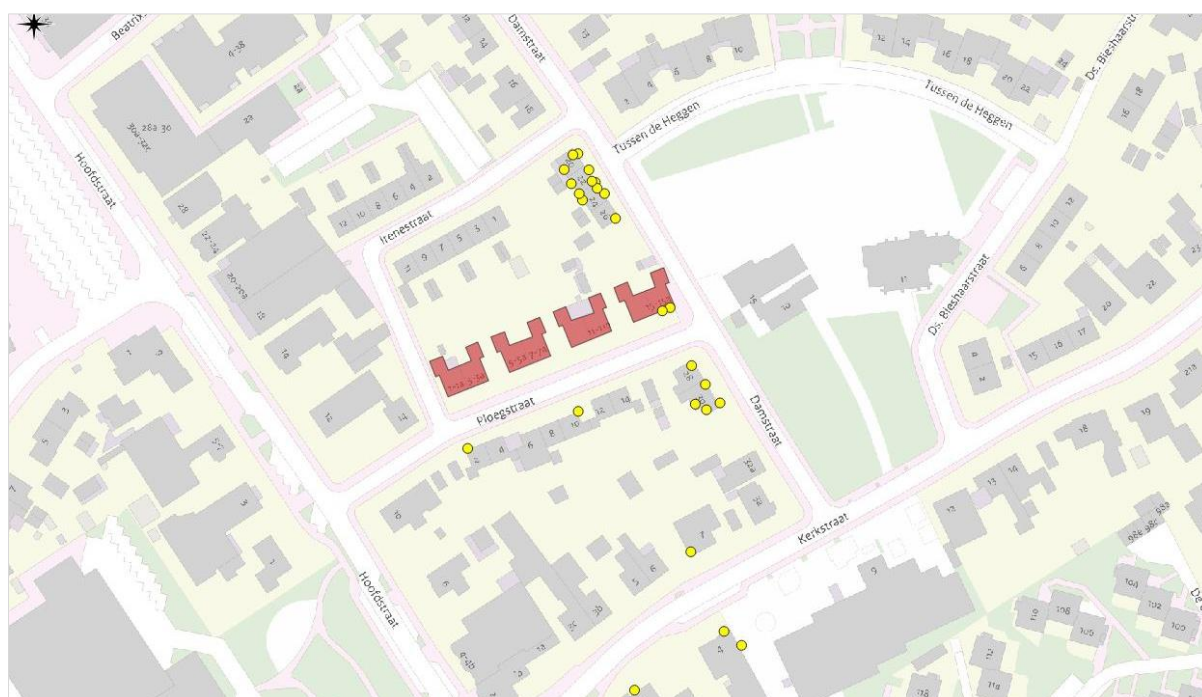
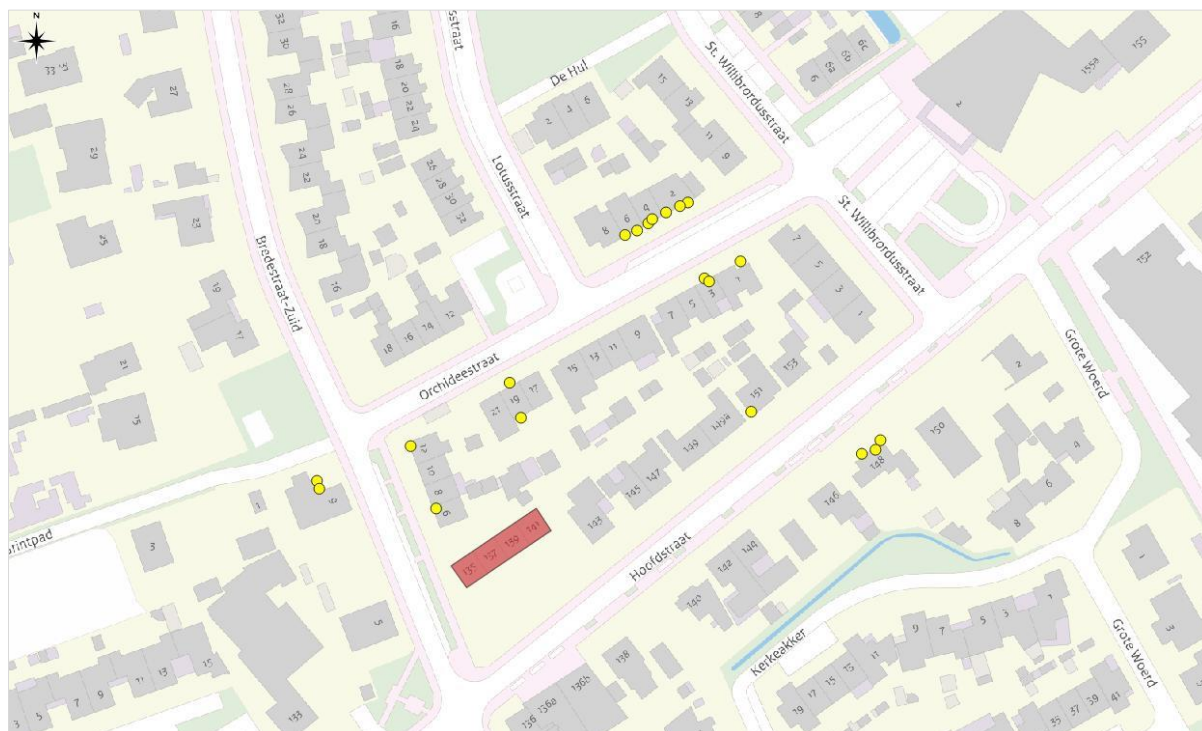
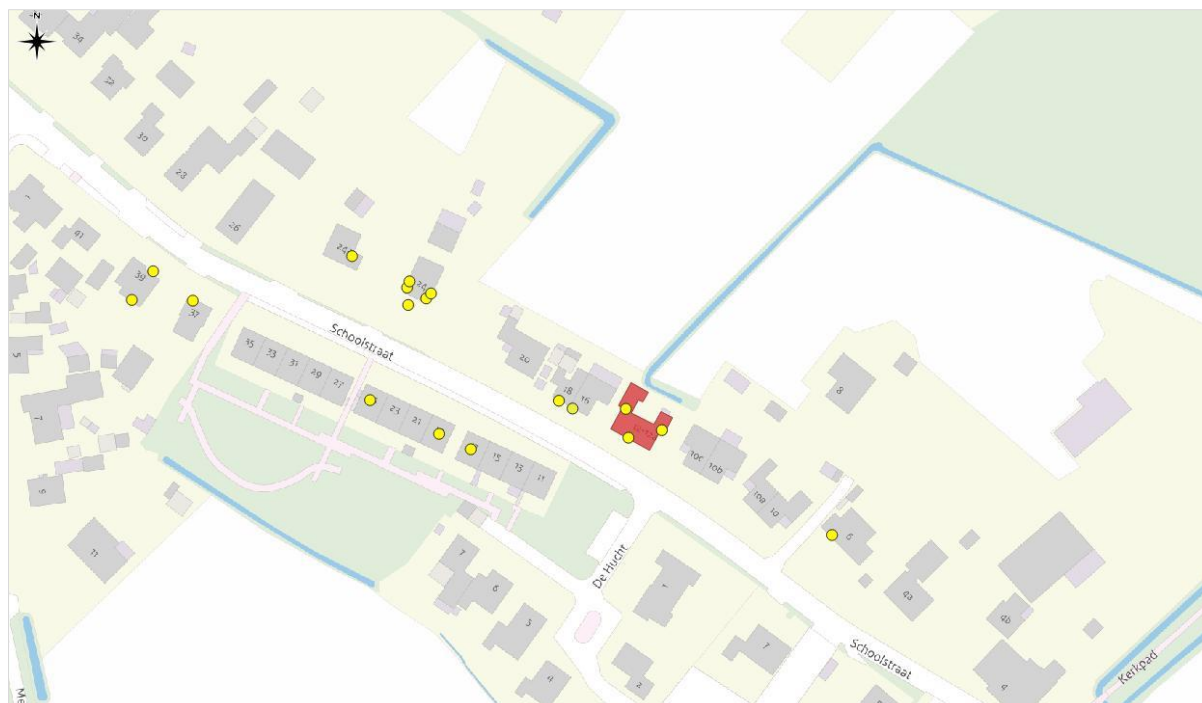
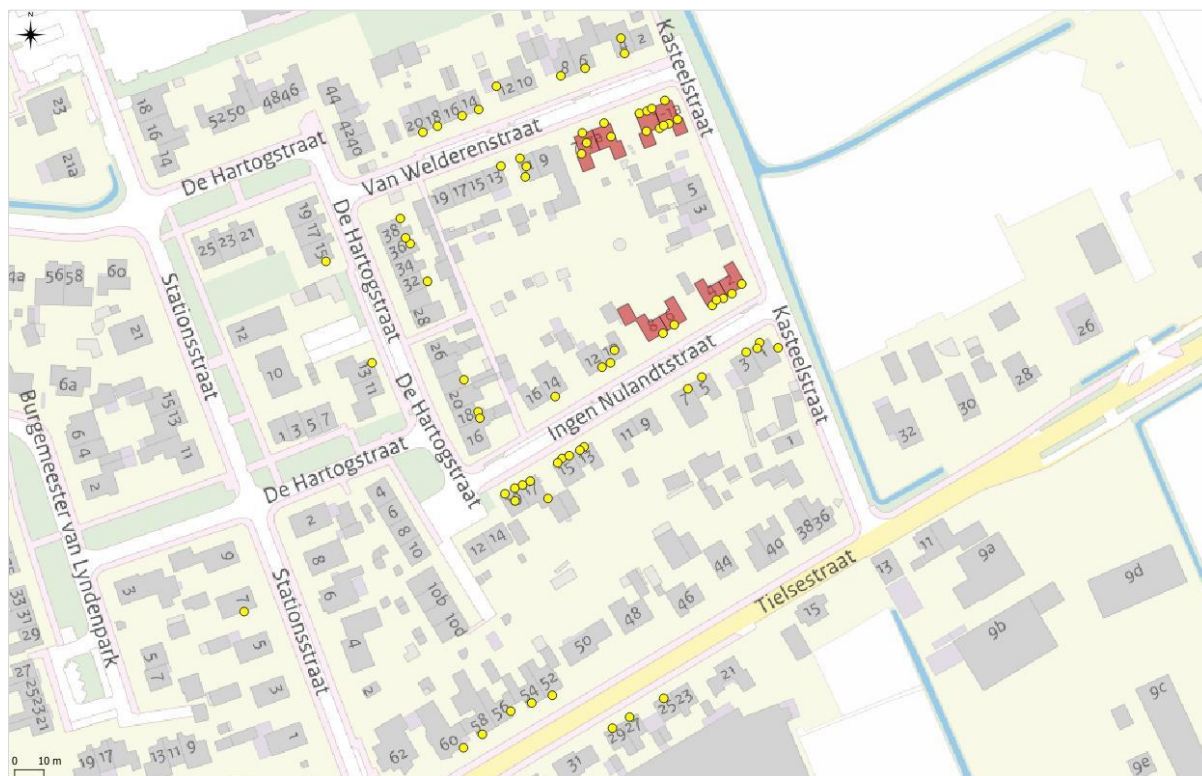
Figuur 3.1 Verspreiding van de huismus op basis van inventarisatie in het seizoen 2023 voor de Hessenbergstraat te Zetten.

Figuur 3.2 Verspreiding van de huismus op basis van inventarisatie in het seizoen 2023 voor de Ploegstraat te Zetten.

Figuur 3.3 Verspreiding van de huismus op basis van inventarisatie in het seizoen 2023 voor de Hoofdstraat te Herveld.

Figuur 3.4 Verspreiding van de huismus op basis van inventarisatie in het seizoen 2023 voor de Schoolstraat te Herveld.

Figuur 3.5 Verspreiding van de huismus op basis van inventarisatie in het seizoen 2023 voor de van Wolderenstraat en Ingen Nulandstraat te Valburg.

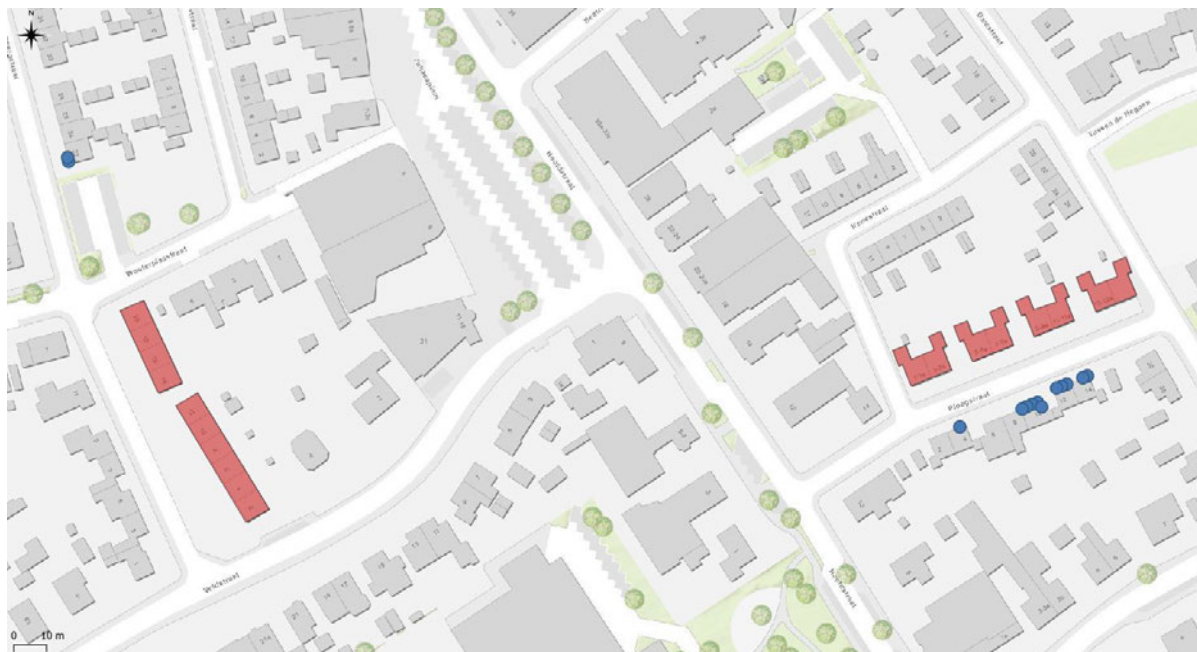
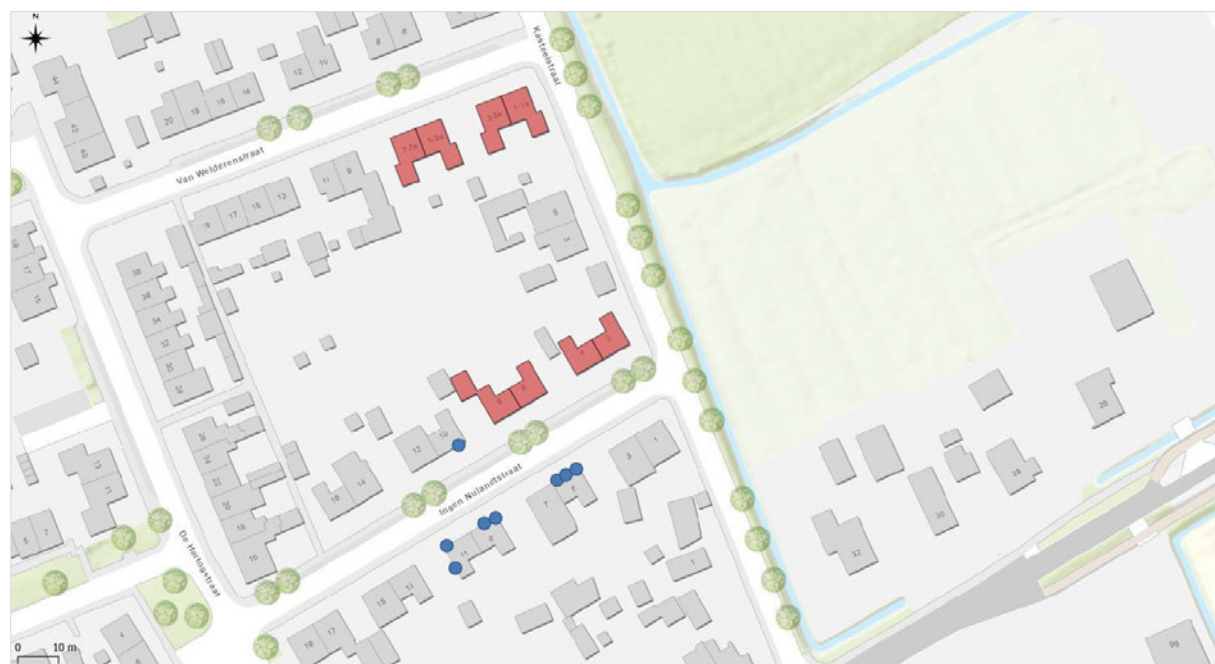
Figuur 3.6 Verspreiding van de gierzwaluw op basis van inventarisatie in het seizoen 2023 voor de Hessenbergstraat en Ploegstraat te Zetten.

Figuur 3.7 Verspreiding van de gierzwaluw op basis van inventarisatie in het seizoen 2023 voor de van Welderenstraat en Ingen Nulandstraat te Valburg.

Tijdens de veldbezoeken gedurende het seizoen 2023 werden geen nestplaatsen aangetroffen in de bebouwing behorend tot de onderzoekslocatie. Wel werden er 11 en 2 nestplaatsen respectievelijk in de directe omgeving van de woningen behorend tot de Ploegstraat en de Hessenbergstraat aangetroffen (zie figuur 3.6) en 8 nestenplaatsen in de directe omgeving van de van Wolderenstraat en Ingen Nulandstraat (zie figuur 3.7). Aangezien er geen nestplaatsen zijn aangetroffen op de onderzoekslocatie en de nesten in de buurt van de onderzoekslocatie geen last zullen ondervinden van de werkzaamheden, zijn er daarom geen verdere stappen noodzakelijk ten aanzien van de gierzwaluw. De gierzwaluw zal daarom in het verdere rapport buiten beschouwing worden gelaten.

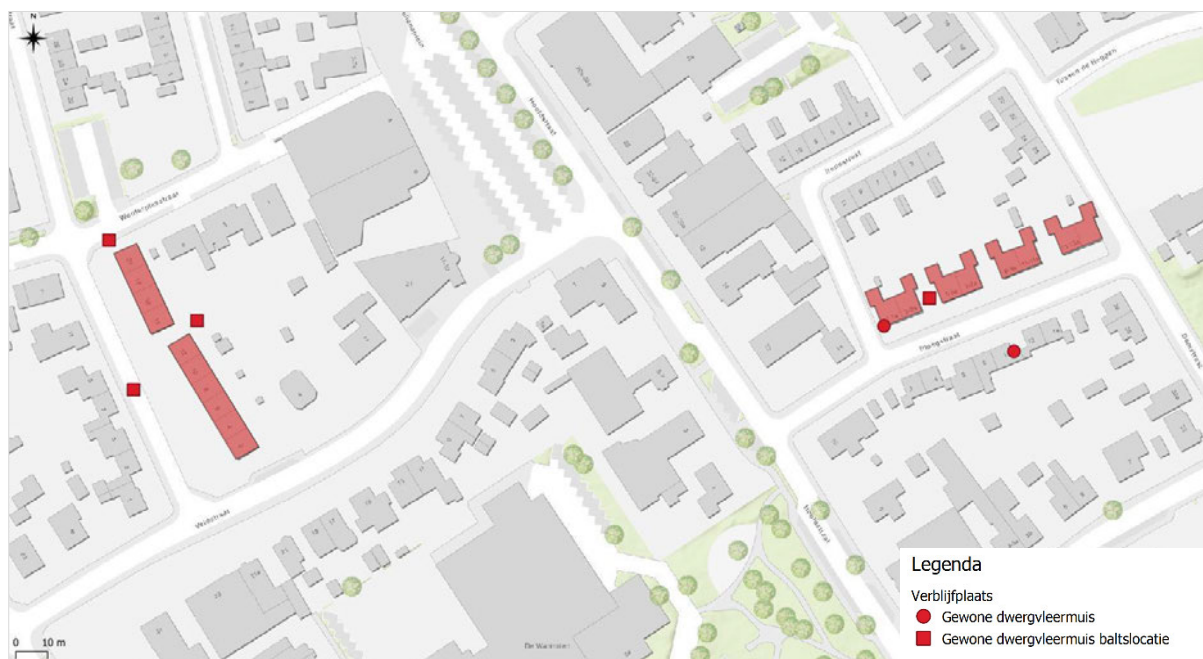
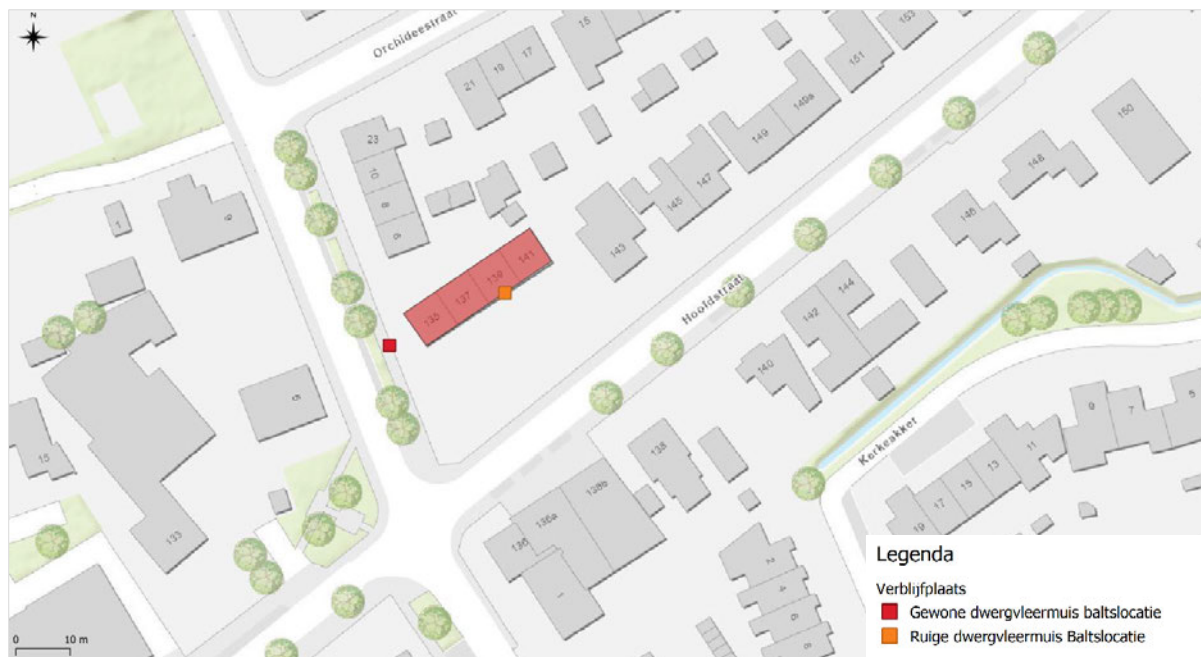
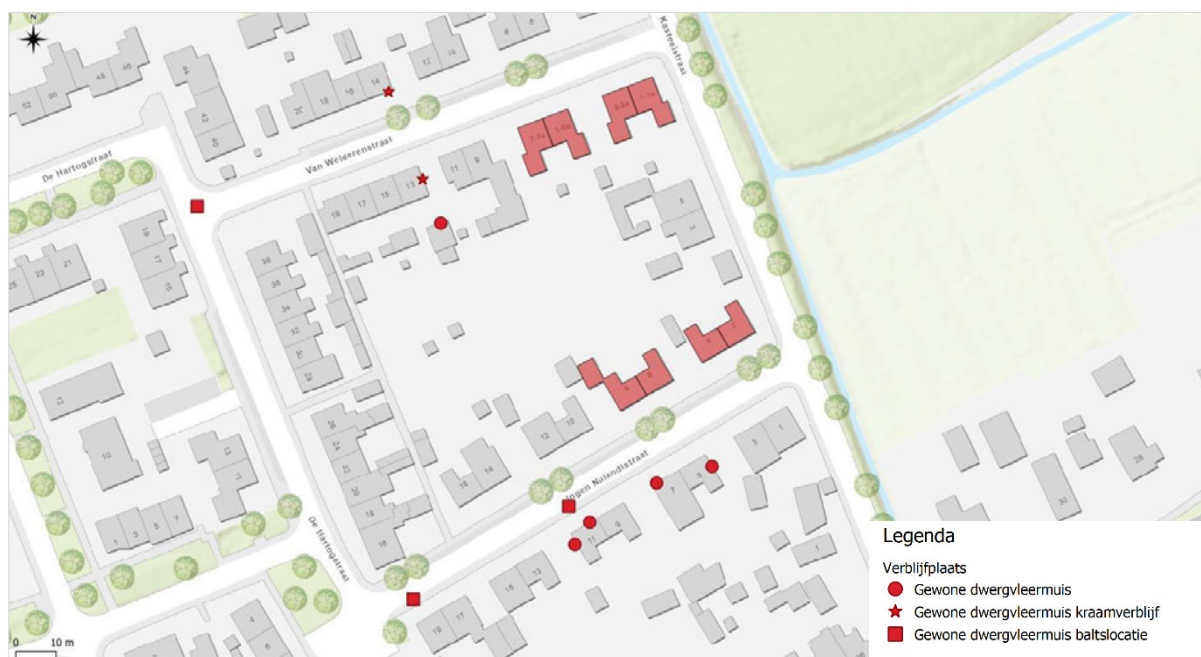
Figuur 3.8 Verspreiding van vleermuissoorten op basis van inventarisatie in het seizoen 2022 en 2023 voor de Hessenbergstraat en Ploegstraat te Zetten.

Figuur 3.9 Verspreiding van vleermuissoorten op basis van inventarisatie in het seizoen 2022 en 2023 voor de Hoofdstraat te Herveld.

Figuur 3.10 Verspreiding van vleermuissoorten op basis van inventarisatie in het seizoen 2023 voor de van Wolderenstraat en Ingen Nulandstraat te Valburg.

Tijdens het veldonderzoek in 2022 en 2023, is er één zomerverblijfplaats aangetroffen van de gewone dwergvleermuis in de bebouwing behorend tot de onderzoekslocatie van de Ploegstraat (zie figuur 3.8). Deze verblijfplaats werd aangetroffen onder de kantpannen aan de zijgevel van huisnummer 1. Verder is er één verblijfplaats buiten de onderzoekslocatie aangetroffen in de buurt van de Ploegstraat. Er werden geen verblijfplaatsen aangetroffen aan de woningen behorend tot de onderzoekslocatie aan de van Welderenstraat en Ingen Nulandstraat (zie figuur 3.10).

Tijdens het onderzoek naar paarverblijfplaatsen zijn er in totaal vier baltslocaties van de gewone dwergvleermuis en één baltslocatie van de ruige dwergvleermuis die binding vertoonde met de bebouwing op de onderzoekslocatie (zie figuur 3.8). Het gaat hier uiteindelijk om twee paarverblijfplaatsen van de gewone dwergvleermuis aan de Hessenbergstraat (huisnummer 12 en 20), één paarverblijfplaats aan de Ploegstraat (huisnummer 3a of 5) en één paarverblijfplaats aan de Hoofdstraat (huisnummer 135). De paarverblijfplaats van de ruige dwergvleermuis is aangetroffen aan de Hoofdstraat (huisnummer 139) (zie figuur 3.9).

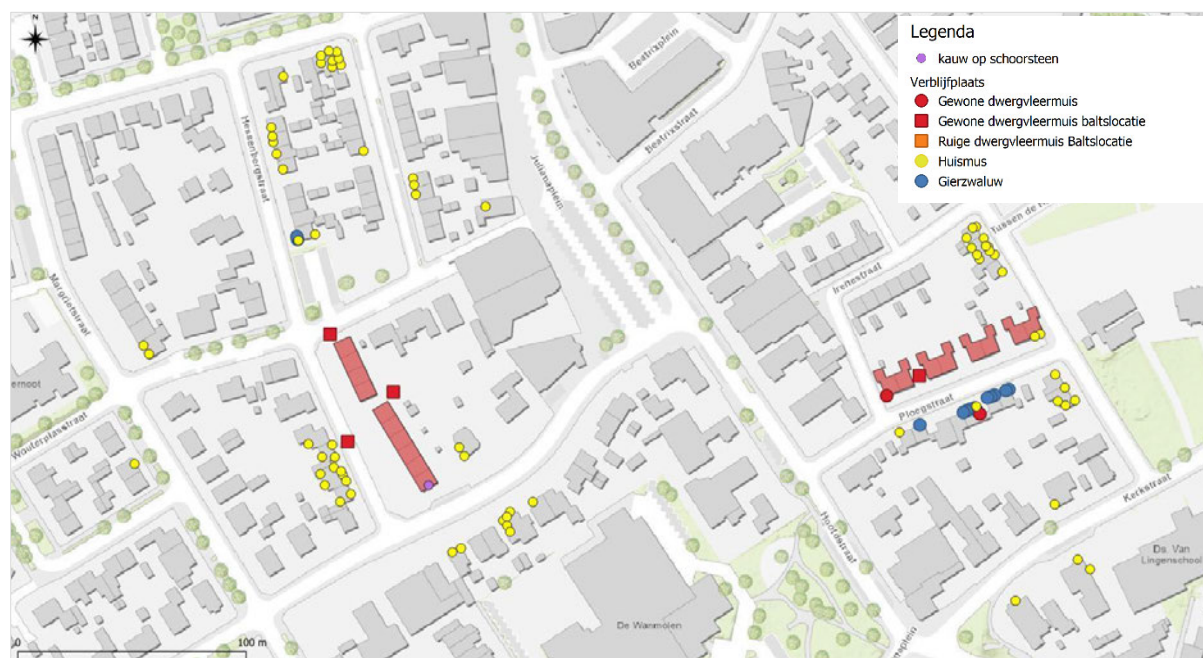
Figuur 3.11 Verspreiding resultaten veldonderzoek in het seizoen 2022 en 2023 voor de Hessenbergstraat en Ploegstraat te Zetten.

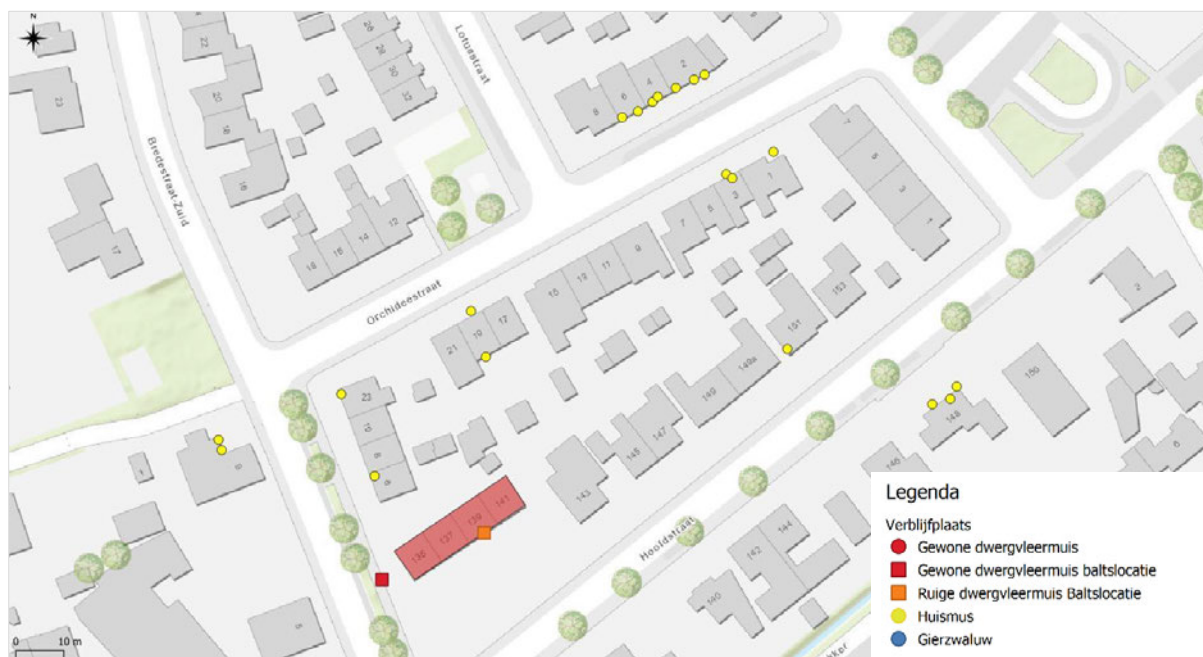
Figuur 3.12 Verspreiding resultaten veldonderzoek in het seizoen 2022 en 2023 voor de Hoofdstraat te Herveld.

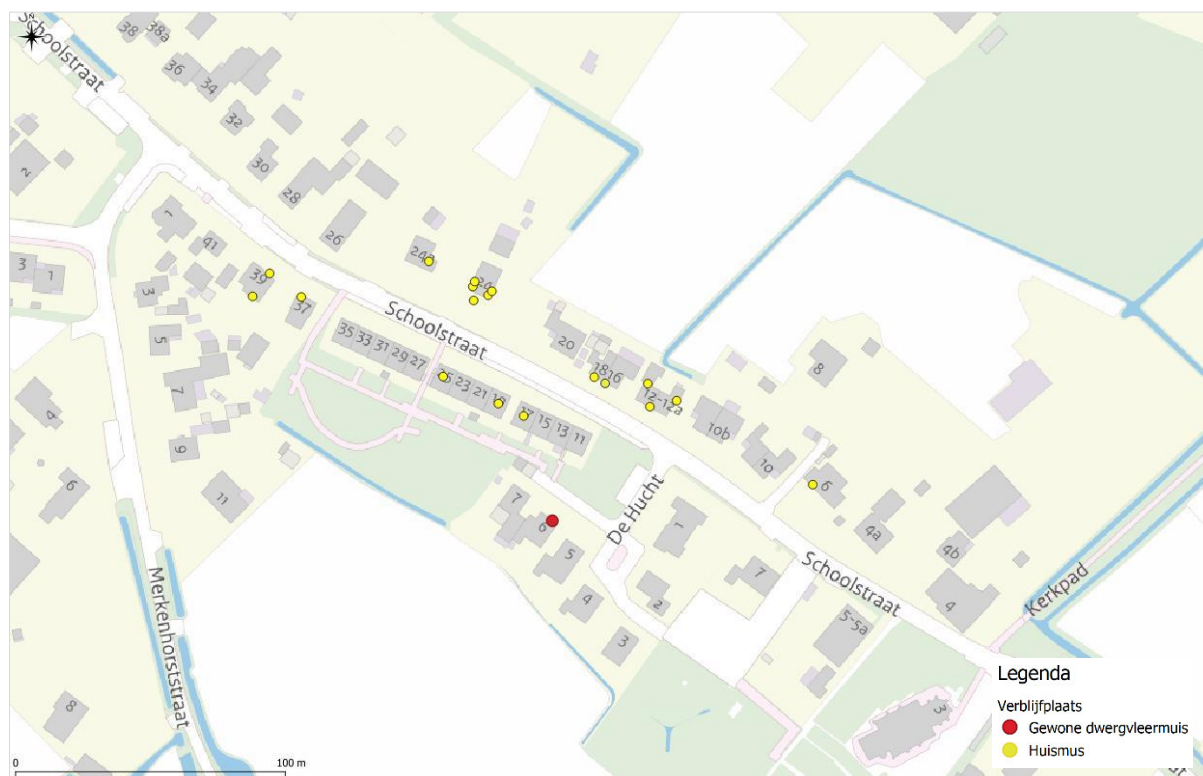
Figuur 3.13 Verspreiding resultaten veldonderzoek in het seizoen 2022 en 2023 voor de Schoolstraat te Herveld.

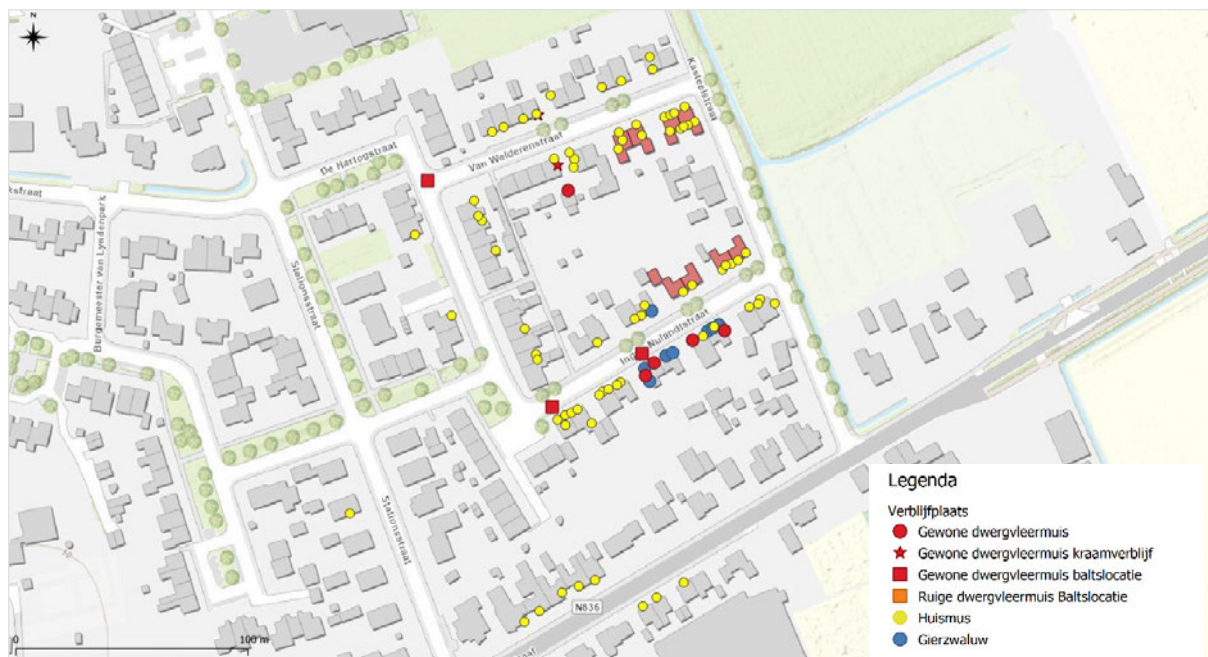
Figuur 3.14 Verspreiding resultaten veldonderzoek in het seizoen 2023 voor de van Wolderenstraat en Ingen Nulandstraat te Valburg.

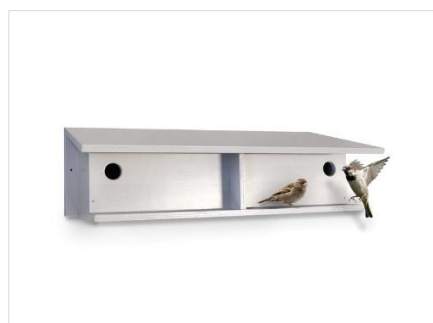
Figuur 6.1 Tijdelijke huismuskast (HMT2) van Unitura.

Voor de huismus worden voor elke nestplaats in het plangebied 2 tijdelijke kasten binnen 200 meter van het plangebied geplaatst. Omdat er 26 nesten van huismussen in het plangebied aanwezig zijn, worden daarom 26 tijdelijke tweedelige nestkasten opgehangen. De kasten zijn van het type HMT2 van Unitura of vergelijkbaar (figuur 6.1). De kasten worden aan woningen in de directe omgeving geplaatst, minimaal 3 maanden voorafgaand aan de renovatie. In figuur 6.3 t/m figuur 6.6 is het gebied aangegeven waar tijdelijke kasten geplaatst moeten worden. Foto's van de geplaatste kasten zullen in het logboek worden verwerkt en later worden opgestuurd naar de provincie Gelderland.

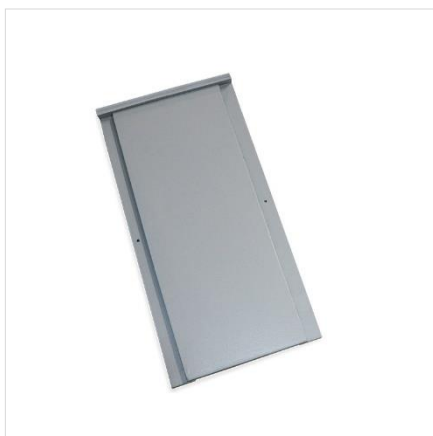
Figuur 6.2 Vleermuis-kast VMT1 van Unitura

Voor het aanbieden van tijdelijke alternatieven, zullen minimaal zes maanden voor de werkzaamheden, vier tijdelijke vleermuis-kasten voor elke aangetroffen verblijfplaats worden opgehangen, binnen 200 meter van de huidige verblijfplaatsen. Omdat er in het plangebied in totaal zes verblijfplaatsen van de gewone dwergvleermuis en ruige dwergvleermuis aanwezig zijn, worden daarom in totaal 24 tijdelijke vleermuis-kasten geplaatst. In figuur 6.3 is het gebied aangegeven waar tijdelijke kasten geplaatst moeten worden en in figuur 6.5 komen 8 tijdelijke kasten te hangen. Foto's van de geplaatste kasten zullen in het logboek worden verwerkt en later worden opgestuurd naar de provincie Gelderland. De vleermuis-kasten zijn van het type VMT1, van Unitura (figuur 6.2) of vergelijkbaar.

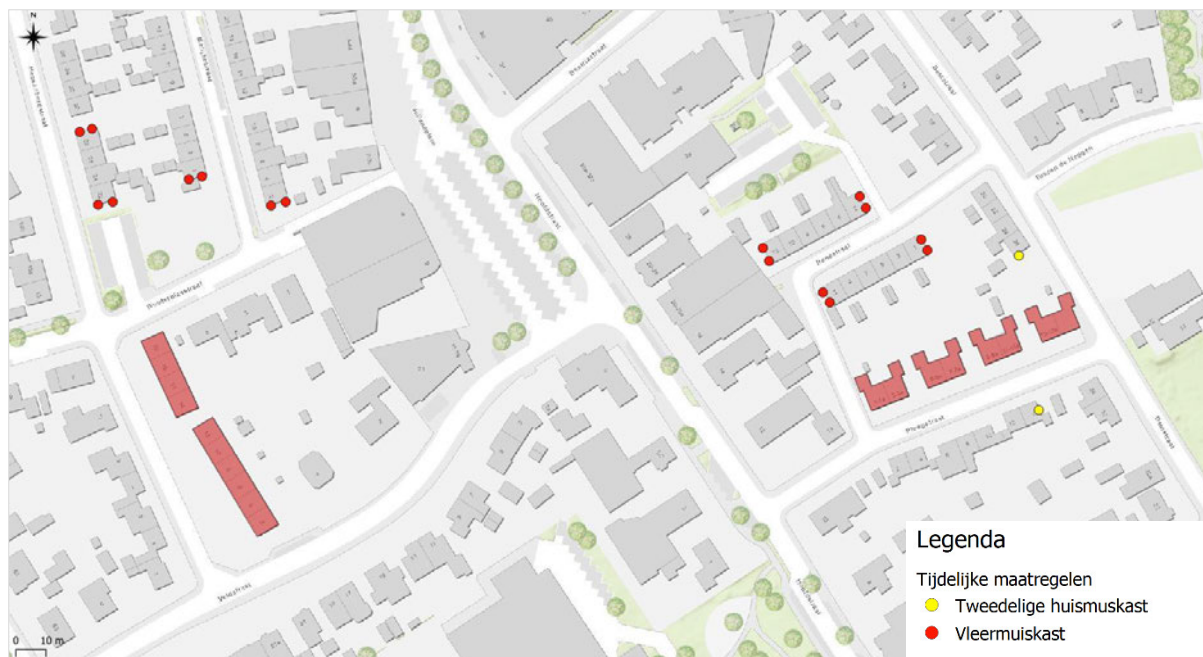
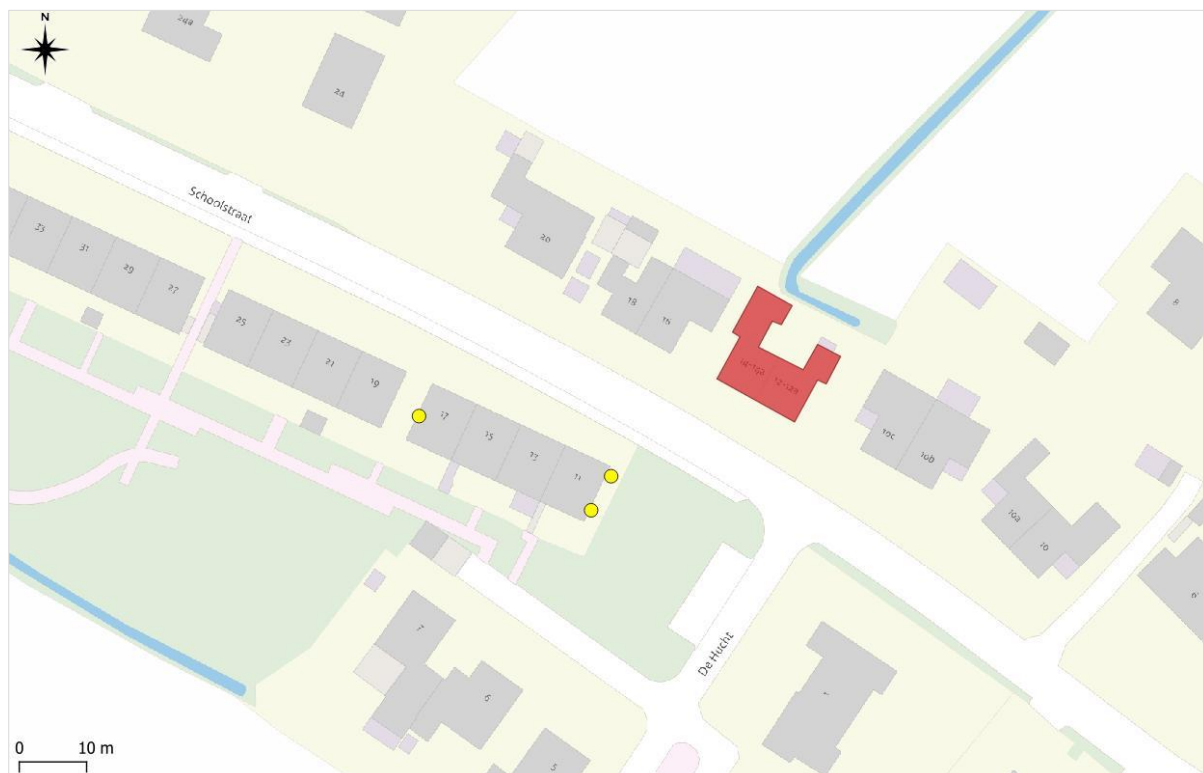
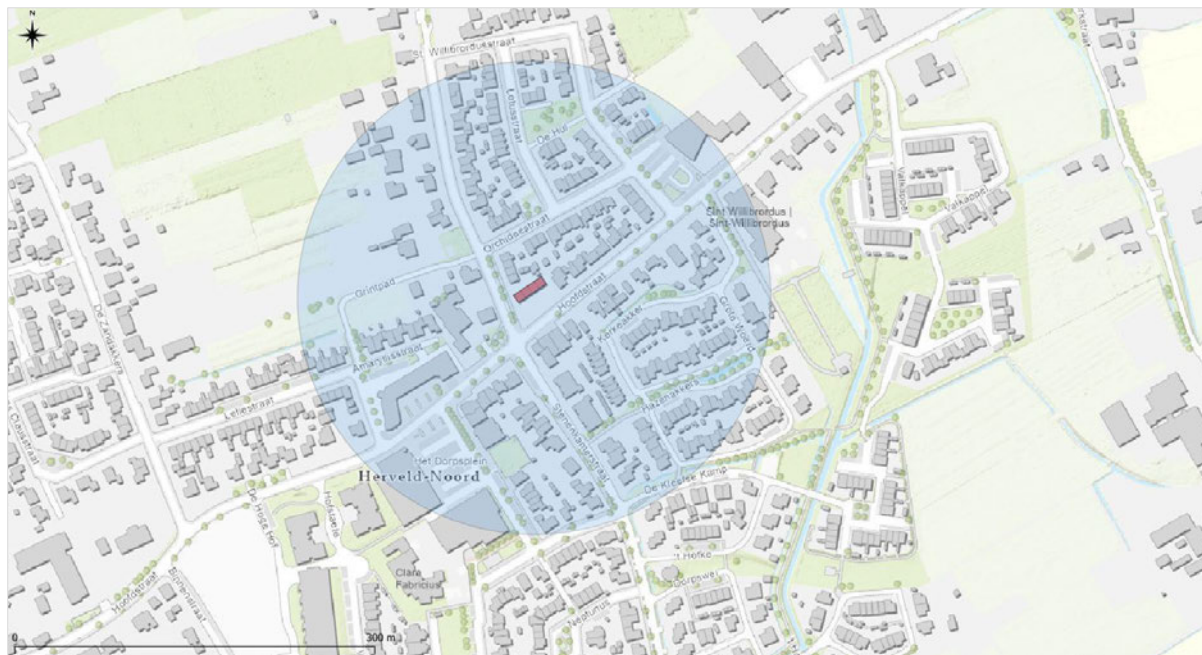
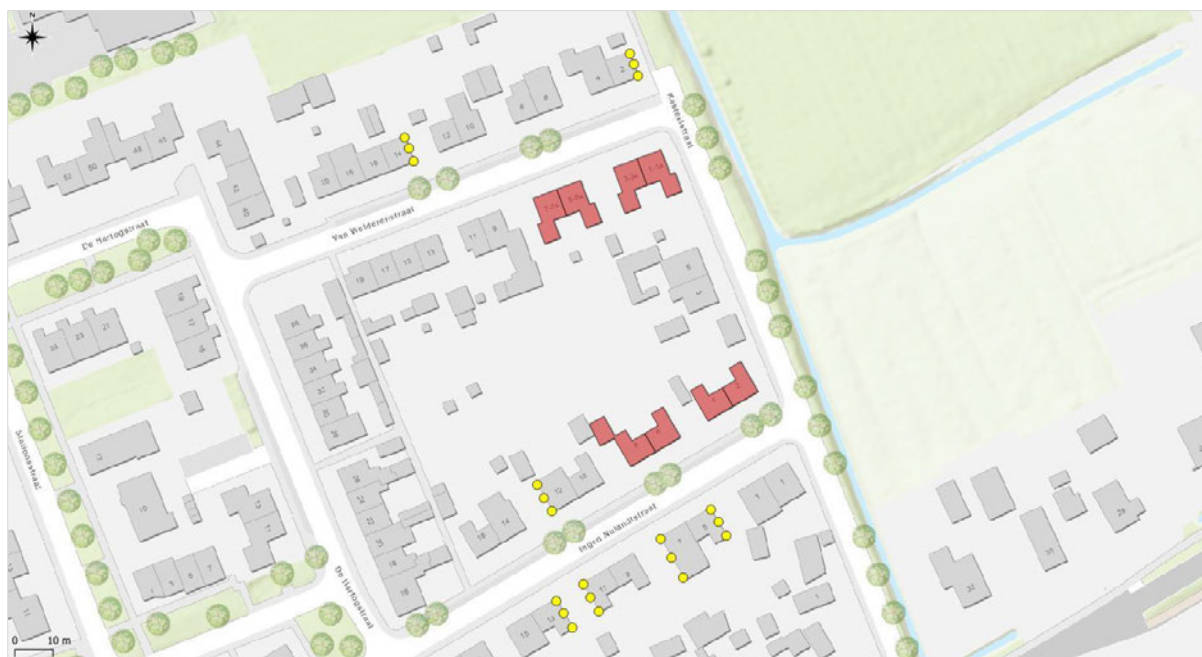
Figuur 6.3 Locaties van de tijdelijke voorzieningen in de directe omgeving van de planlocatie van Hessenbergstraat en Ploegstraat te Zetten.

Figuur 6.4 Locaties van de tijdelijke voorzieningen in de directe omgeving van de planlocatie van Schoolstraat te Herveld.

Figuur 6.5 Locaties van de tijdelijke voorzieningen in de directe omgeving van de planlocatie van Hoofdstraat te Herveld.

Figuur 6.6 Locaties van de tijdelijke voorzieningen voor de huismus (tweedelige kasten) in de directe omgeving van de planlocatie van Welderenstraat en Ingen Nulandstraat te Valburg.

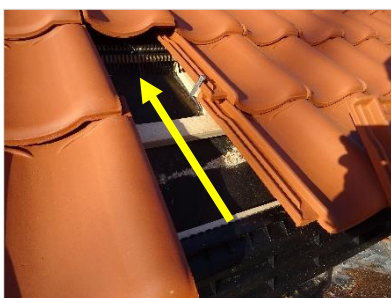
Figuur 6.7 Voorbeeld plaatsen vogelschroot bij derde rij dakpannen.

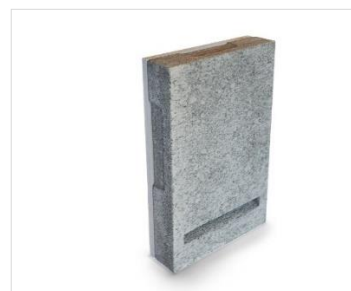
Figuur 6.9 Inbouwkast van het type VMPPM1, van Unitura.

De te renoveren woningen op de planlocatie worden permanent geschikt gemaakt als zomer- en paarverblijfplaats voor de gewone dwergvleermuis en ruige dwergvleermuis door het inbouwen van 8 vleermuiskasten per cluster, met in totaal 32 vleermuiskasten. De kasten die hiervoor toegepast worden zijn van het type VMPPM1 van Unitura, of vergelijkbaar (zie figuur 6.9). De exacte locaties van de inbouwkasten moeten nog worden afgestemd met de initiatiefnemer. Het inbouwen van de kasten zal onder ecologische begeleiding van een ter zake kundige plaatsvinden. De foto's van de inbouwkasten zullen in het logboek worden vermeld en later aan de provincie Gelderland worden verstrekt onder vermelding van het zaaknummer.
