milieuhygiënisch vooronderzoek bodem

### Augustinus (ong.), Gennep

| Rapportnummer | 21903.001 |
| Datum | 8 november 2023 |

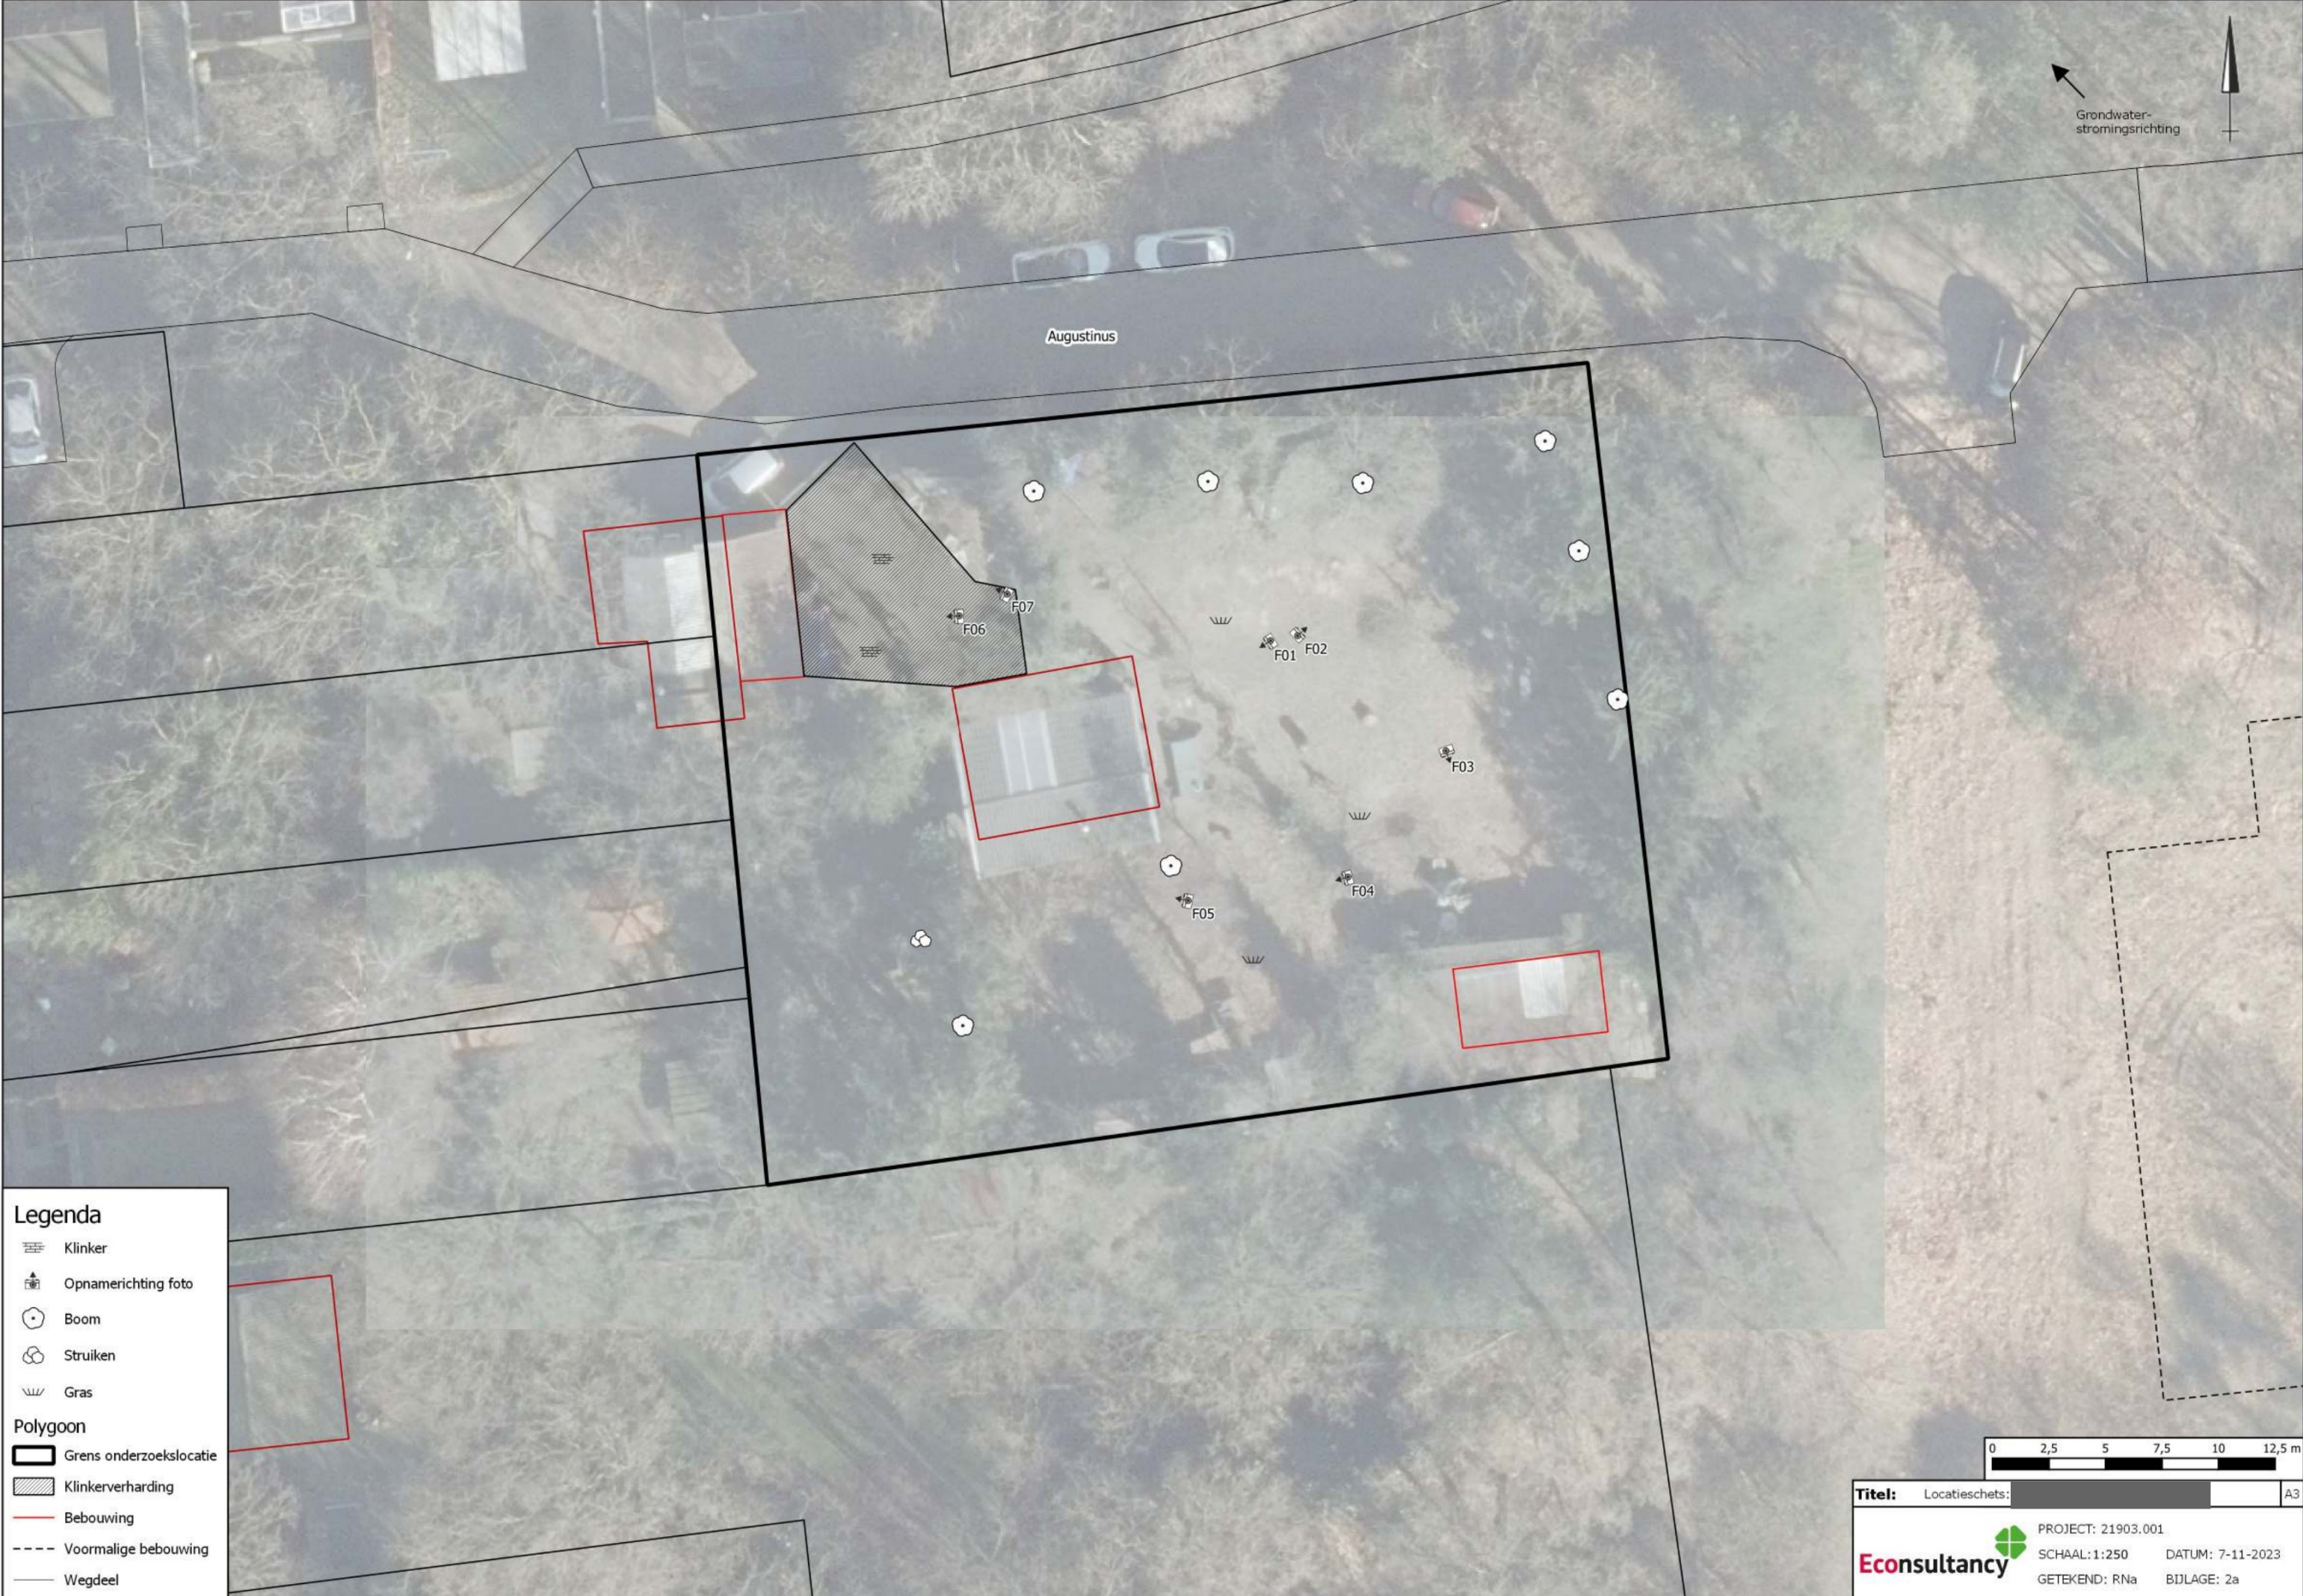
| <b>Titel:</b> | Locatieschets: | A3 |

In bijlage 2a is de huidige situatie op een locatieschets weergegeven. Bijlage 2b bevat enkele foto's van de onderzoekslocatie.
