## Plan van aanpak Complex 294 Troelstralaan 10-24b te Zutphen

## Complex 294 Troelstralaan 10-24b te Zutphen

Opdrachtgever: Woonbedrijf Ieder1  
Overstichtlaan 2  
7414 AP Deventer

Datum: 19 december 2023

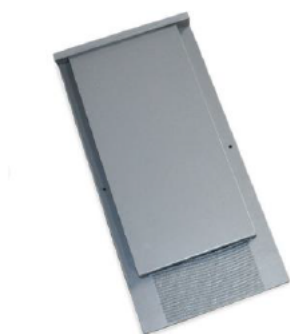
Materiaal: Multiplex grip mortel  
Formaat buitenkant: 60 x 29 x 6.5  
Formaat binnenkant: 53 x 20 x 1.8

Afbeelding 5: Tijdelijke vleermuiskast VMT1a (bron: [www.unitura.nl](http://www.unitura.nl))

Toegepast worden de Vleermuiskasten VMT1a van Unitura.

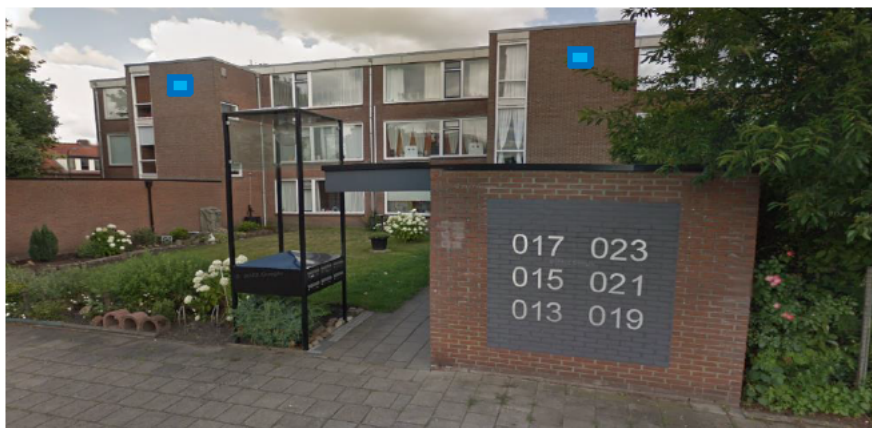
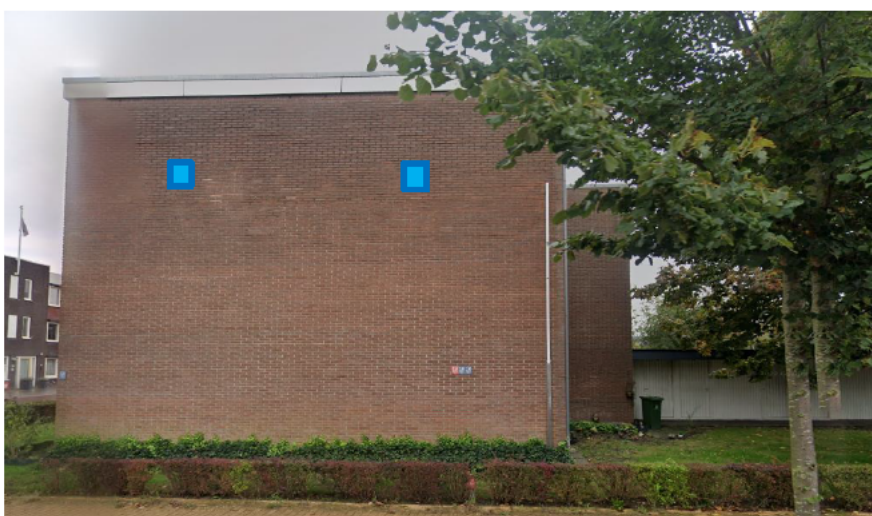
Afbeelding 6: De locaties van de 4 tijdelijke zomerverblijven.

De tijdelijke kasten worden geplaatst op de verst gelegen kopgevel en de zijde van het appartementencomplex direct naast de projectwoning (Albardastraat 1-23), zie afbeelding 5.

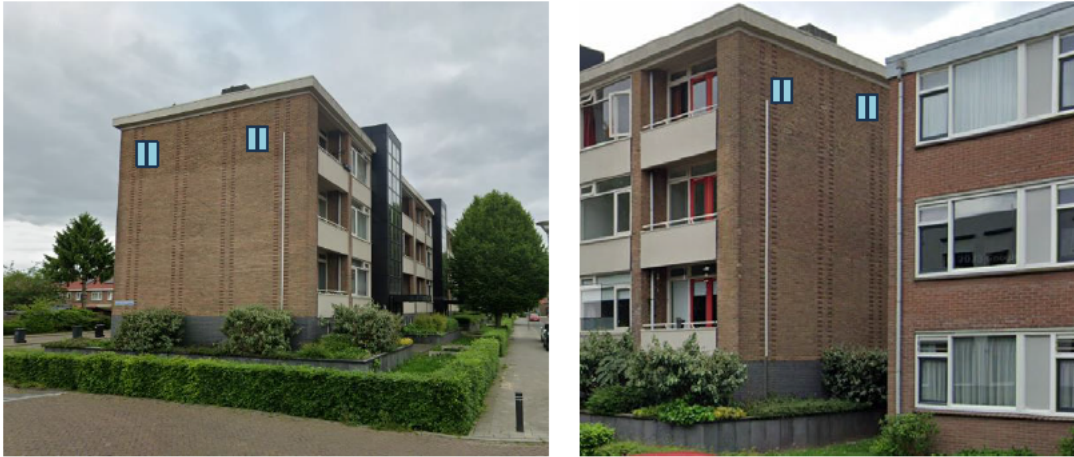
**Afbeelding 8:** De locaties van de ingemetselde permanente zomerverblijven. Elk verblijf bestaat uit twee gekoppelde kasten.

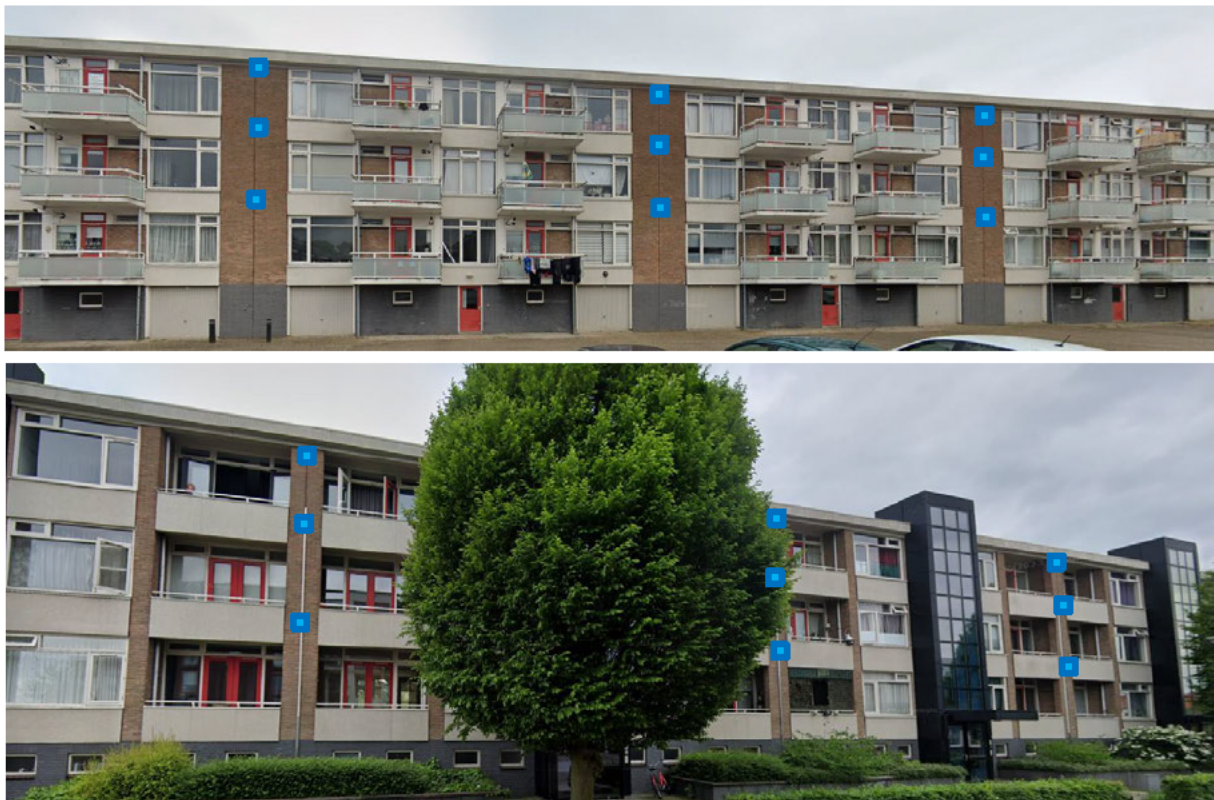
Afbeelding 10: De locaties van de entreestenen naar de dilatatievoegen

De gevels kunnen daarna gewoon worden geïsoleerd zonder dat de ruimte tussen de binnenmuren verloren gaat.

De permanente toegang moeten voor het starten van de winterrust van vleermuizen aanwezig zijn, dus uiterlijk 15 oktober 2025.
