Zaaknr. : 23300  
Kenmerk : 825174

## MEMO

**Van** : [REDACTED]  
**Via** : Proces Onderhouden  
**Aan** : Proces Vergunningen, Toezicht en handhaving  
**Onderwerp** : Onderhoudswerkzaamheden dijk Kerkvaartse haven te Waspik  
**Kopie** : [REDACTED]  
**Datum** : 17 september 2024

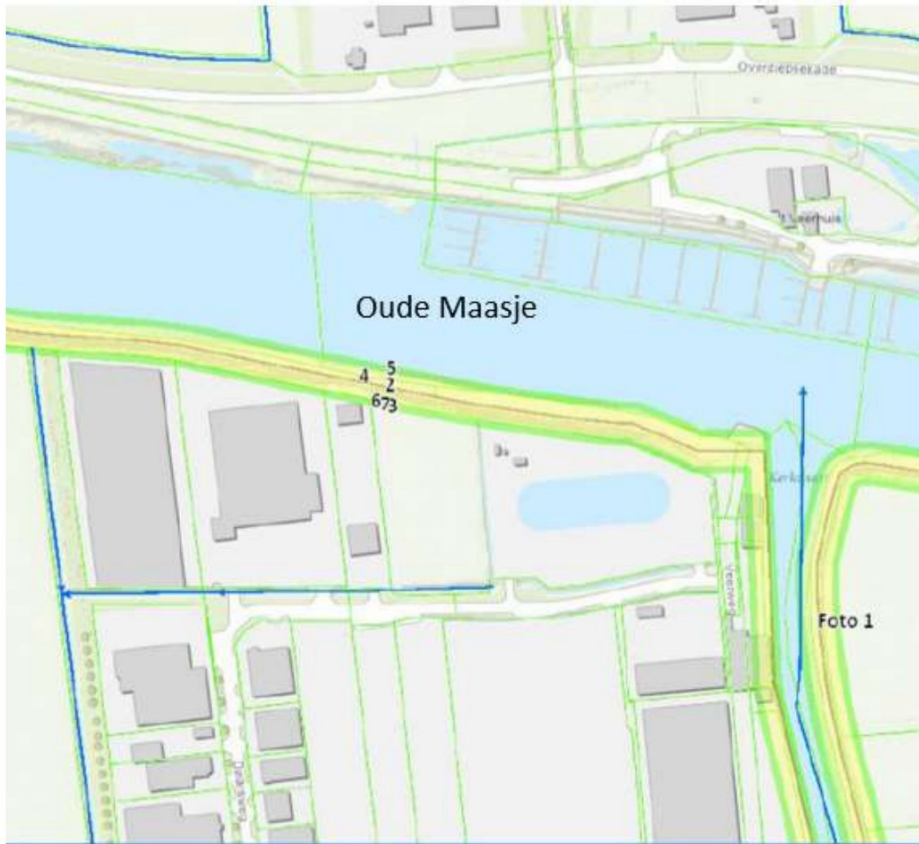
**Locatie:**

De nummers in onderstaande kaart corresponderen met de nummers van de foto's

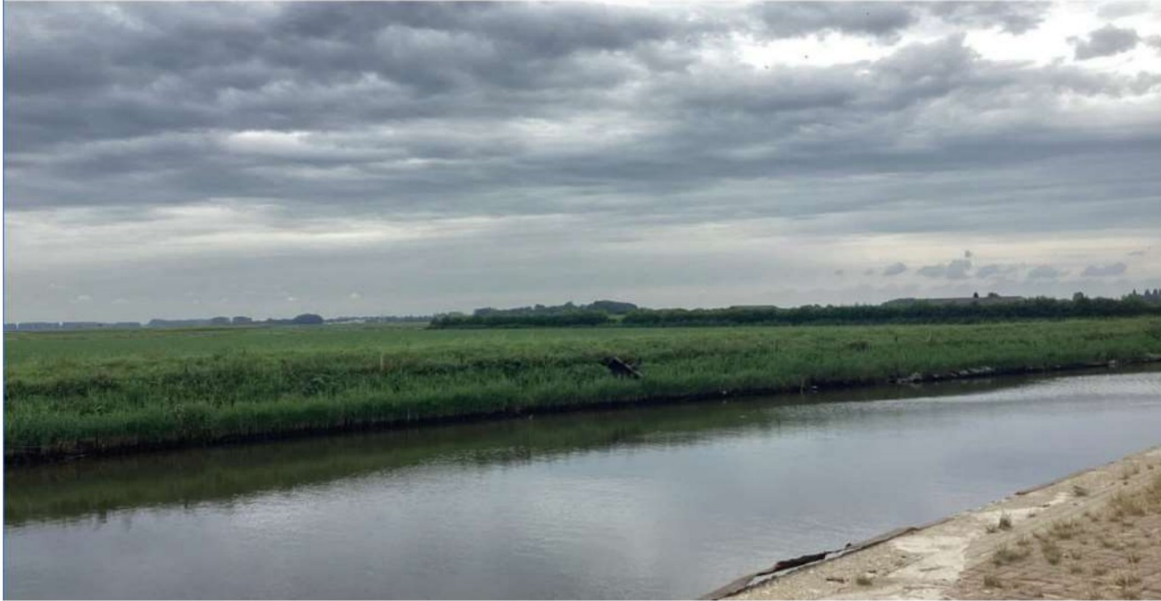
**Foto 1**

**Handeling 1:**

Het leggen van een slotenbak welke ligt op een talud bekleding voorzien met lichte steenbestorting op waterstaatswerk van regionale waterkering boezemkades met kenmerk DWK00693 en in de beschermingszone van A water met kenmerk OVK03910 op perceel WPK01N706.

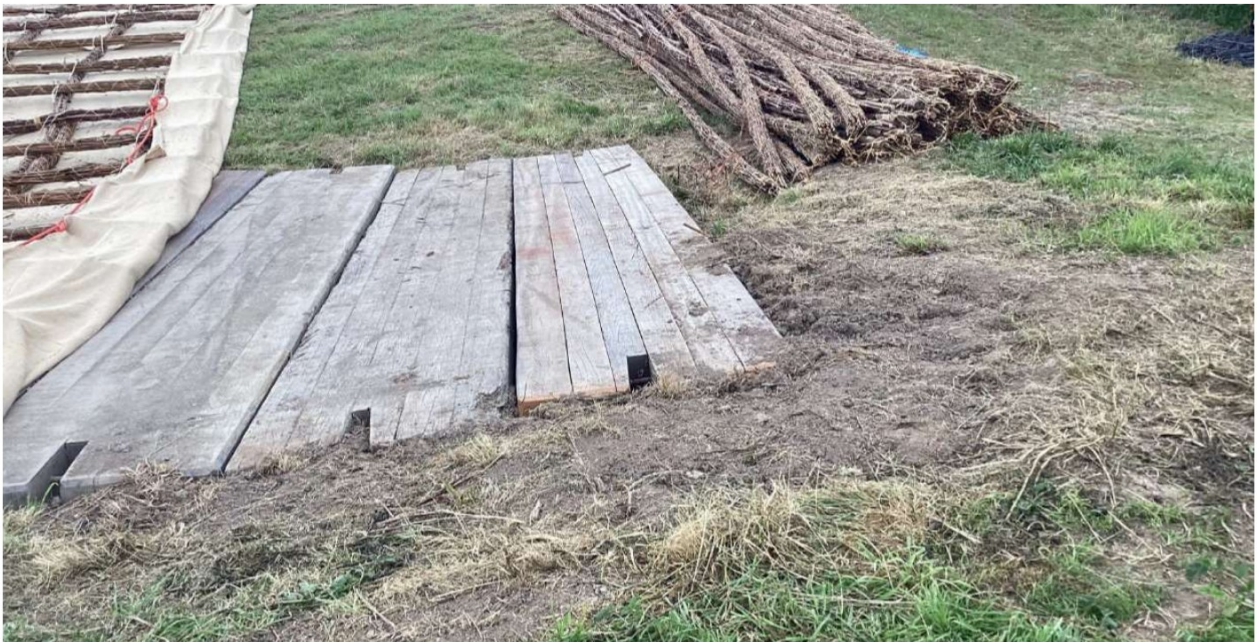
**Foto 2**

**Handeling 2:**

Het leggen van draglineschotten op waterstaatswerk van regionale waterkering boezemkades met kenmerk DWK01240 op perceel WPK01N330. Aan de bovenzijde zijn de draglineschotten aangevuld met zand om een mooie overgang te creëren. De draglineschotten zijn aangebracht ter bescherming van de dijk. Waarbij gebruik is gemaakt van aanwezige glooiing in het terrein. Dit om de trek en schuifweerstand te verminderen op de constructie van kering en de oever. Dit is zodanig aangelegd dat er geen verplaatsing van materiaal van de constructies kan plaatsvinden.

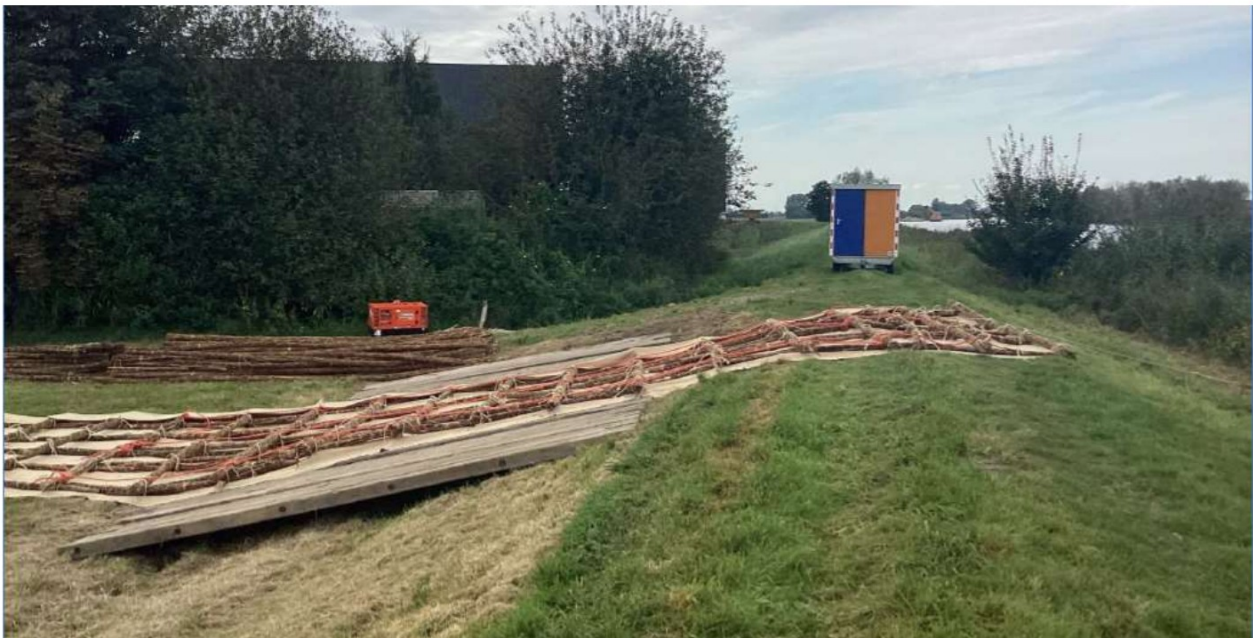
**Foto 3**

**Handeling 3:**

Het tijdelijk leggen van zinkstukken op perceel WPK011221 op waterstaatswerk en beschermingszone A op regionale waterkering boezemkades met kenmerk DWK01240 op perceel WPK01N330. Verwerkingstijd / afspraak is dat deze zodanig kort opgesteld liggen voor transport dat er geen verstikking van de grasmat plaatsvindt.

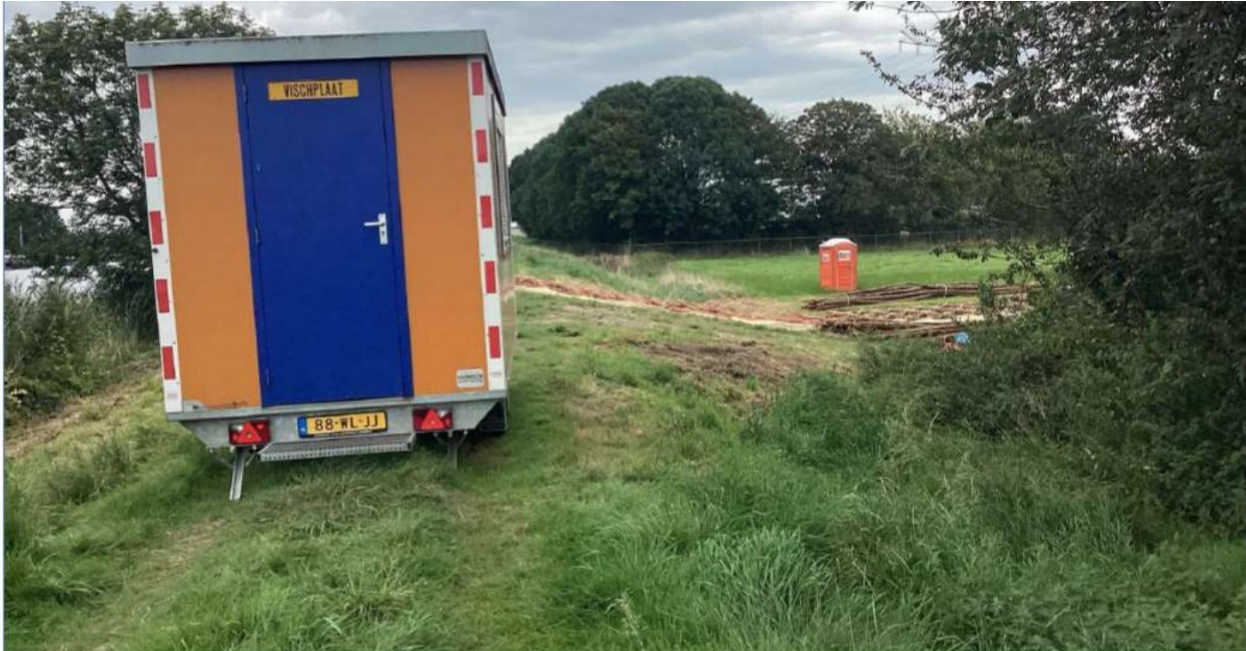
**Foto 4**

**Handeling 4:**

Het plaatsen van een schaftkeetje op wielen op een waterstaatswerk van regionale waterkering boezemkadees met kenmerk DWK01240 op perceel WPK01N330. Was geen afspraak over geweest is per abuis daar geplaatst geweest is kort na het constateren verwijderd.

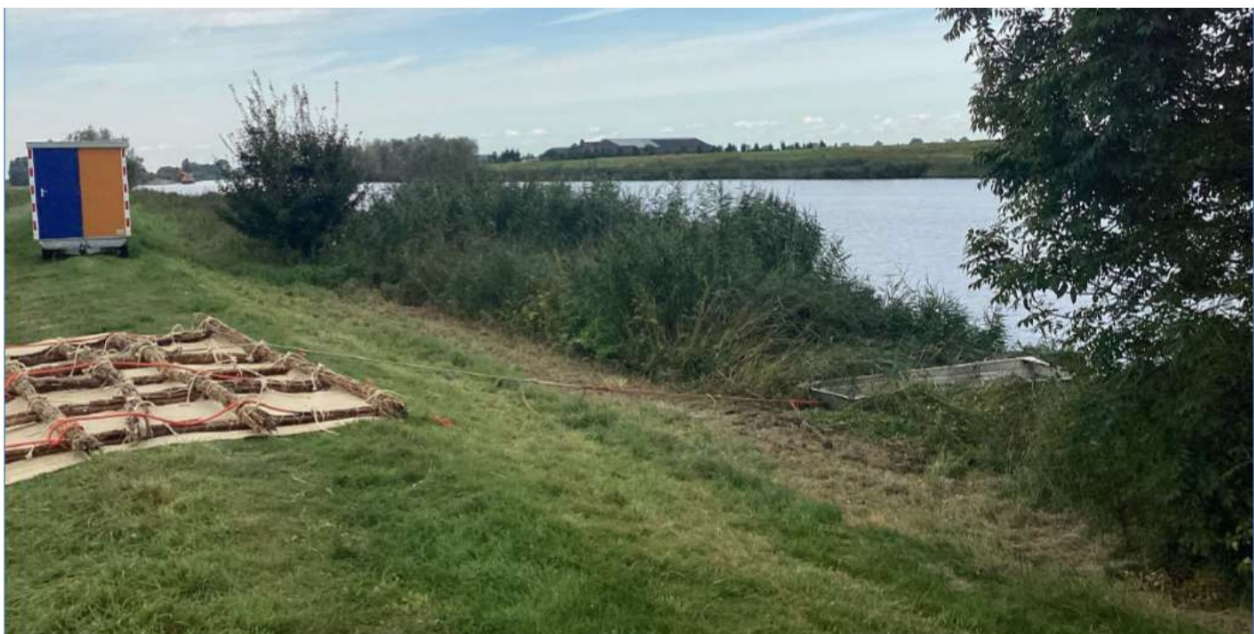
**Foto 5**

**Handeling 5:**

Het aanmeren van een werkbootje in de aanwezige rietkraag waterstaatswerk van regionale waterkering boezemkades met kenmerk DWK01240 op perceel WPK01N715. Afspraak deze dient van een zodanige diepgang te dat er geen schade aan de oeverbekleding plaatsvinden. Er mag geen bekleding worden verwijderd hiervoor.

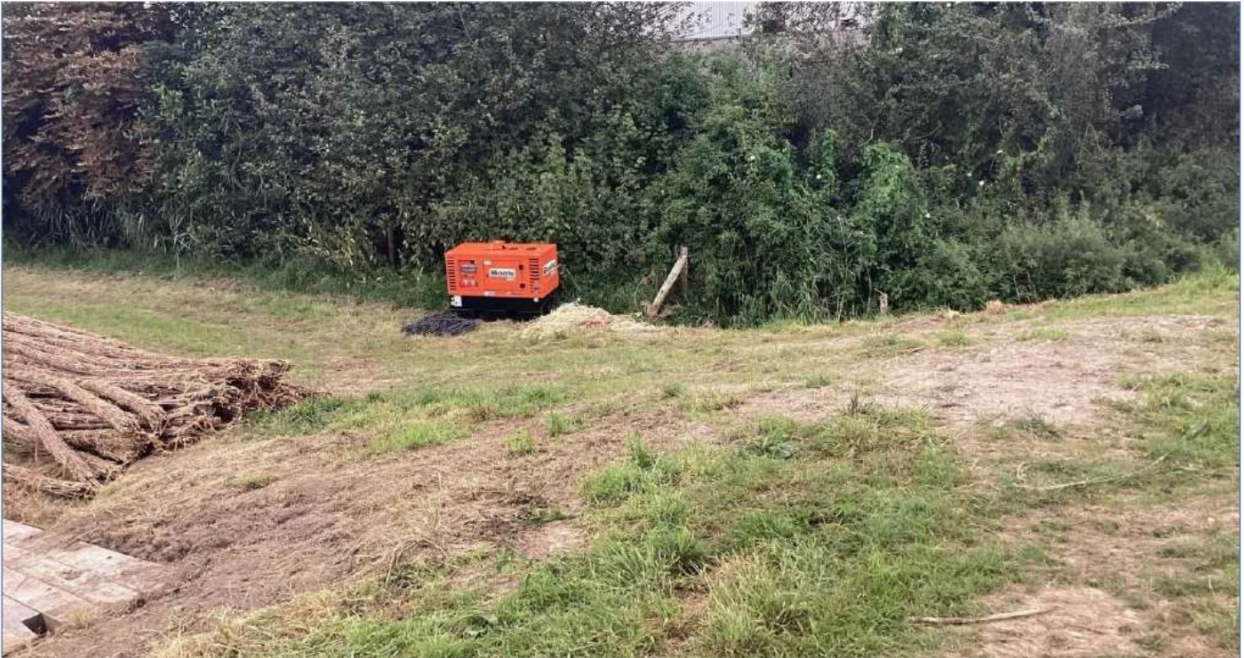
**Foto 6**

**Handeling 6:**

In beschermingszone A van regionale waterkering boezemkades met kenmerk DWK01240 plaatsen van een stroomaggregaat.

Het leggen van een stroomkabel van de stroomaggregaat naar het schaftkeetje.

Het neerleggen van een touw naast de stroomaggregaat. Was geen afspraak over geweest is per abuis daar geplaatst geweest alles is kort na het constateren verwijderd.

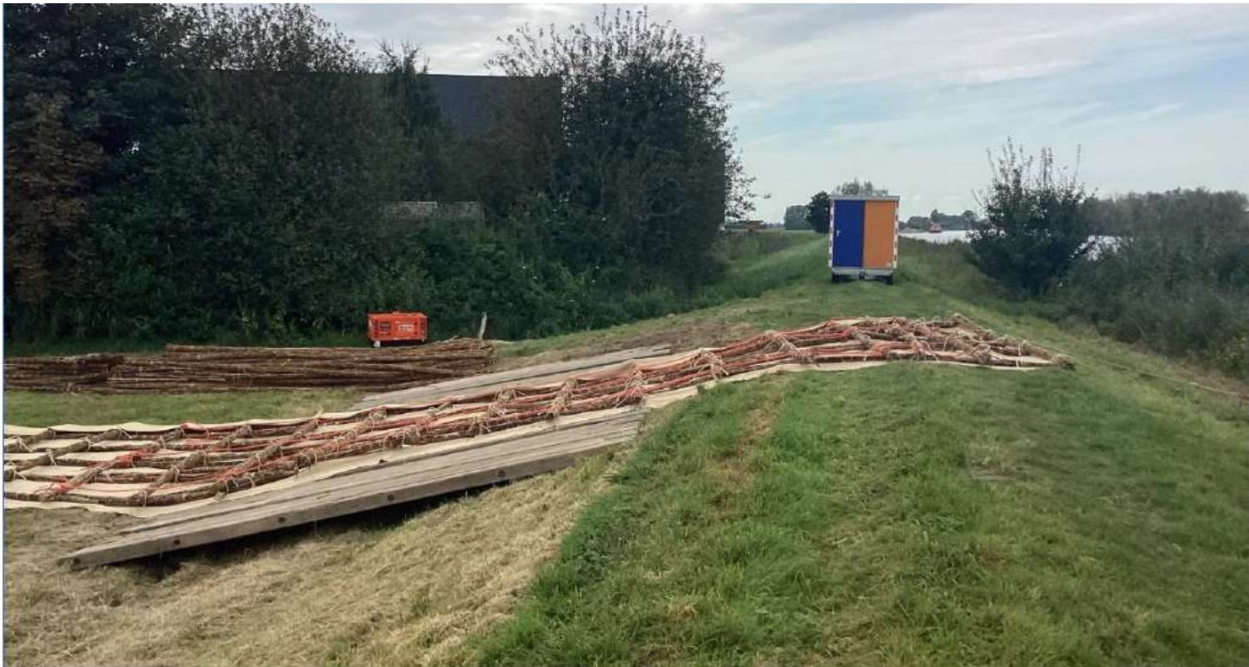
**Foto 7**

**Handeling 7:**

Het voorzichtig neerleggen van wiepen on beschermingszone A van regionale waterkering boezemkades met kenmerk DWK01240

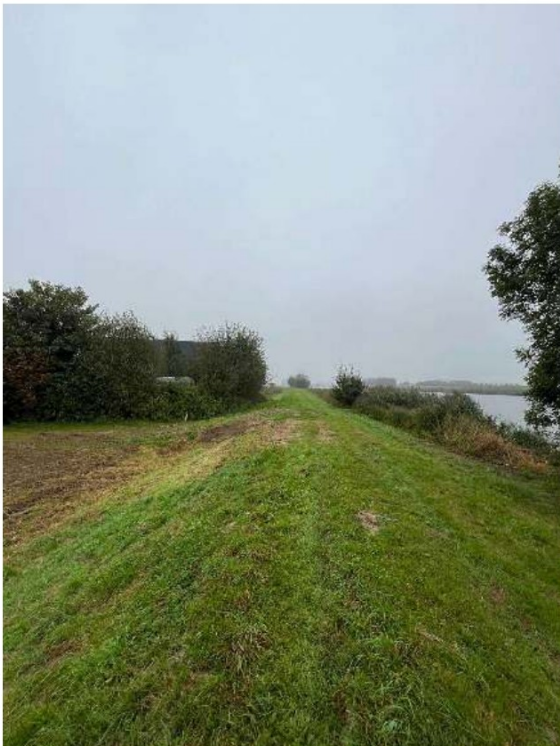
**Huidige toestand:**

Inmiddels zijn bovengenoemde handelingen allen beëindigd. Vanuit goed vaderschap zijn de lichte beschadigingen van de grasmat reeds ingezaaid.
