# Vooronderzoek (water)bodem Strijpen/De Berk

**Waterschap Brabantse Delta**

3 mei 2021

# 1 Inleiding

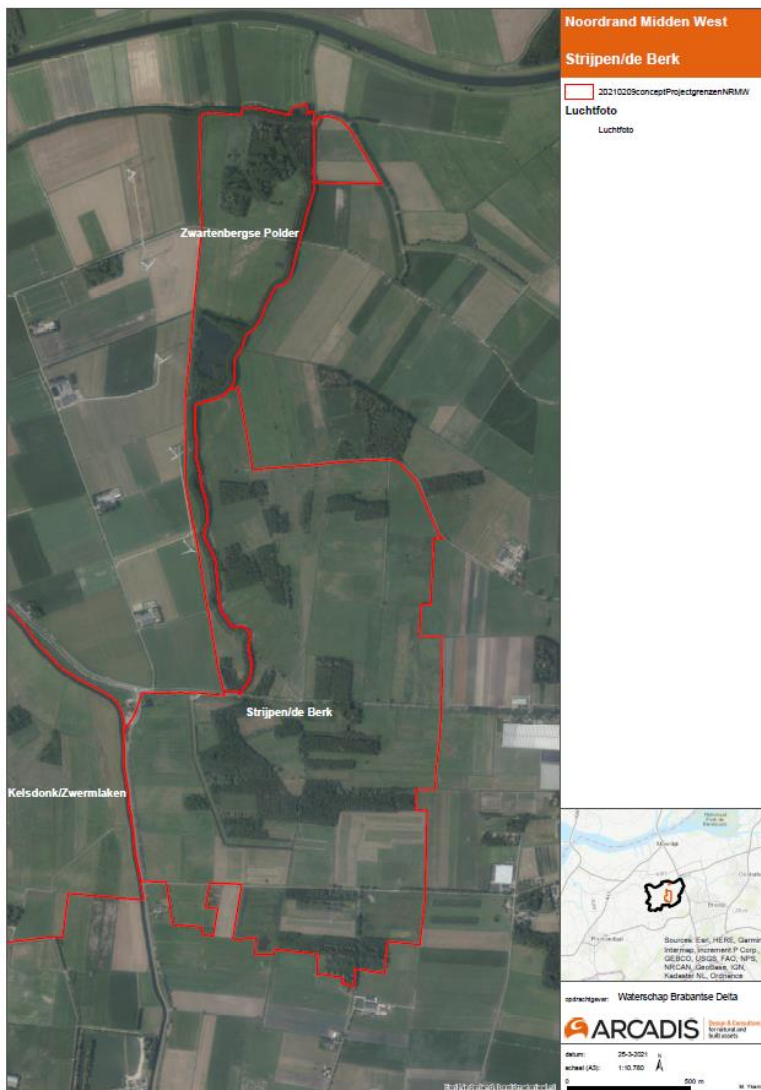
Figuur 1 Onderzoeksgebied Strijpen/De Berk

De aanleiding voor het onderzoek is de herinrichting van het onderzoeksgebied Strijpen/De Berk als Natte Natuurparel (NNP – zie onderstaande Figuur 1 en bijlage A) binnen het Natuurnetwerk Brabant (NNB). Strijpen/De Berk is een van de drie deelprojectgebieden in het project Noordrand Midden-West (NRM-W), en wordt ingericht van waterminnend tot waterrijk natuurgebied. Het resultaat is een deelgebied met een hersteld watersysteem dat voldoet aan de hydrologische randvoorwaarden voor de natte natuurgebieden, extreme neerslagsituaties kan opvangen en rekening houdt met de omliggende landbouwfuncties in de polders. Het gebied wordt recreatief goed ontsloten, waarbij de cultuurhistorie en natuurwaarden zichtbaar en beleefbaar zijn. Ondanks het feit dat dit deel van de polder momenteel al gekenmerkt is als NNP zijn de waterpeilen vaak nog afgestemd op de landbouwfunctie, waardoor deze laag zijn en niet natuurlijk fluctueren.

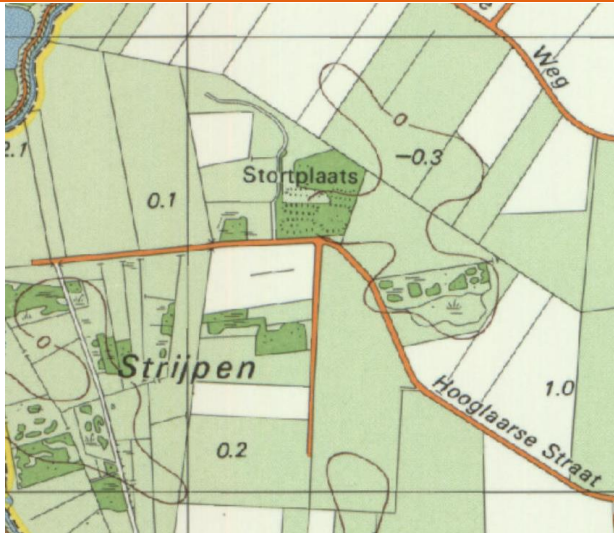
Figuur 6 Stortplaats Hooglaarsestraat. Bron: [www.topotijdreis.nl](http://www.topotijdreis.nl)

Op de kaart van 1988 wordt voor het eerst een vermelding gemaakt van een stortplaats ten noorden van de Hooglaarsestraat (zie ook Figuur 6). Deze stortplaats ligt buiten het onderzoeksgebied. Vanaf ongeveer 1998 wordt het perceel niet meer als stortplaats aangemerkt.

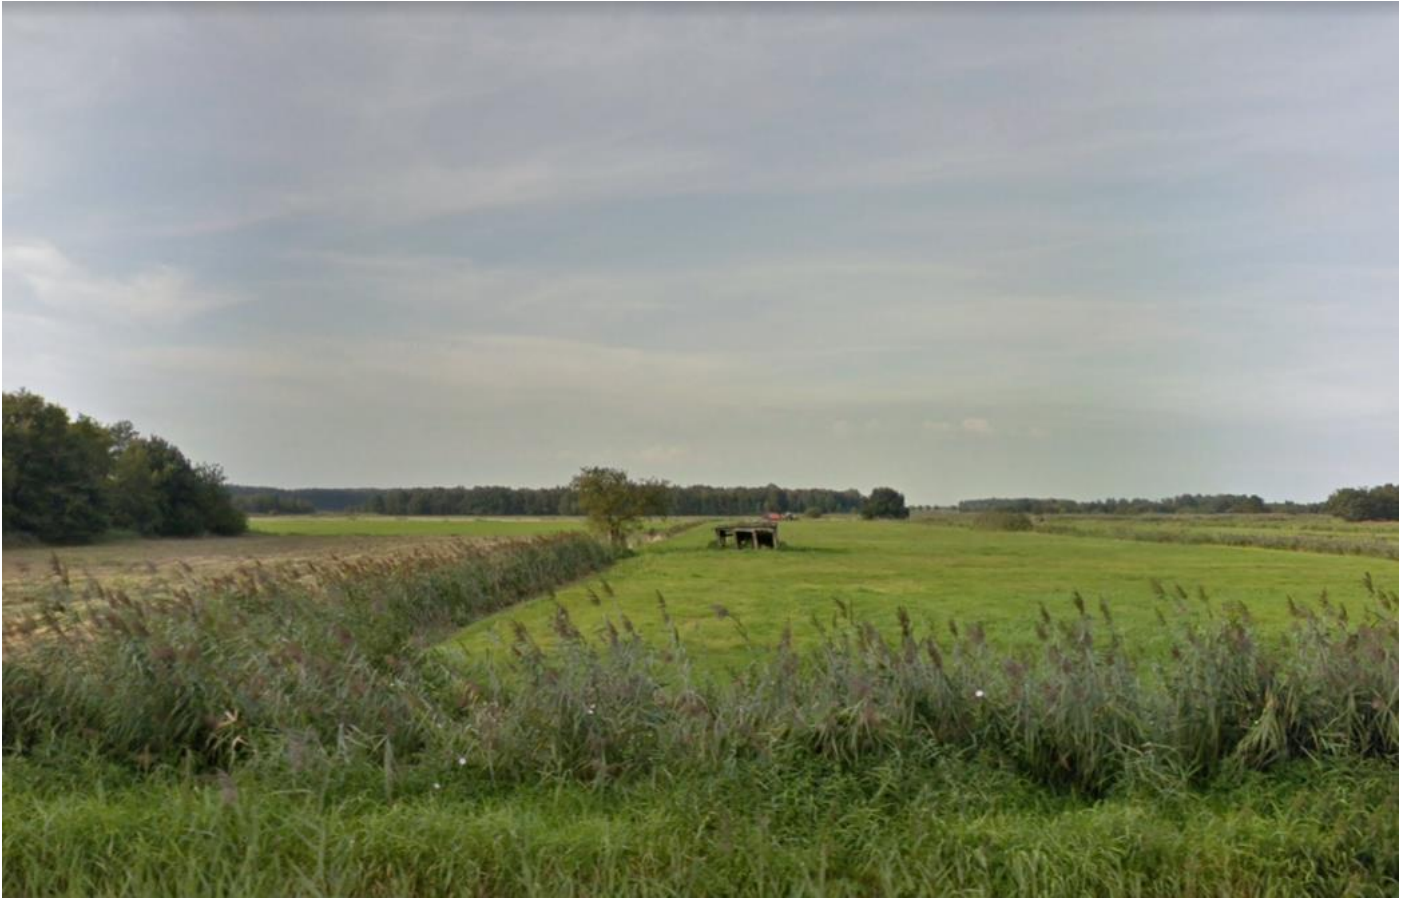
*Figuur 8 Schuurtje langs Strijpenseweg. Bron: Google Streetview*

Vanaf de Strijpenseweg is op een van de aangrenzende percelen binnen het onderzoeksgebied een vervallen schuurtje zichtbaar (Figuur 8). Er zijn verder geen gegevens bekend over deze schuur. Mogelijk is in de dakconstructie van deze schuur asbesthoudend materiaal gebruikt. Door verwerking van het materiaal is hierbij mogelijk een verontreiniging met asbest veroorzaakt. Om deze reden wordt dit schuurtje als een potentieel verdachte locatie aangemerkt.

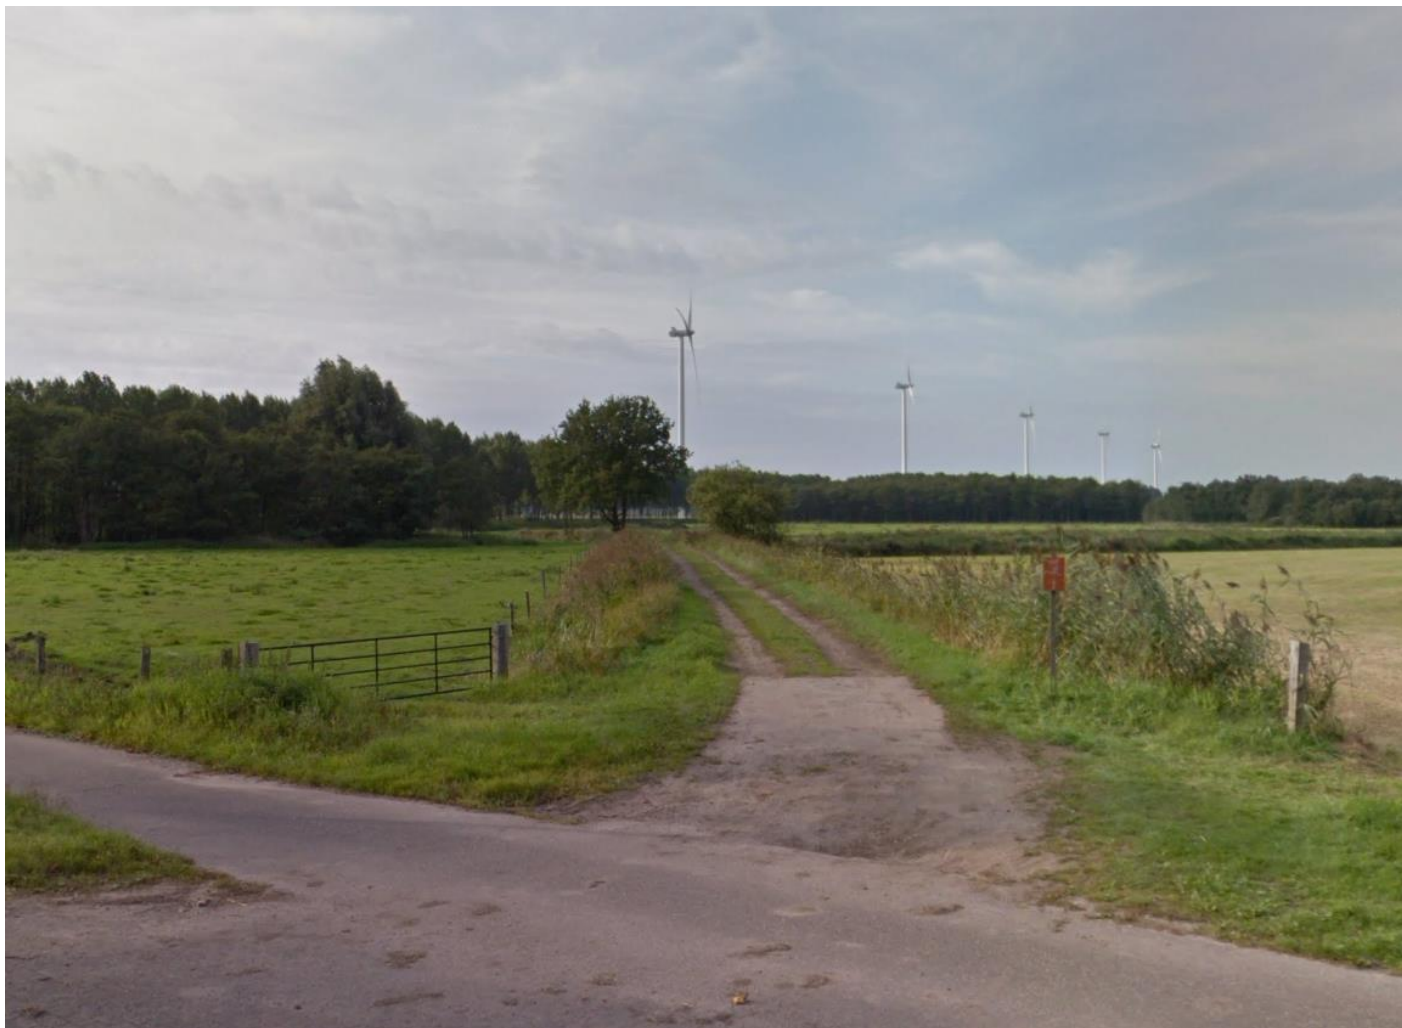
*Figuur 9 Pad langs Strijpenseweg. Bron: Google Streetview*

Ook is langs de Strijpenseweg een half-verhard pad aanwezig (Figuur 9). De samenstelling van deze half-verharding is onbekend. Mogelijk is hiervoor ongekeurd puin gebruikt. Dit maakt het pad verdacht op het voorkomen van bodemverontreiniging.

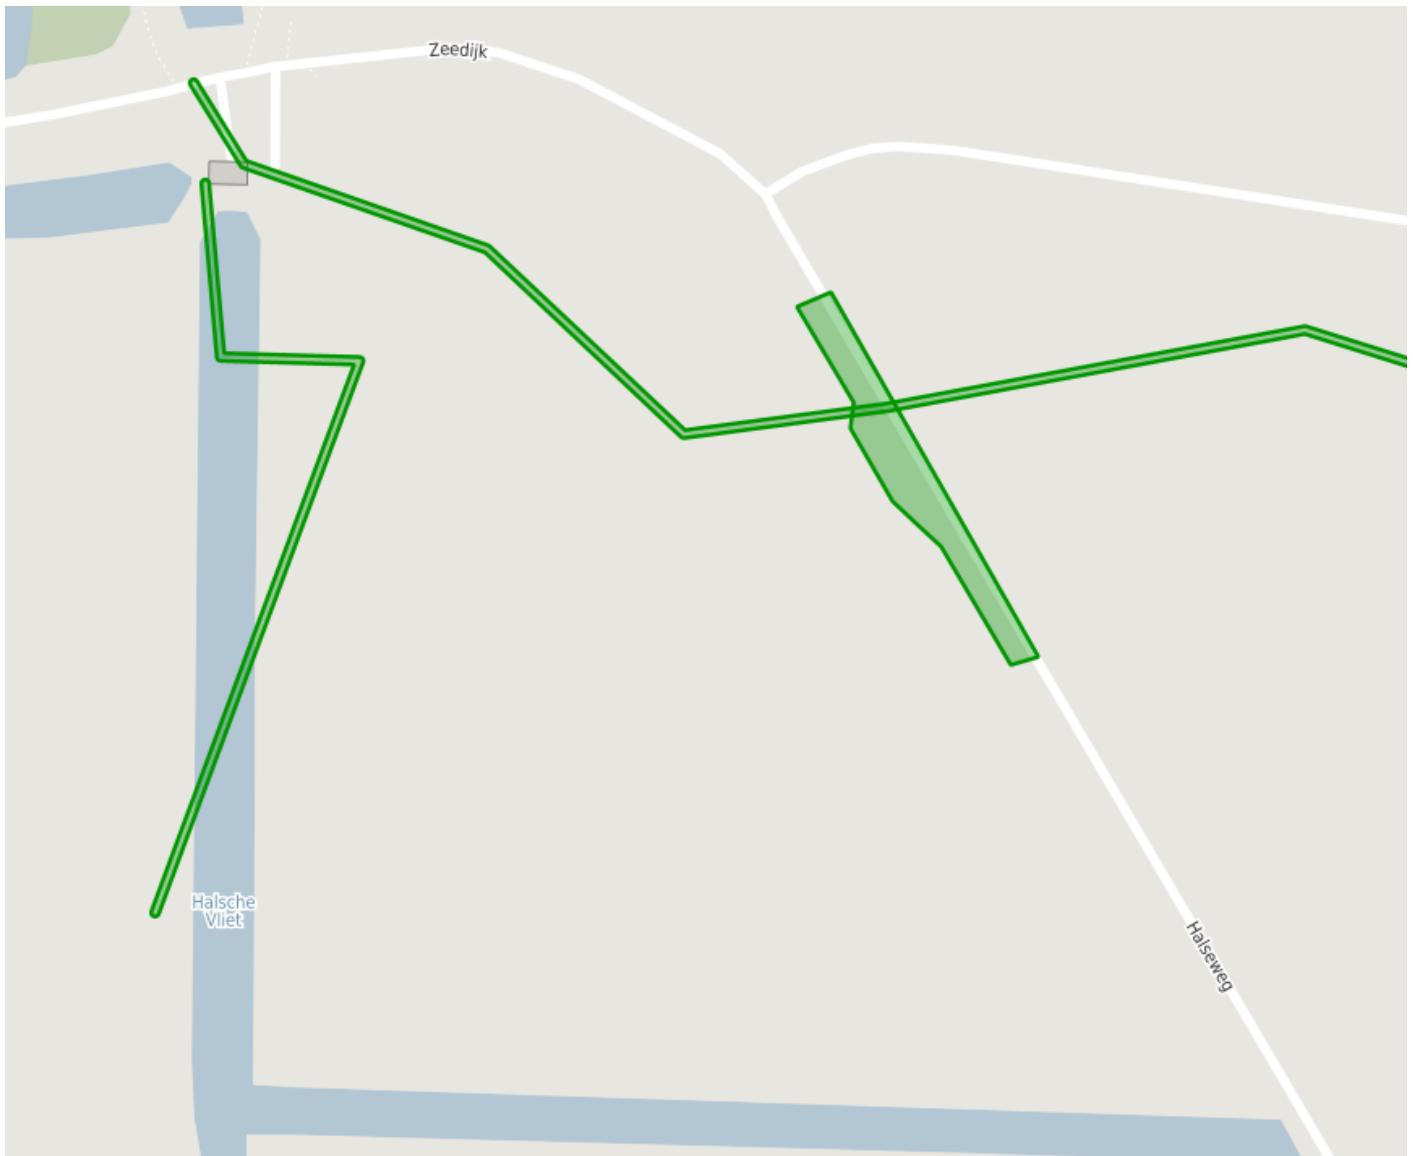
*Figuur 14 Ligging bodemlocaties Zeedijk (links, AA075809120), Haagsedijk (rechts, AA075809359) en Halseweg Prinsenbeek (langs Halseweg, AA075810234). Bron: <https://noord-brabant.omgevingsrapportage.nl/>*

Nabij de Zeedijk zijn twee bodemlocaties bekend: bodemlocatie Zeedijk (AA075809120) en bodemlocatie Haagsedijk (AA075809359). Zie ook Figuur 14 voor de ligging van deze bodemlocaties. Op beide locaties zijn verdachte activiteiten bekend: een niet gespecificeerde demping (vanaf 1955) en een demping met grond. Er zijn geen bodemonderzoeken, saneringen of besluiten bekend onder deze bodemlocaties. Op basis van beoordeling door het bevoegd gezag zijn deze bodemlocaties voldoende onderzocht en potentieel verontreinigd.

Ten aanzien van de locatie Halseweg Prinsenbeek (AA075810234) zijn in de rapportage geen relevante gegevens bekend vanuit de omgevingsrapportage.

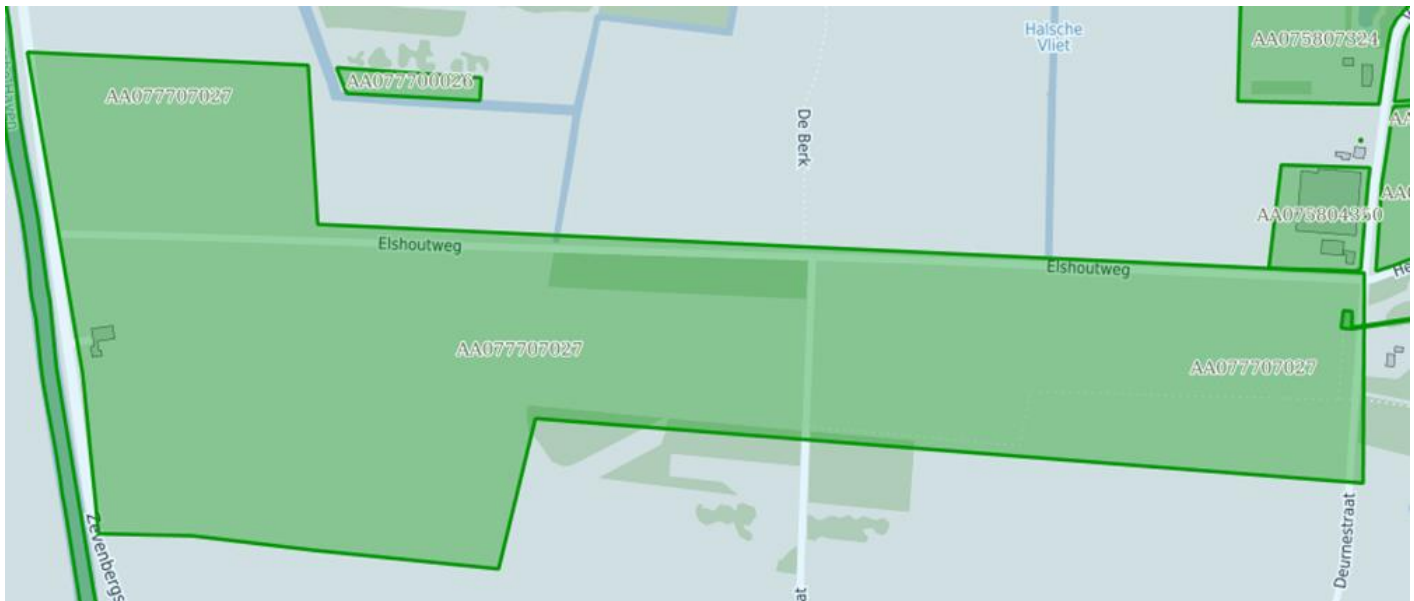
Figuur 20 Ligging bodemlocaties Elshoutweg (boven, AA077700026) en Groene Schakel, Elshoutweg (onder, AA077707027)

Op de locatie Elshoutweg (AA077700026) is een sterk verouderd (d.d. 1 mei 1994) oriënterend bodemonderzoek bekend van Milieudienst Breda (Figuur 20). Op de locatie is een stortplaats op land (niet gespecificeerd) geregistreerd. De status van de locatie is uitvoeren nader onderzoek, met als beoordeling dat er potentieel ernstige verontreinigingen op de locatie aanwezig zijn.

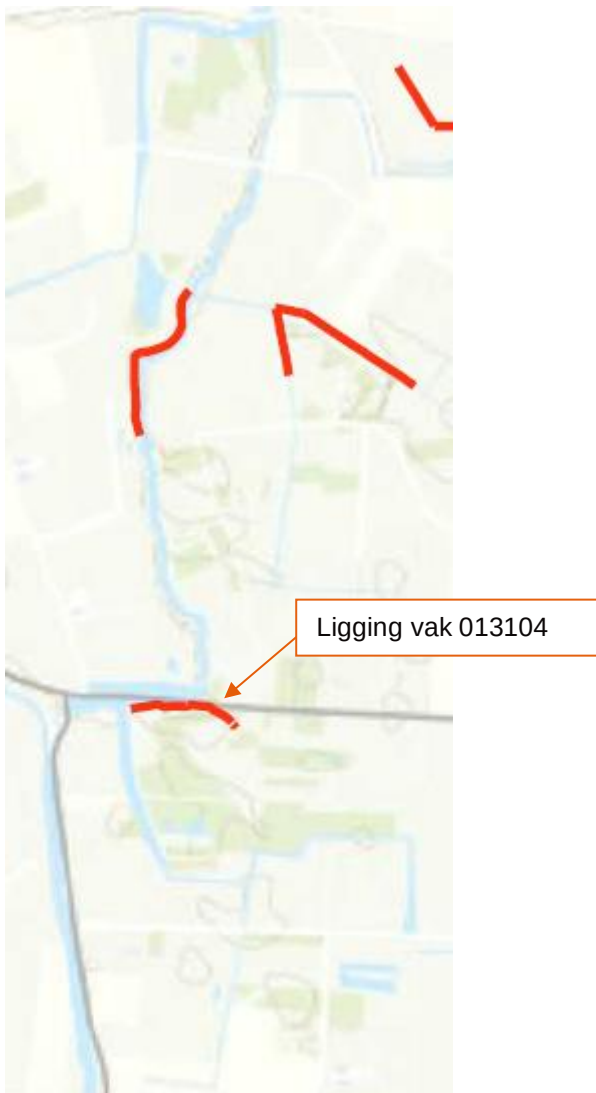
*Figuur 21 Onderzochte watergangen nabij Strijpen/De Berk, in rood (waterschap Brabantse Delta, 2018)*

Aanleiding van het waterbodemonderzoek was voorgenomen baggerwerkzaamheden. Uit het onderzoek blijkt dat de onderzochte waterbodem ter plaatse van vak 013104, aan de overzijde van de Strijpenseweg ten opzichte van het onderzoeksgebied, is ingedeeld in de klasse Industrie voor toepassing in- of op landbodem. De overige relevante mengmonstervakken vallen binnen de klasse Achtergrondwaarde. De waterbodem uit alle relevante mengmonstervakken is geschikt voor verspreiding over het aangrenzende perceel. De onderzochte watergangen zijn weergegeven in rood in Figuur 21.
