Onderwerp Besluit omgevingsvergunning

Op 22 november 2024 hebben wij uw aanvraag voor een omgevingsvergunning ontvangen voor het kappen van 60 gemeentebomen en het uitvoeren van graafwerkzaamheden in verband met de herinrichting en reconstructie van de Rijsburgerweg en de Rijnzichtweg in Oegstgeest.

De 60 gemeentebomen worden gekapt in verband met een herinrichting en reconstructie van de Rijsburgerweg en Rijnzichtweg en het aansluitende openbaar gebied, e.e.a. zoals uitgewerkt in tekeningen ZD23010-UO-GR-001 t/m 003 v2.0\_Groenplan, d.d. 09-10-2024.

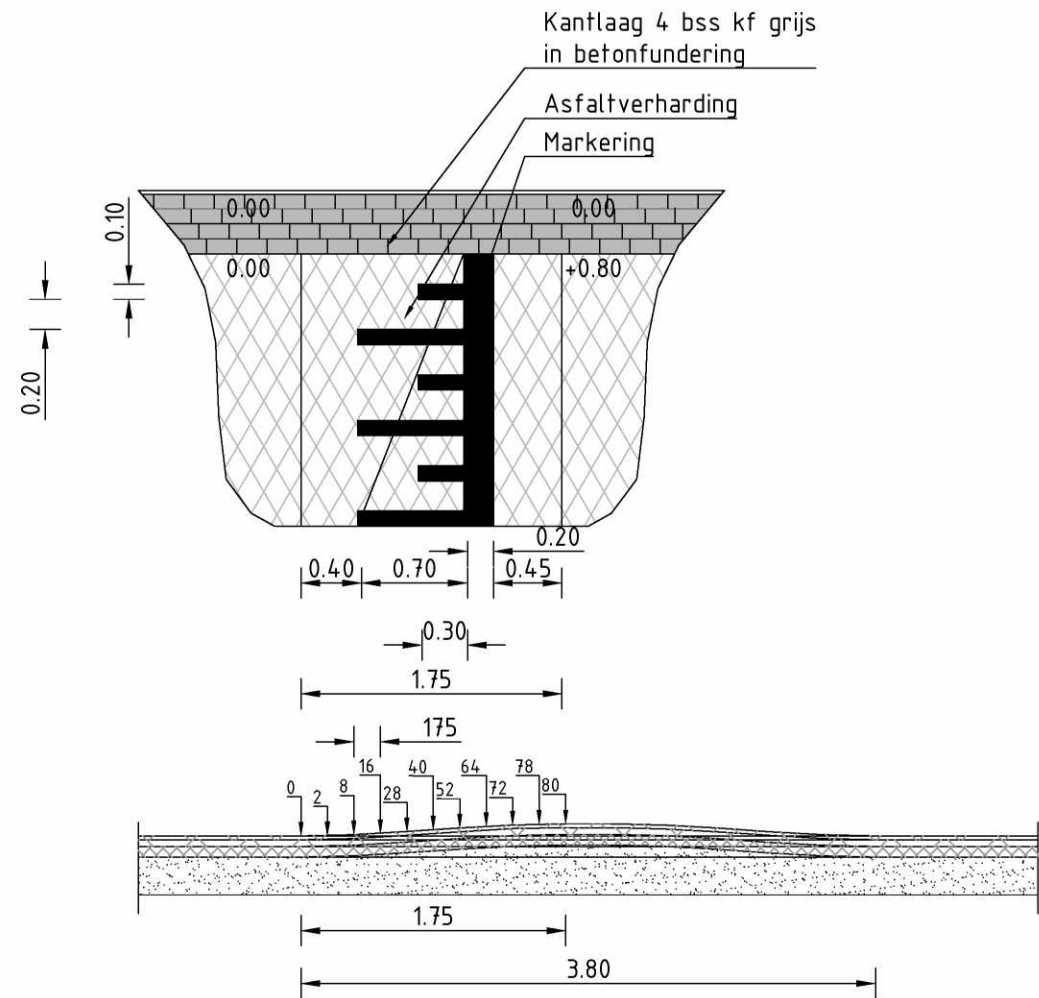
Detail 3 Principedetail aansluiting asfalt-easypath  
SCHAAL 1 : 20

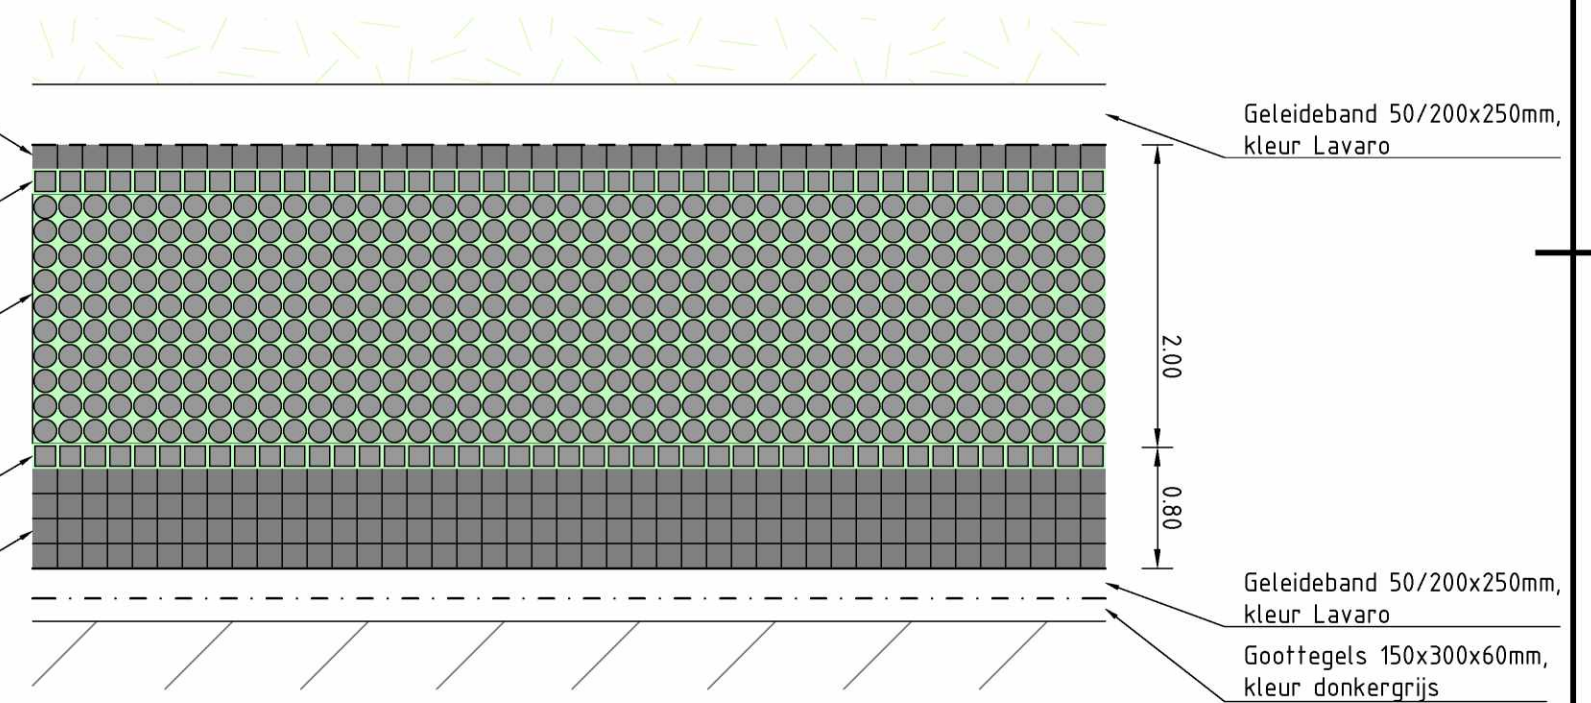
- Strek van 1 grasbetontegel 166x166x80mm type Gradient C
- Strek van 1 grasbetontegel 166x166x80mm type Gradient B
- 166x166x80mm type Gradient A
- Strek van 1 grasbetontegel 166x166x80mm type Gradient B
- Strek van 4 grasbetontegel 166x166x80mm type Gradient C

Detail 7: Parkeerstrook grasbetontegels, Rijnszichtweg  
SCHAAL 1 : 50

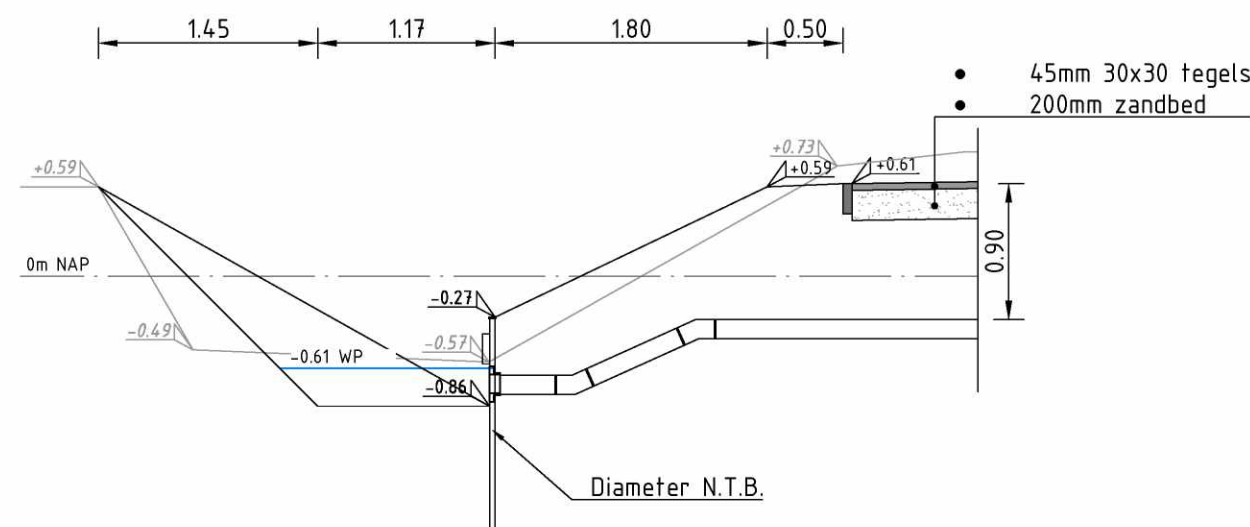
Detail 6: Beschoeiing/watergang Oude Rijnsburgerweg  
SCHAAL 1 : 50

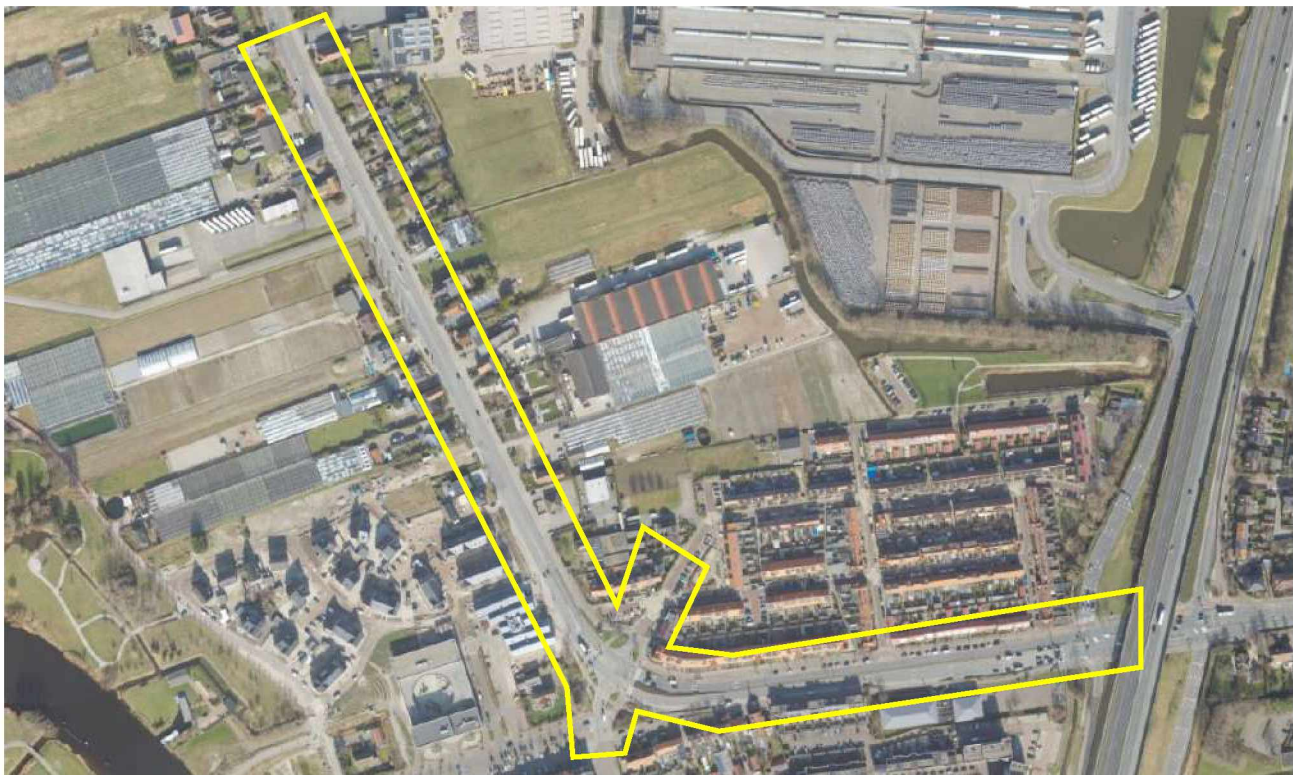
*Luchtfoto met projectgebied*

De projectlocatie betreft een doorgaande weg in Rijnsburg met een kruispunt die als ontsluiting dient van de wijken Rhijnzicht, de Indische buurt, de Flora en de A44. Daarbij is er ook een aanrijdroute voor het dorp Rijnsburg, en verbinding met de N206 in Katwijk. Het betreft een zeer druk bereden route, met veel vrachtverkeer. Aan weerszijden ligt een fietspad.

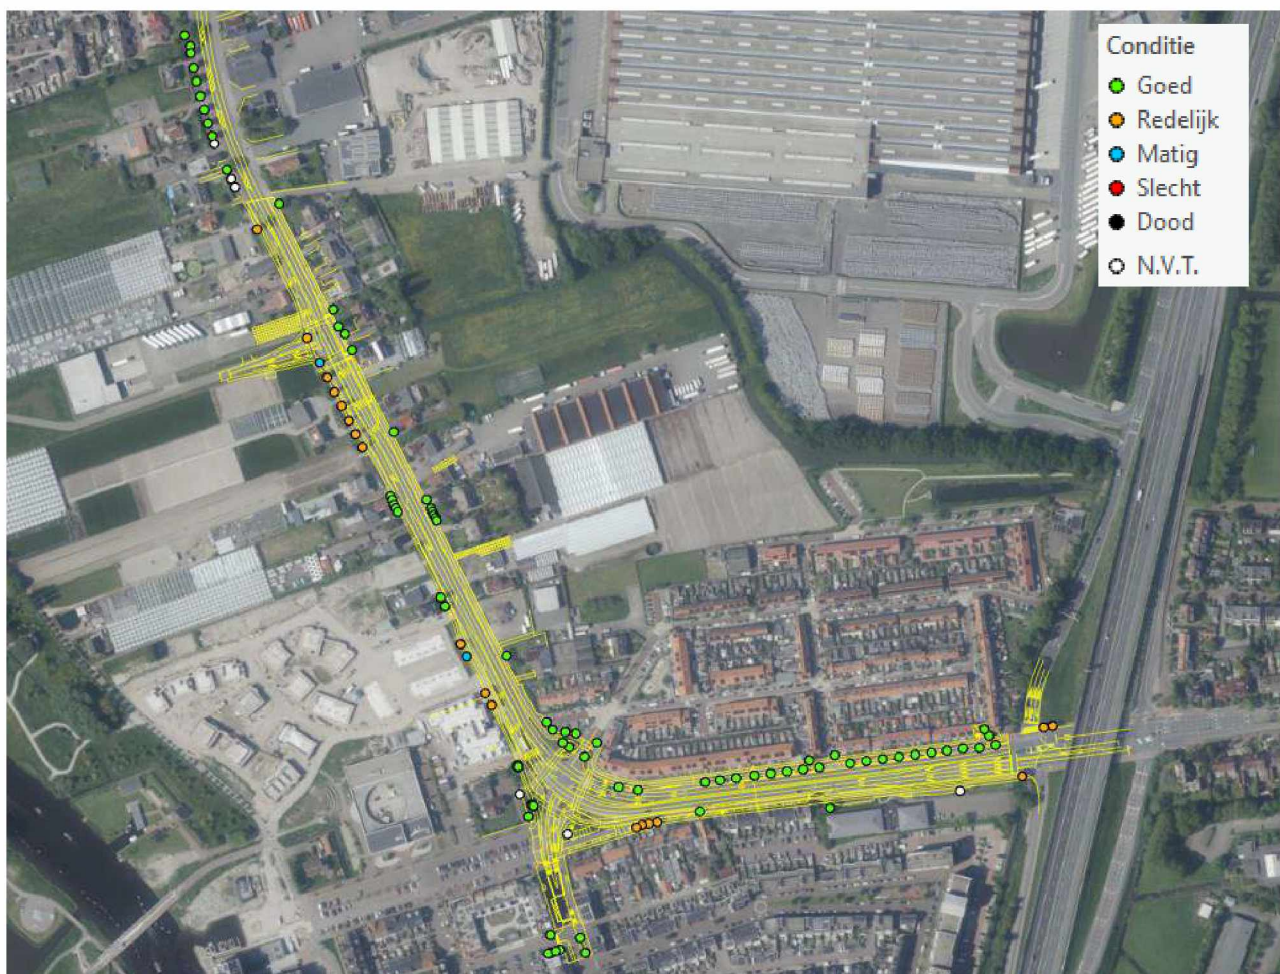
Er zijn in totaal 115 bomen geïnspecteerd op conditie, kwaliteit en gebreken. Hiervan zijn 20 bomen particulier eigendom. Er zijn 17 gemeentebomen dikker dan 10 cm op 1,30 m boven maaiveld toegevoegd aan de oorspronkelijke inmeting. Dit betreffen voornamelijk zaailingen van witte abeel (*Populus alba*) aan de zuidwestzijde van het kruispunt langs een sloot. Het overgrote deel van de aanwezige bomen betreffen een enkele rij van jonge zuiliepen (*Ulmus 'columella'*) aan zowel de noord-, als zuidzijde van de Rijnsburgerweg. De bomen zijn grotendeels zonder noemenswaardige gebreken maar lokaal is veel wortelopdruk in het straatwerk. Plaatselijk is sprake van stamvoetschade en stamschade. In diverse iepen is tevens sprake van terugsterven van de kroon. Dit kan duiden op iepziekte, waar al diverse bomen door zijn verdwenen in de rij. Op het kruispunt staan zeven volwassen Zweedse meelbessen (*Sorbus aria*), die een beeldbepalend karakter hebben. De particuliere bomen bestaan uit relatief veel leilindes (*Tilia x Hollandica*). Door de bank genomen hebben vrijwel alle bomen een levensverwachting langer dan 10 jaar, gelet op de huidige conditie. Zes exemplaren uit de inmeting zijn reeds niet meer aanwezig (n.v.t).

Overzicht van de conditie van de aanwezige bomen langs het tracé.

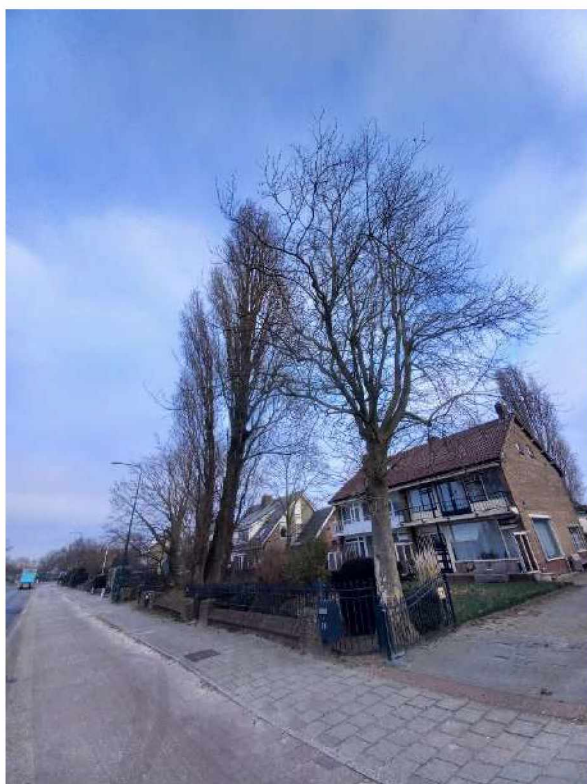
*Enkele volwassen particuliere bomen op de grens van het projectgebied, waar ook gewerkt gaat worden.*

Er staan verder diverse particuliere bomen die niet direct in het werkgebied staan, maar wel met hun kroon sterk over het werk hangen. Door onzorgvuldig werken met groot materieel bestaat hier de kans op kroonschade bij onvoorziene werkbewegingen.

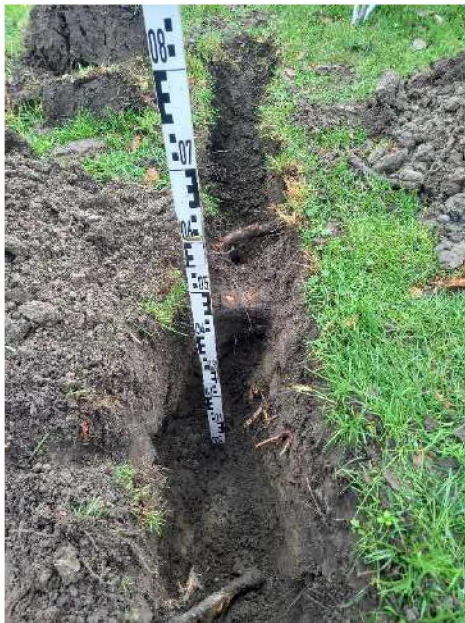
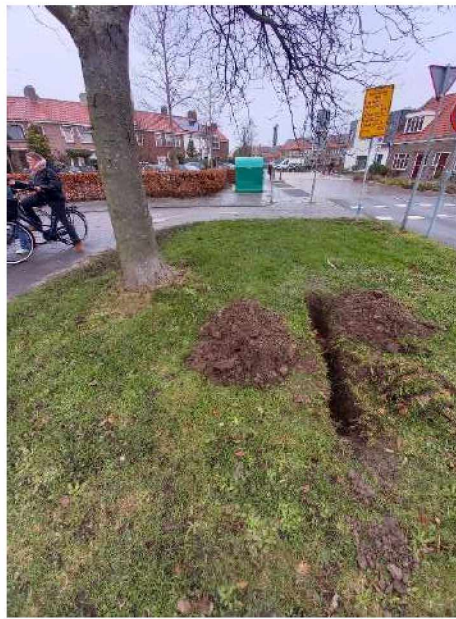
*Proefsleuf 1, naast boom 64.*

De sleuf is gegraven langs de lijn van het ontwerp van een nieuw fietspad. Het profiel bestaat hier van 0-40 cm uit donkergrijs, matig fijn, vochtig, matig humeus zand met inmenging van klei. Tussen 40-50 cm is een overgang naar compacte vochtige kleigrond. Tussen 0-40 cm is het profiel intensief beworteld met dunner haarwortels, en enkele dikkere stabiliteitswortels tot 5 cm dikte. Vanaf de overgang naar de compacte klei worden geen haarwortels aangetroffen. Er is geen grondwater aangetroffen.

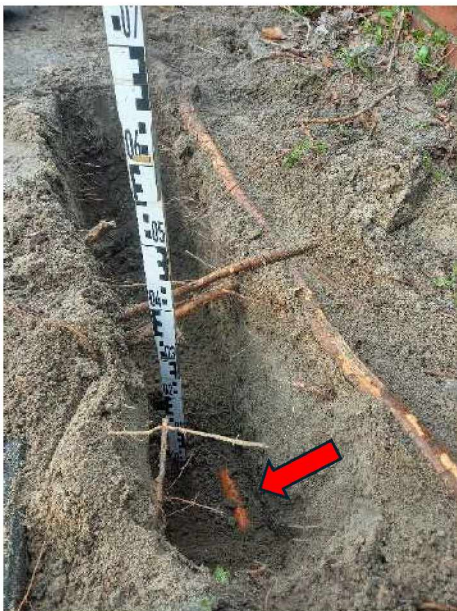
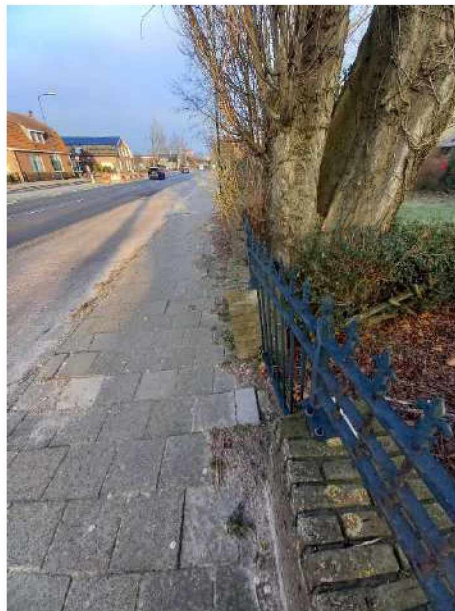
De sleuf is gegraven tegen een scheidingsmuur op een erfgrans en langs het ontwerp van een nieuw fietspad. Er is hier in sterke mate sprake van wortelopdruk in het straatwerk. Het profiel bestaat hier van 0-50 cm uit lichtgrijs, matig fijn, licht vochtig, humusloos (straat) zand. Tussen 0-50 cm is het profiel extensief beworteld met enkele oppervlakkige dikkere wortels tot 2 cm dikte. Tussen 10-20 cm zijn enkel wat haarwortels aanwezig. Op 50 cm ligt een mantel van een laagspanningskabel. Er is geen grondwater aangetroffen.

*Proefsleuf 2, naast boom 99 met o.a. een laagspanningskabel (pijl).*

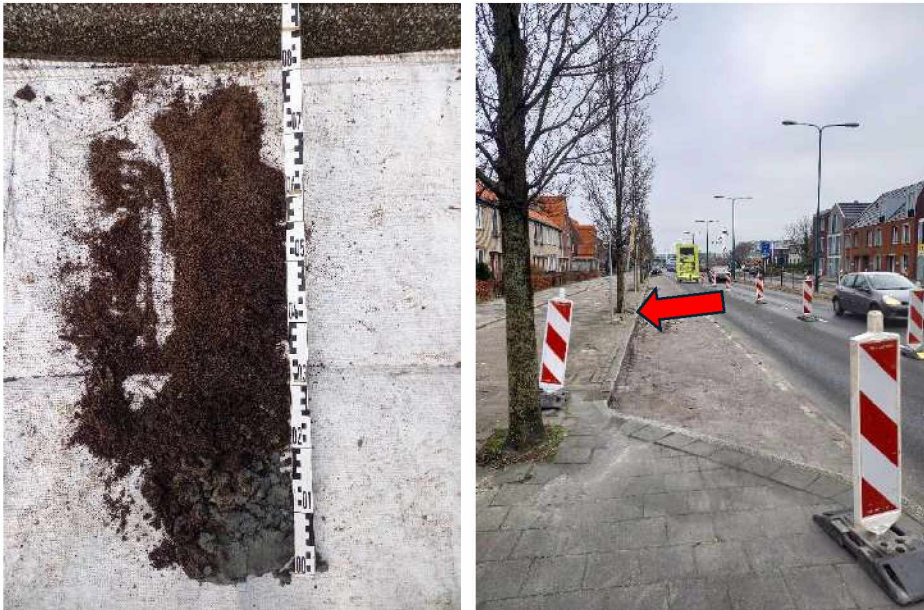
De boring is gedaan langs het ontwerp van een nieuw bandenlijn. Er is hier in sterke mate sprake van wortelopdruk in het straatwerk. Het profiel bestaat hier van 0-60 cm uit donker bruin, matig fijn, licht vochtig, humeus zand. Tussen 60-80 cm zit een overgang naar de oerlaag van donker grijs, nat, humusloos zand. Wortels zijn met name aangetroffen net onder de tegels met wortels tot 3 cm en in de laag tussen 60-80 cm waar het profiel zeer intensief beworteld is met haarbeworteling tot 1 cm dikte. Vanaf de overgang naar de oerlaag worden geen wortels aangetroffen, tevens zit hier het grondwater.

Boring 1, naast boom 29 (pijl).

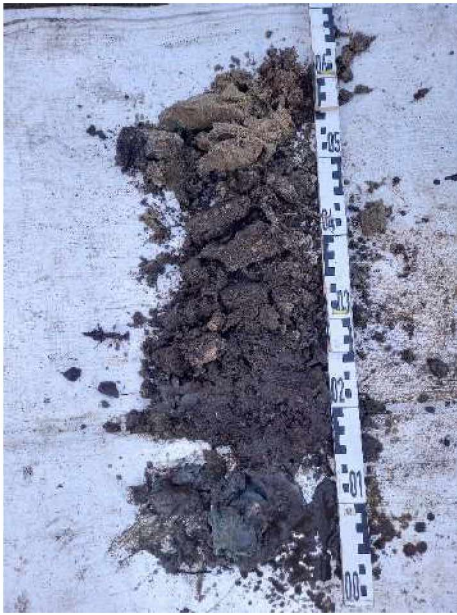
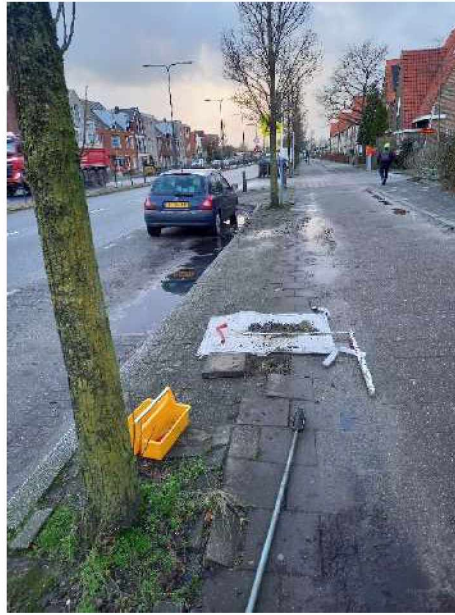
*Boring 2, naast boom 20.*

De boring is gedaan onder het huidige fietspad bij wortelopdruk. Het profiel bestaat hier van 0-20 cm uit licht bruin, matig fijn, licht vochtig, humusarm zand. Tussen 20-40 cm zit een overgang naar donker bruin, vochtig, matig humeus zand. Tussen 40-60 cm zit een overgang naar de oerlaag van donker grijs, nat, humusarm zand. Tussen 0-20 cm is het profiel matig intensief beworteld met haarbeworteling tot 1 cm dikte en enkele dikkere wortels tot 3 cm (opdruk). Vanaf de overgang naar de oerlaag worden geen wortels aangetroffen, tevens zit hier het grondwater.

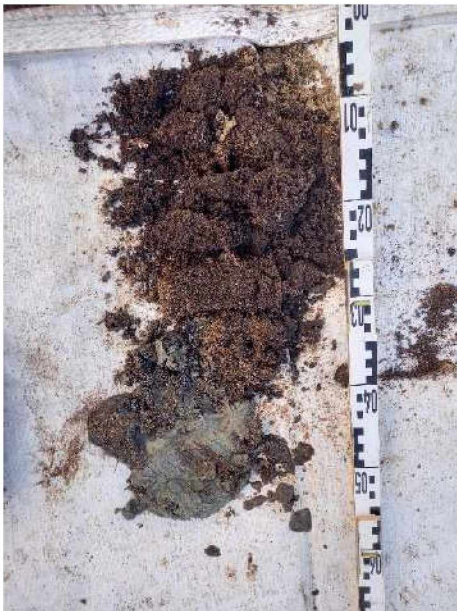
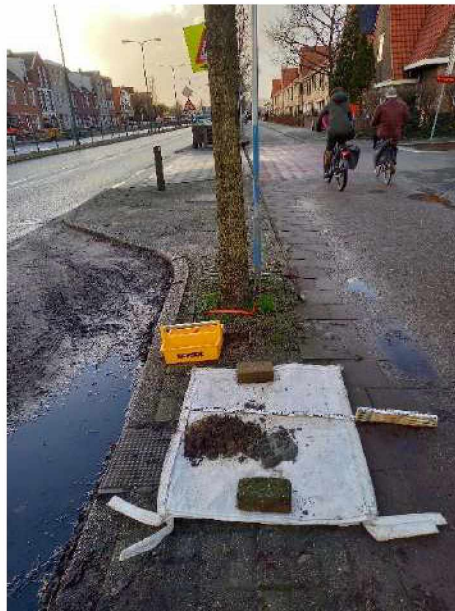
*Boring 3, naast boom 21.*

De boring is gedaan langs het ontwerp van een nieuw bandenlijn. Er is hier in sterke mate sprake van wortelopdruk in het straatwerk. Het profiel bestaat hier van 0-40 cm uit donker bruin, matig fijn, licht vochtig, humeus zand. Tussen 40-50 cm zit een overgang naar de oerlaag van donker grijs, nat, humusloos zand. Tussen 0-40 cm is het profiel zeer intensief beworteld met haarbeworteling tot 1 cm dikte met onder de tegels wortels tot 3 cm. Vanaf de overgang naar de oerlaag worden geen wortels aangetroffen, tevens zit hier het grondwater.

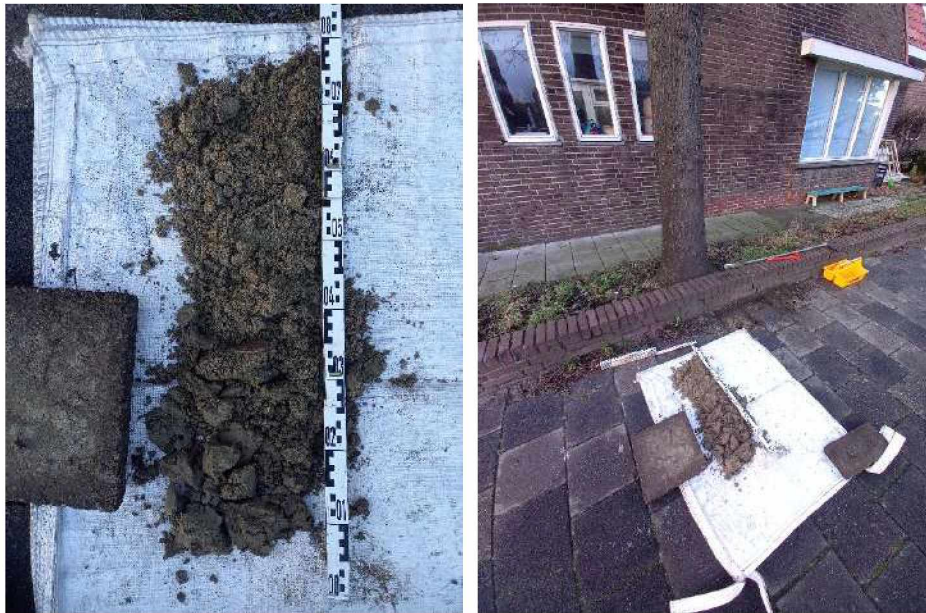
Boring 4, naast boom 24.

De boring is gedaan langs een scheidingsmuur, naast te vernieuwen straatwerk. Het profiel bestaat hier van 0-40 cm uit donker bruin, matig fijn, licht vochtig, humeus zand. Tussen 40-50 cm zit een overgang naar de oerlaag van donker grijs, nat, humusloos zand. Tussen 0-40 cm is het profiel zeer intensief beworteld met haarbeworteling tot 1 cm dikte, met onder de tegels wortels tot 3 cm. Vanaf de overgang naar de oerlaag worden geen wortels aangetroffen, tevens zit hier het grondwater.

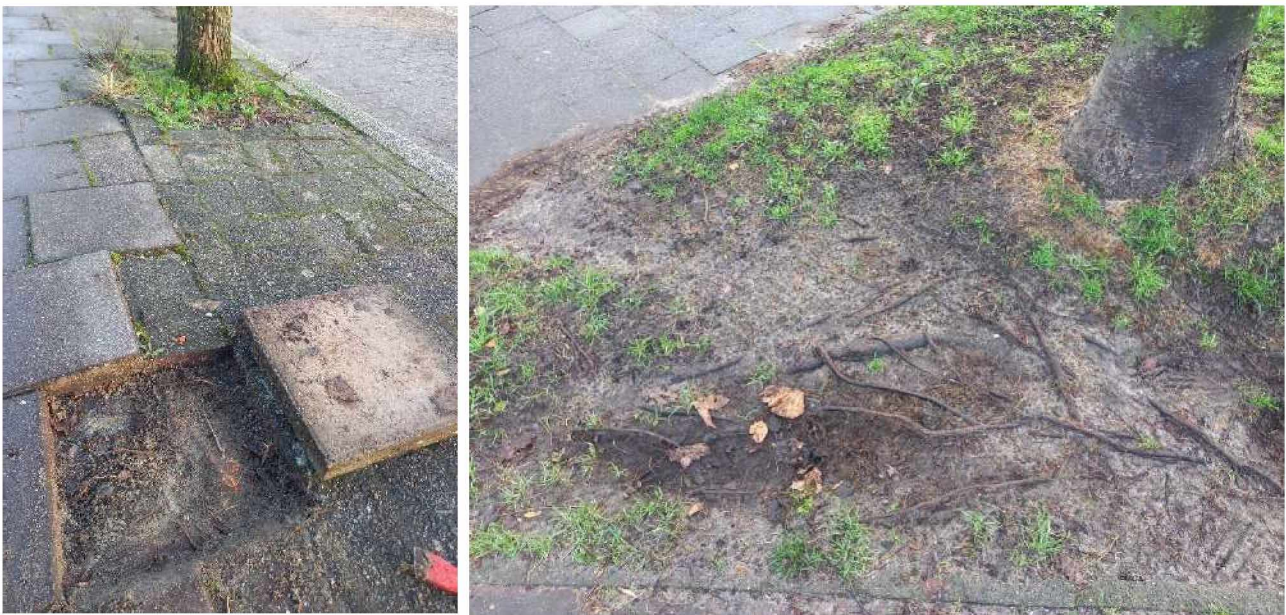
De voornaamste impact is dat er voor de herinrichting gegraven gaat worden op plaatsen met oppervlakkige beworteling, en waar sprake is van wortelopdruk. Dit betekent dat het merendeel van de bomen schade gaat ondervinden als onzorgvuldig wordt gewerkt met graafmachines. In sommige gevallen kan de boom niet behouden blijven omdat met het ontwerp de volledige groeiplaats verdwijnt. Met name de rijen met iepen staan werk kwetsbaar, als mede enkele fraaie Zweedse meelbessen op de kruising. Hier kan het opslaan van materiaal/materieel, of structuurbederf door transport ook een rol spelen.

*Diverse locaties met wortelopdruk en oppervlakkige beworteling (hier door 'olifantenpaadje' van voetgangers).*

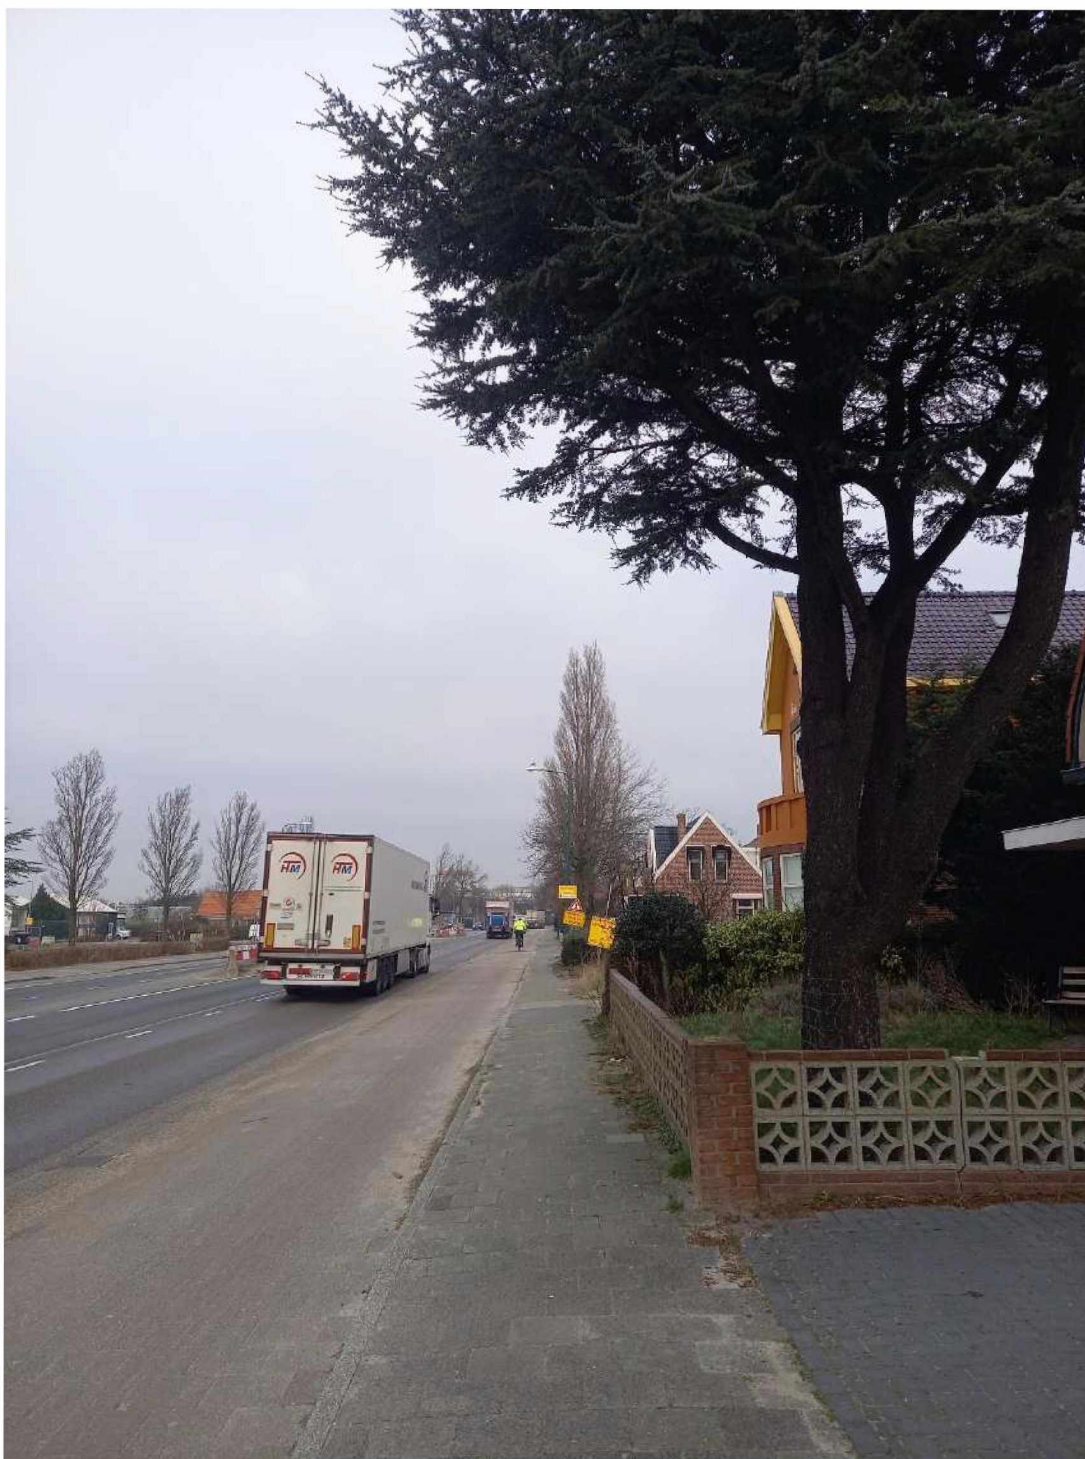
*Overhangende boomkronen van (particuliere) bomen.*

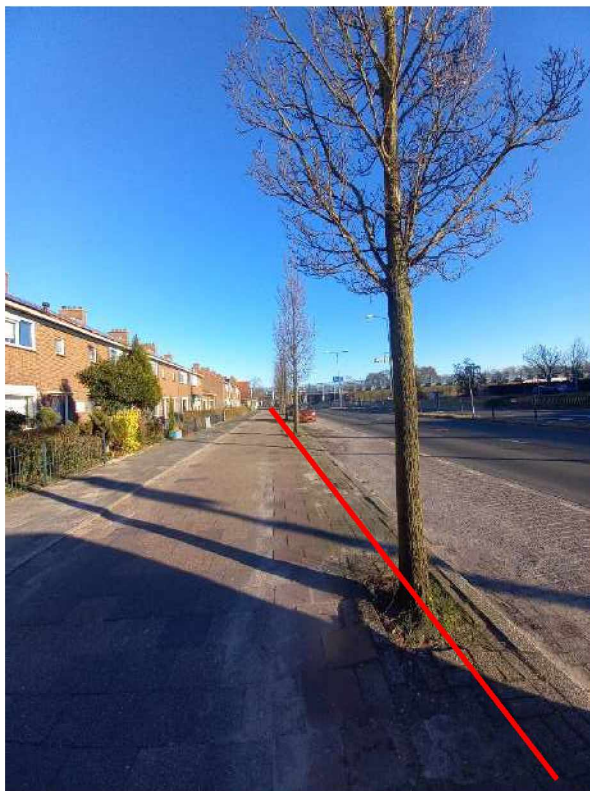
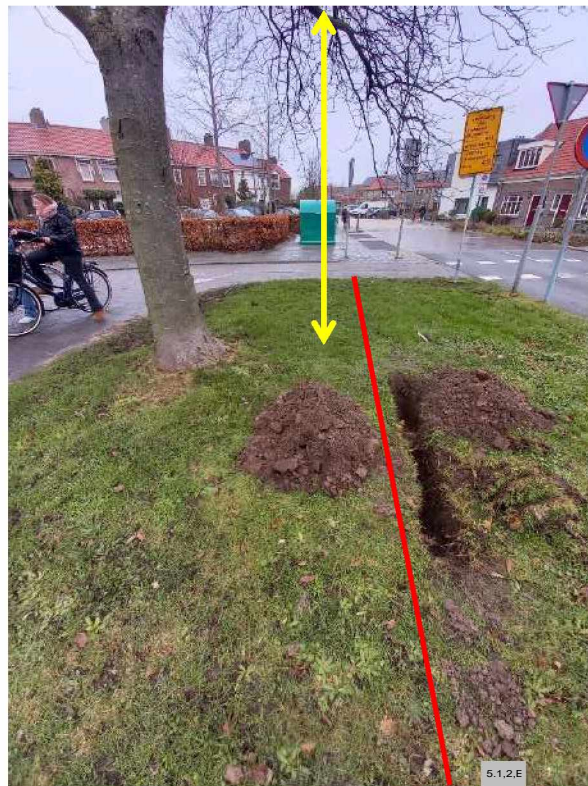
Van de te behouden bomen staan de meeste exemplaren doorgaans buiten het ontwerp of de scope van het project, of zijn klein van stuk waardoor kans op schade beperkt of niet aanwezig is. Dit betreffen o.a. diverse particuliere leilindes langs erfgronden. De kwetsbare bomen betreffen met name iepen in verhardingen aan weerszijde van de Rijnsburgerweg en twee Zweedse meelbessen (boom 64 en 65). Hier treedt verlies op van dikkere gestelwortels als een cunet wordt uitgegraven tot 50 cm diep. Enkele exemplaren worden in een verruimd groenvak geprojecteerd, en zijn te behouden maar er blijft ook bij herinrichting kans op wortel- en kroonschade bij (graaf)werkzaamheden. Bij de niet te behouden exemplaren komt het ontwerp, bijvoorbeeld een bandenlijn, in, tegen, of voorbij de stamvoet te liggen.

Referentiebeeld van niet te behouden iepen (links) met ontwerplijn in stamvoet, en een kwetsbare Zweedse meelbes (boom 64) met lage kroon.

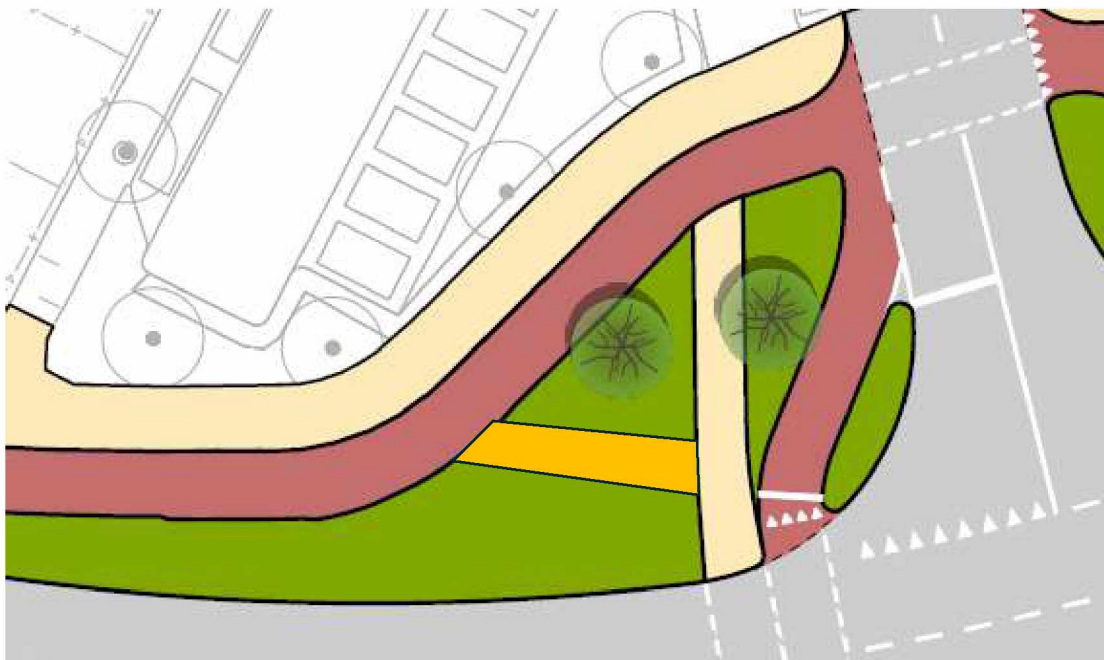
Plaatselijk kan met een relatief kleine ingreep het effect van de werkzaamheden op bomen worden beperkt. Bij de kruising is men voornemens het fietspad om te vormen tot voetpad, en een nieuwe fietsstrook aan te leggen. Hierdoor is er netto sprake van groeiplaatsverlies. Door het voetpad op te breken en om te vormen naar gazon wordt dit sterk beperkt. Hierdoor is de impact op enkele oudere, esthetisch waardevolle Zweedse meelbessen (boom 64, 65) beperkter. Een alternatief is het voorgenomen fietspad zwevend aan te brengen zodat de wortels en groeiplaats relatief ongemoeid blijven.

*Omleggen voetpad ter voorkoming van overmatig groeiplaatsverlies (oranje).*

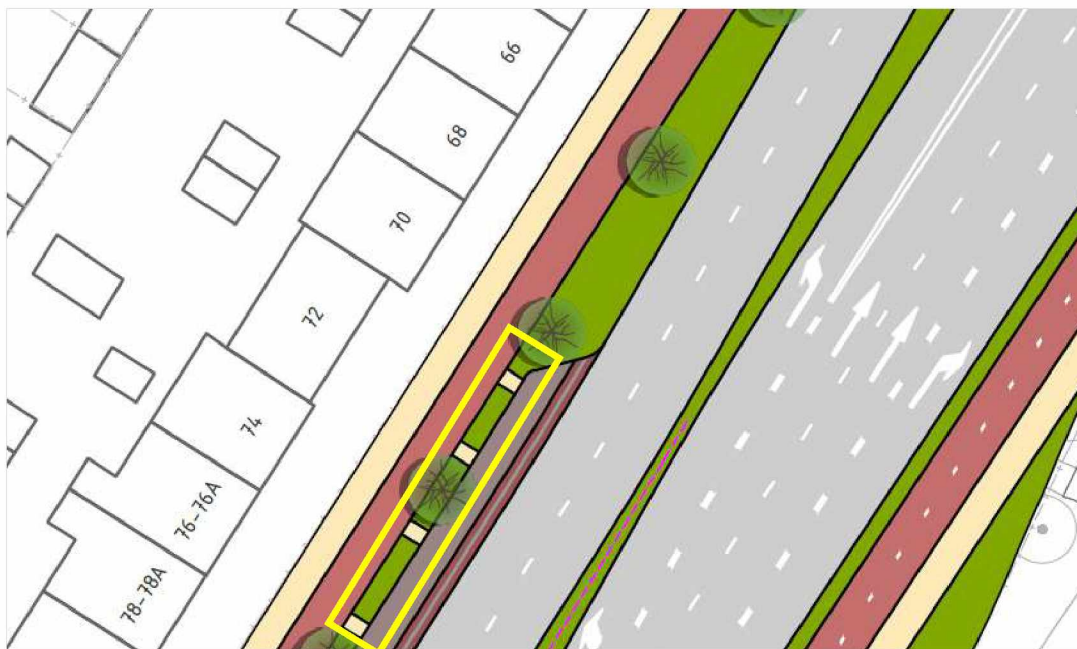
Plaatselijk zijn bomen inpasbaar, en wordt de groeiplaats uitgebreid. Het is wenselijk om hier (o.a. ter voorkoming van toekomstige wortelopdruk) onder het fietspadontwerp eveneens rekening mee te houden. Momenteel rijdt zwaar verkeer over het fietspad en zorgt voor insporing en structuurbederf. In de nieuwe situatie worden de tegels vervangen voor asfalt. Onder het asfalt kan op lijn van (nieuwe) groenstroken over de gehele lengte een strook van minimaal 2 meter breed boomgranulaat worden toegepast bij de opbouw van het wegcunet onder het fietspad en parkeervakken. Dit verdeelt bodemdruk en voorkomt wortelopdruk. Het schept extra groeiruimte voor de huidige of toekomstige nieuwe bomen onder verhardingen waardoor de levensduur wordt vergroot.

Voorbeeld van toevoeging strook boomgranulaat voor extra beschikbare groeiruiimte langs de Rijnsburgerweg (geel).

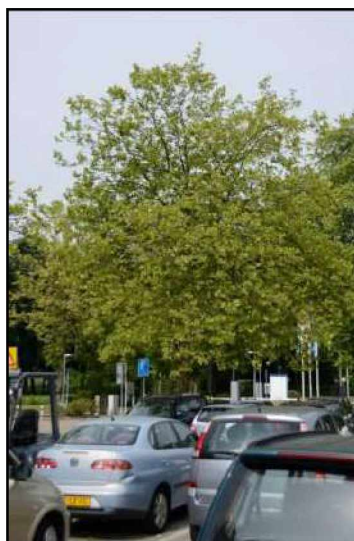
*Redelijk*

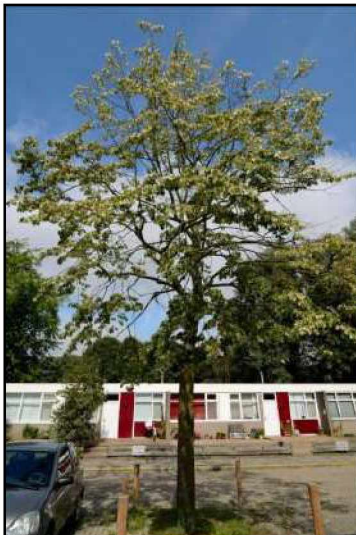
*Matig*

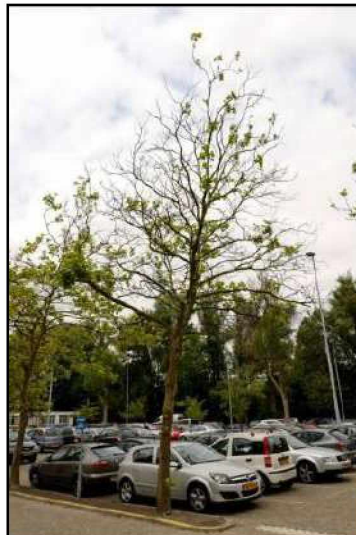
*Stervende/ dood*

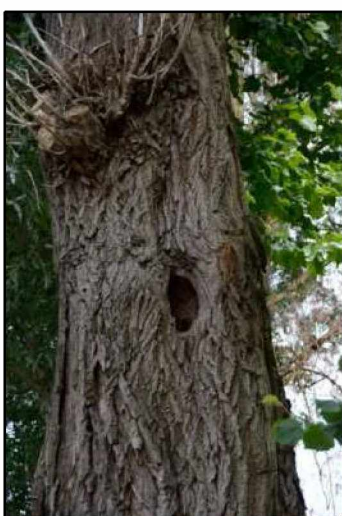
*Holte in stam*

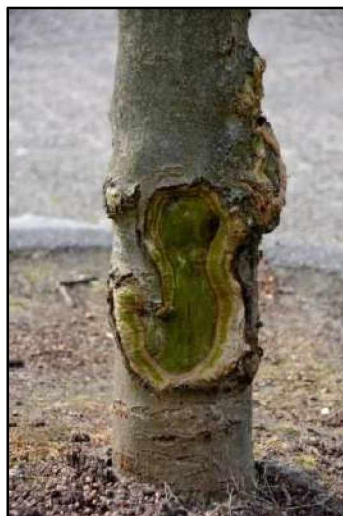
*Mechanische schade*
