Onderwerp Besluit omgevingsvergunning

Op 22 november 2024 hebben wij uw aanvraag voor een omgevingsvergunning ontvangen voor het kappen van 60 gemeentebomen en het uitvoeren van graafwerkzaamheden in verband met de herinrichting en reconstructie van de Rijsburgerweg en de Rijnzichtweg in Oegstgeest.

De 60 gemeentebomen worden gekapt in verband met een herinrichting en reconstructie van de Rijsburgerweg en Rijnzichtweg en het aansluitende openbaar gebied, e.e.a. zoals uitgewerkt in tekeningen ZD23010-UO-GR-001 t/m 003 v2.0\_Groenplan, d.d. 09-10-2024.

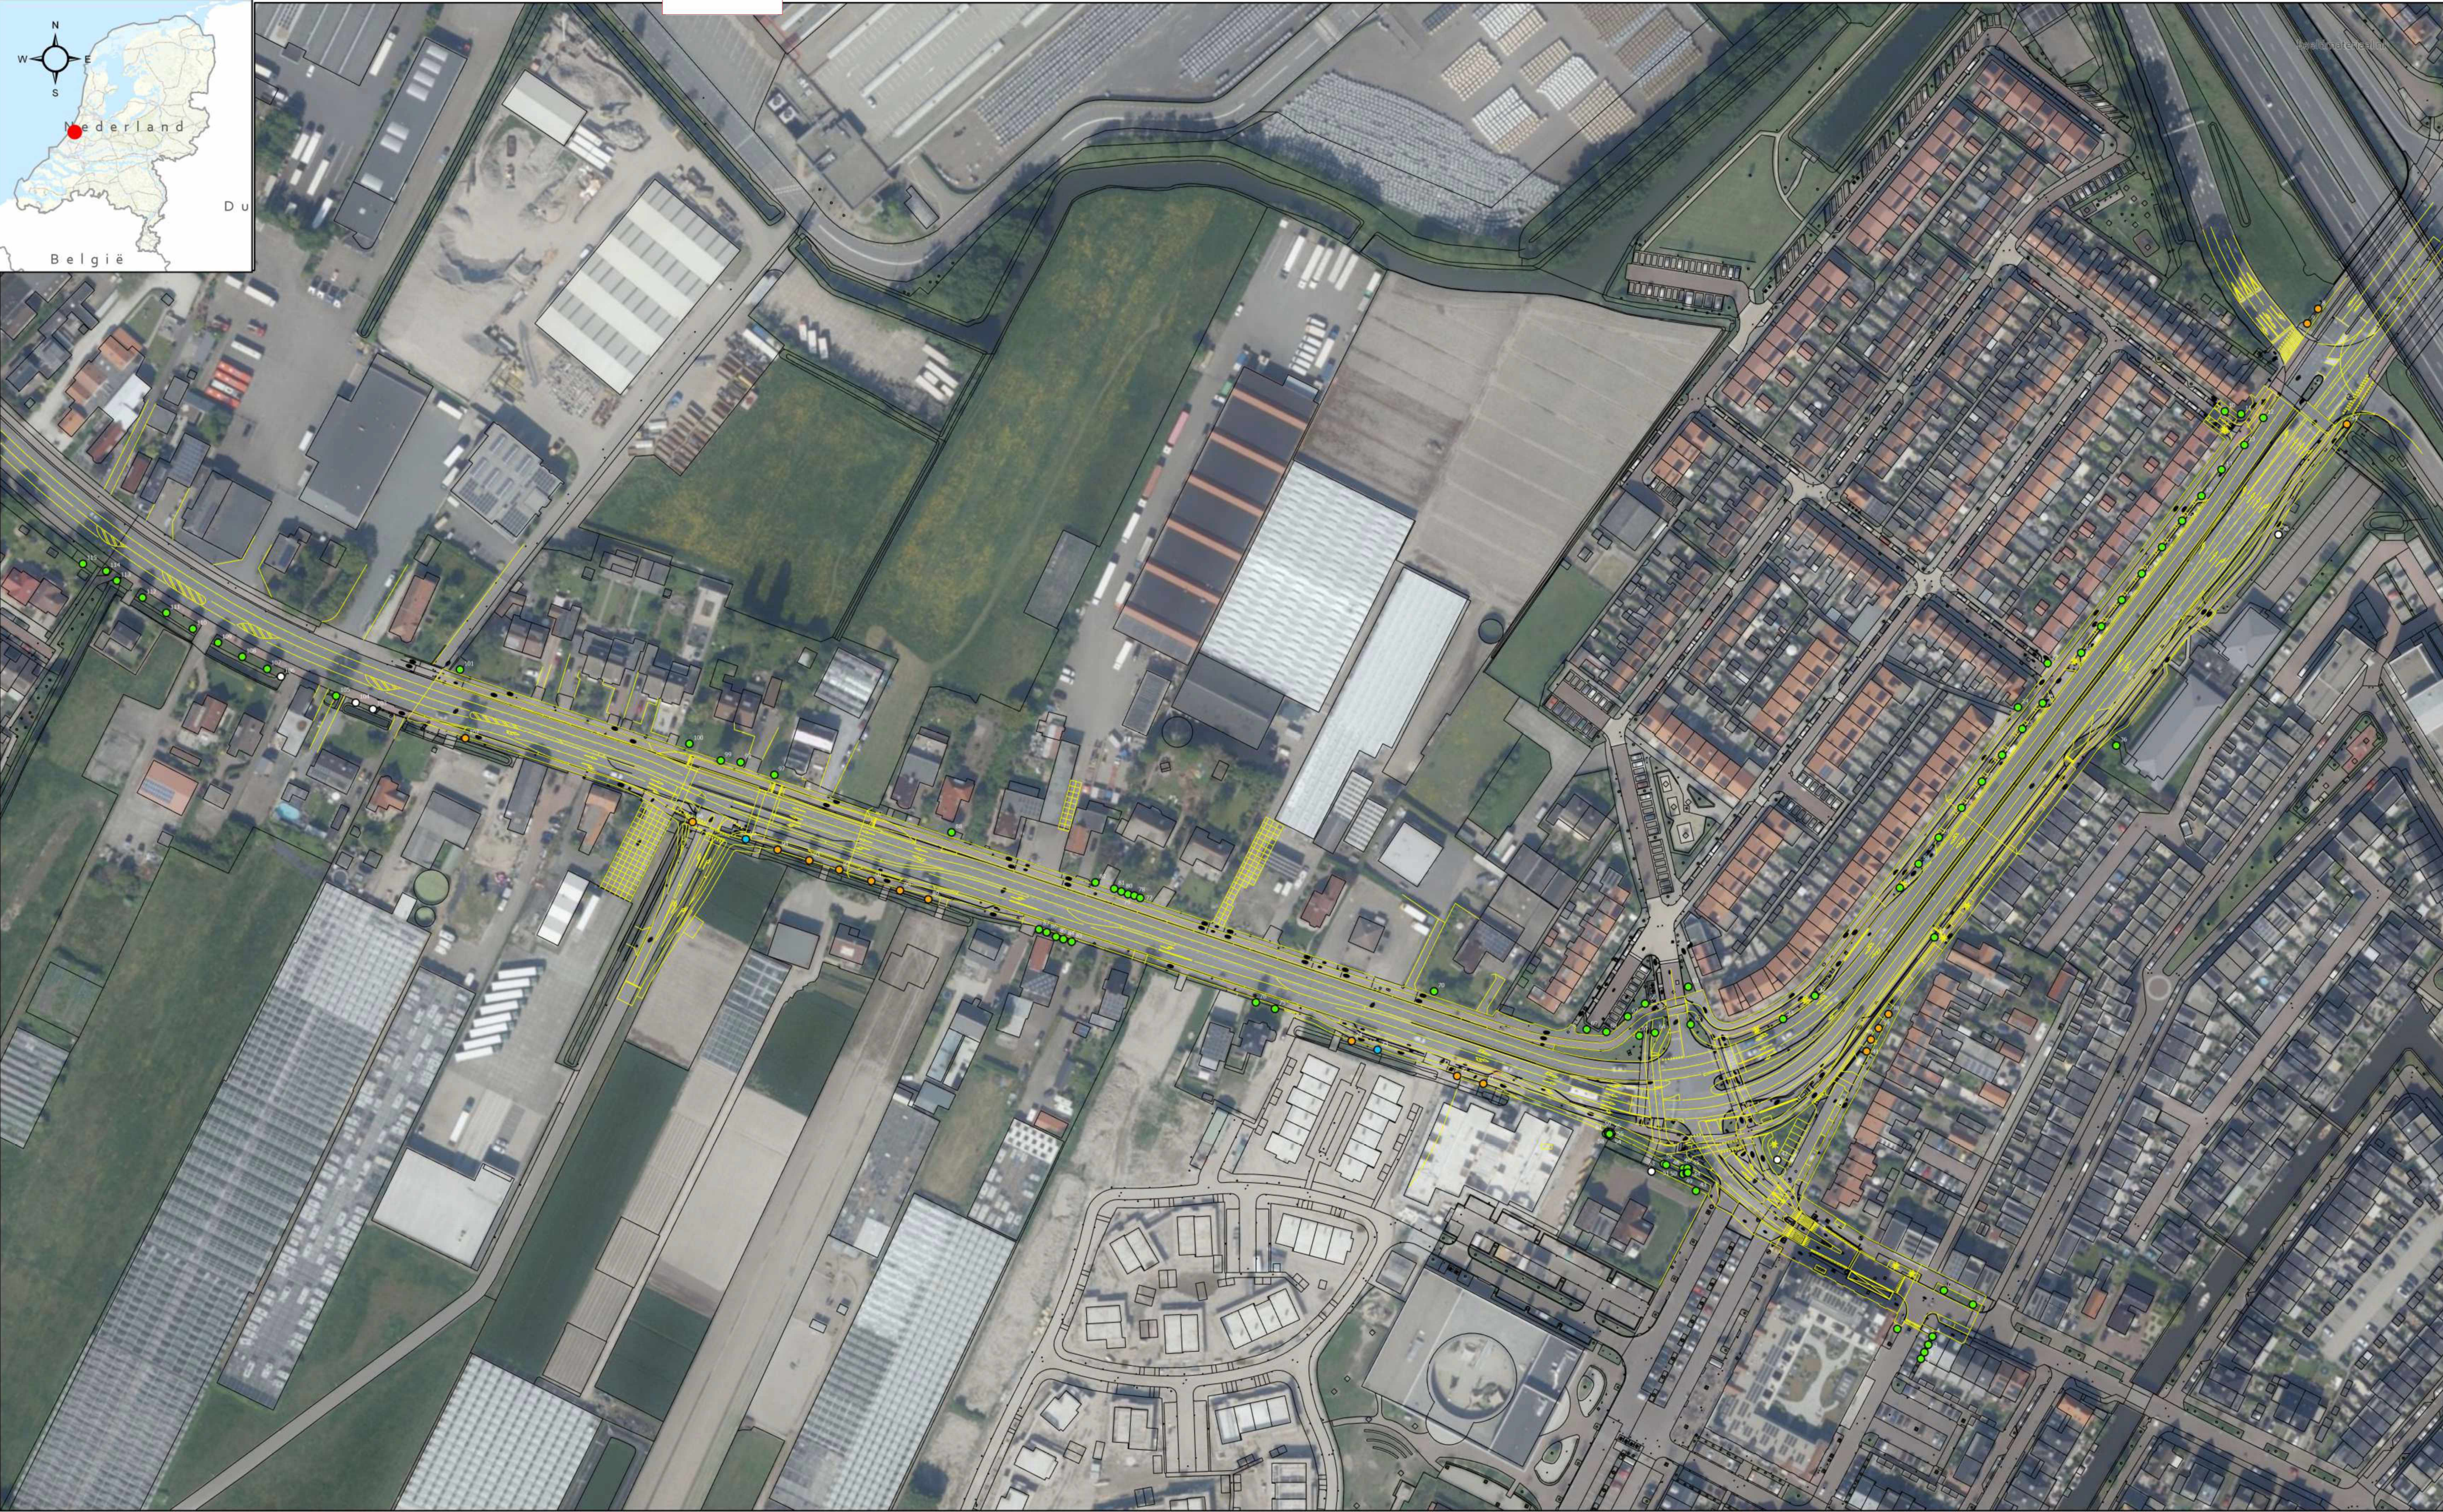
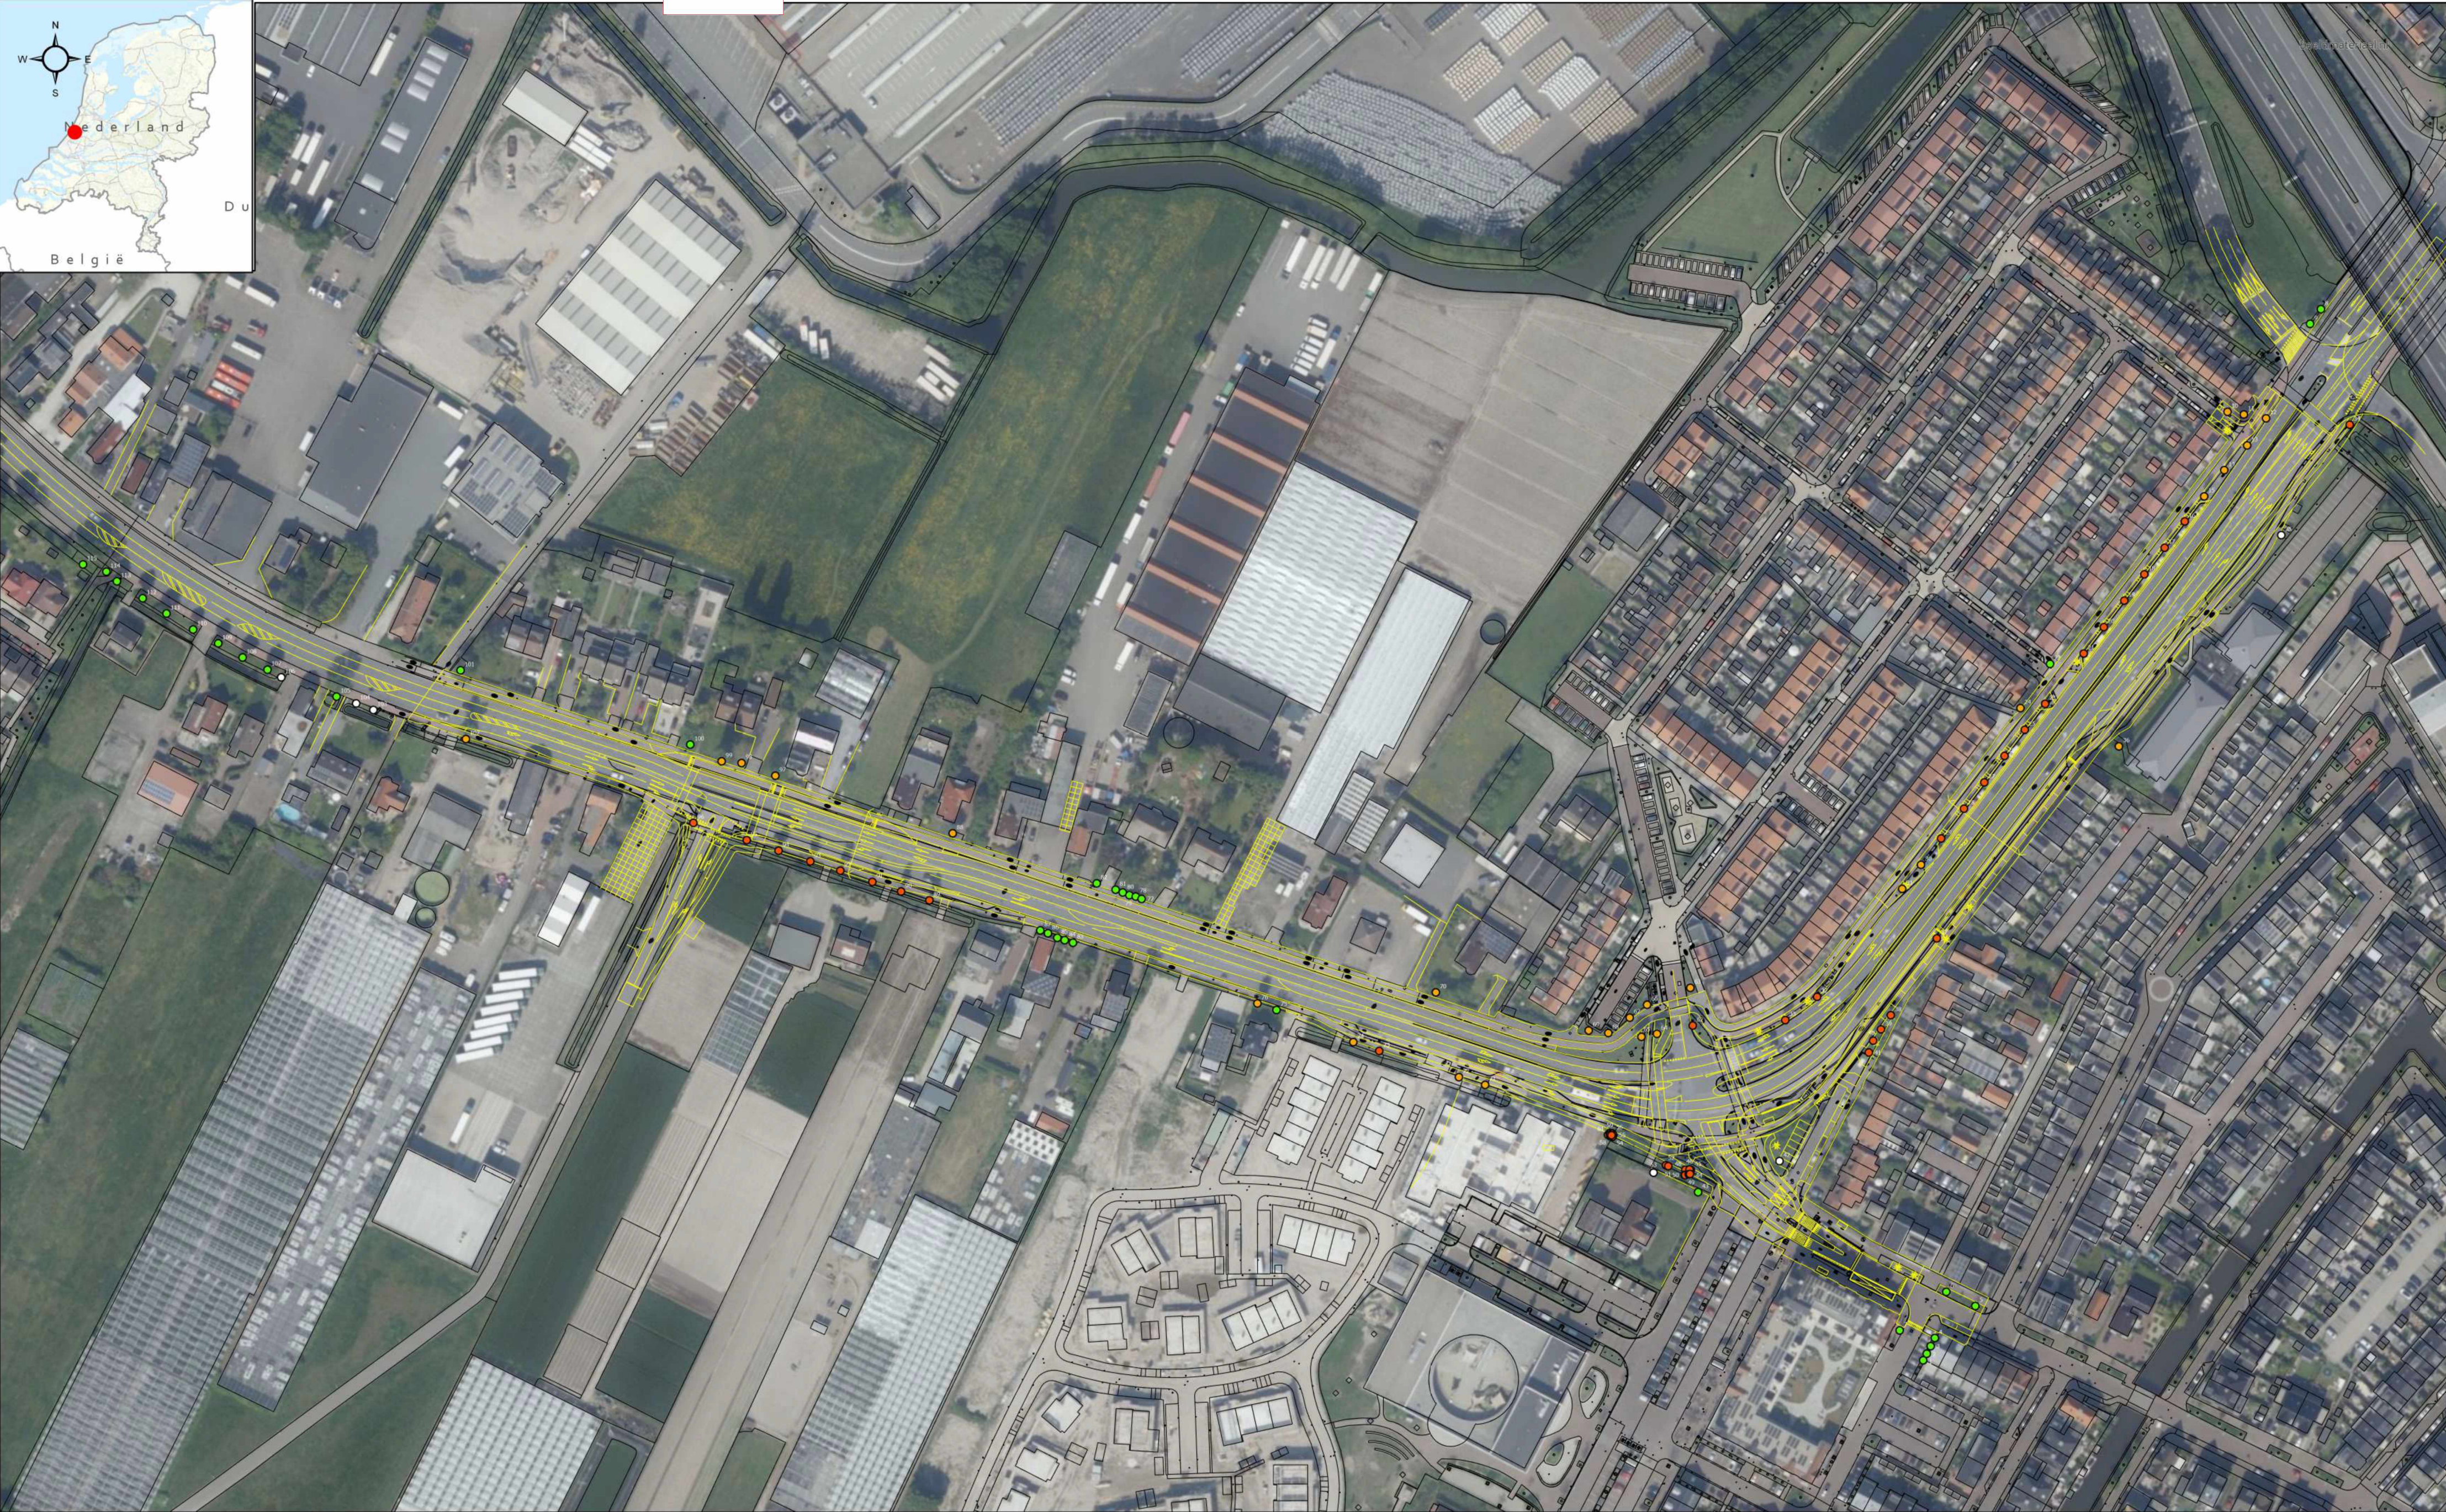
## 9 Bijlage 3: Bomenkaart

Conditie

- Te behouden
  - Twijfelboom/kwetsbaar
  - Niet te behouden
  - N.V.T/niet aanwezig
- Ontwerp
- BGT

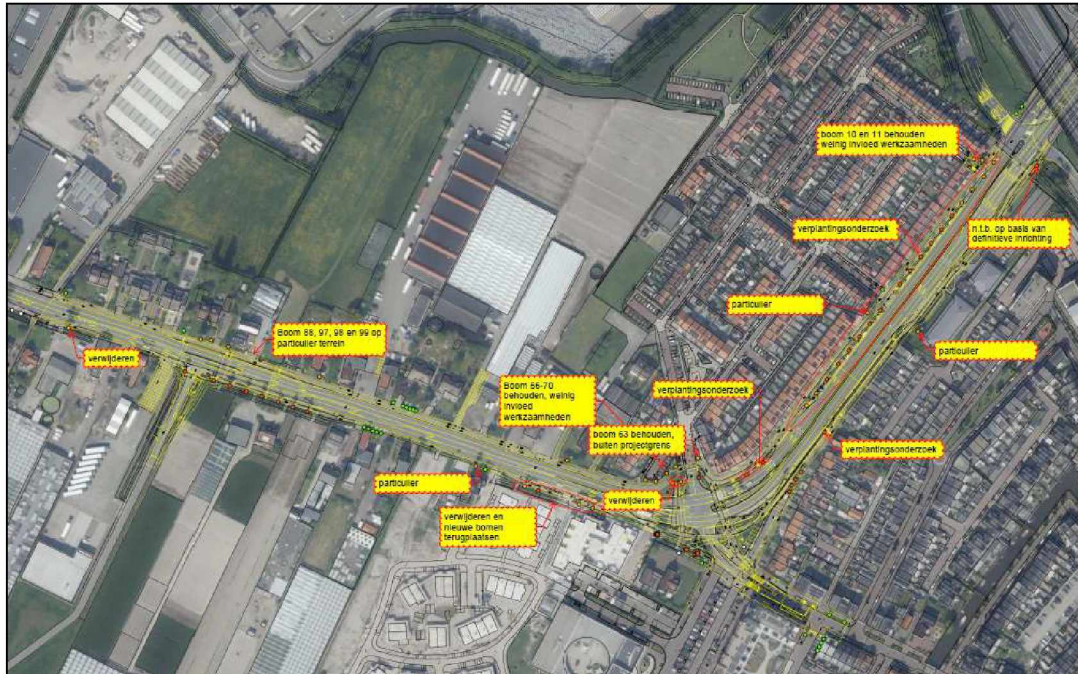
figuur 1: Weergave van boompunten binnen het projectgebied voorzien van tekst.

In figuur 1 is de situering van het projectgebied weergegeven. De gele vakjes geven aan welke status de bomen hebben in het projectgebied. Foto 1 en 2 geven een impressie van het projectgebied.

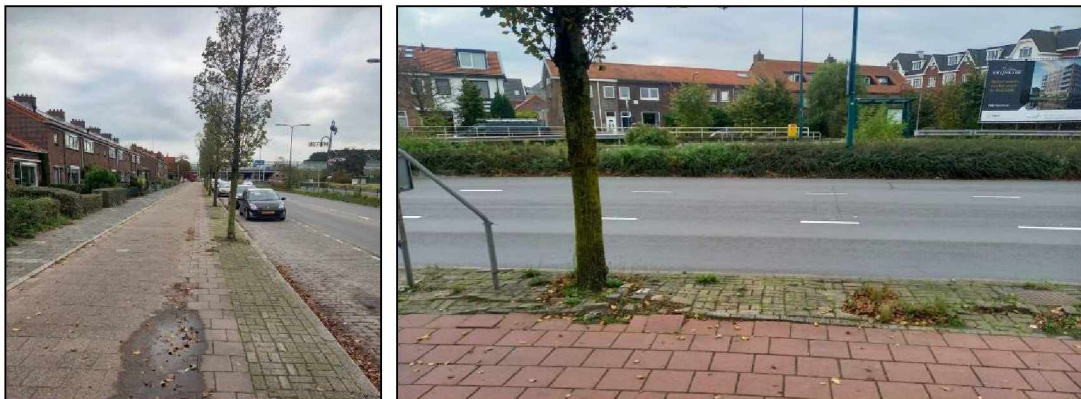
Foto 1 links: Impressie van de situering ter hoogte van boomnummer 30 t/m 12.

Foto 2 rechts: Impressie van de situering bij boom 33 van de oppervlakkige beworteling.

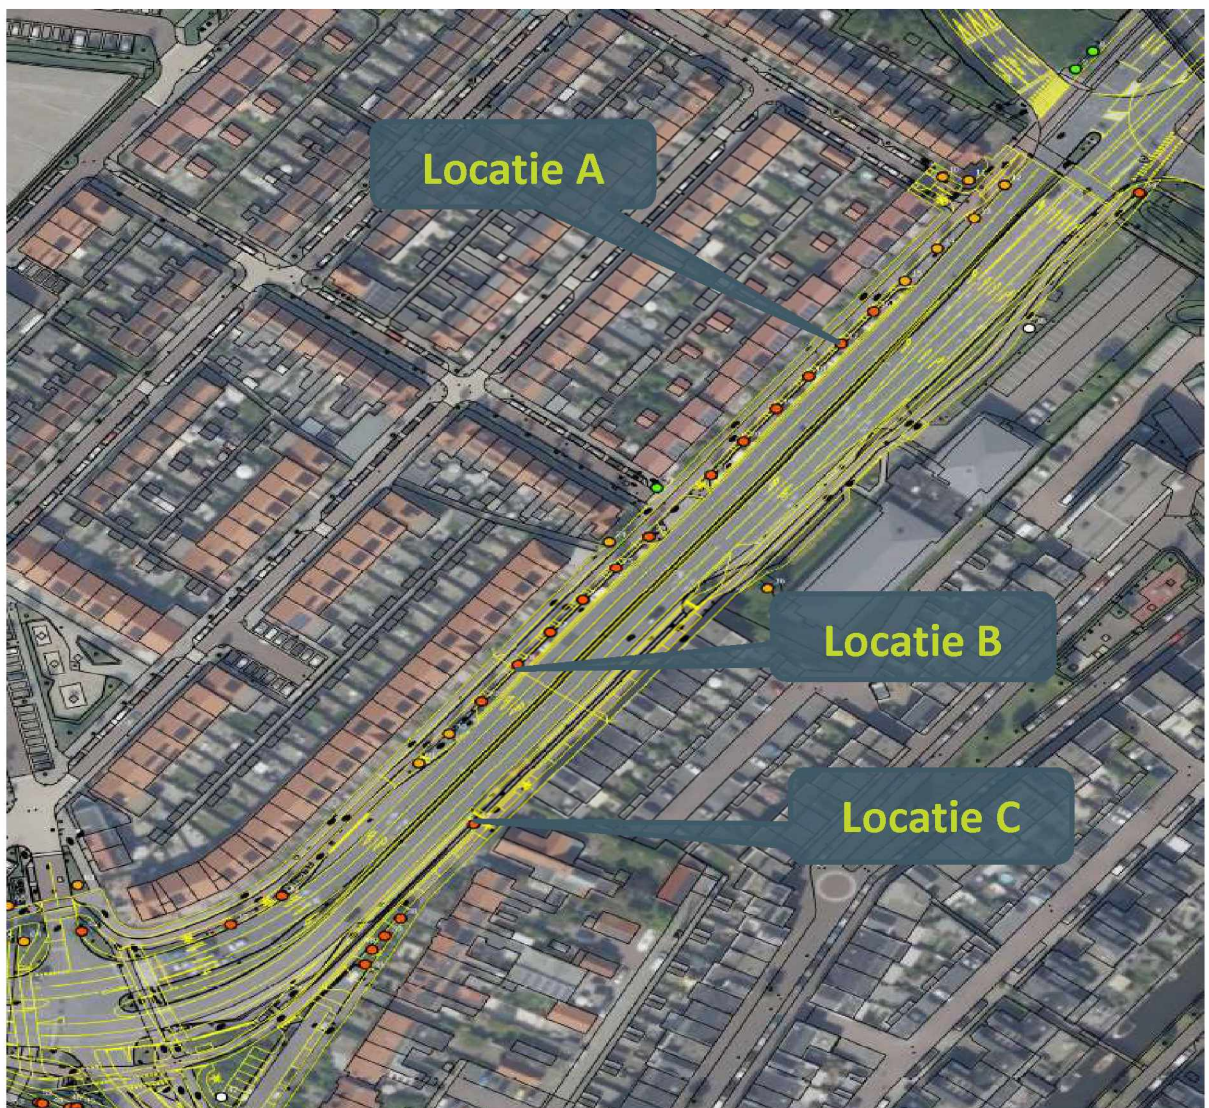
Om het bodem- en bewortelingsprofiel op de projectlocatie inzichtelijk te maken, zijn er 3 ontgravingen gemaakt. Dit betreft 3 profielsleuven waarin op locatie B en C tevens een profielboring is uitgevoerd. In figuur 2 is het projectgebied weergegeven met daarop, de boomposities en de locaties van het bodemonderzoek geprojecteerd. In tabel 4 zijn de resultaten van het bodemonderzoek weergegeven.

*Figuur 2: Weergave van het ontwerp, boomposities en bodemonderzoeklocaties binnen het projectgebied. Positie B en C betreffen een proefsleuf in combinatie met boringen. Positie A betreft enkel een profielsleuf.*

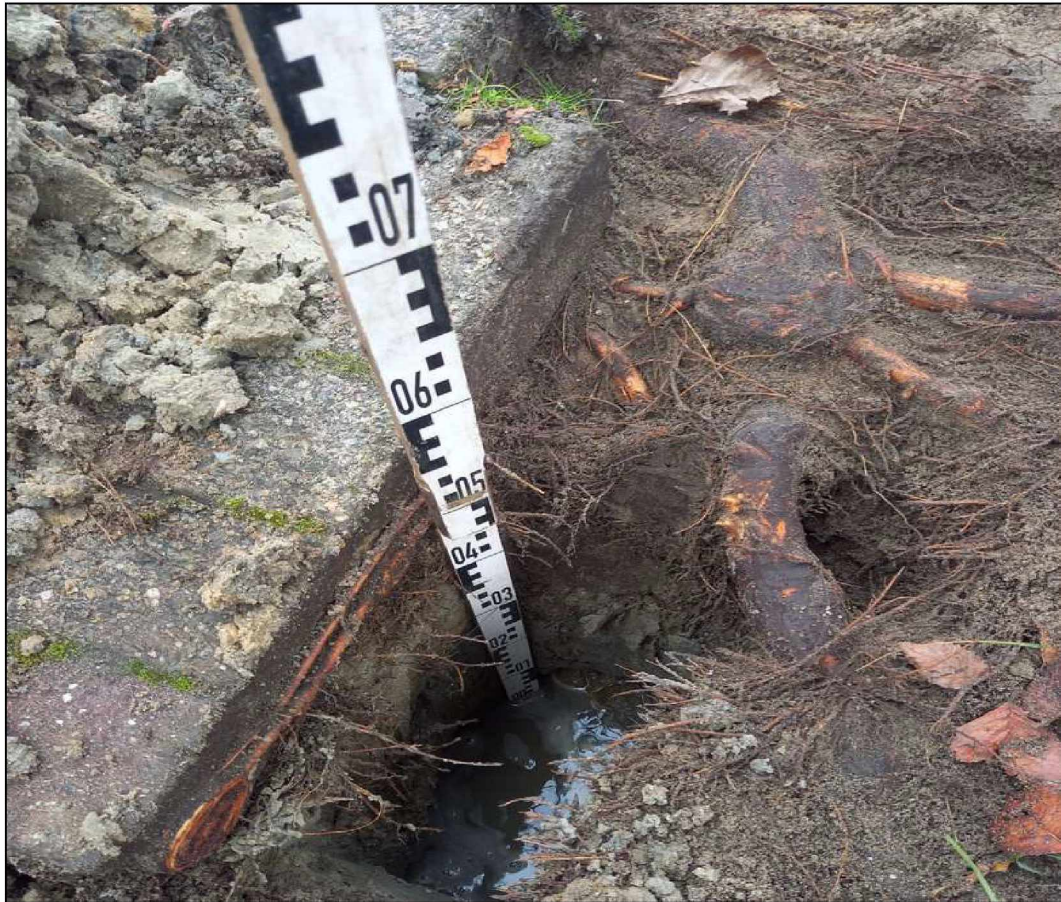
Foto 3: Impressie van de ontgraving op locatie A. oppervlakkig Beworteling op 100 cm vanuit het hart van de stam van boomnummer 37 Hierbij is het schijngrondwaterprofiel te zien op en 50 cm -mv.

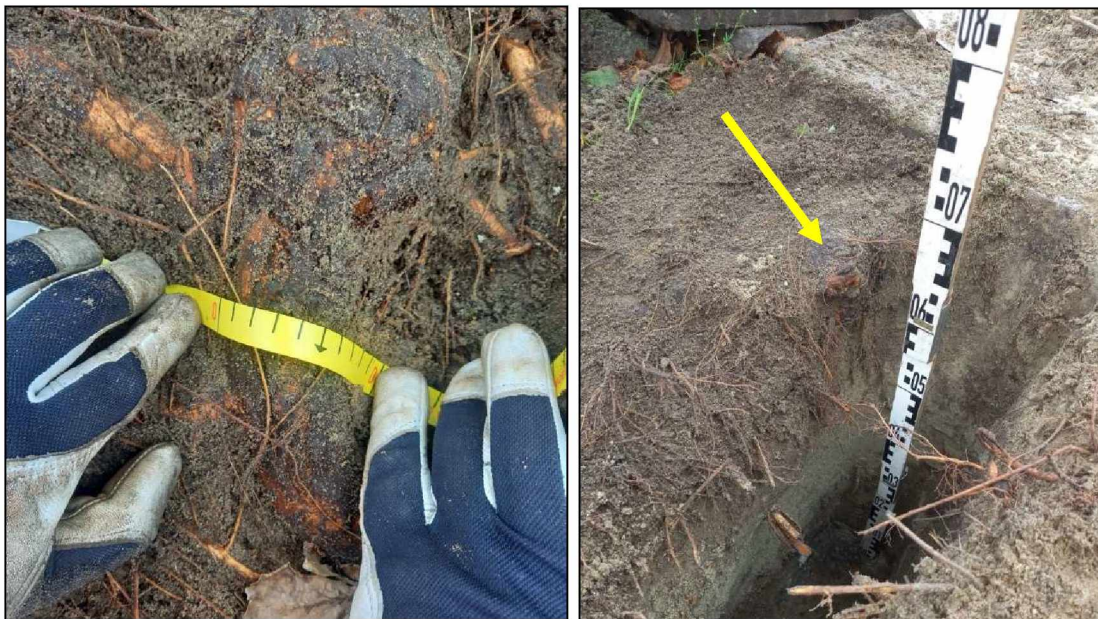
Foto 4 links: Detail van de profielsleuf op locatie A van met oppervlakkige beworteling van Ø 6 cm.

Foto 5 rechts: Detail van de profielsleuf op locatie B op 60 cm meter vanuit het van de hart van de stam met afgekapte wortel in fietspad zie gele pijl.

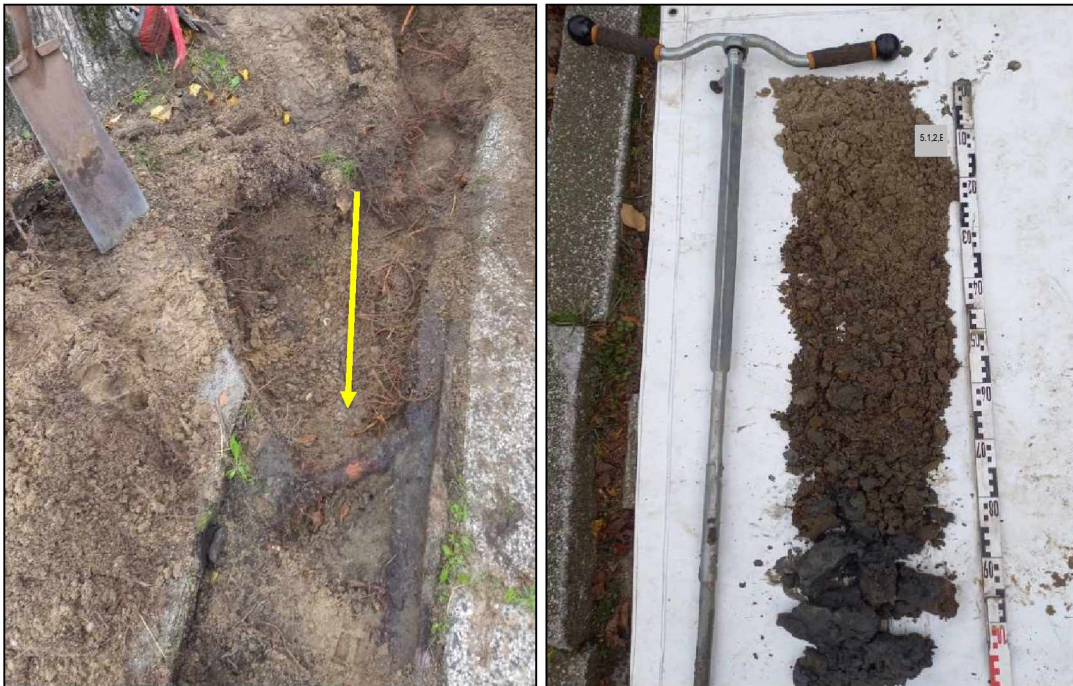
Foto 6 links: Detail van de profielsleuf op locatie B oppervlakkige beworteling.

Foto 7 rechts: Detail van de profielboring op locatie C.

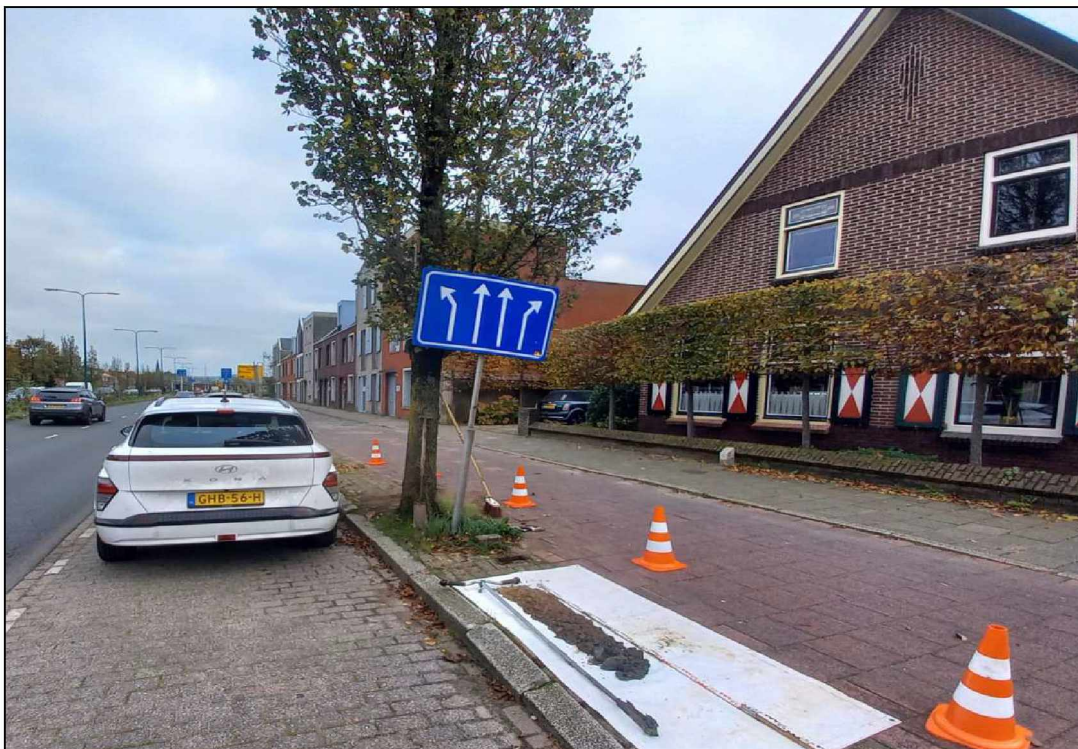
Foto 8: van profielboring op locatie C vooraanzicht met profielboring.

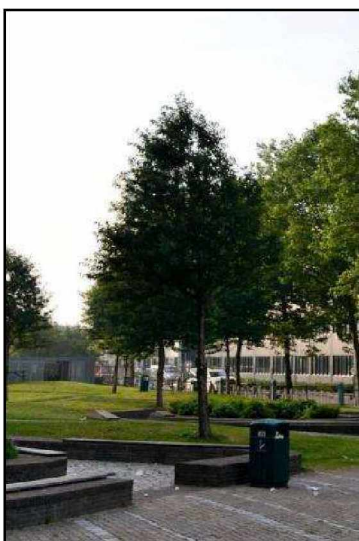
*Goed*

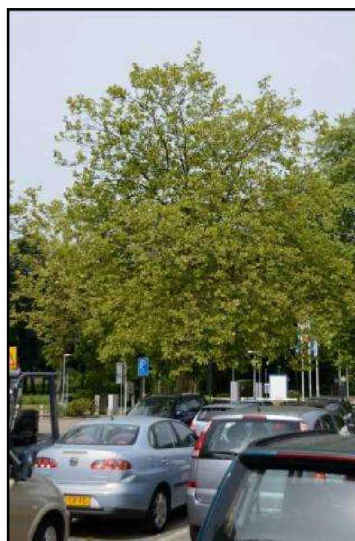
*Redelijk*

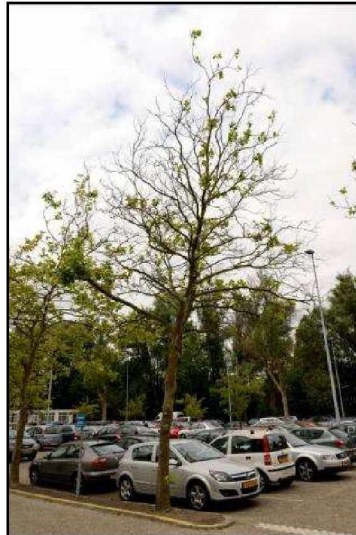
*Stervende/ dood*

- Slecht:** Sterk transparante kroon door grootschalig afgestorven twijgen en takken, nauwelijks groei, afgestorven takuiteinden.
- Dood:** geheel afgestorven boom of bijna volledig afgestorven boom.

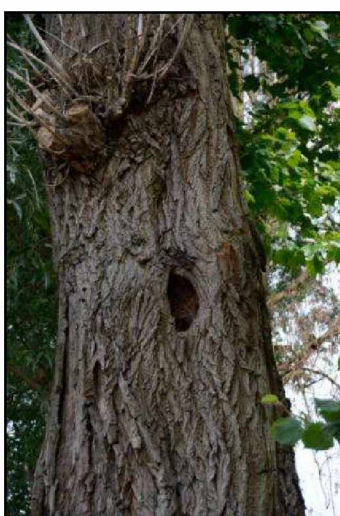
*Holte in stam*

Naast de conditie is de stabiliteit en structuur van de bomen beoordeeld. Bij deze beoordeling wordt visueel naar symptomen gezocht die veroorzaakt (kunnen) zijn door gebreken. De bomen worden hierbij op vier onderdelen beoordeeld: de stamvoet, stam en kroon. Er wordt gezocht naar gebreken in één of meerdere onderdelen van de bomen, zoals (parasitaire) zwammen, scheuren in het hout, holtes, verdikkingen in (onder)stam e.d.

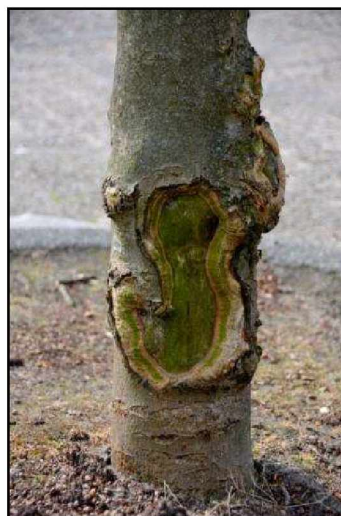
*Mechanische schade*

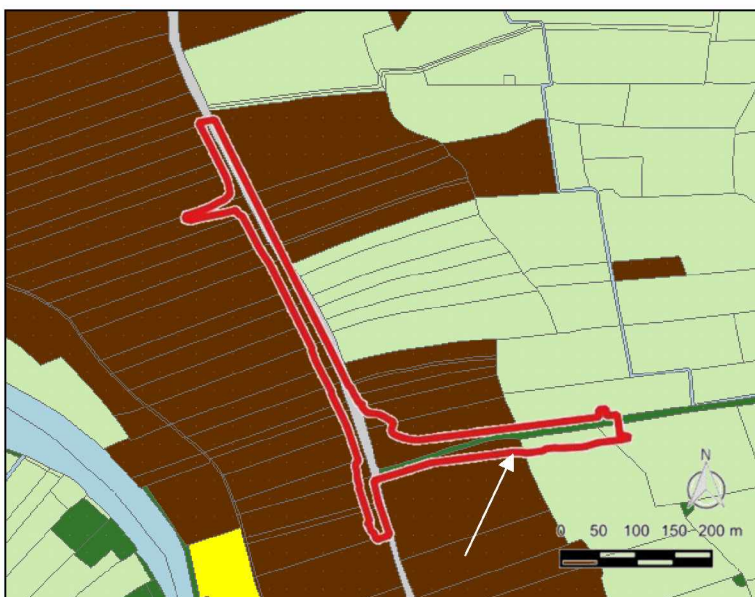
Figuur 12. Het plangebied op het kadastraal minuutplan uit 1811-32 (hisgis.nl). De witte pijl markeert de sloot onder de weg.

De oudste nauwkeurige kaart is het kadastraal minuutplan dat is opgesteld tussen 1811 en 1832 (Figuur 12). Daaruit blijkt dat de wegen op dezelfde plek liggen als voorheen en dat het vrijwel overeenkomstig is met de huidige situatie, met uitzondering van de kruising bij de Oude Rijsburgerweg. Er is geen bebouwing bekend langs de weg. De kavels aan weerszijden van de wegen zijn in gebruik als weiland of bouwland. De Rijsburgerweg is aangegeven als weg, al is de sloot niet meer getekend. Deze zal wel nog aanwezig zijn als bermgreppel, zoals ook ten tijde van het onderzoek nog het geval is. Onder het midden van de Rijnzichtweg loopt een sloot door in noord-zuid richting. Ter plaatse van deze sloot was in het midden van de 19<sup>e</sup> eeuw nog een brug over de weg (Oud Archief Rijnland 1255-1857: 6194). De Groeneweg is niet als weg aangemerkt, maar een lange lange smalle strook hakhout. Dit zou de naam van de weg kunnen verklaren.

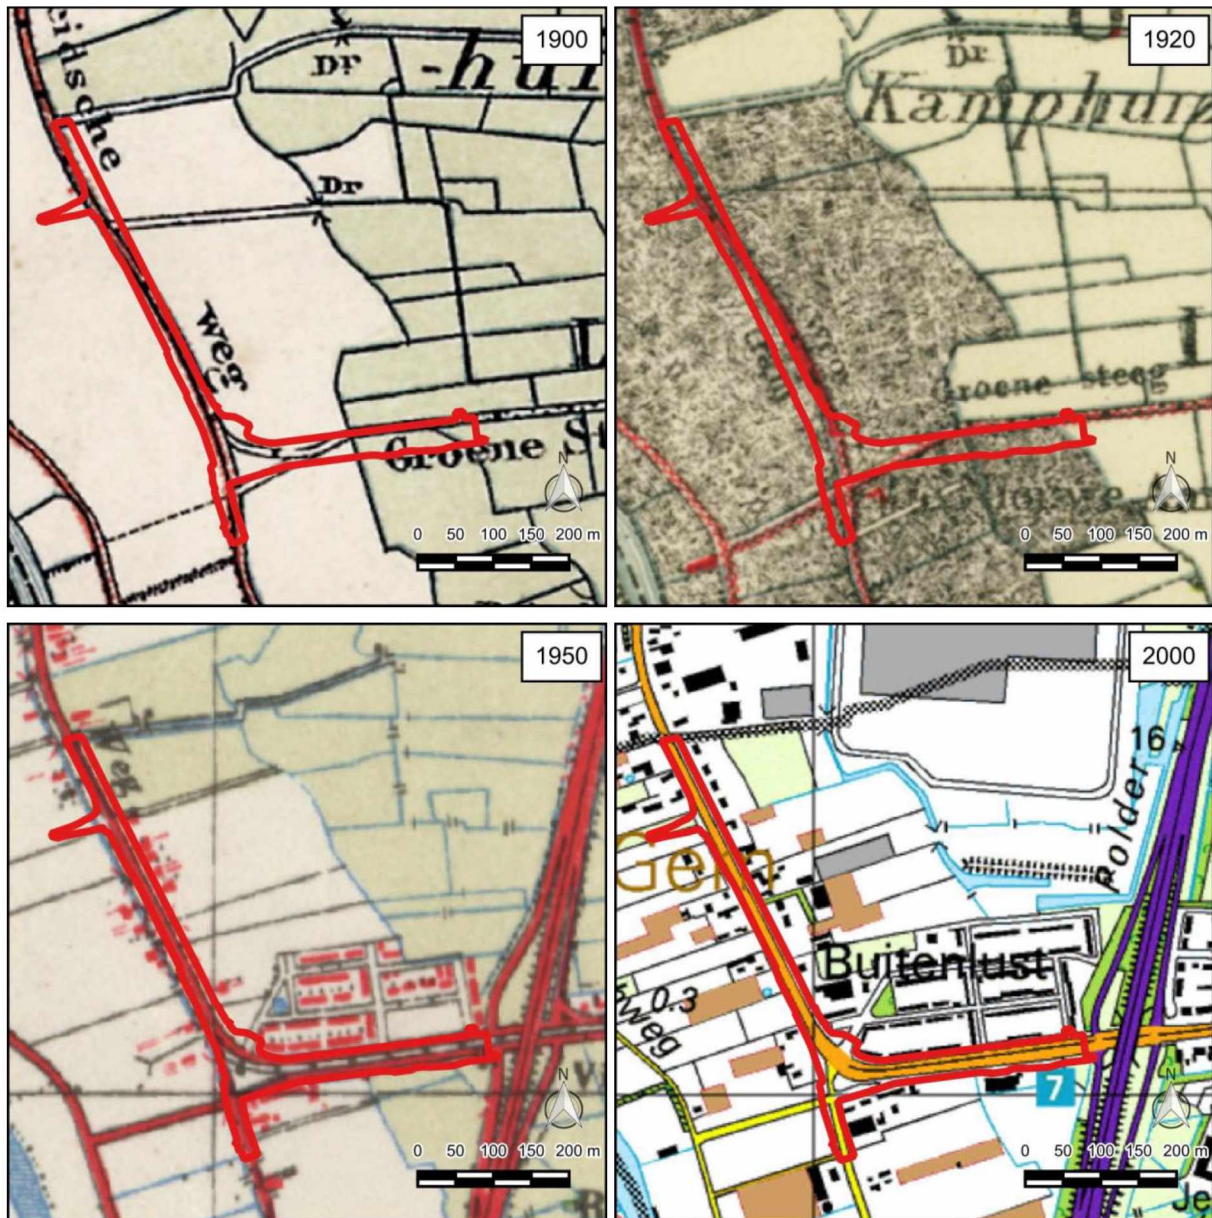
Figuur 14. Het plangebied op topografische kaarten uit de 20<sup>e</sup> eeuw en 2000 (topotijdreis.nl).

Vanaf 1950 zijn op de topografische kaart grote wijzigingen te zien in de inrichting van het plangebied en de omgeving, die in de jaren daarvoor hebben plaats gevonden. Daarbij hoort de bouw van de woonwijk Buitenlust ten noorden van de Rijnzichtweg, de aanpassing van de kruising in het midden van het plangebied. Ook is aan weerszijden van de Rijsburgerweg veel gebouwd.

Rond 2000 is de Rijnzichtweg verbreed naar de huidige dubbele banen. Daarvoor is de parallelweg ten zuiden van de weg opgenomen in de doorgaande weg. Met bouw van de woningen ten zuiden van de weg is er wel een lokale weg met fietspad gecreëerd ten zuiden van de doorgaande weg.

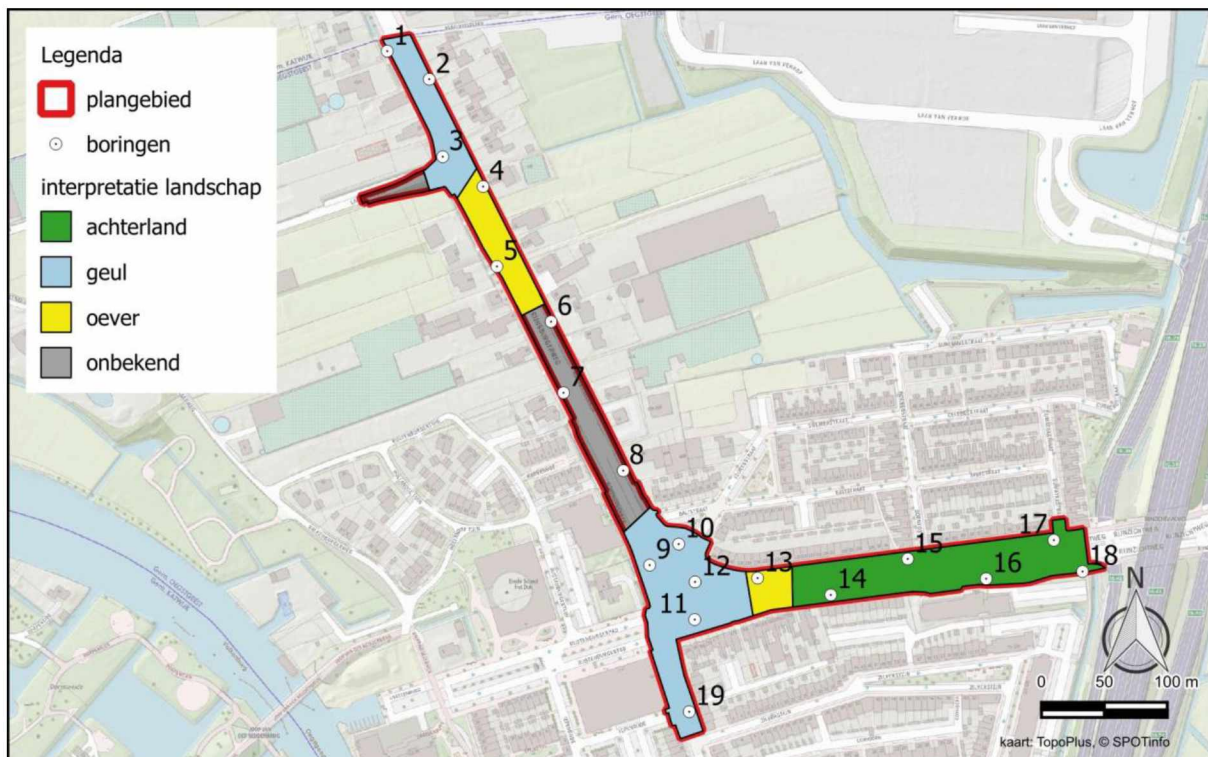
Verder bij de geul vandaan ligt het komgebied, waar veenvorming plaatsvond. Deze afzettingen zijn aangetroffen in boringen 15 tot en met 18, in het uiterste oosten van het plangebied. Over het veen is een siltig kleipakket afgezet dat in tegenstelling tot het veen wel bewoonbaar was. In dit pakket zijn fosfaatvlekken waargenomen die wijzen op intensief gebruik van het terrein en die vrijwel altijd duiden op menselijke aanwezigheid en activiteiten. De oorspronkelijke bouwvoor is hier echter verdwenen, dus het is niet bekend hoeveel van de oorspronkelijke bodemopbouw onder de bouwvoor (en dus mogelijk het archeologische niveau) is verdwenen. Gemiddeld is vanaf een niveau van -0,5 m NAP de ondergrond intact, waardoor het mogelijk is dat hier archeologische resten aangetroffen kunnen worden. De opbouw van de ondergrond en de landschappelijke ligging van deze zone komt sterk overeen met de ligging van vindplaatsen in de omgeving van de Oude Rijn. Op het terrein Nieuw Rhijngest dat circa 600 m ten zuiden van het plangebied ligt zijn met name vroegmiddeleeuwse (nederzettingen)resten gevonden (AMK-terrein 4048, de Bruin 2015). In de limes-zones, circa 900 m ten zuidwesten van het plangebied, liggen vindplaatsen als legerkamp Preatorium Agrippinae (AMK-terrein 1160) met de bijhorende vicus met grafveld, wegen, beschoeiing, etc. (AMK-terreinen 1596, 2968, 2969, 2972, 3070, 3071 en 10677). Deze onderzoeksterreinen lagen echter terrein aan de zuidzijde van de Oude Rijn ligt en niet aan de noordzijde.

Figuur 16. Landschappelijke zones in het plangebied.

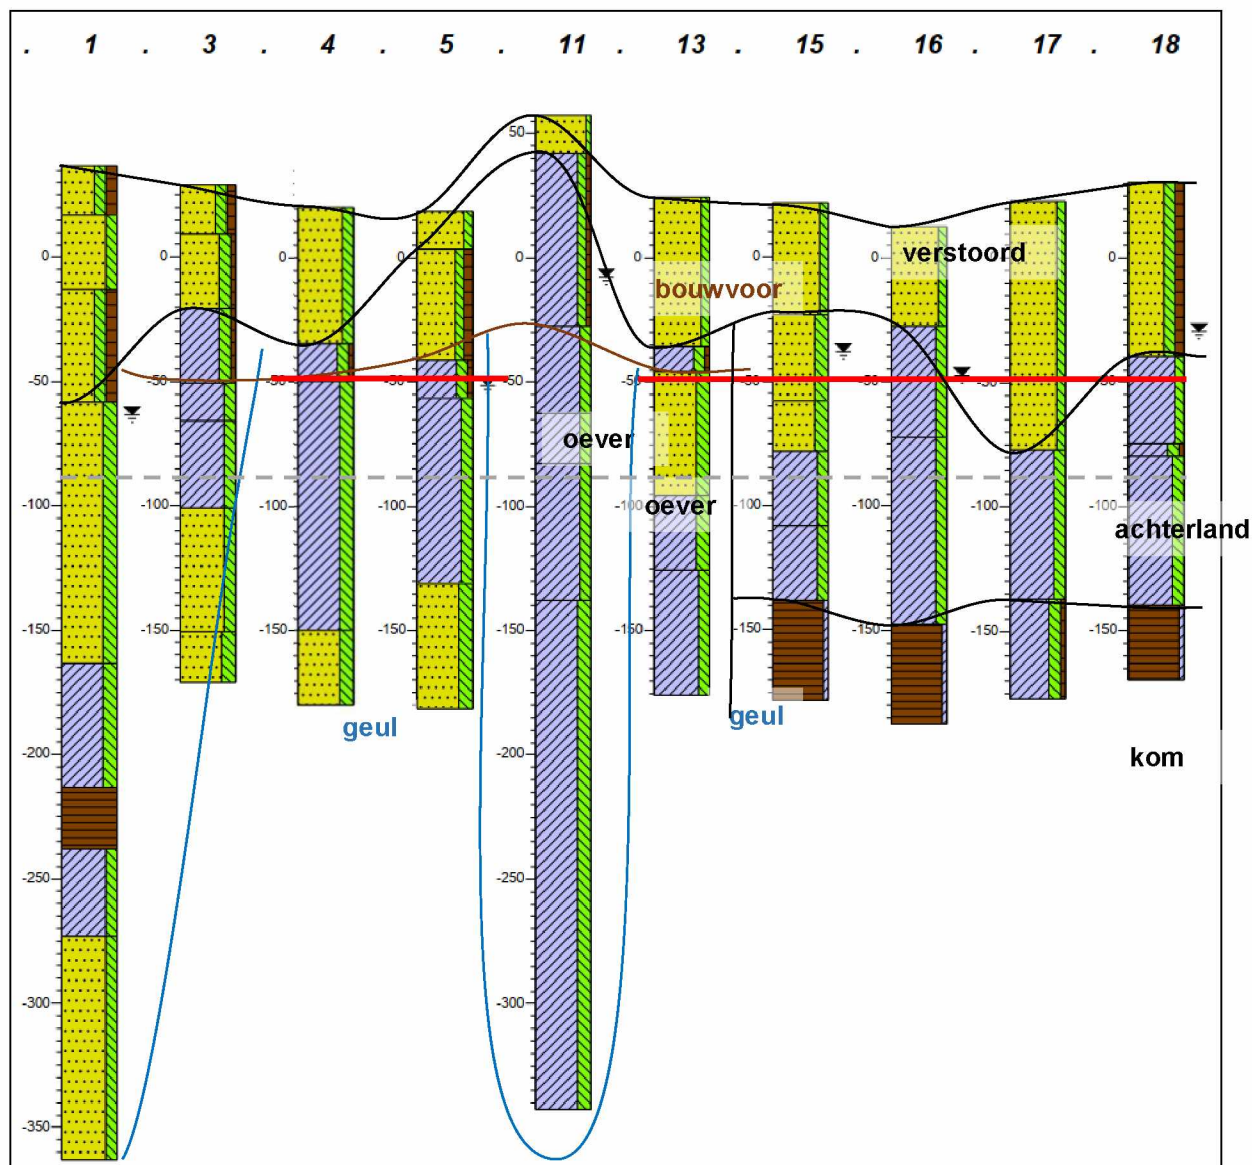
Figuur 17. Interpretatie van de bodemopbouw in het plangebied van het noorden van de Rijsburgerweg (boring 1), via de kruising met de Floresstraat – Oude Rijsburgerweg (boring 11) naar het oosten van het plangebied (boring 18). De rode lijn is het niveau waarop het mogelijk om archeologische resten aan te treffen. De bruine lijn markeert de onderkant van de bouwvoor, de blauwe lijnen de boringen waar de geul van de Oude Rijn is aangetroffen. De grijze stippellijn markeert de minimale verstoringdiepte onder het wegdek.

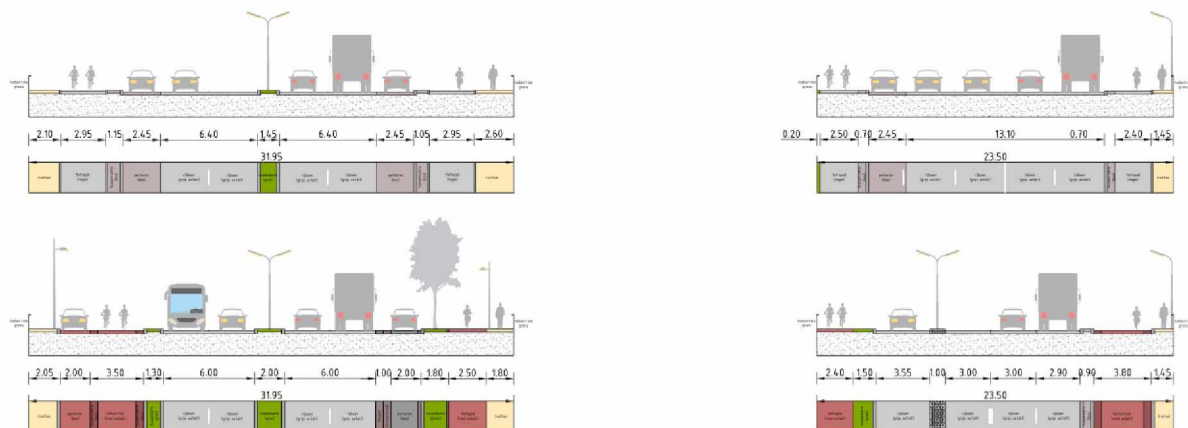
Figuur 1. Bestaande situatie (boven) en toekomstige situatie (onder) van de Rijnzichtweg (links) en de Rijnsburgerweg (rechts).

De aanleiding voor dit onderzoek is de reconstructie van de Rijnsburgerweg en Rijnzichtweg in Oegstgeest, gemeente Oegstgeest. De werkzaamheden bestaan uit een volledige reconstructie van de openbare ruimte (Figuur 1). Daarbij wordt binnen de contouren van de huidige wegen een nieuwe indeling gemaakt. De diepte van de bodemverstoring die hierdoor optreedt varieert per ingreep (zie 2.1).

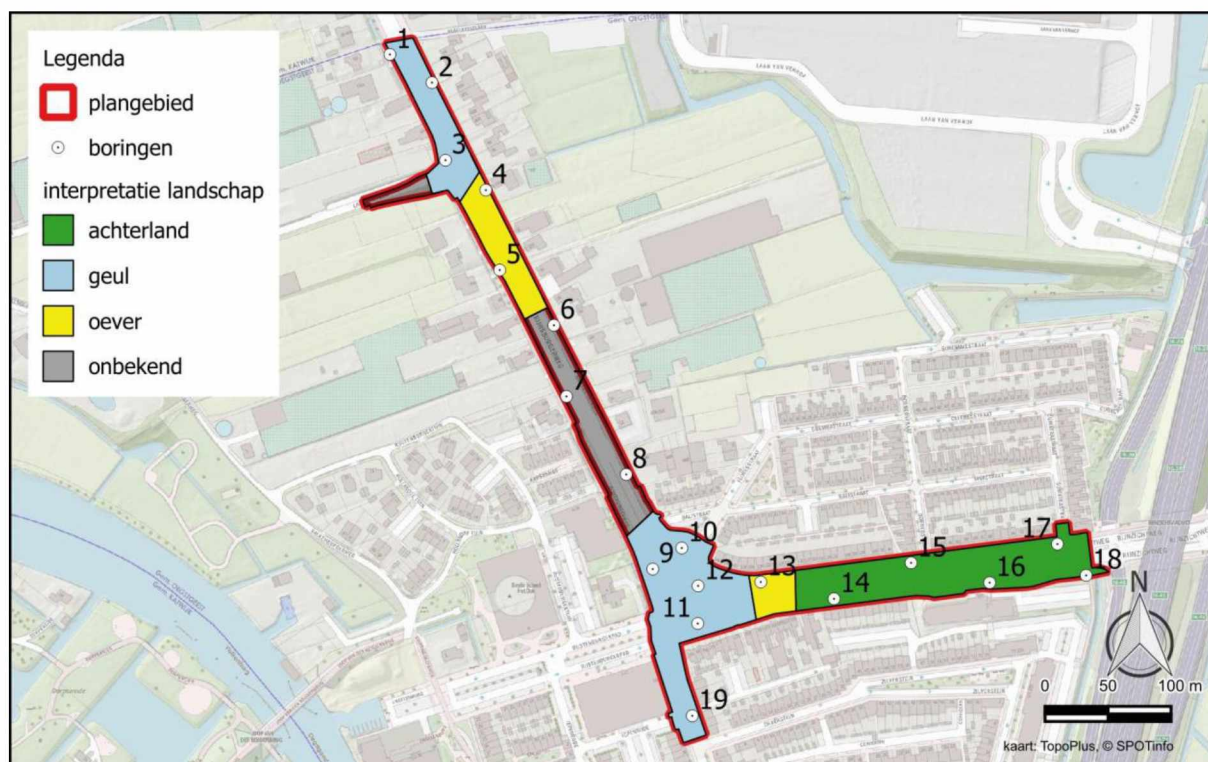
Figuur 3. Landschappelijke zones in het plangebied.

Verder bij de geul vandaan ligt het komgebied, waar veenvorming plaatsvond. Deze afzettingen zijn aangetroffen in boringen 15 tot en met 18, in het uiterste oosten van het plangebied. Over het veen is een siltig kleipakket afgezet dat in tegenstelling tot het veen wel bewoonbaar was. In dit pakket zijn fosfaatvlekken waargenomen die wijzen op intensief gebruik van het terrein en die vrijwel altijd duiden op menselijke aanwezigheid en activiteiten. De oorspronkelijke bouwvoor is hier echter verdwenen, dus het is niet bekend hoeveel van de oorspronkelijke bodemopbouw onder de bouwvoor (en dus mogelijk het archeologische niveau) is verdwenen. Gemiddeld is vanaf een niveau van -0,5 m NAP de ondergrond intact, waardoor het mogelijk is dat hier archeologische resten aangetroffen kunnen worden. De opbouw van de ondergrond en de landschappelijke ligging van deze zone komt sterk overeen met de ligging van vindplaatsen in de omgeving van de Oude Rijn. Op het terrein Nieuw Rhijngeest dat circa 600 m ten zuiden van het plangebied ligt zijn met name vroegmiddeleeuwse (nederzettingen)resten gevonden (AMK-terrein 4048, de Bruin 2015). In de limes-zones, circa 900 m ten zuidwesten van het plangebied, liggen vindplaatsen als legerkamp Preatorium Agrippinae (AMK-terrein 1160) met de bijhorende vicus met grafveld, wegen, beschoeiing, etc. (AMK-terreinen 1596, 2968, 2969, 2972, 3070, 3071 en 10677). Deze onderzoeksterreinen lagen echter terrein aan de zuidzijde van de Oude Rijn ligt en niet aan de noordzijde.
