Onderwerp Besluit omgevingsvergunning

Op 22 november 2024 hebben wij uw aanvraag voor een omgevingsvergunning ontvangen voor het kappen van 60 gemeentebomen en het uitvoeren van graafwerkzaamheden in verband met de herinrichting en reconstructie van de Rijsburgerweg en de Rijnzichtweg in Oegstgeest.

De 60 gemeentebomen worden gekapt in verband met een herinrichting en reconstructie van de Rijsburgerweg en Rijnzichtweg en het aansluitende openbaar gebied, e.e.a. zoals uitgewerkt in tekeningen ZD23010-UO-GR-001 t/m 003 v2.0\_Groenplan, d.d. 09-10-2024.

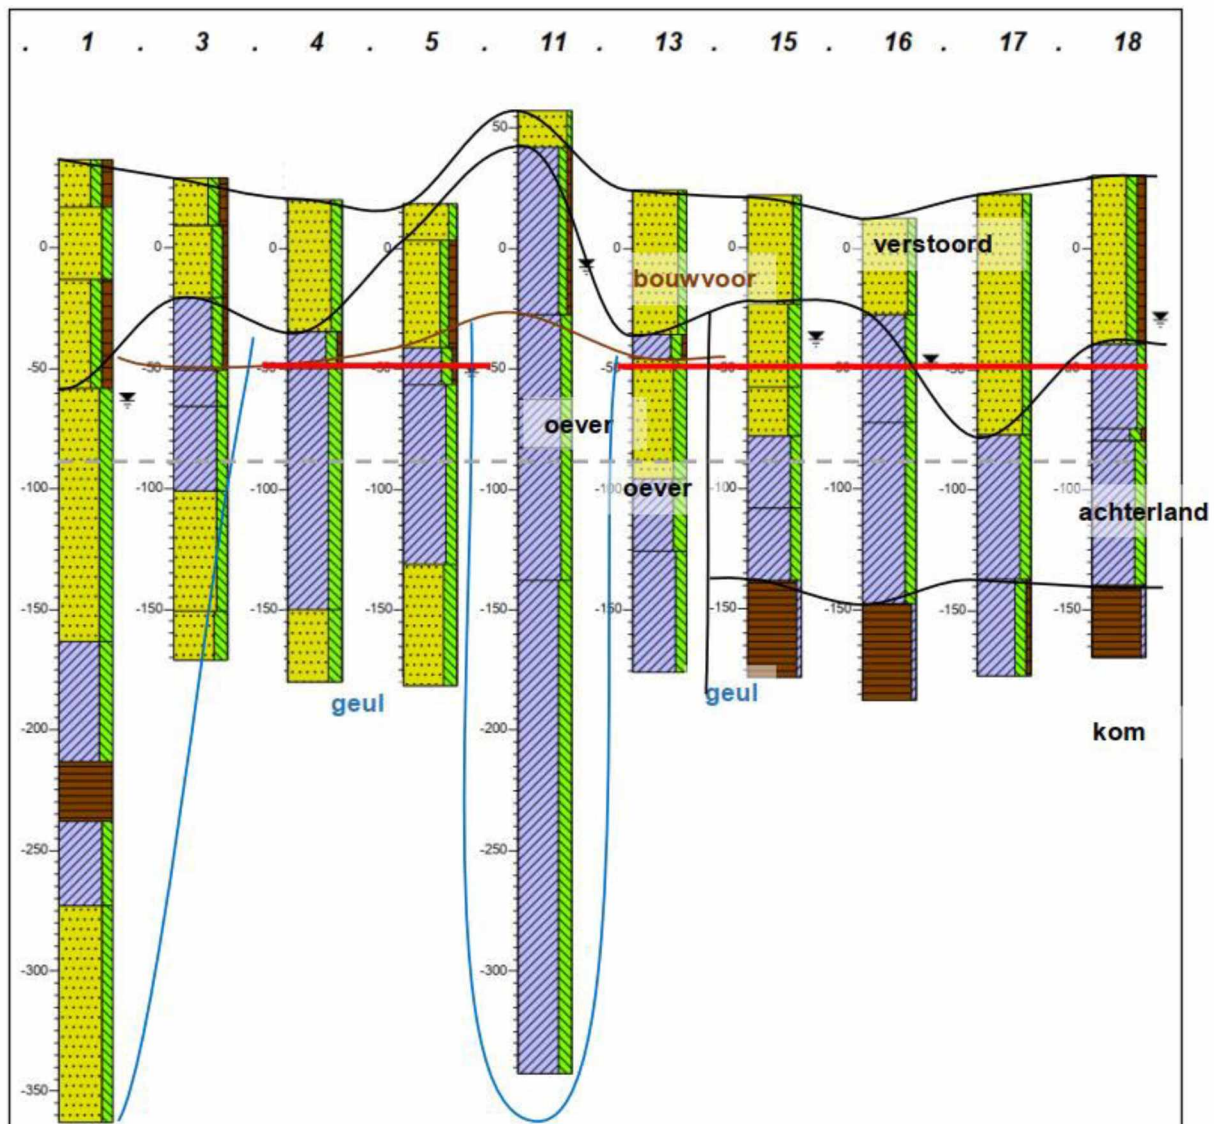
Figuur 5. Interpretatie van de bodemopbouw in het plangebied van het noorden van de Rijnsburgerweg (boring 1), via de kruising met de Floresstraat – Oude Rijnsburgerweg (boring 11) naar het oosten van het plangebied (boring 18). De rode lijn is het niveau waarop het mogelijk is om archeologische resten aan te treffen. De bruine lijn markeert de onderkant van de bouwvoor, de blauwe lijnen de boringen waar de geul van de Oude Rijn is aangetroffen. De grijze stippellijn markeert de minimale verstoringdiepte onder het wegdek.
