**Boominventarisatie**  
Toegangsweg Horvathweg,  
Rotterdam

Projectnummer: 0476150.100  
Revisie: Definitief  
27 november 2024

## Toegangsweg Horvathweg

Strukton Combinatie Rijswijk Delft-Zuid  
Postbus 1025  
3600 BA Maarssen

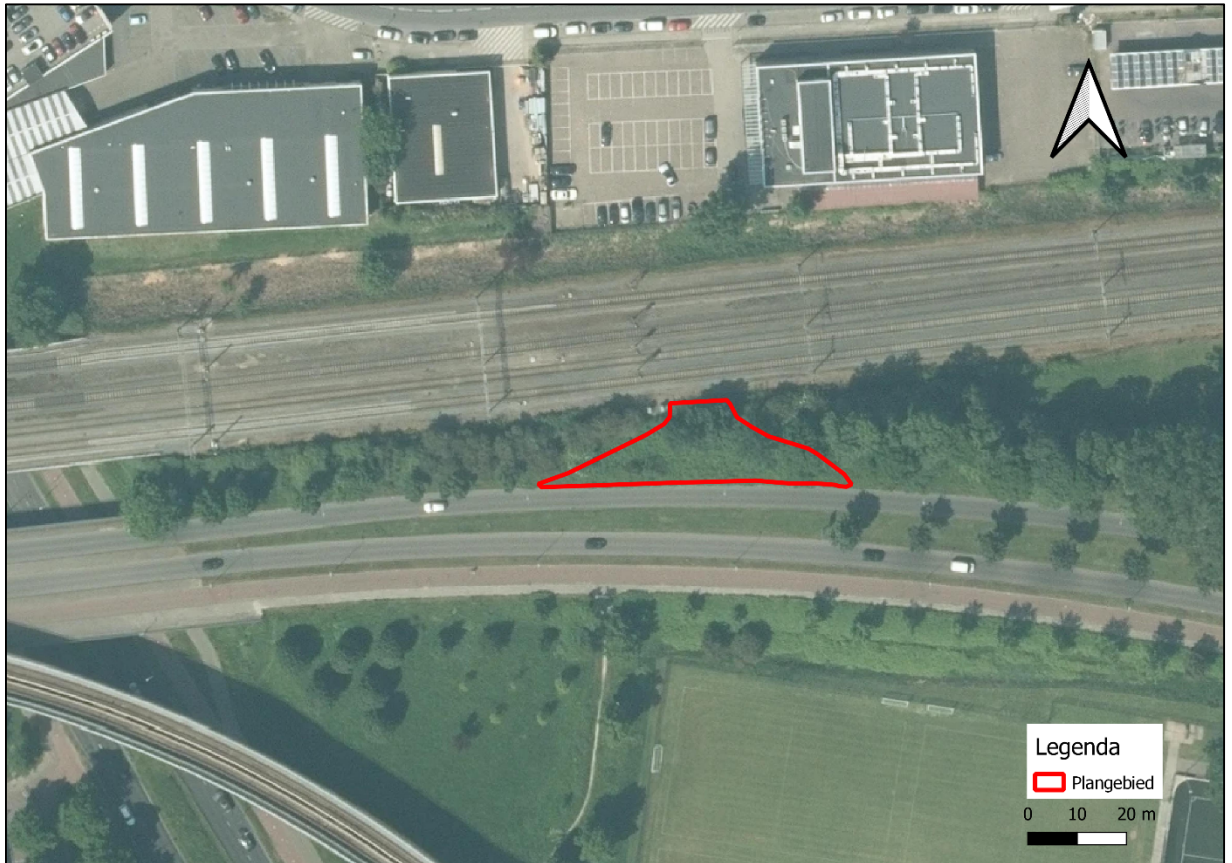
Figuur 2. Gedetailleerde ligging van het plangebied (rood omkaderd). Kaart gemaakt in QGIS.

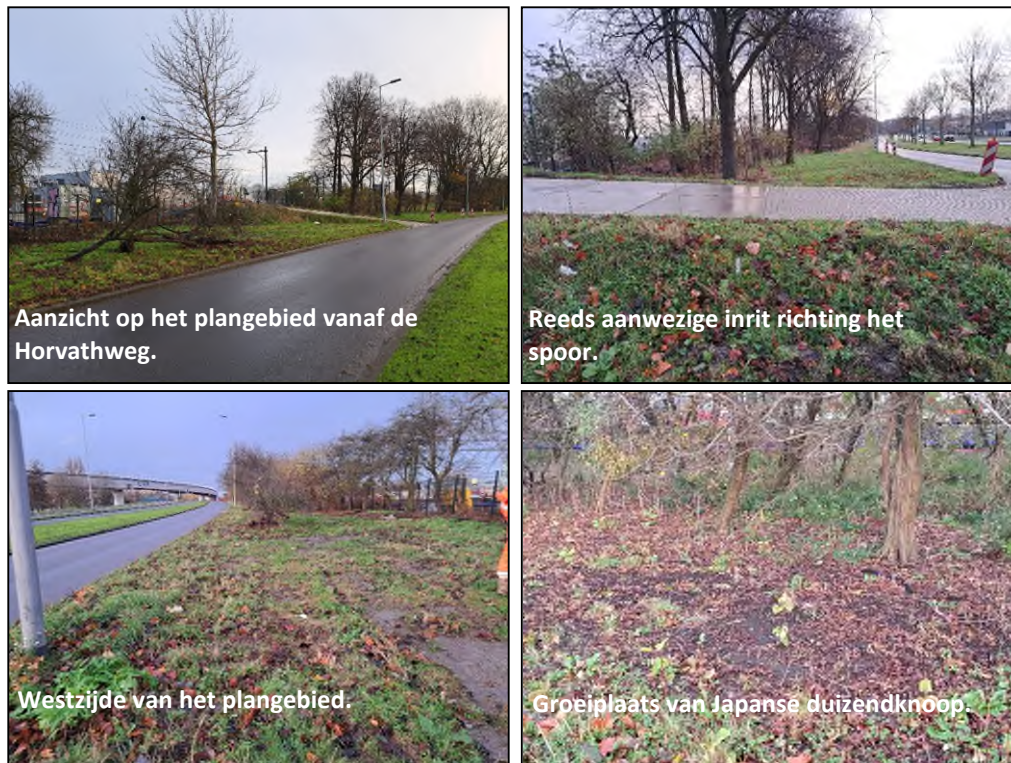
Figuur 3. Impressie van het onderzoeksgebied.
