**Aan** : Provincie Gelderland  
**Kopie** :  
**Van** : Exlan  
**Datum** : 29 november 2024  
**Betreft** : Memo verzoek aanvullende gegevens zaaknummer 2024-013203

Op 18 november 2024 heeft u ons een brief gestuurd met het verzoek om aanvullende informatie over de aanvraag omgevingswetvergunning voor de activiteit Flora en Fauna. Het betreft de locatie aan de Mgr. Zwijsenplein 31 in Kerkdriel.

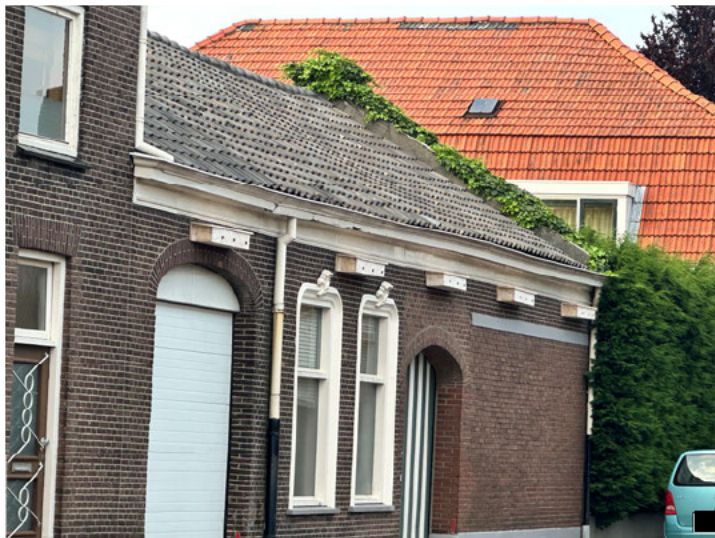
- Afbeelding 2: Zicht op bouwdeel aan de Kerkstraat met de achtergelegen woning aan de Molenstraat. Daartussen een coniferen heg en de kopgevel met begroeiing van hедера.

De tuin en het dak van de woning aan de Molenstraat 14, grenzend aan de projectlocatie, zijn zeer geschikt voor huismussen. Op de volgende foto is duidelijk te zien dat het dak reeds op diverse plekken is gerepareerd. Daarnaast bieden de knik in het dak en de dakkapellen goede toegang tot de ruimte achter de dakpannen. Dit in combinatie met een tuin waarin veel groen aanwezig is, maakt dit een zeer geschikt habitat.

Het dak van het bouwdeel aan de Kerkstraat is bedekt met dakpannen die strak liggen. Het is een zadeldak zonder dakkapellen, knikken of dakramen. Hierdoor is het dak niet makkelijk toegankelijk voor huismussen. Door de verhoogde eindgevel wordt een barricade gevormd met het leefgebied van de aanwezige huismussen. Dit maakt dat de huismussen niet onder het dak van de projectlocatie nestelen.

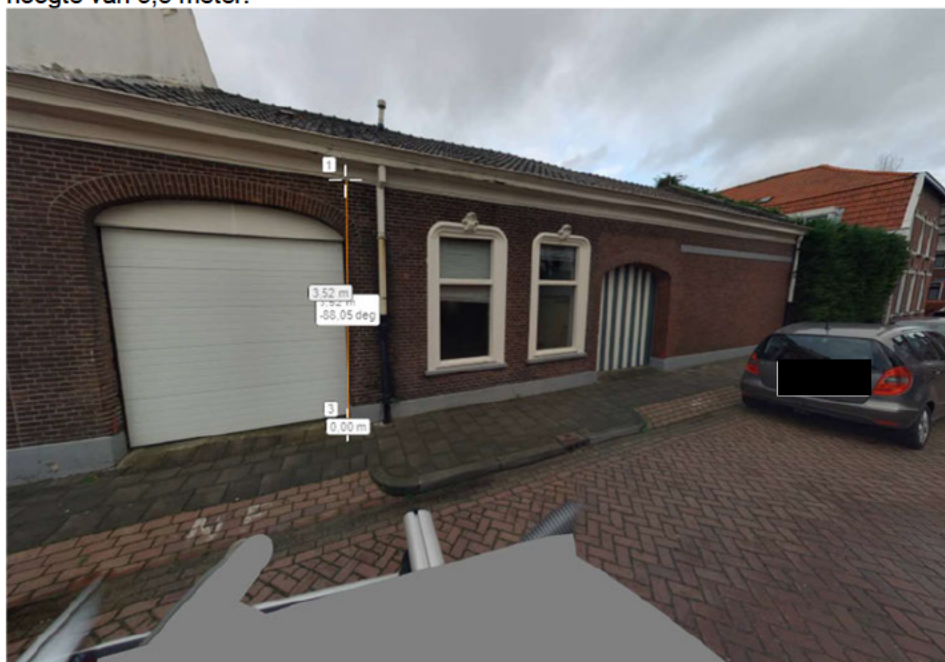
- Afbeelding 4: Hoogtemeting gevel Kerkstraat

Er zijn tijdelijke nestkasten voor gierzwaluwen opgehangen tegen de lage bouwmassa aan de Kerkstraat (zie afbeelding 2 en 3). De kasten hangen op een hoogte van 3,5 meter:

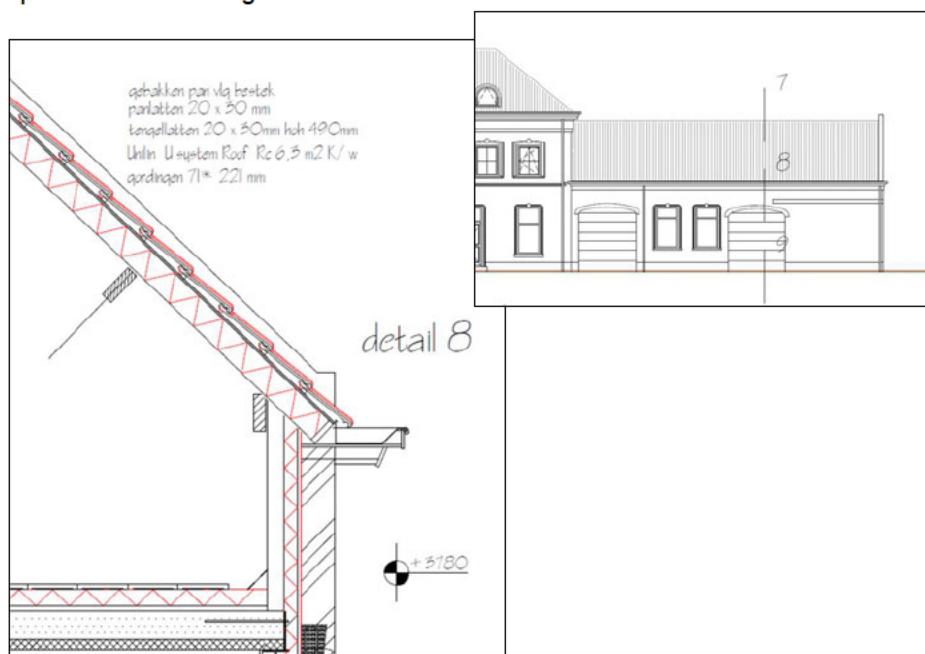
- Afbeelding 11: Detail 8 , nieuw dak lage bouwmassa Kerkstraat

Het nieuwe dak van de projectlocatie bestaat uit dakpannen, net als het bestaande dak. Door het weglaten van vogelschroot kan het nieuwe dak vele nieuwe nestplaatsen bieden. Zo gaan er in de nieuwe situatie geen nestplaatsen verloren ten opzichte van de huidige situatie.

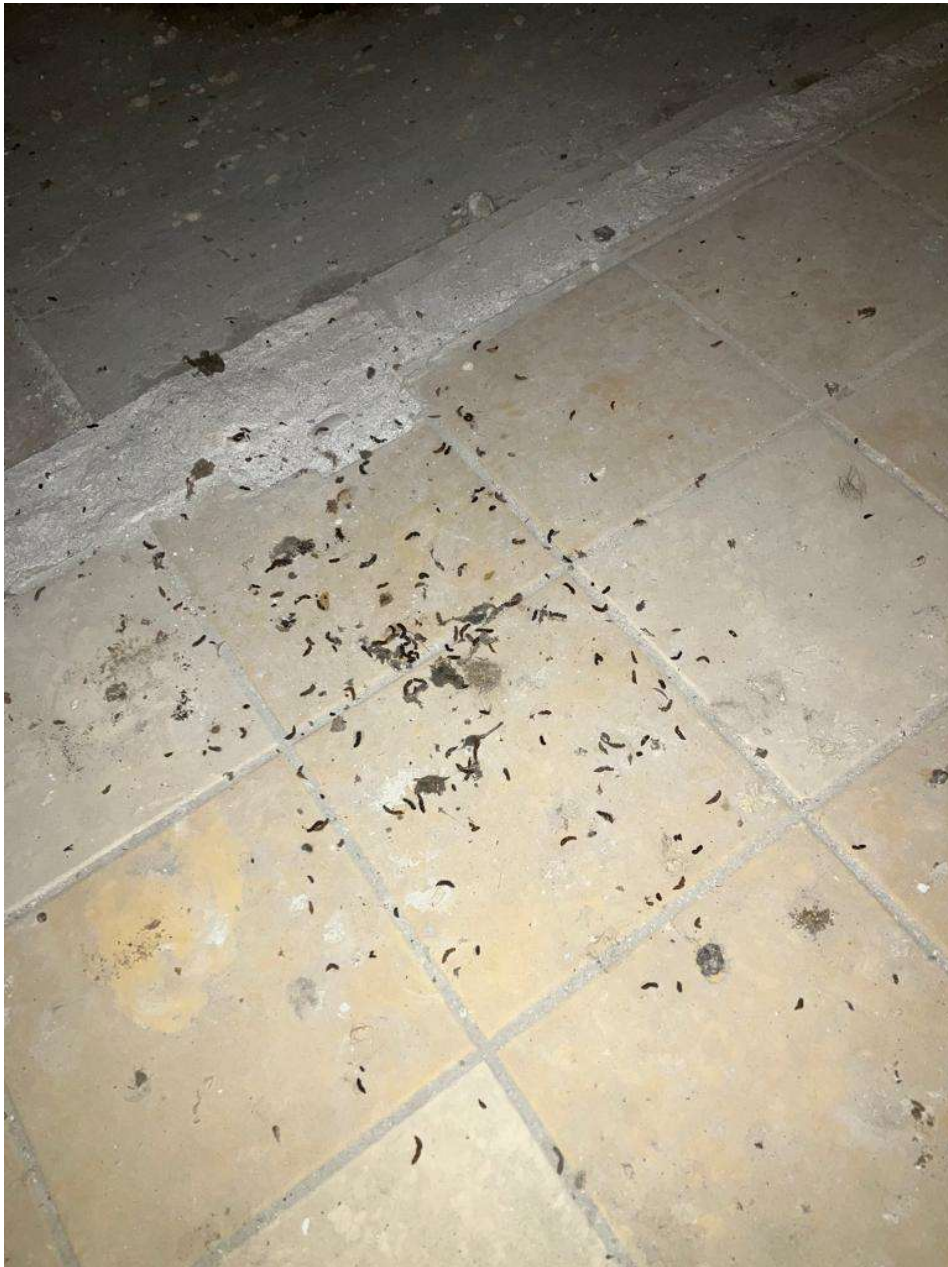
De gewone grootoorvleermuis is een zolder bewonende soort. Het gebouw is bij ieder bezoek opnieuw betreden, voorafgaand aan het onderzoek dat buiten plaatsvindt. Daarbij zijn alle zolders gecontroleerd op individuen en sporen. Maar ook op eventueel aanwezige gierzwaluwen. Er zijn geen individuen waargenomen tijdens deze controlerondes. Ook is gelet op sporen die duiden op de aanwezigheid van vleermuizen op de zolders. Denk daarbij aan keutels of prooiresten (vleugels van bijvoorbeeld vlinders). Er zijn niet meer dan een keutel aangetroffen dan ten tijde van de quickscan. Wanneer een grootoorvleermuis de zolder (veelvuldig) zou bezoeken, zou de zolder bedekt met moeten zijn met vleermuiskeutels. Dat is niet het geval.

- Afbeelding 12: sporen van uitwerpselen van 1 grootoorvleermuis die een locatie gedurende maximaal 3 weken heeft bezocht ter indicatie.
