## MEMO

**Aan** : Provincie Gelderland  
**Kopie** :  
**Van** : Exlan  
**Datum** : 29 november 2024  
**Betreft** : Memo verzoek aanvullende gegevens zaaknummer 2024-013203

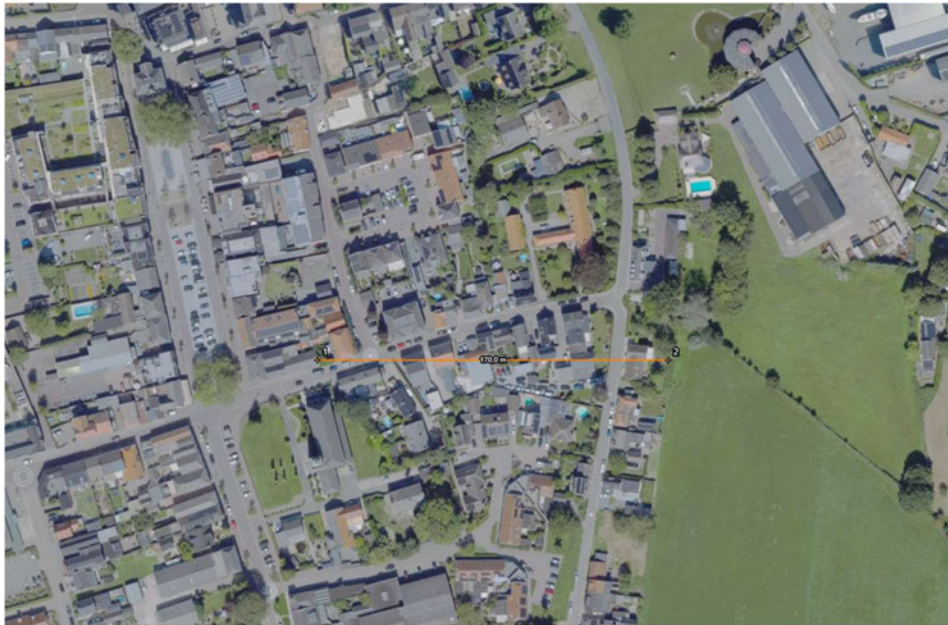
- Afbeelding 1: Afstand van projectlocatie tot rand van het stadje

Door deze afstand en gezien het karakter van het stadje waarin geen voedsel te vinden is voor een steenuil, is de projectlocatie totaal ongeschikt.

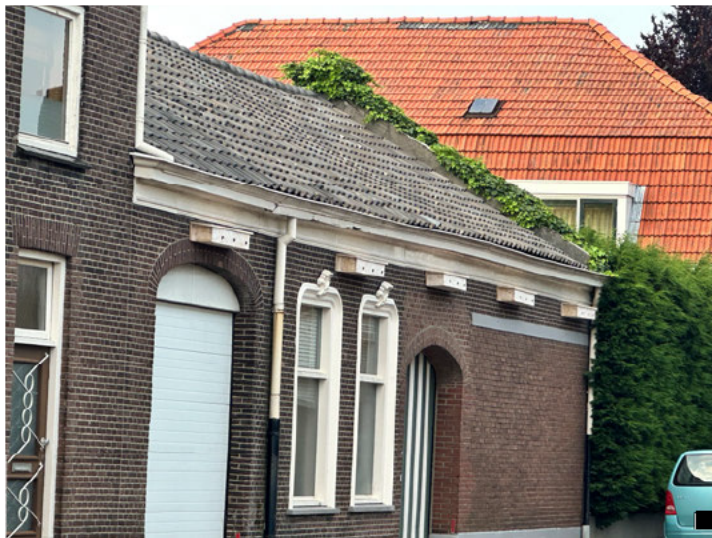
De tuin en het dak van de woning aan de Molenstraat 14, grenzend aan de projectlocatie, zijn zeer geschikt voor huismussen. Op de volgende foto is duidelijk te zien dat het dak reeds op diverse plekken is gerepareerd. Daarnaast bieden de knik in het dak en de dakkapellen goede toegang tot de ruimte achter de dakpannen. Dit in combinatie met een tuin waarin veel groen aanwezig is, maakt dit een zeer geschikt habitat.

- Afbeelding 2: Zicht op bouwdeel aan de Kerkstraat met de achtergelegen woning aan de Molenstraat. Daartussen een coniferen heg en de kopgevel met begroeiing van hедера.

Het dak van het bouwdeel aan de Kerkstraat is bedekt met dakpannen die strak liggen. Het is een zadeldak zonder dakkapellen, knikken of dakramen. Hierdoor is het dak niet makkelijk toegankelijk voor huismussen. Door de verhoogde eindgevel wordt een barricade gevormd met het leefgebied van de aanwezige huismussen. Dit maakt dat de huismussen niet onder het dak van de projectlocatie nestelen.

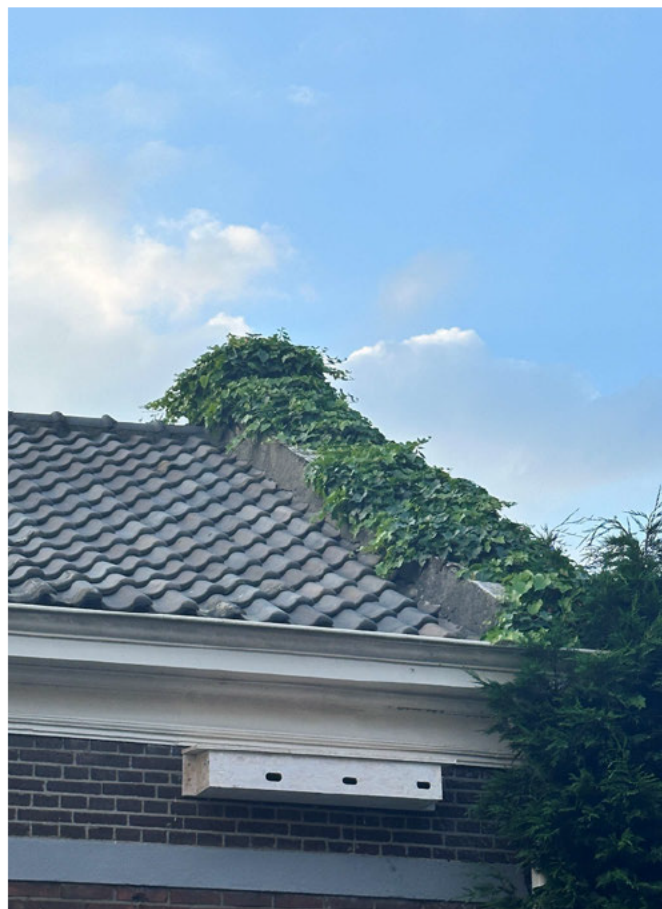
- Afbeelding 3: Kopgevel met begroeiing van hедера

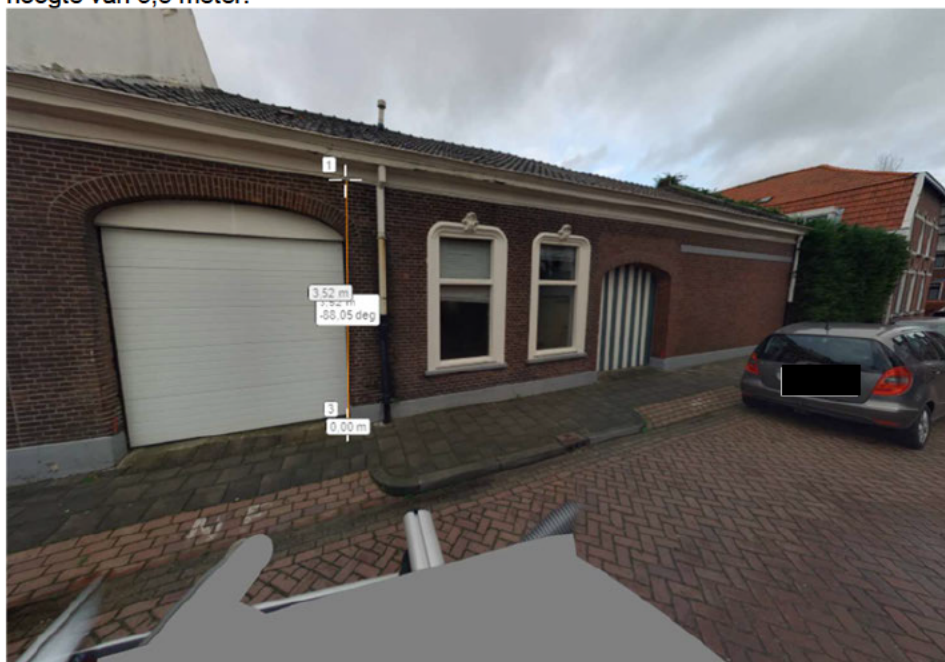
Er zijn tijdelijke nestkasten voor gierzwaluwen opgehangen tegen de lage bouwmassa aan de Kerkstraat (zie afbeelding 2 en 3). De kasten hangen op een hoogte van 3,5 meter:

- Afbeelding 4: Hoogtemeting gevel Kerkstraat

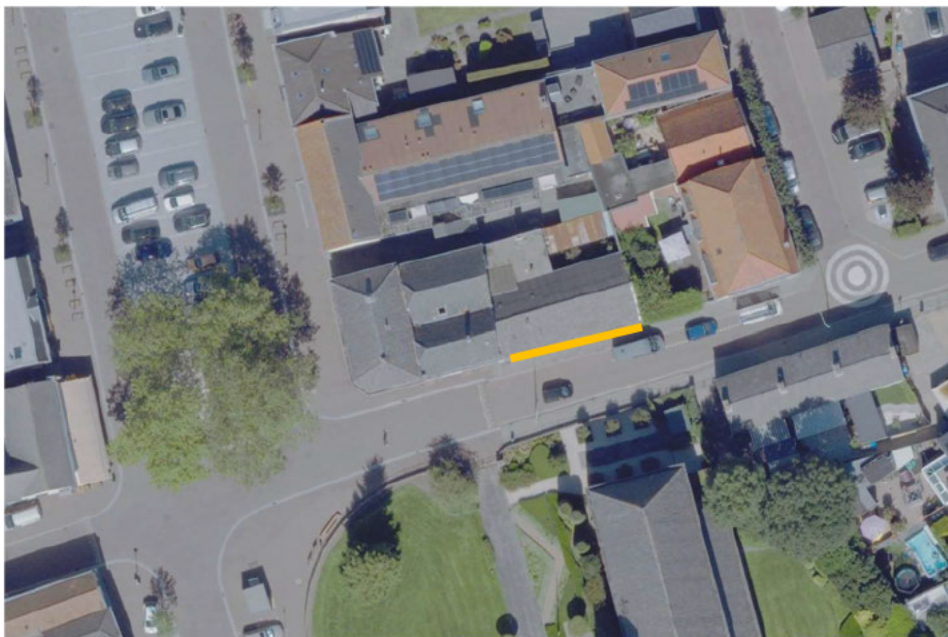
- Afbeelding 5: Locatie reeds opgehangen tijdelijke kasten

In totaal zijn er reeds 15 tijdelijke nestkastvoorzieningen opgehangen die tijdens de bouw, gedurende het broedseizoen van de gierwaluw aanwezig en bereikbaar zullen zijn. Er moeten nog 9 extra tijdelijke voorzieningen opgehangen worden. Deze kunnen opgehangen worden tegen de gevel van het café aan de overzijde van de straat en tegen de zijgevel van de Kruidvat:

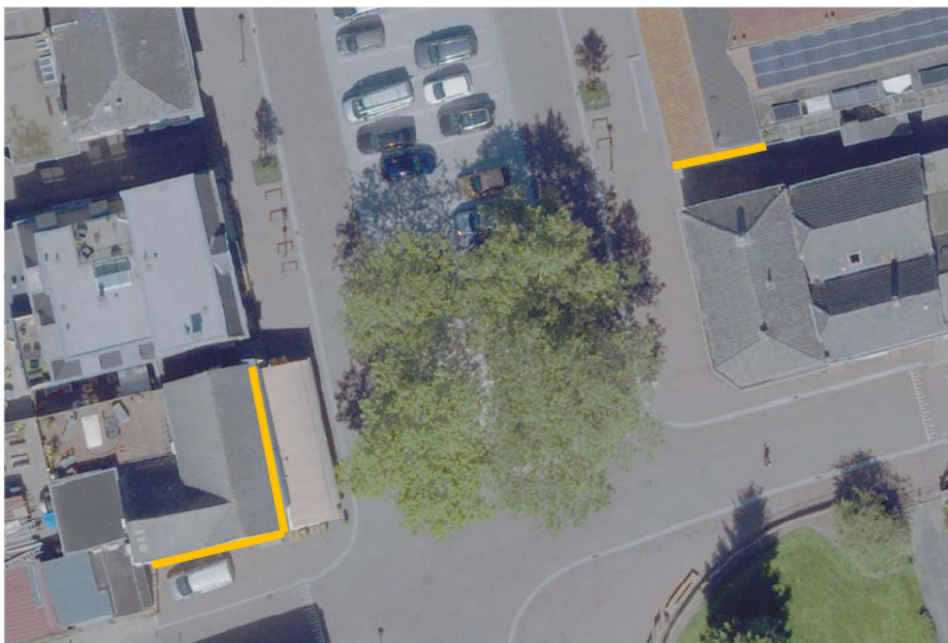
- Afbeelding 6: Locaties 9 extra tijdelijke gierwaluwkasten

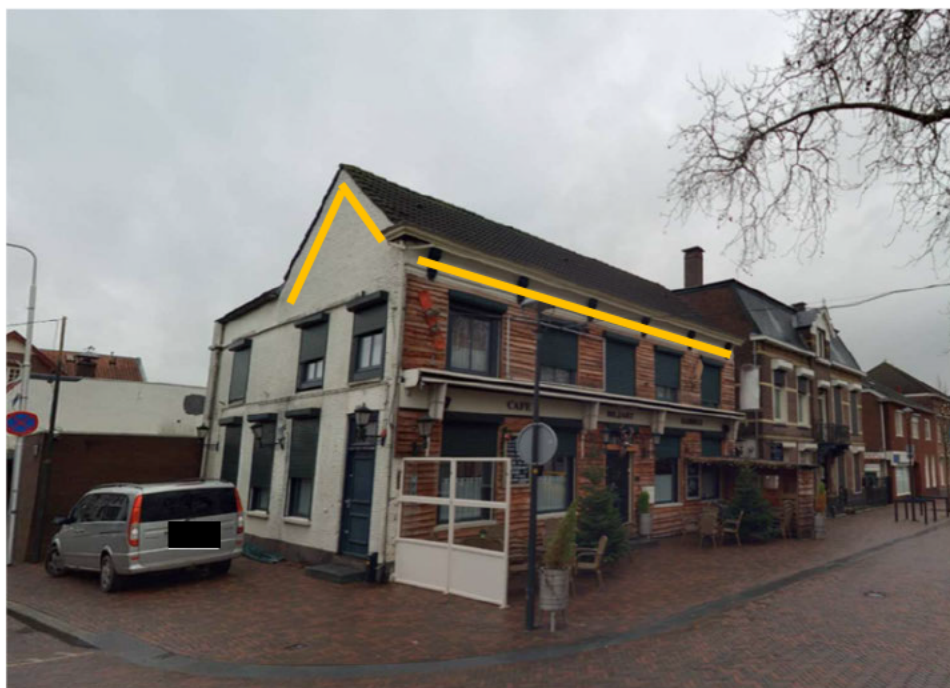
- Afbeelding 7: mogelijke locaties extra tijdelijke gierzwaluwkasten

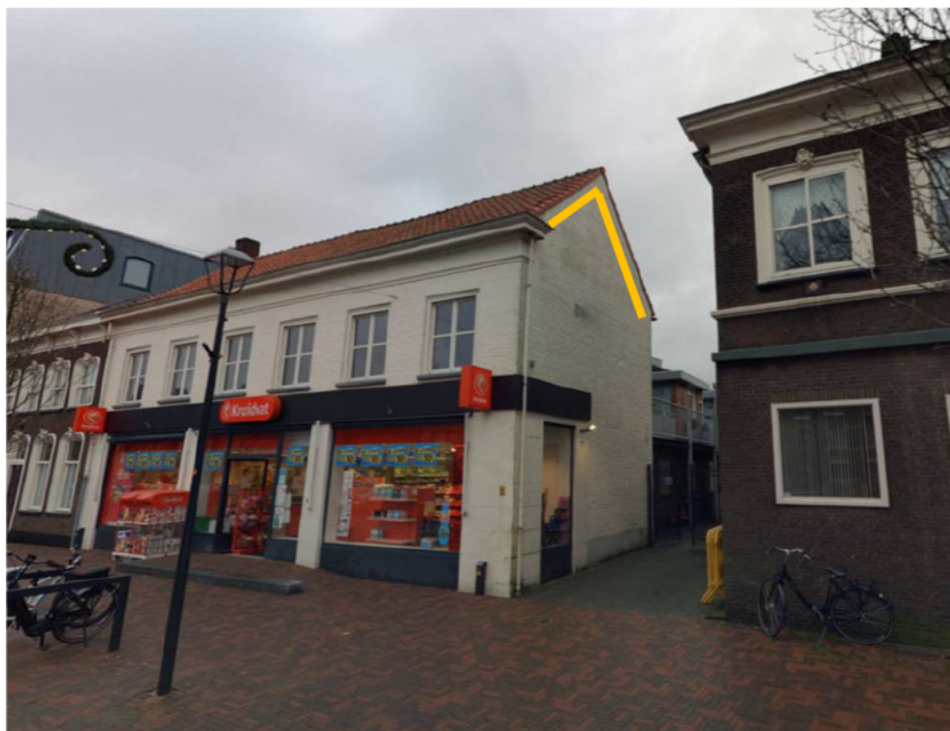
- Afbeelding 8: mogelijke locaties extra tijdelijke gierzwaluwkasten

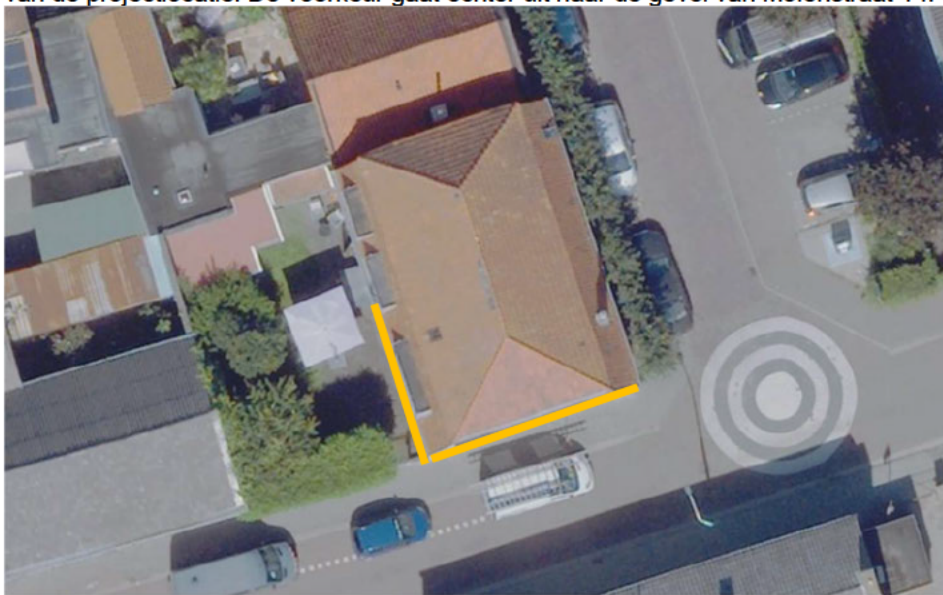
De tijdelijke huismuskasten worden opgehangen binnen een straal van 200 meter van de projectlocatie. De voorkeur gaat echter uit naar de gevel van Molenstraat 14:

- Afbeelding 9: voorkeurslocatie tijdelijke huismuskasten Molenstraat 14

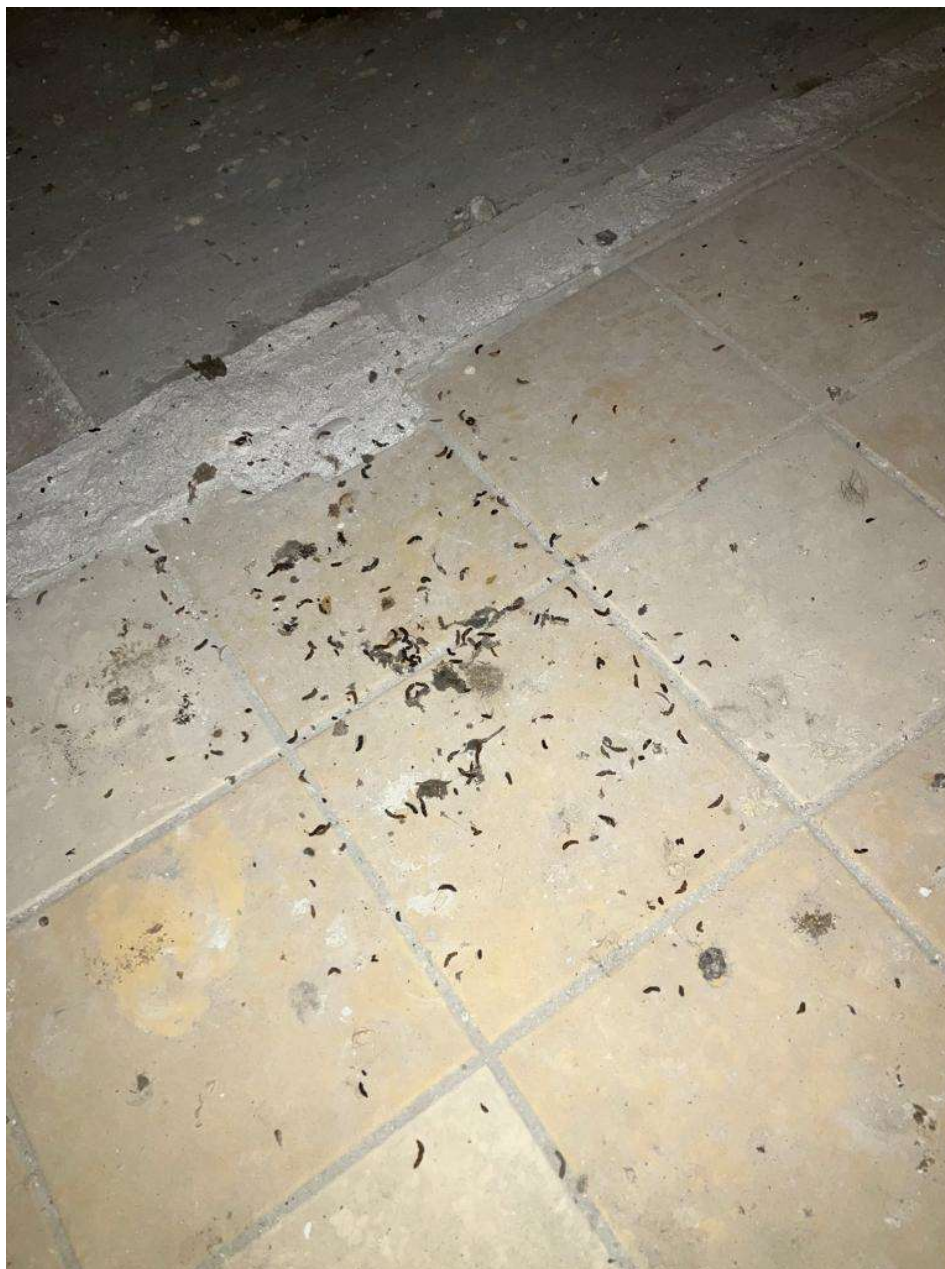
De gewone grootoorvleermuis is een zolder bewonende soort. Het gebouw is bij ieder bezoek opnieuw betreden, voorafgaand aan het onderzoek dat buiten plaatsvindt. Daarbij zijn alle zolders gecontroleerd op individuen en sporen. Maar ook op eventueel aanwezige gierzwaluwen. Er zijn geen individuen waargenomen tijdens deze controlerondes. Ook is gelet op sporen die duiden op de aanwezigheid van vleermuizen op de zolders. Denk daarbij aan keutels of prooiresten (vleugels van bijvoorbeeld vlinders). Er zijn niet meer dan een keutel aangetroffen dan ten tijde van de quickscan. Wanneer een grootoorvleermuis de zolder (veelvuldig) zou bezoeken, zou de zolder bedekt met moeten zijn met vleermuiskeutels. Dat is niet het geval.

- Afbeelding 12: sporen van uitwerpselen van 1 grootoorvleermuis die een locatie gedurende maximaal 3 weken heeft bezocht ter indicatie.
