## Activiteitenplan vervanging gemaal Emsterbroek

Onderbouwing aanvraag Omgevingsvergunning flora- en fauna-activiteit

Projectcode	Datum	Status
24-352A	28 oktober 2024	Definitief

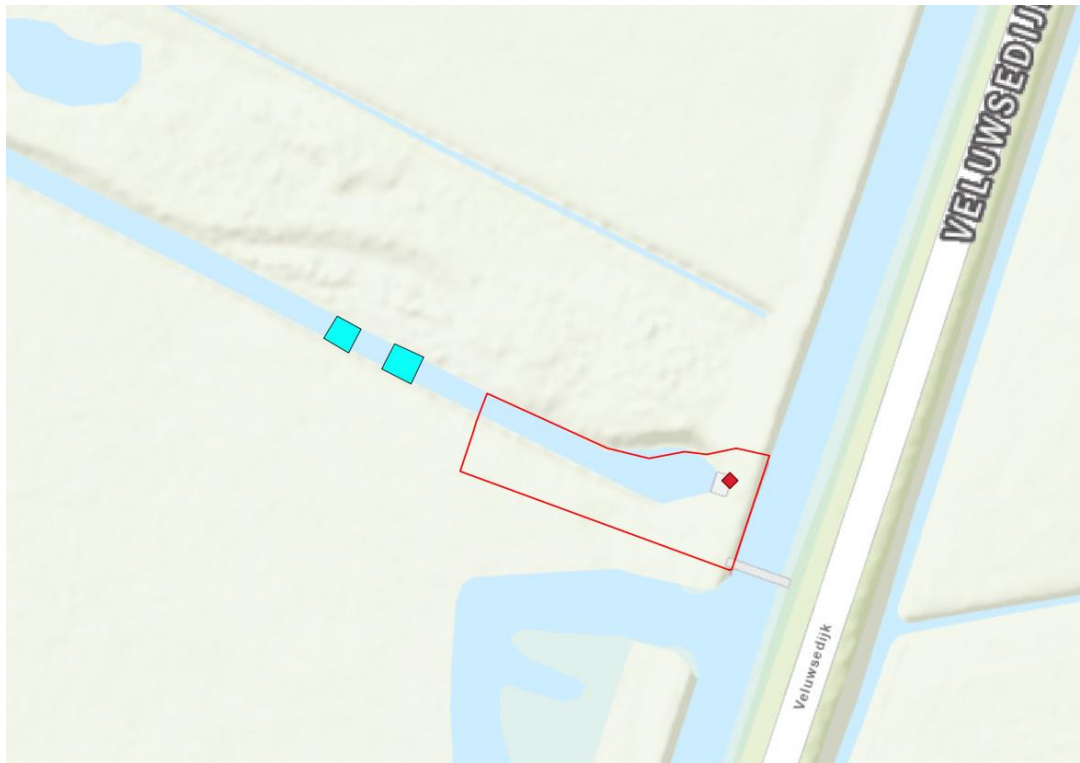
**Figuur 7.1** Locaties waar de verdiepte delen (licht blauwe vlakken) in de Emsterbroek worden aangelegd.

9. Voorafgaand aan de werkzaamheden worden twee verdiepte delen in de Emsterbroek gegraven net buiten het projectgebied. Als compensatie voor het verlies van overwinteringsgebied van grote modderkruiper kunnen elders in de Emsterbroek twee verdiepte delen worden gegraven die de functie als overwinteringsgebied kunnen overnemen.

De werkzaamheden vinden hoofdzakelijk plaats binnen het projectgebied zoals aangegeven in bijlage 1. Verdiepte delen in de Emsterbroek als vervanging van overwinteringsgebieden worden aangelegd in de Emsterbroek westelijk van het projectgebied (zie figuur 7.1).
