# Historische gevels Sittard-Geleen

## Acht gouden richtlijnen, inspiratiekader

03.12.2024 | DEFINITIEF

**Project:** Historische gevels Sittard-Geleen

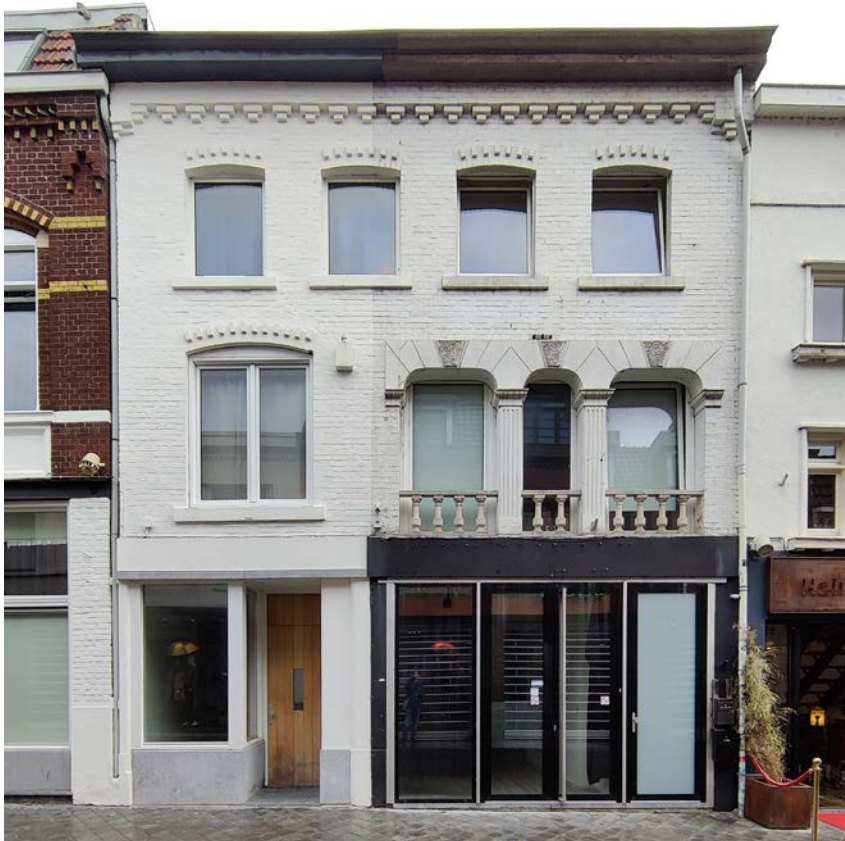
Voorbeeld | Steenweg 13-15, bestaande situatie

Het gevelbeeld van dit pand aan de Steenweg is verrommeld geraakt door ingrepen op de eerste verdieping en begane grond aan de rechterzijde. Hierdoor krijgt het pand ‘twee gezichten’ (**richtlijn 2**), terwijl de gevel ook weinig contact heeft met het grondniveau (**richtlijn 4**). De originele details, met name de omlijsting van de gevelopeningen, verliezen hierdoor hun werking (**richtlijn 3**).

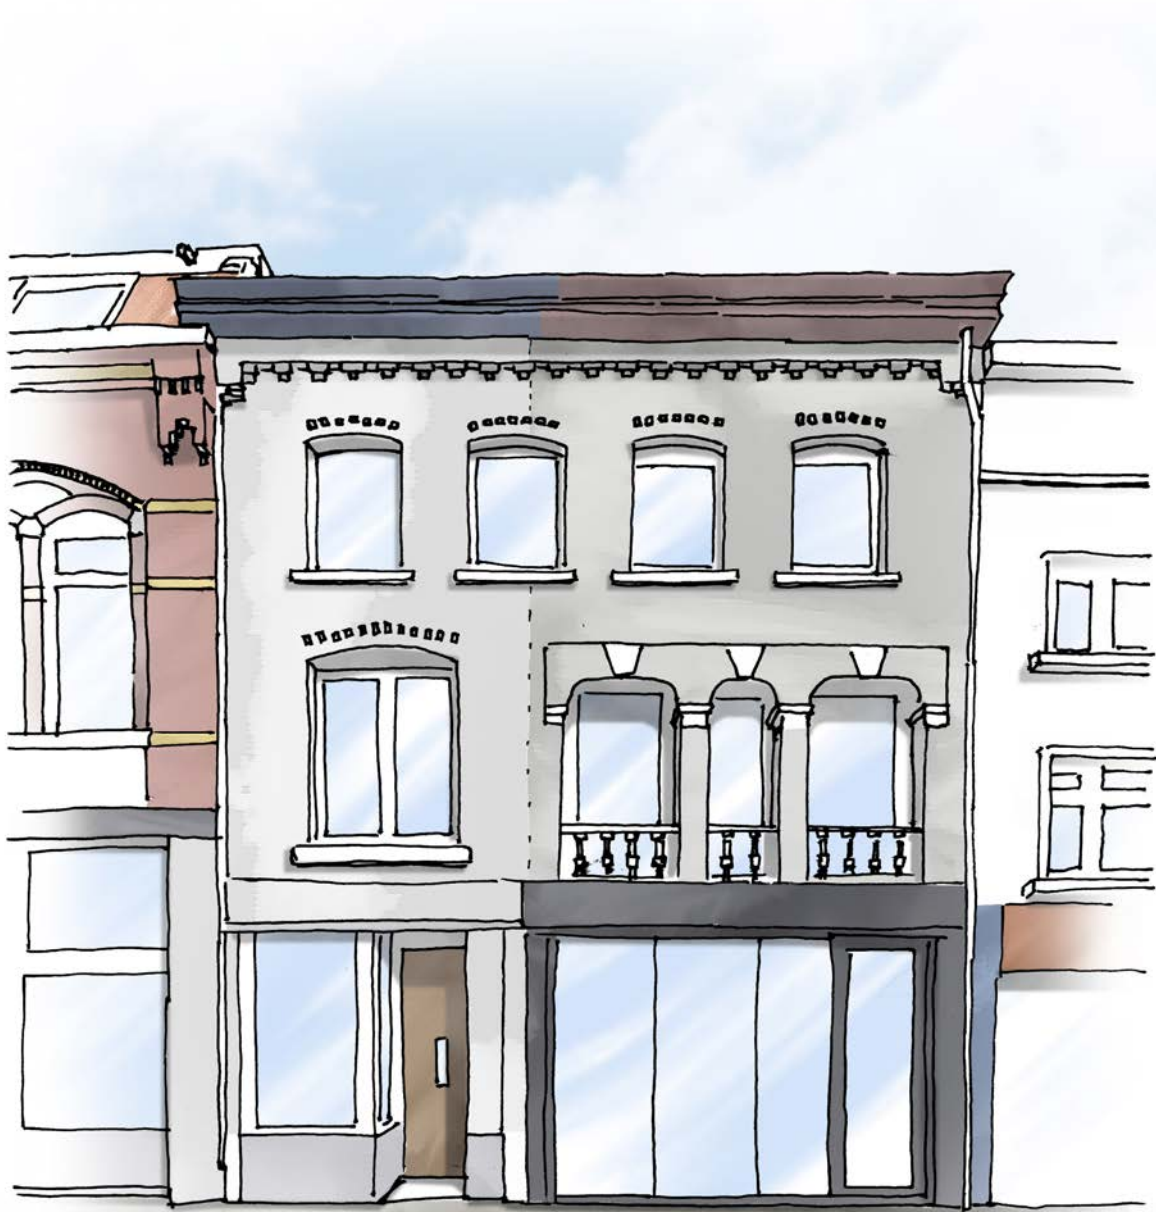
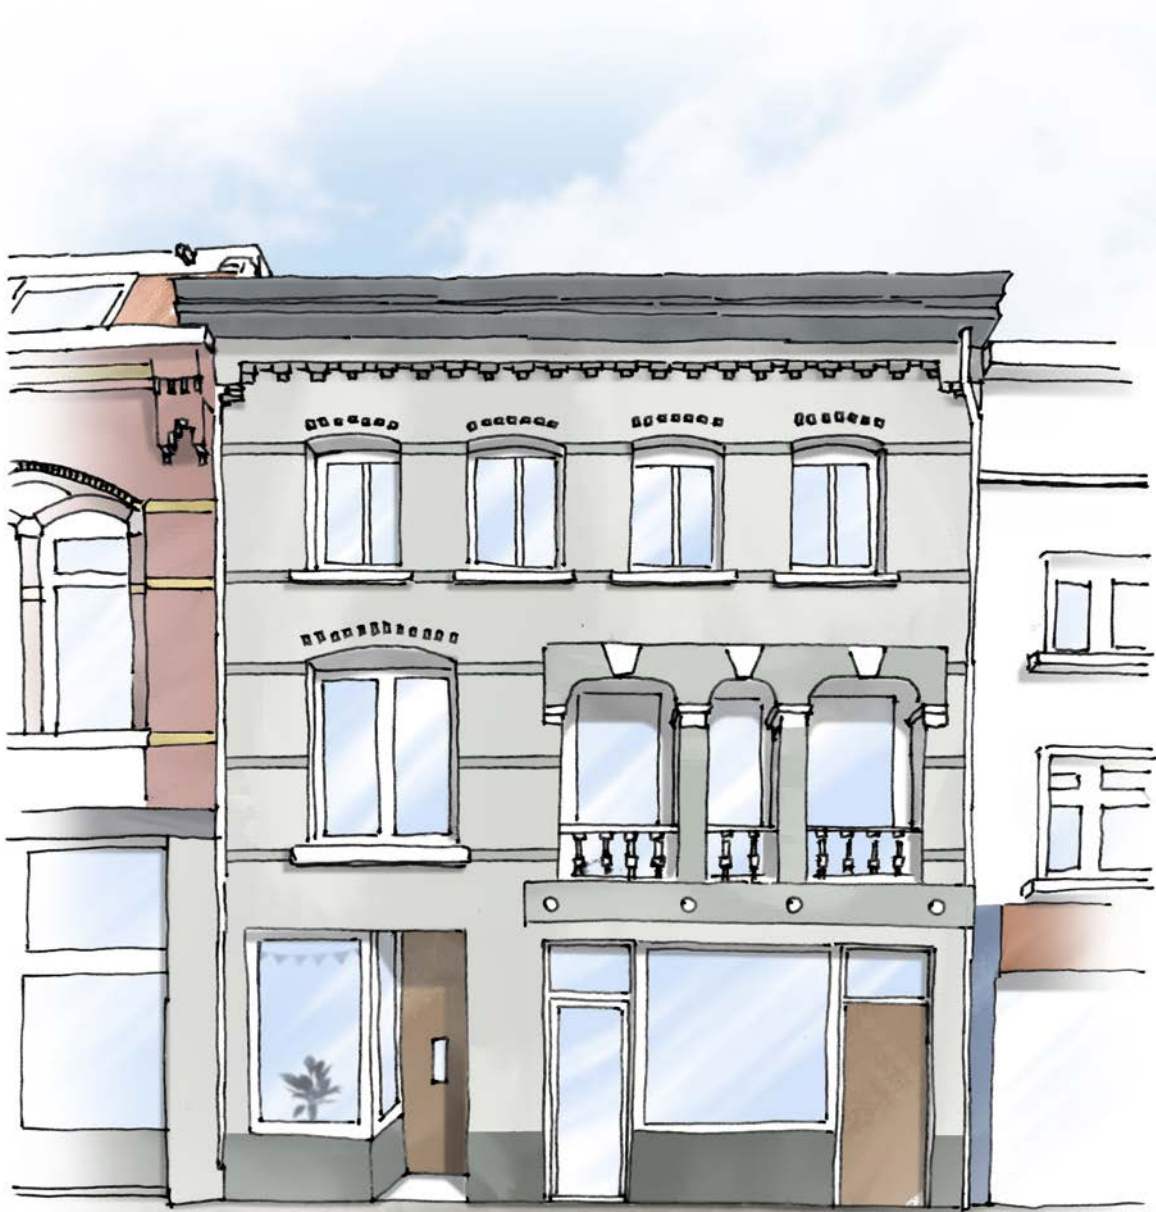
## Voorbeeld | Steenweg 21, bestaande situatie

In dit pand is de begane grond 'ontkoppeld' van de bovengevel door andere materialisering en kleur (**richtlijn 8**), waarbij de zonwering een dominante positie inneemt (**richtlijn 6**). De gevel is hierdoor, en door het ontbreken van een opstand, niet op de grond gezet (**richtlijn 4**) en de horizontale opzet van de façade wordt door aanwezige details (**richtlijn 3**) tenietgedaan.

Ofschoon eenduidige historische referenties ontbreken (historische foto's bieden onvoldoende aanknopingspunten) kan vanuit de architectuur van het pand gezocht worden naar verbetermogelijkheden.

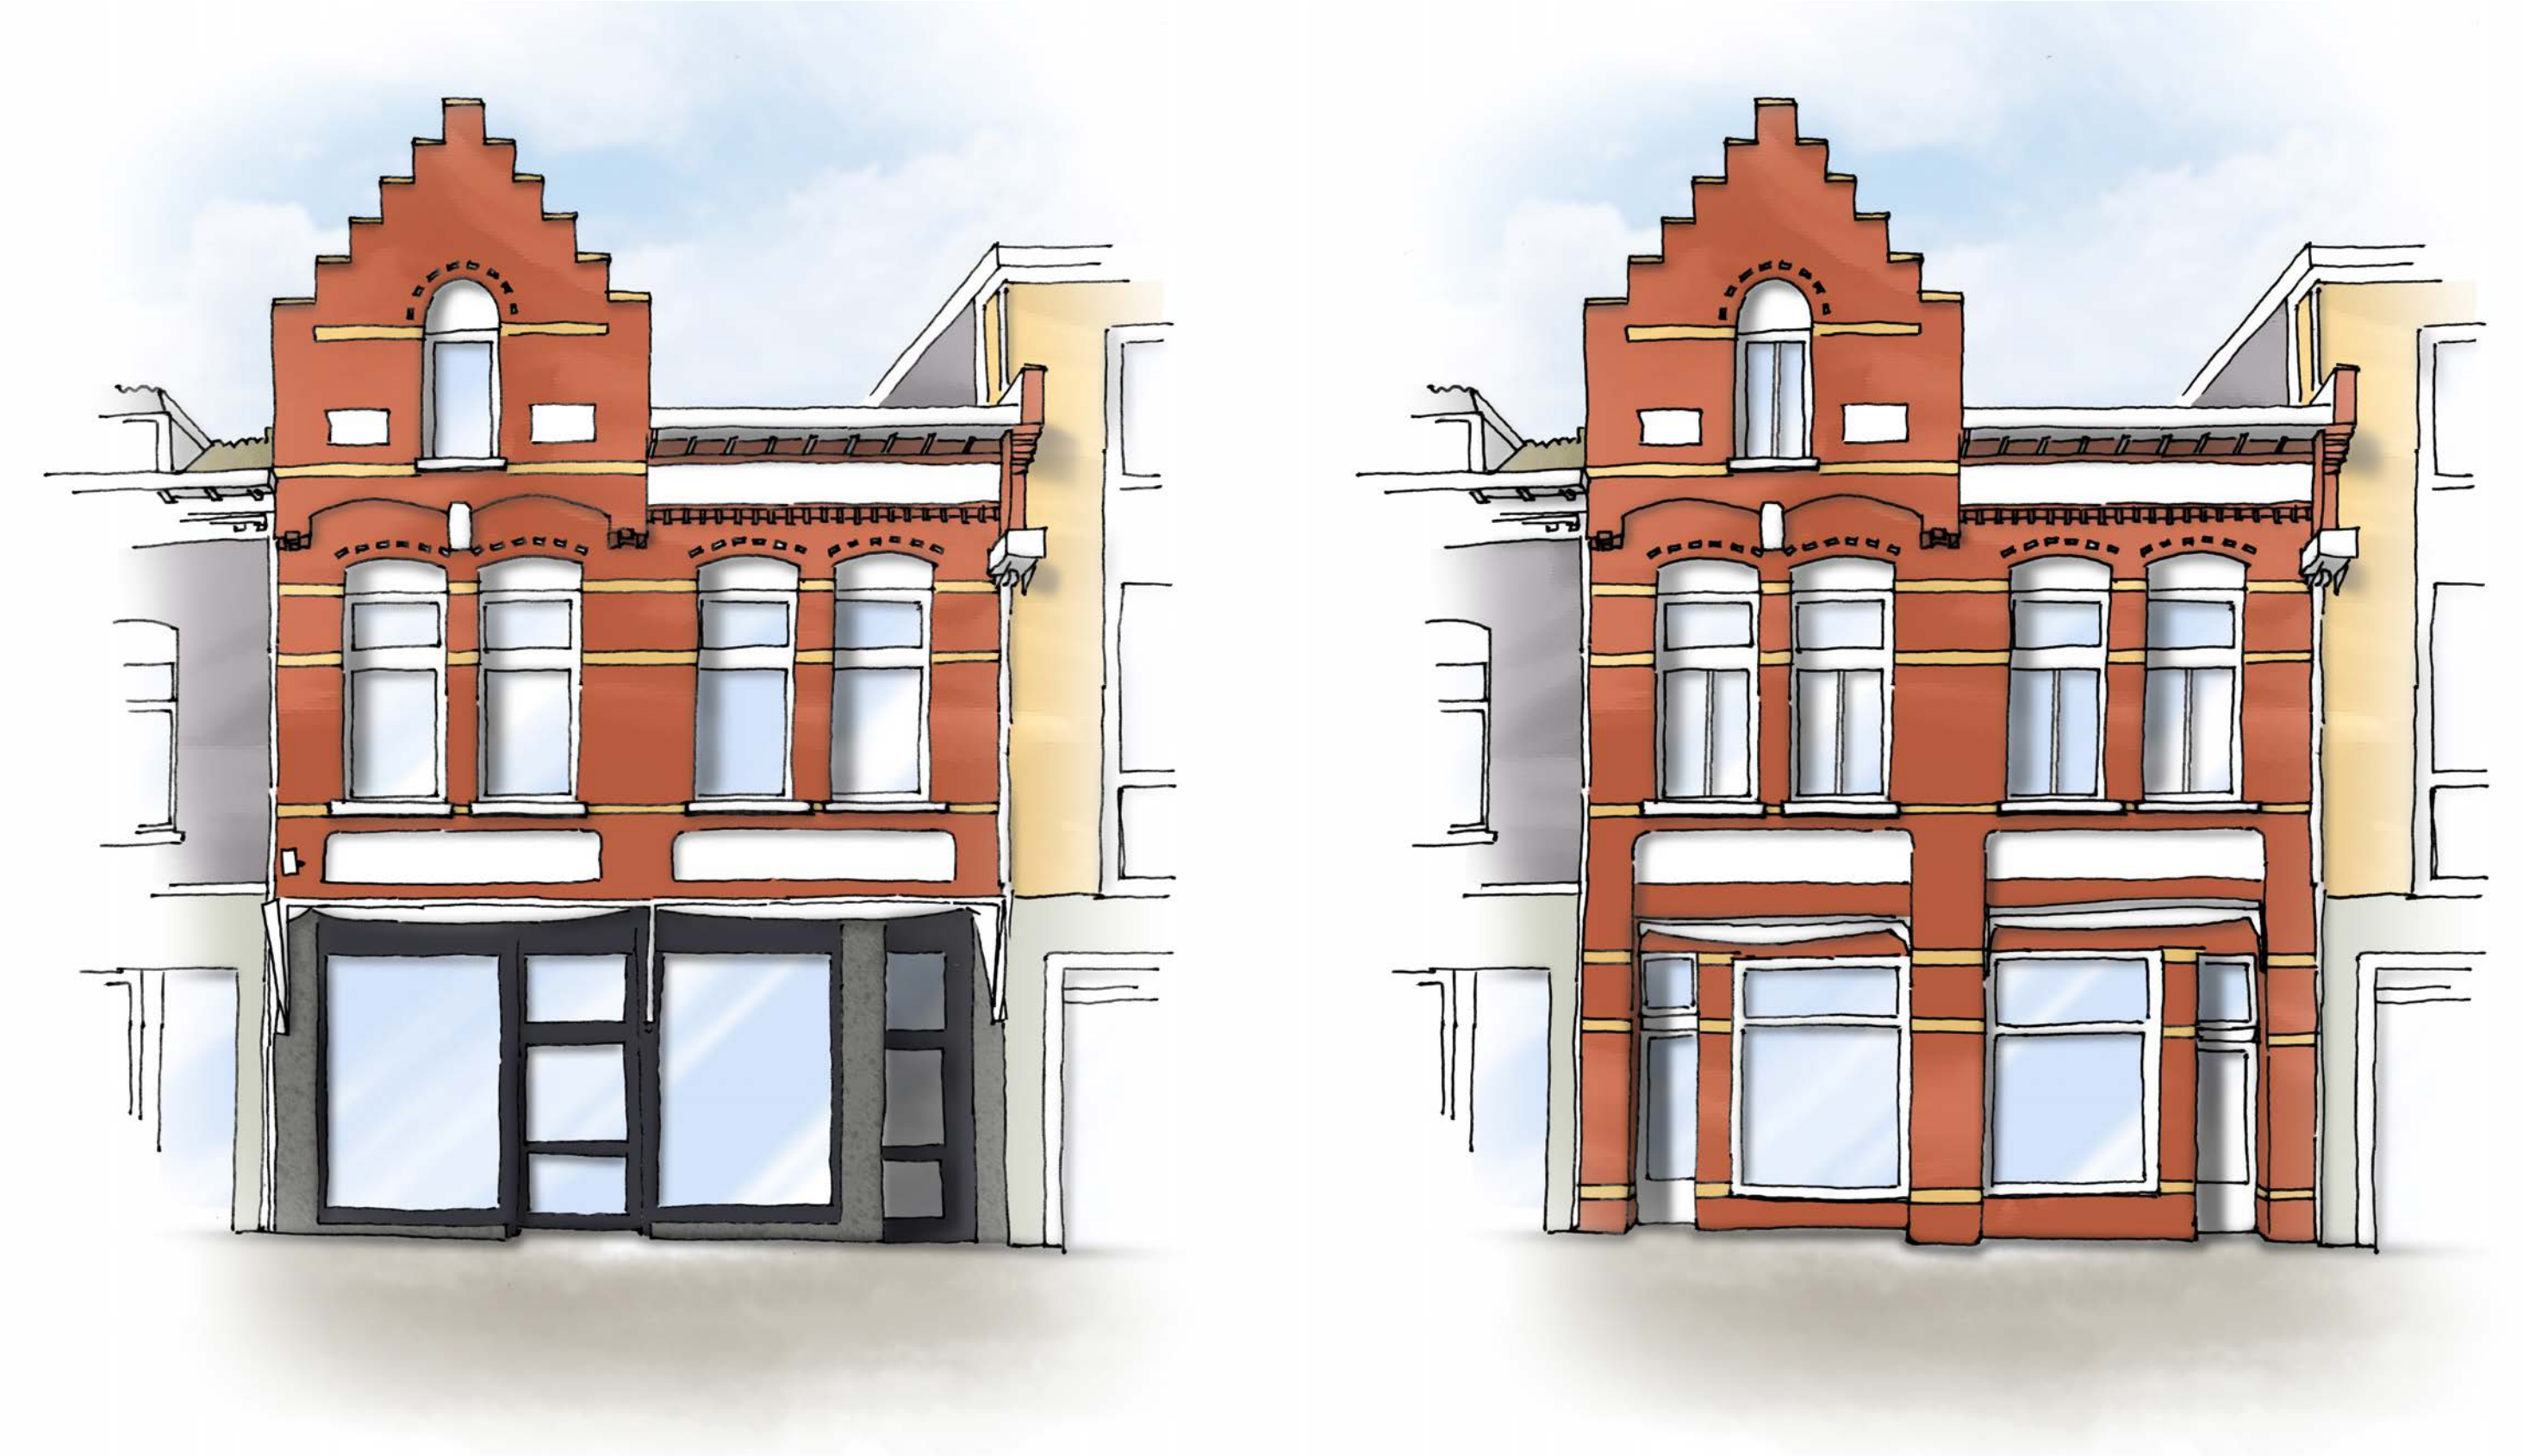
Voorbeeld | Nieuwstraat 1A, bestaande situatie

In dit voorbeeld valt met name op hoe de activiteit op de begaande grond het gevelbeeld verstoort, met name door de reclame-uitingen die de bovenliggende gevel scheiden van de plint en tevens felle kleuren hebben (**richtlijn 4 & 7**). Ook de zonwering beperkt de beleving van de gevel (**richtlijn 6**) en enkele gevelelementen, zoals airconditionings, verdrijven het ritme en de details van de gevel verder naar de achtergrond (**richtlijn 3**).

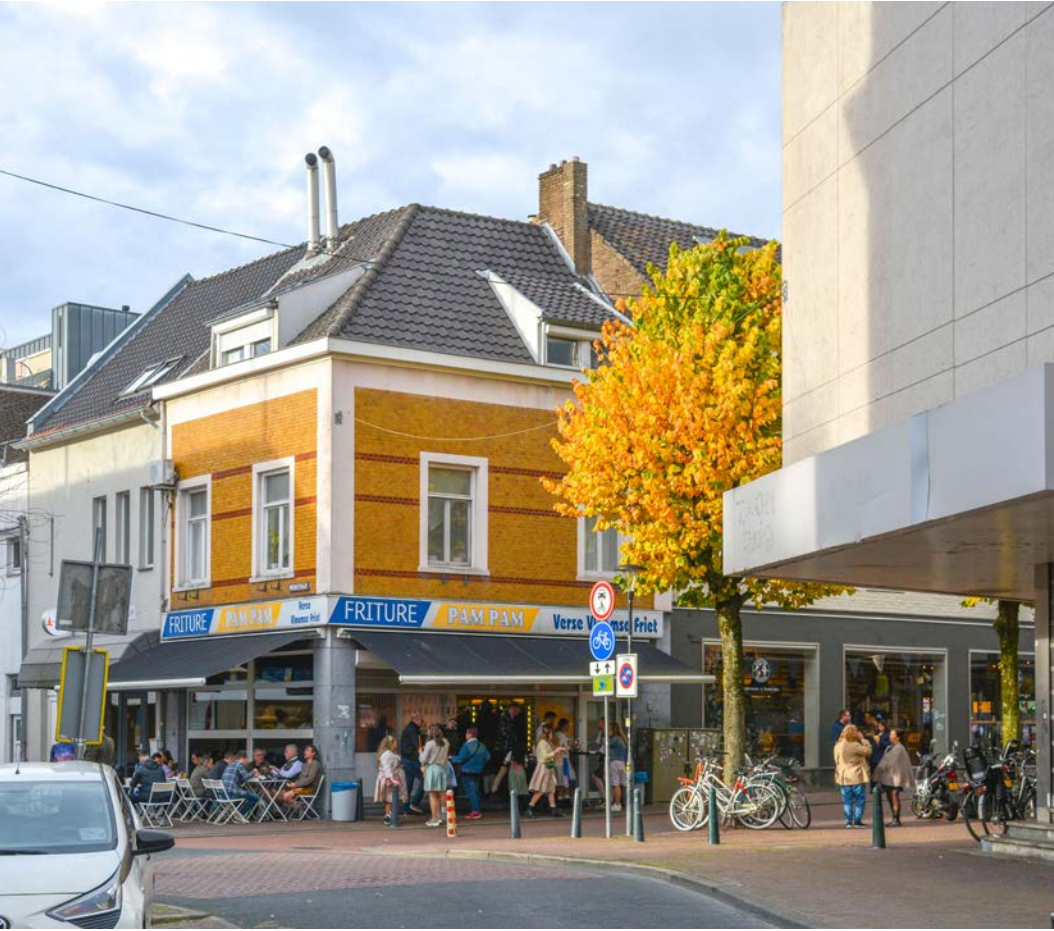
Voorbeeld | Nieuwstraat 1A, toepassing richtlijnen

Door onder andere een meer bescheiden zonwering en reclame-uitingen, komt de gevel als geheel beter naar voren.

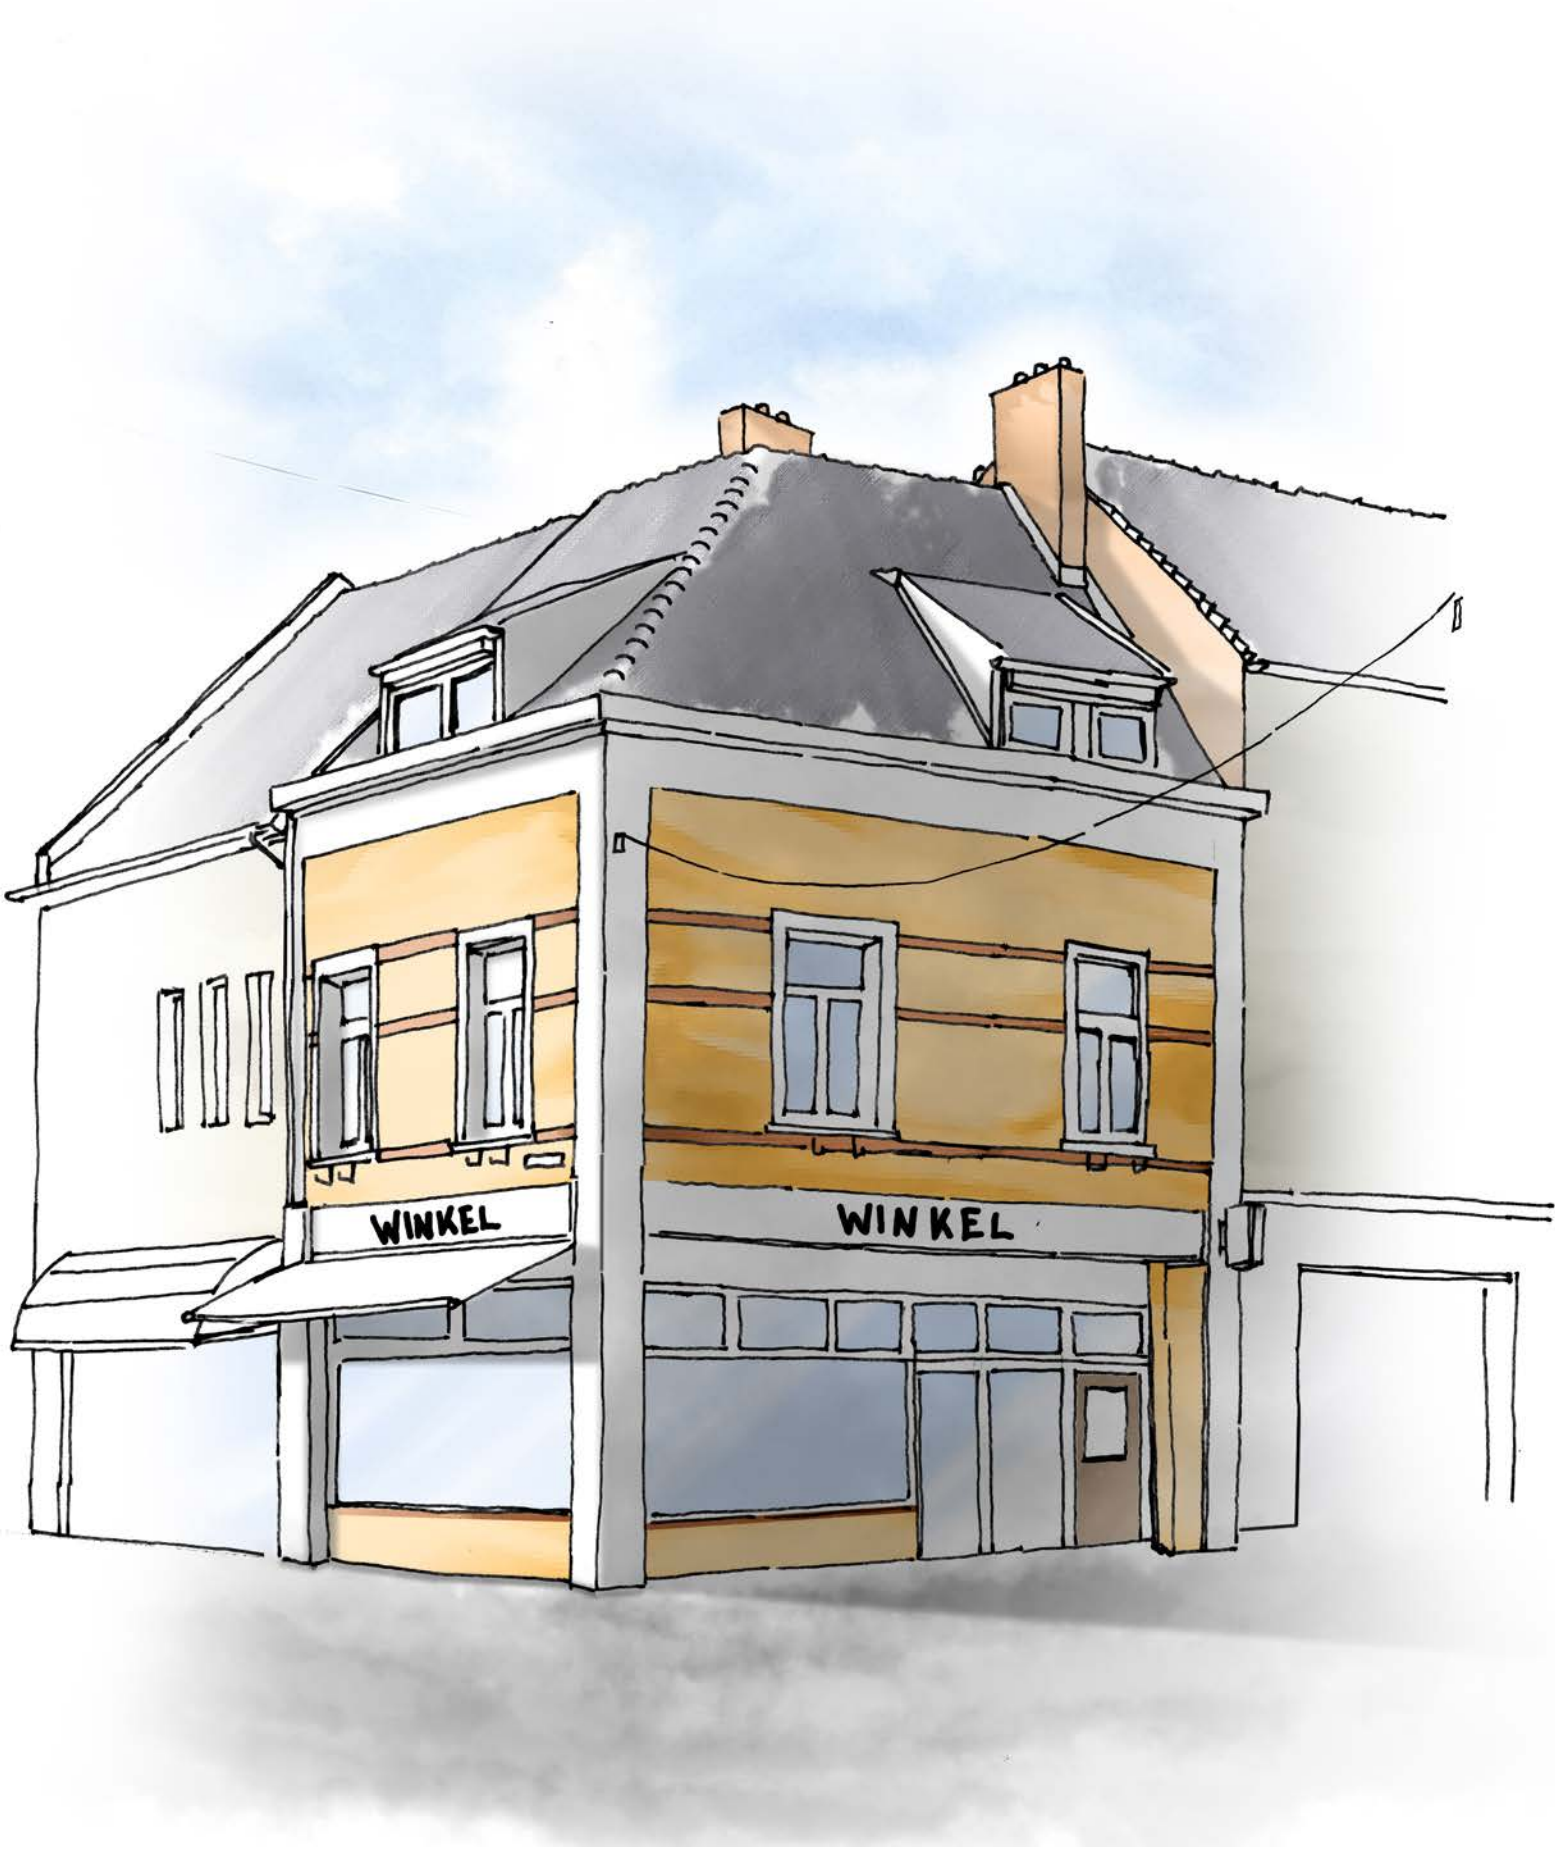
Voorbeeld | Markt 43-47, bestaande situatie

In dit pand aan de Markt in Geleen zijn verschillende zaken gevestigd. Zoals meerdere panden in Geleen is het een samengesteld complex, met fijne detaillering en plasticiteit (**richtlijn 3**). De aanpassingen die aan de gevel zijn gedaan (vooral linksonder) verstoren de samenhang van het geheel (**richtlijn 2**), en zorgen ervoor dat de gevel op grondniveau beperkt beleefd wordt (**richtlijn 4**).

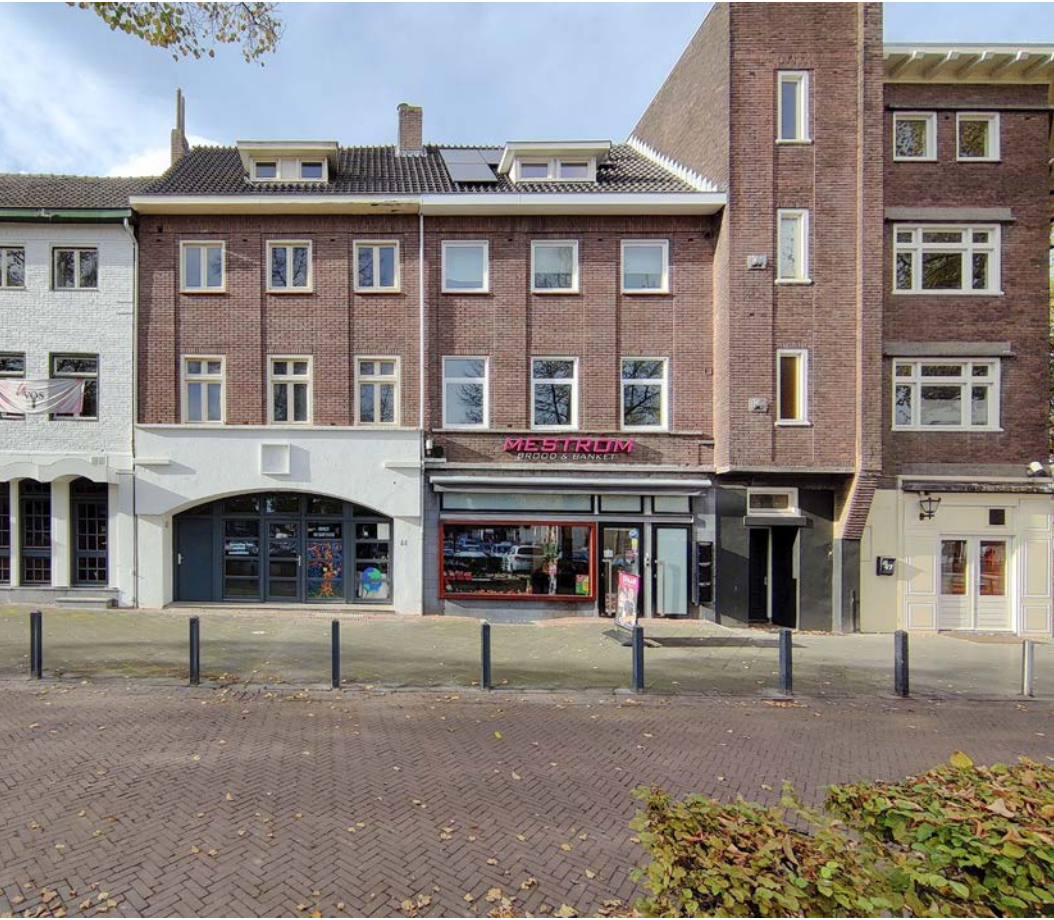
Voorbeeld | Markt 43-47, toepassing richtlijnen

Door de samenhang op met name de begane grond weer terug te brengen, wordt het complex als geheel weer beter herkenbaar.

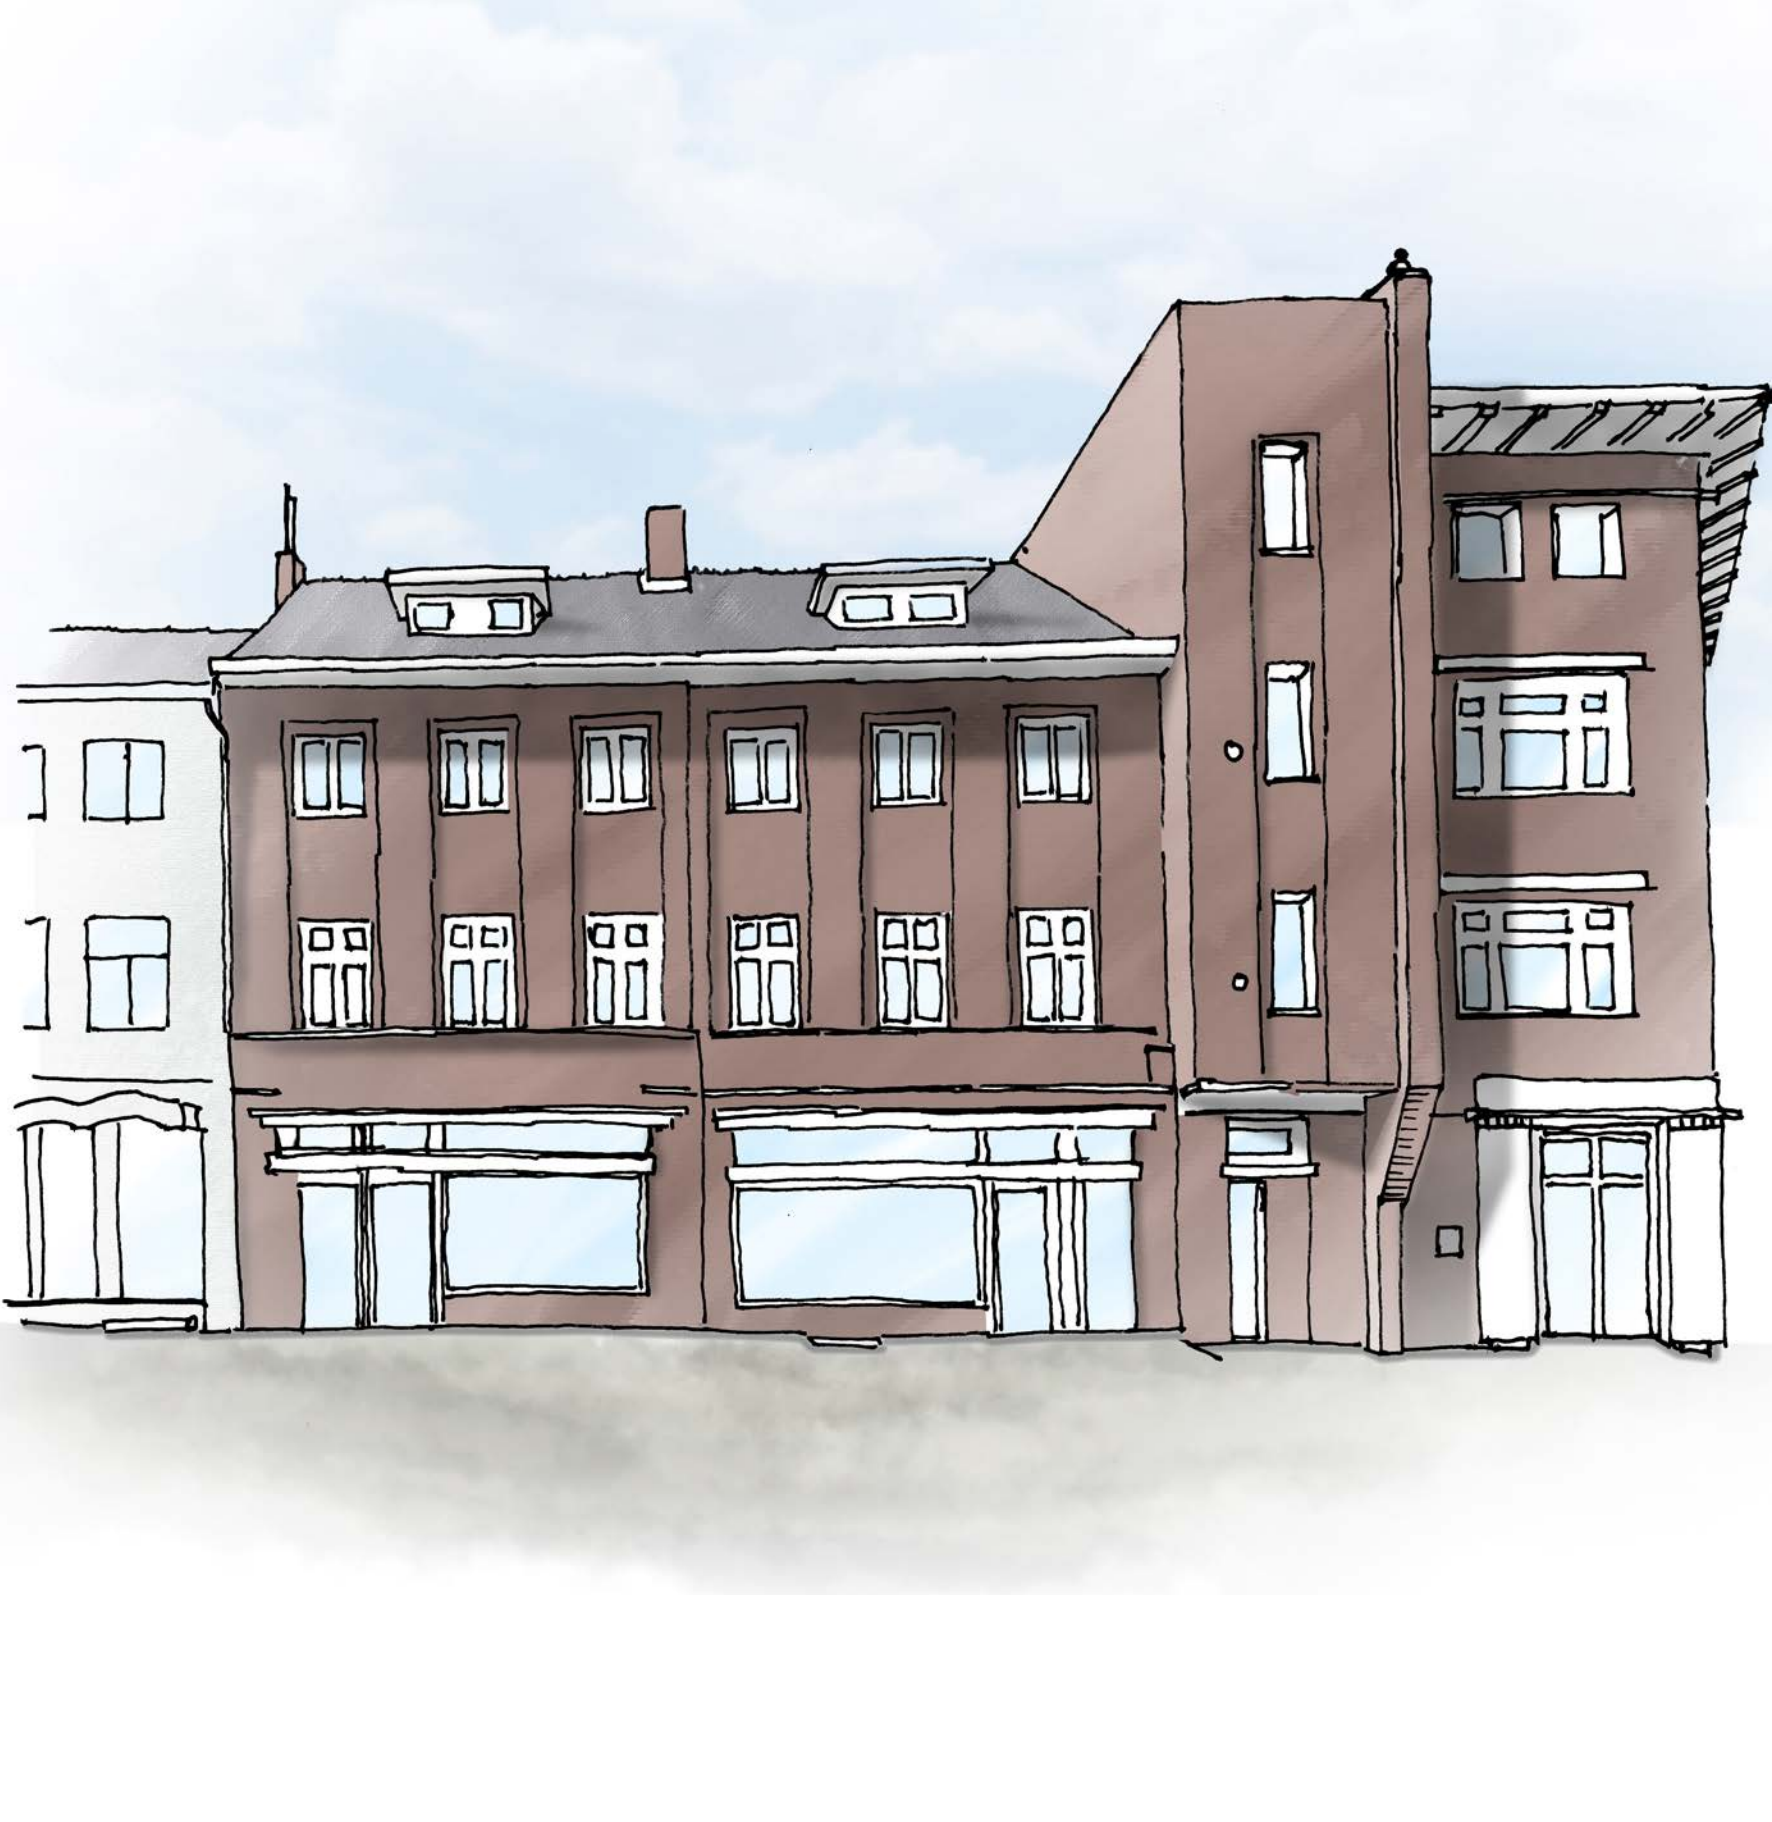
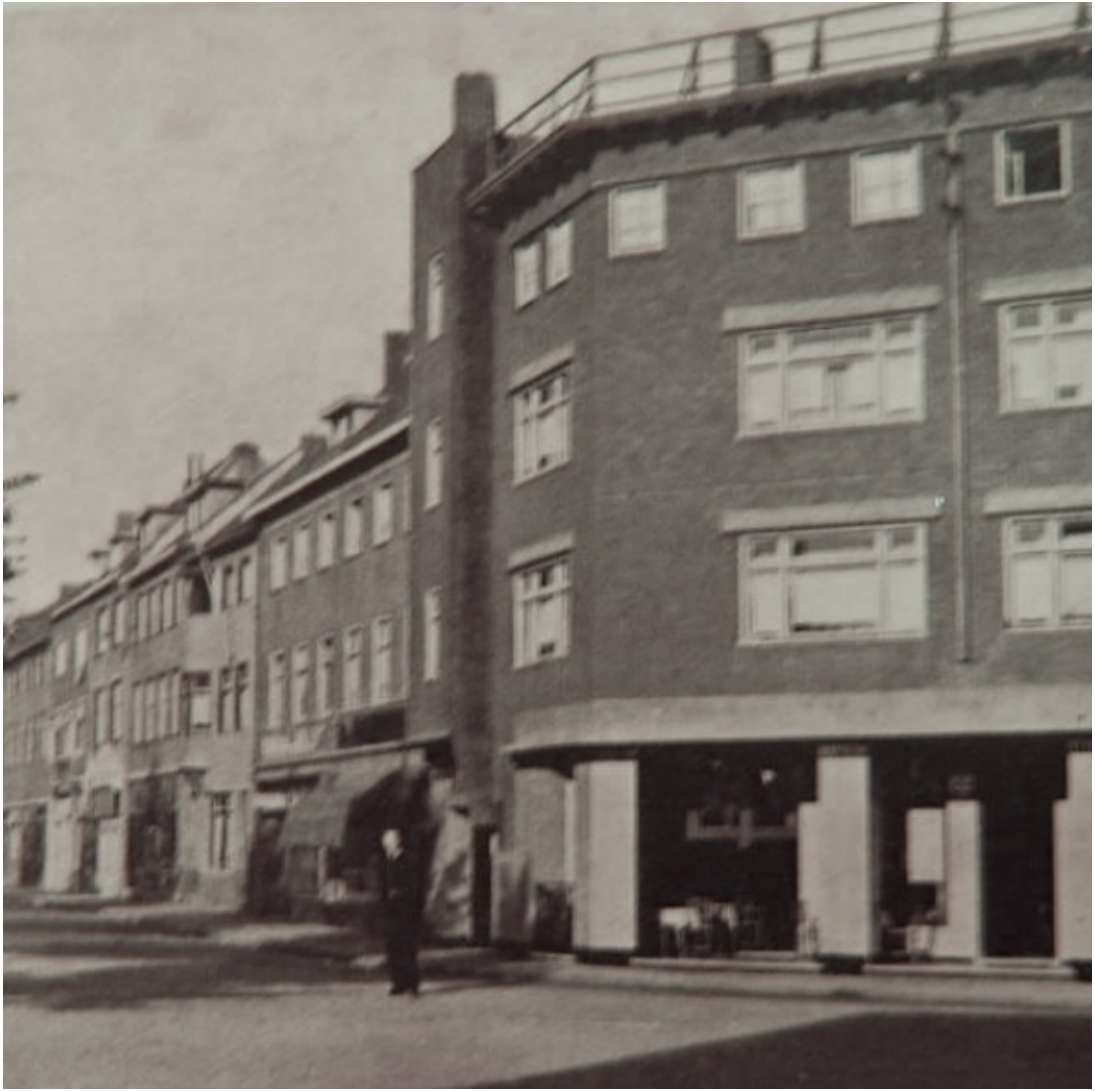
## Voorbeeld | Limbrichterstraat 69, bestaande situatie

De historie van het oude postkantoor in Sittard is door de toegevoegde plint niet meer beleefbaar **(richtlijn 1)**. De plint met overkapping ontnemt het zicht op waardevolle details **(richtlijn 3)** en maakt dat het pand geen eigen gezicht heeft ten opzicht van de omgeving **(richtlijn 2)**.

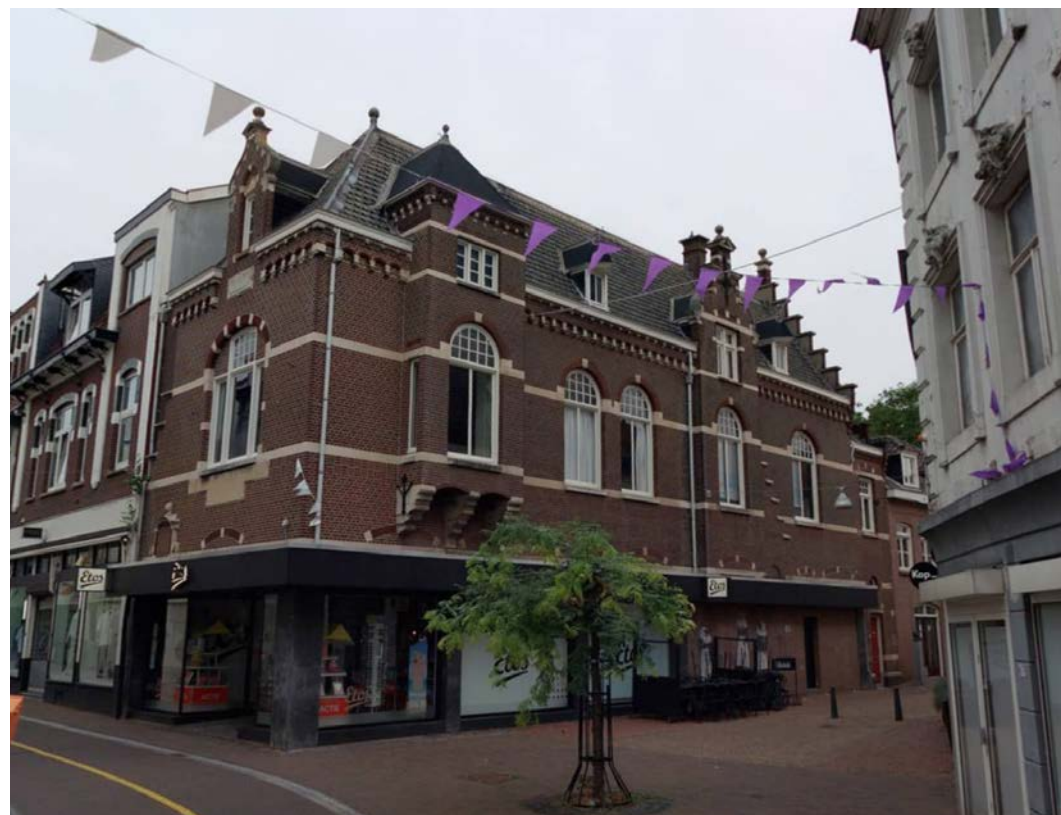
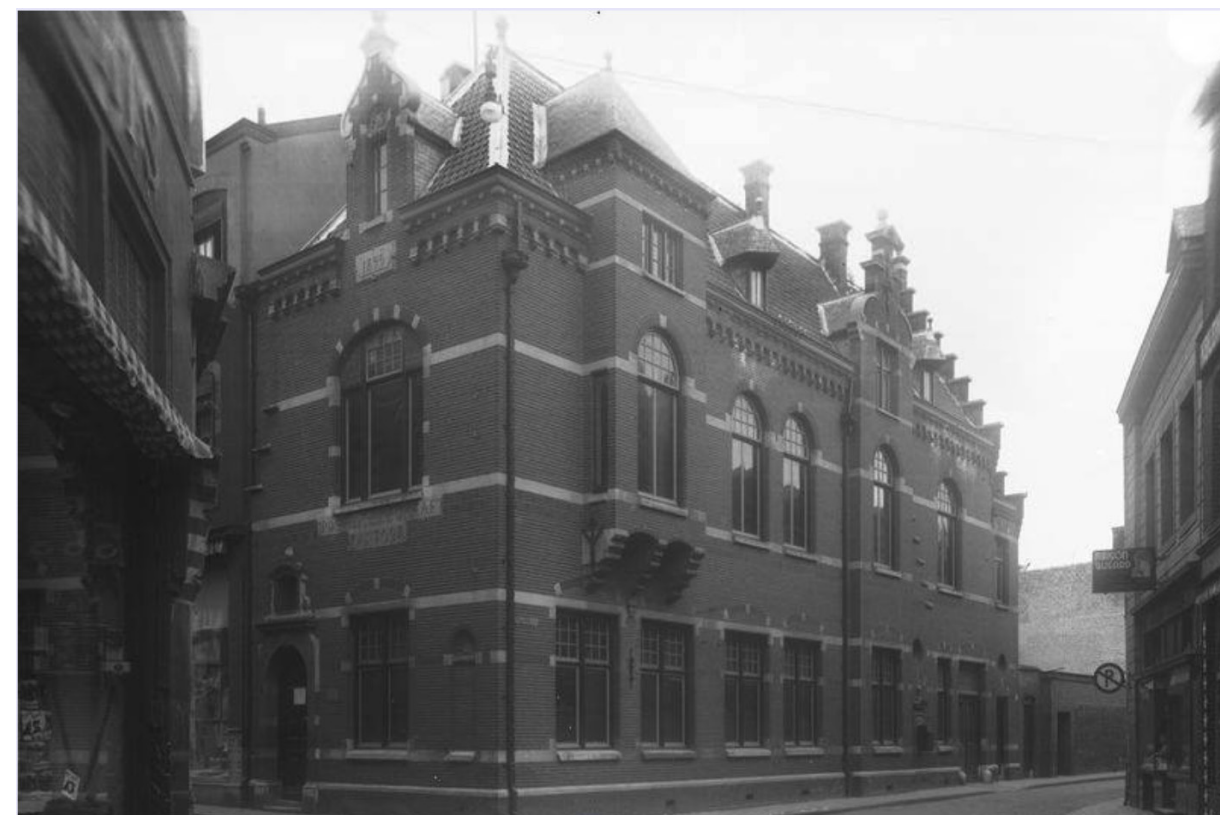
## Voorbeeld | Limbrichterstraat 69, toepassing richtlijnen

Bij herstel van deze gevel zal zo veel mogelijk gestreefd moeten worden naar het terugbrengen van de historische situatie om de historie van dit pand terug beleefbaar te maken en het pand tot zijn recht te laten komen.

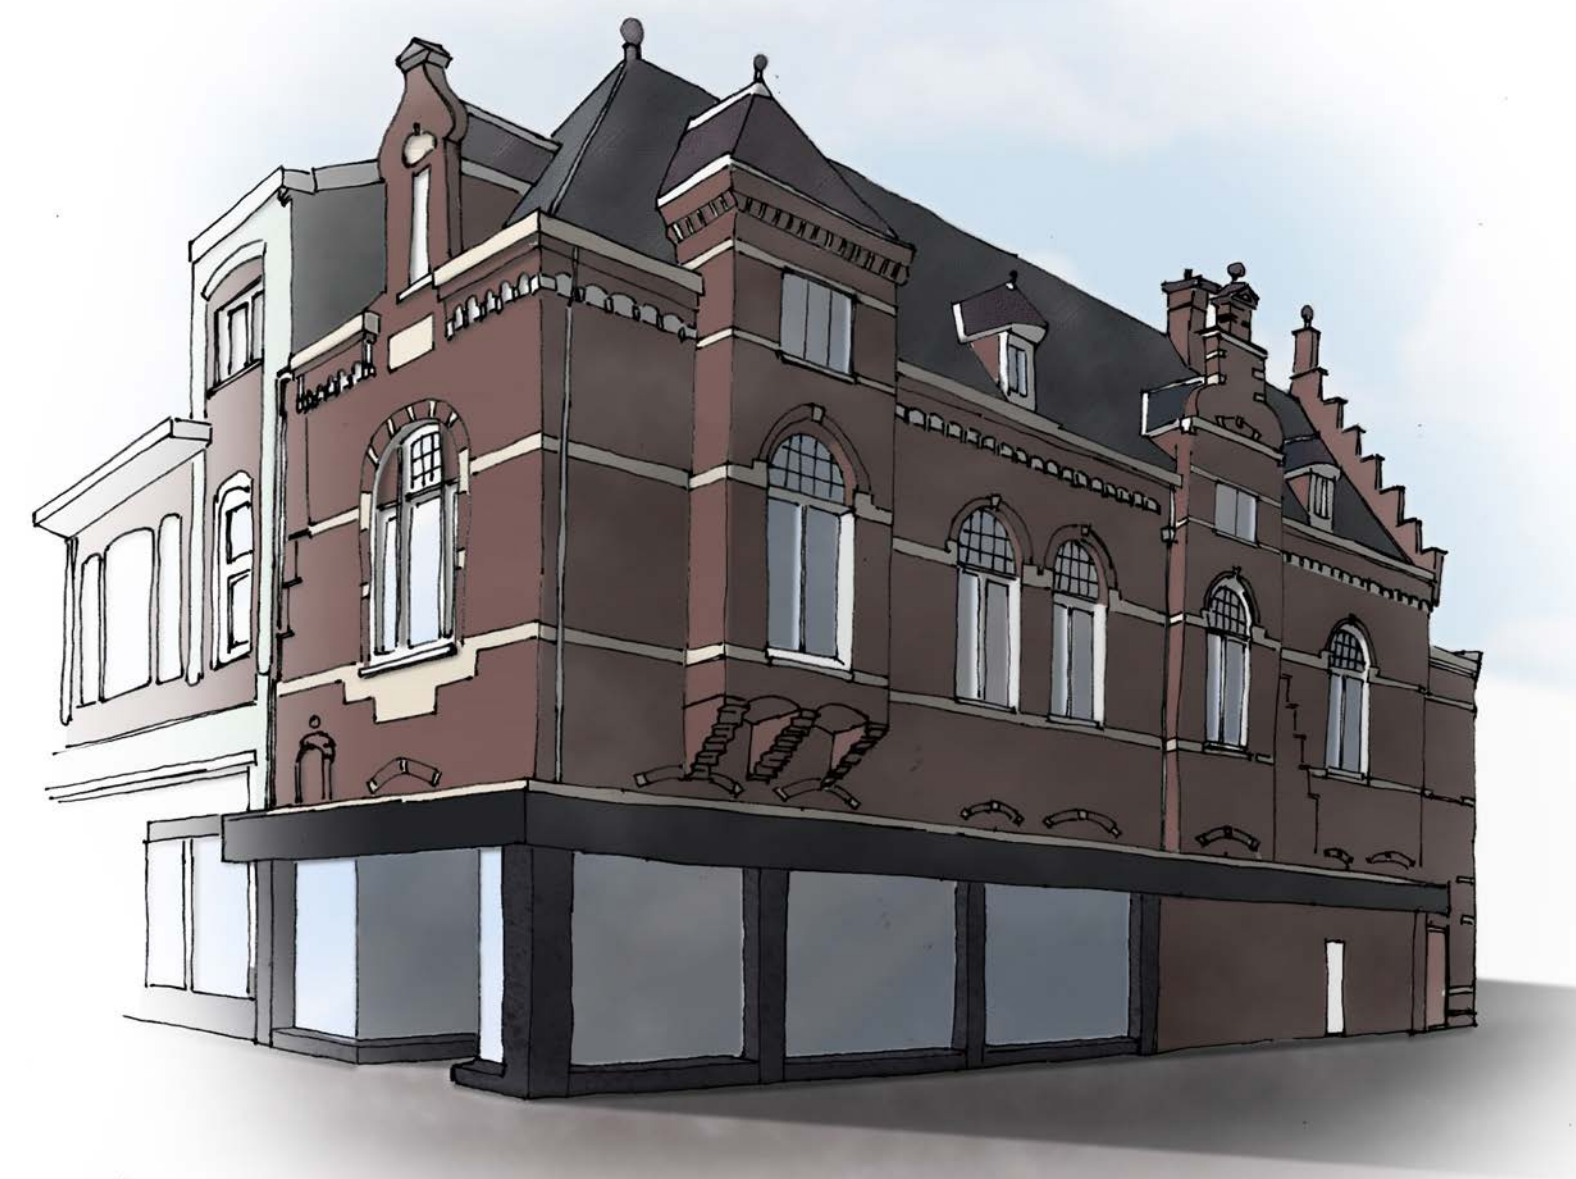
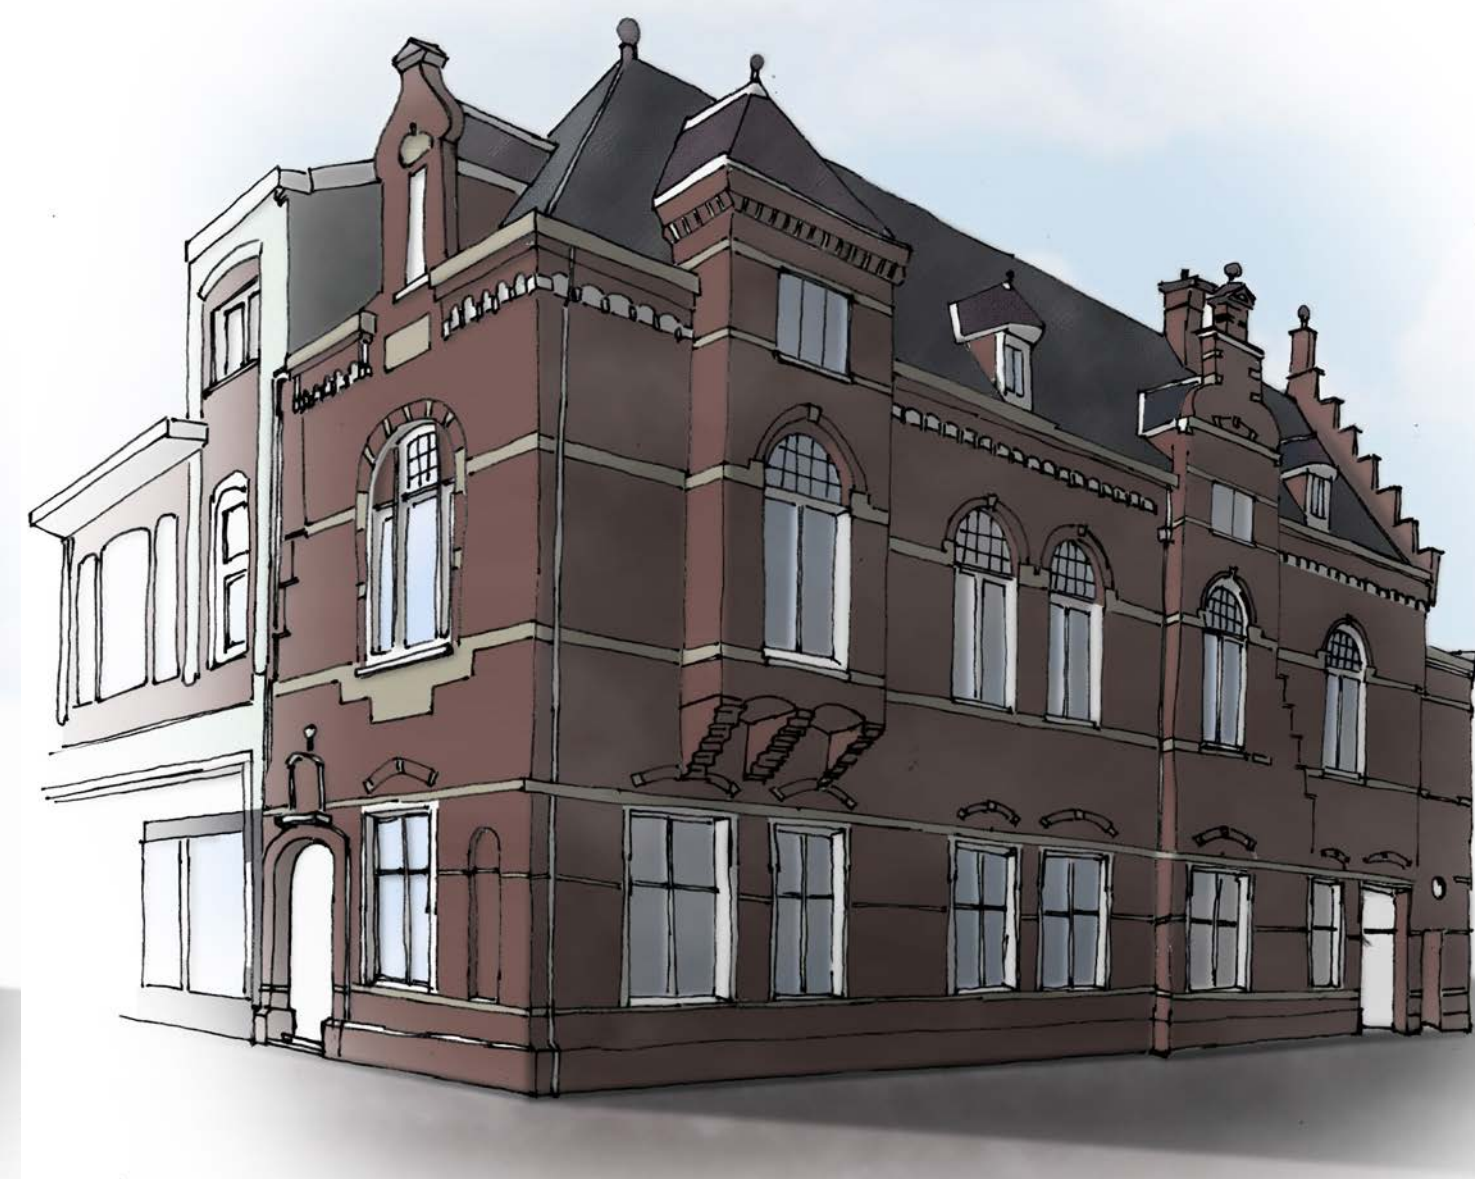
## Voorbeeld | Raadhuisstraat 19, bestaande situatie

Bij dit pand kent de gevel veel storende elementen zoals de brede, forse luifel boven de ingang en de vele rolluiken op de verdiepingen (**richtlijn 3**). Met kleine ingrepen kan hier een verschil gemaakt worden. Verder vindt er in dit voorbeeld een transformatie van de plint plaats, waarbij de bestaande pui het uitgangspunt vormt (**richtlijn 1 & 2**).
