# Historische gevels Sittard-Geleen

## Acht gouden richtlijnen, inspiratiekader

03.12.2024 | DEFINITIEF

**Project:** Historische gevels Sittard-Geleen

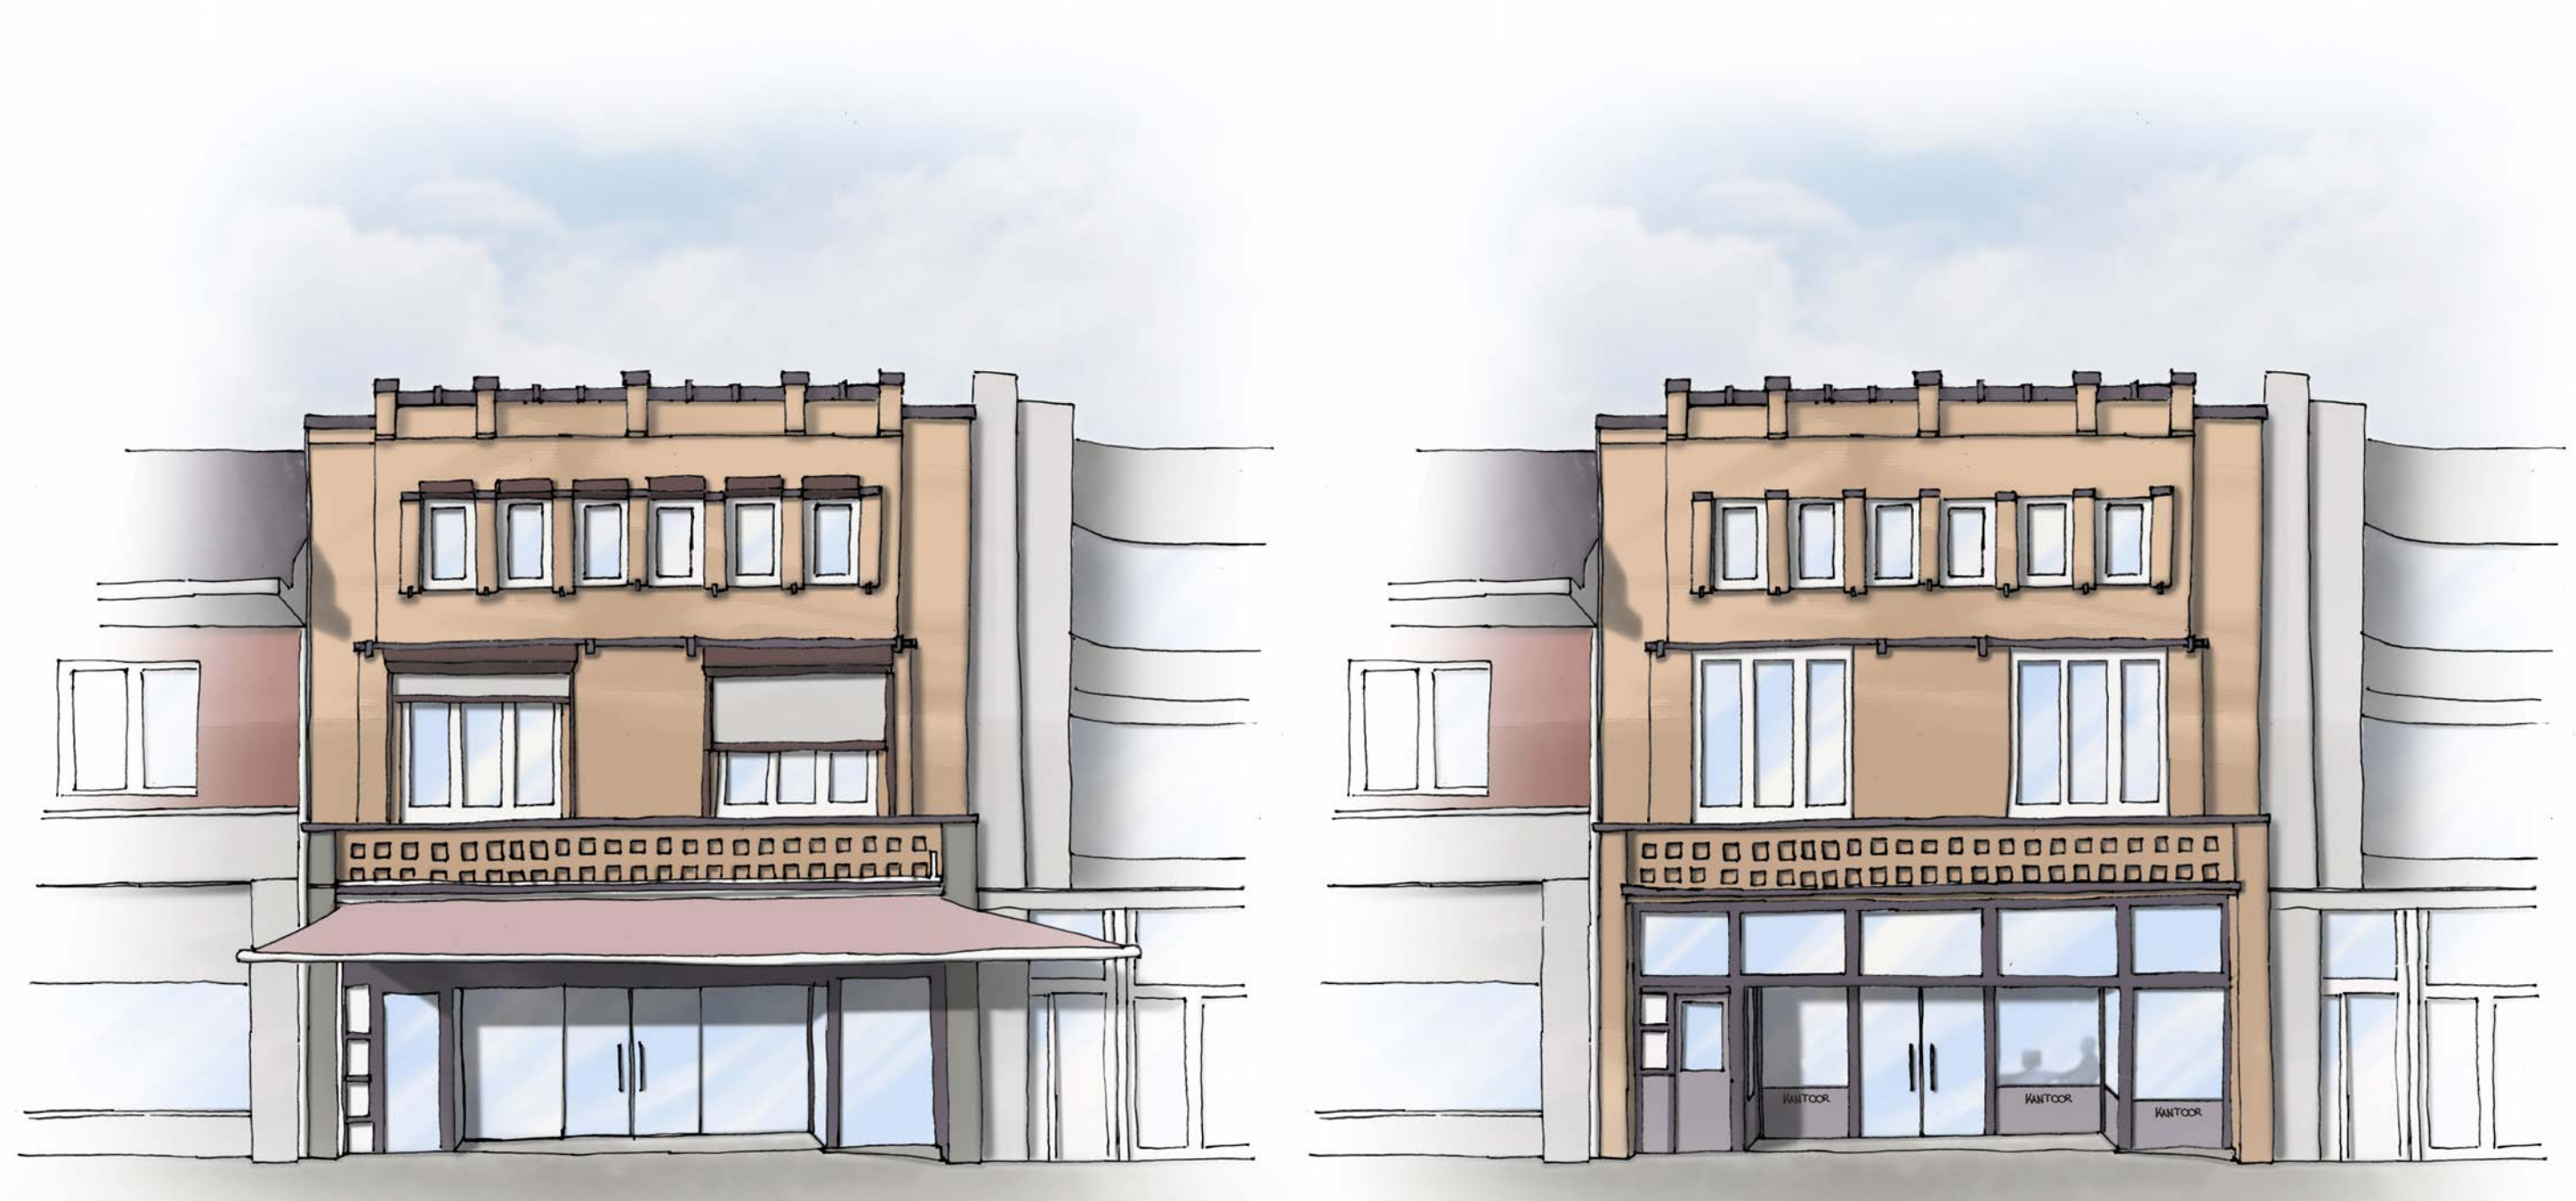
## Voorbeeld | Putstraat 32-34, bestaande situatie

Bij dit pand aan de Putstraat valt op dat de huidige luifel zeer dominant is (**richtlijn 6**) en schreeuwerige reclame-uitingen kent (**richtlijn 7**) waardoor historische details in de plint niet meer zichtbaar zijn. Ook is de luifel breder dan het pand, waardoor de naastgelegen steeg niet langer als zodanig herkenbaar is. Het kleurgebruik is niet passend (**richtlijn 8**) en is storend in het straatbeeld.

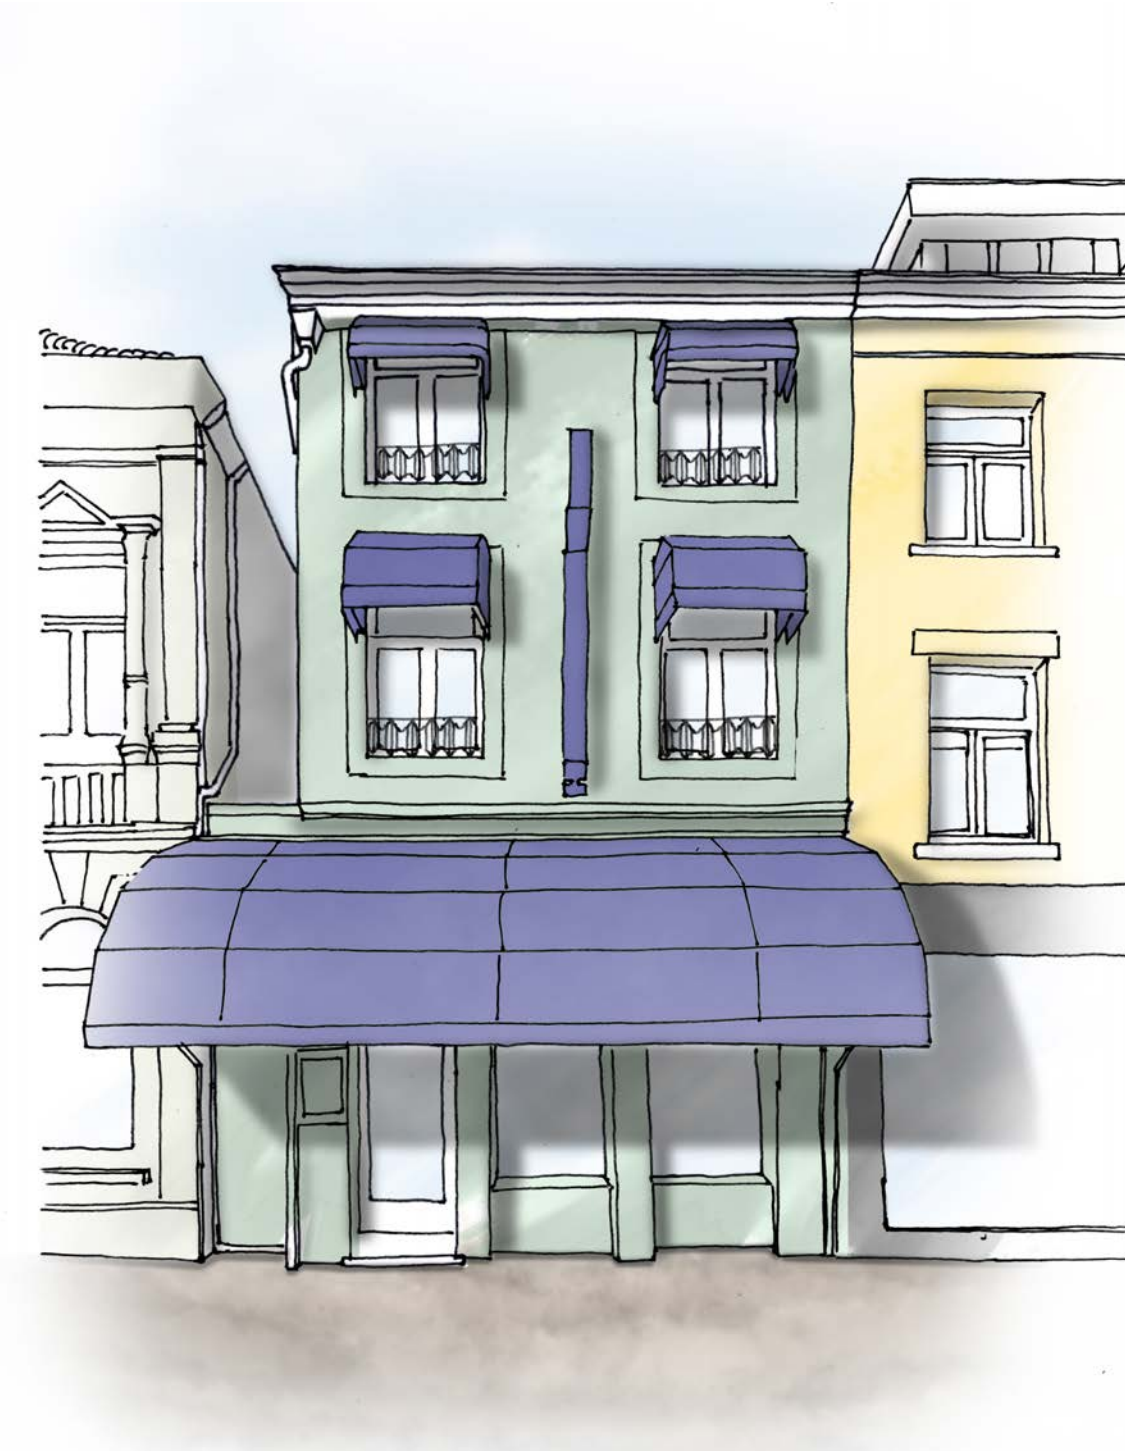
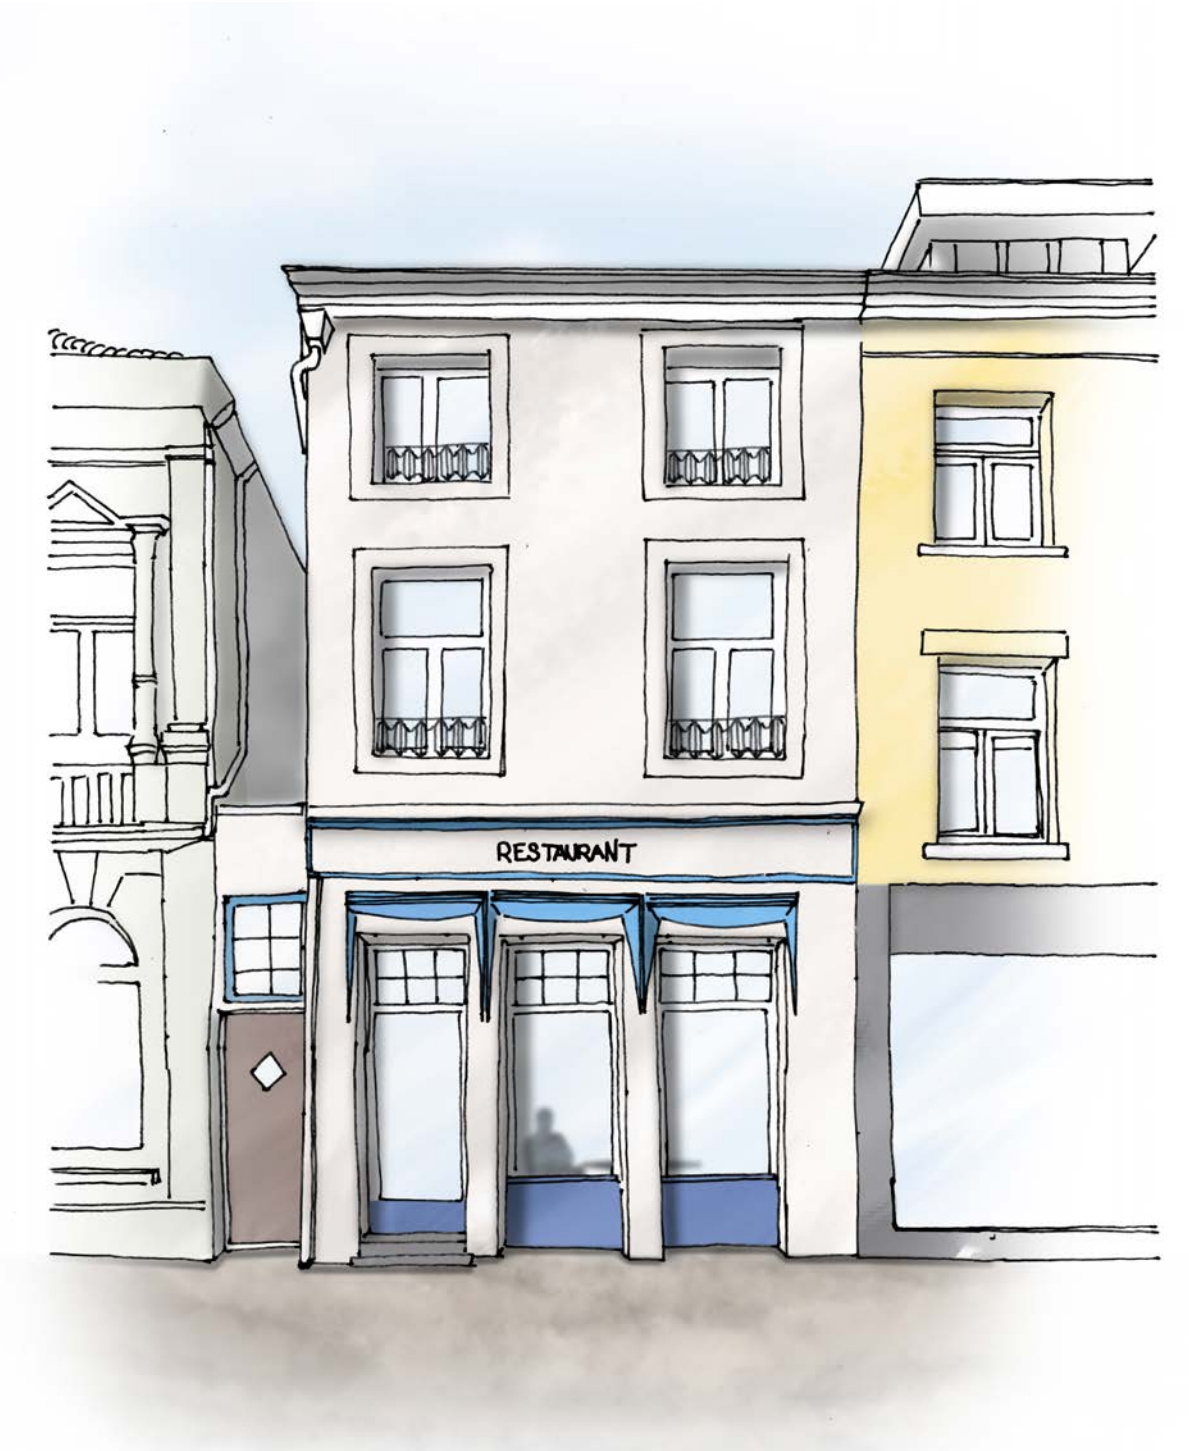
## Voorbeeld | Brandstraat 15, bestaande situatie

In dit voorbeeld zien we een pand met twee gezichten, waarbij een deel duidelijk modern is en een deel een historische gevel kent. Ofschoon de dominante reclame-uiting (**richtlijn 7**) het pand als 1 geheel wil benadrukken, is het in deze situatie beter om de panden ieder een eigen gezicht te geven (**richtlijn 2**), en de historie van het historische pand te benadrukken (**richtlijn 1**).

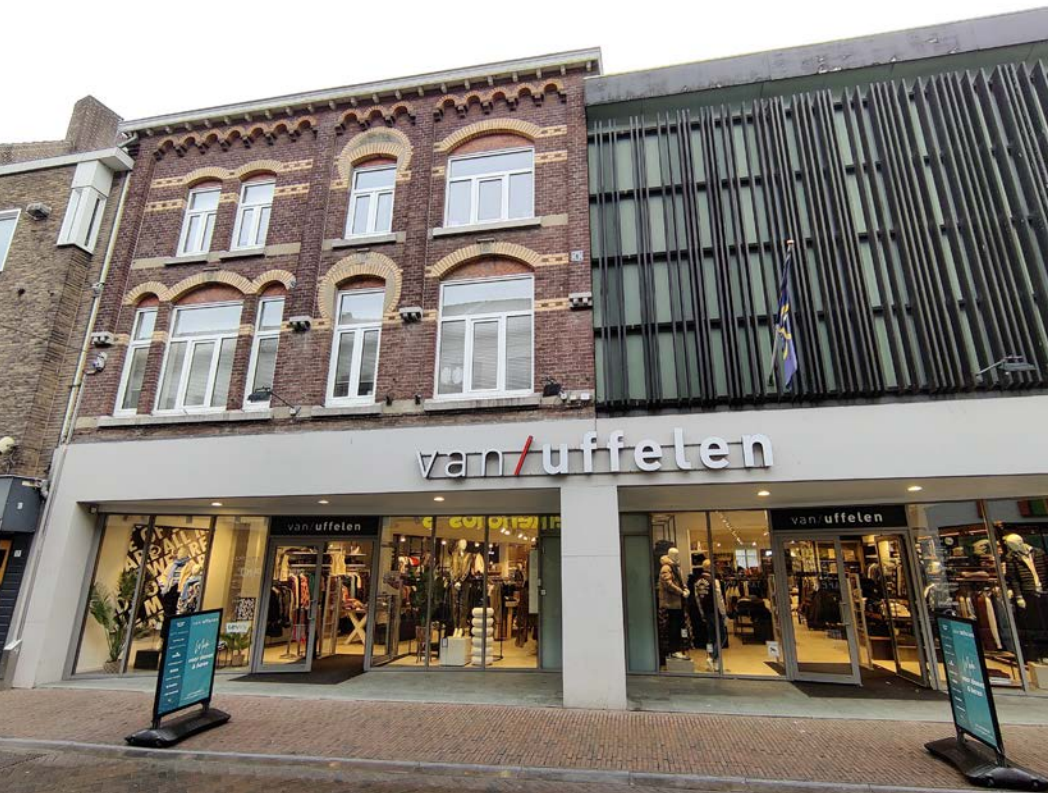
## Voorbeeld | Brandstraat 15, toepassing richtlijnen

Het modern laten wat modern is, en het herstellen van het historische pand draagt bij aan de beleefbaarheid van beide gevels.
