## **Geohydrologisch rapport**

Ten behoeve van  
rioolwerkzaamheden  
Burgemeester Holtropaan te  
Oosterhout

projectnummer 0483076.108  
definitief revisie 02  
21 december 2023

## Opdrachtgever

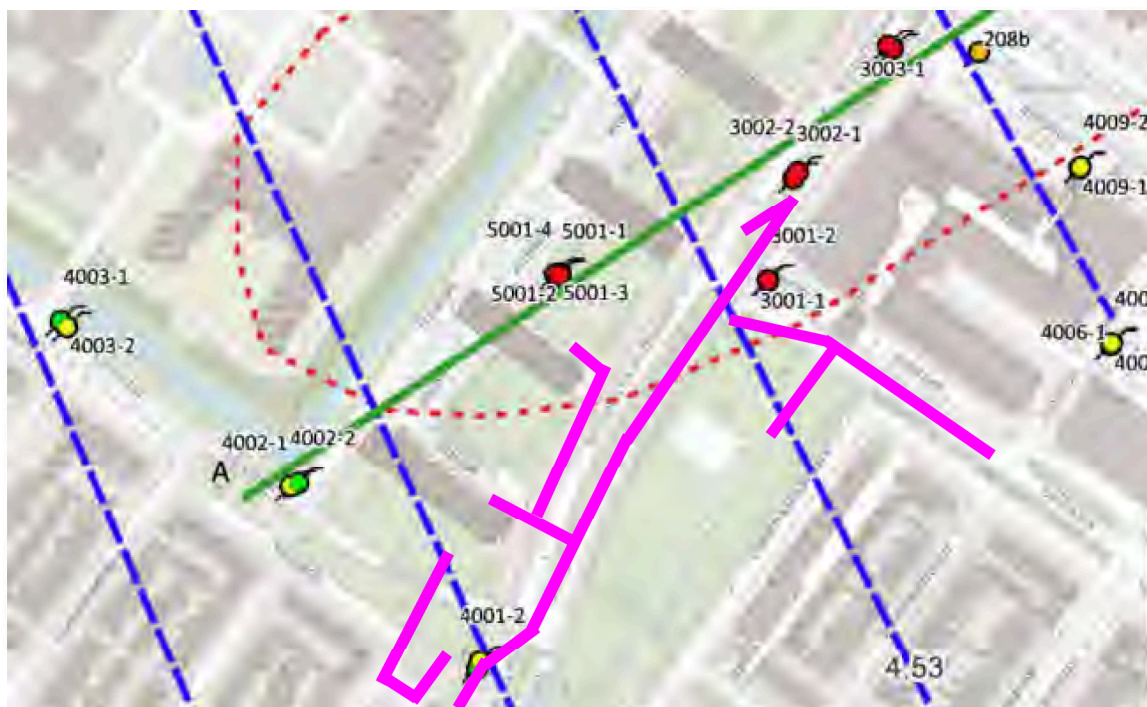
Figuur 2-4: Grondwaterverontreiniging op locatie Holtroplan, roze lijn is te vervangen riolering (bron: Concept-eindrapport Galvanitas, 1 augustus 2013)

In Figuur 2-4 is de ligging van de verontreiniging en de rioolwerkzaamheden weergegeven. Figuur 2-5 geeft een lengteprofiel van de verontreiniging.

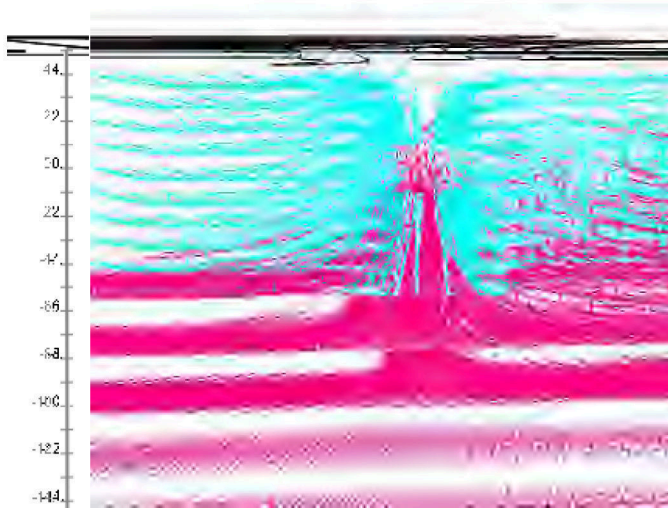
Aanvullend op de berekening van de stroombanen vanuit de verontreiniging is tevens de toestroming van schoon grondwater naar de bemaling berekend. Deze toestroming is weergegeven in Figuur 3-7 voor de situatie zonder tegenbemaling, en in Figuur 3-8 voor de combinatie van de reguliere bemaling en de tegenbemaling. In deze figuren zijn stroombanen vanaf de verontreiniging met roze aangegeven, en de toestroming van schoon grondwater vanuit de omgeving met lichtblauwe lijnen.

Figuur 3-7: Stroombanen naar de bemaling (zonder tegenbemaling), roze = verontreinigd water, lichtblauw is schoon water uit de omgeving

Ook uit deze figuren blijkt dat in de situatie zonder tegenbemaling een significant deel van de toestroming naar de bemaling vanuit de verontreiniging plaatsvindt. In de situatie mét tegenbemaling is er nauwelijks sprake van verontreinigde stroombanen naar de reguliere bemaling, de toestroming van schoon water is hier dominant.

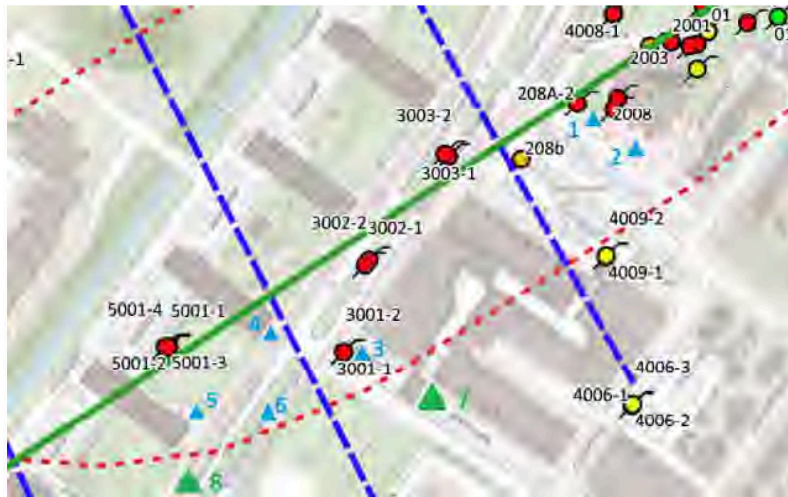
Figuur 3-9: Indicatieve locaties monitoringspeilbuizen (blauwe driehoekjes tbv monitoren verticale verplaatsing en groene driehoekjes tbv monitoren horizontale verplaatsing) Vondellaan en Holtroplan
