## MEMO OPNAME SPOUW FASE 2

Herbestemming Martinuskerk, Doornenburg

PB23038

14-02-2025

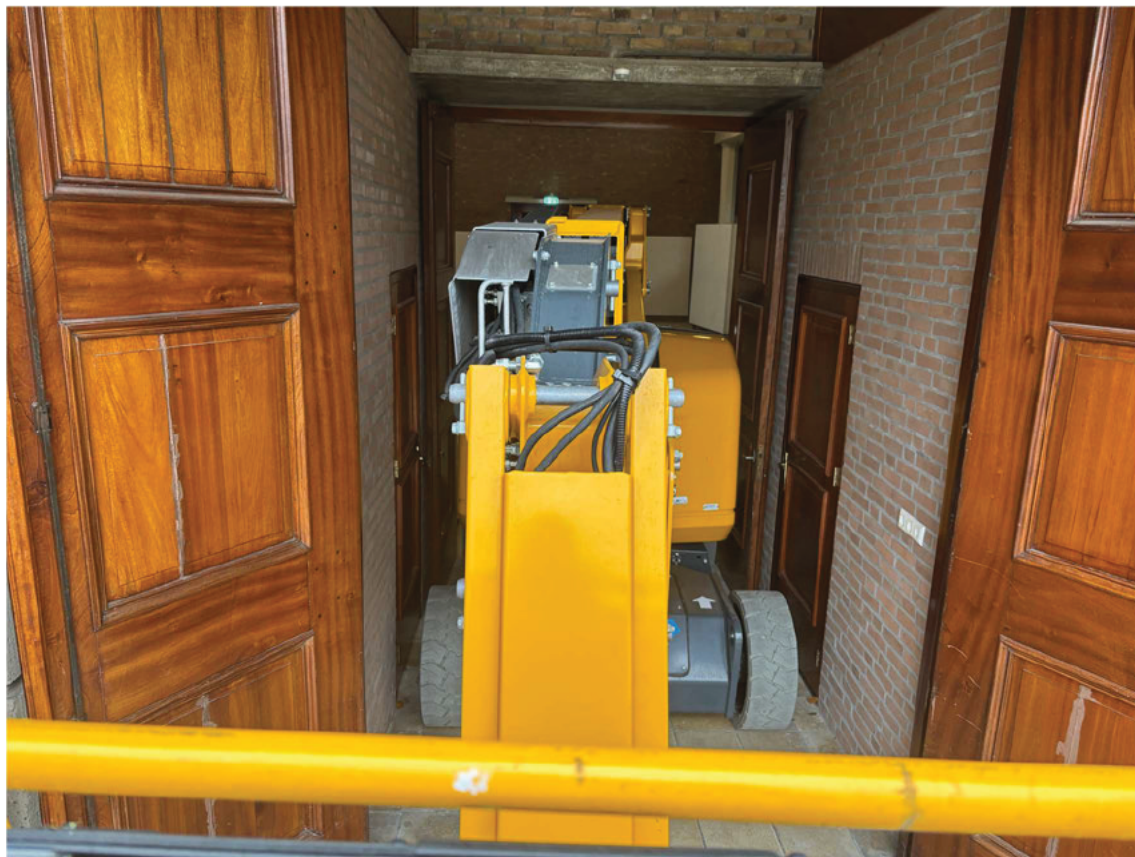
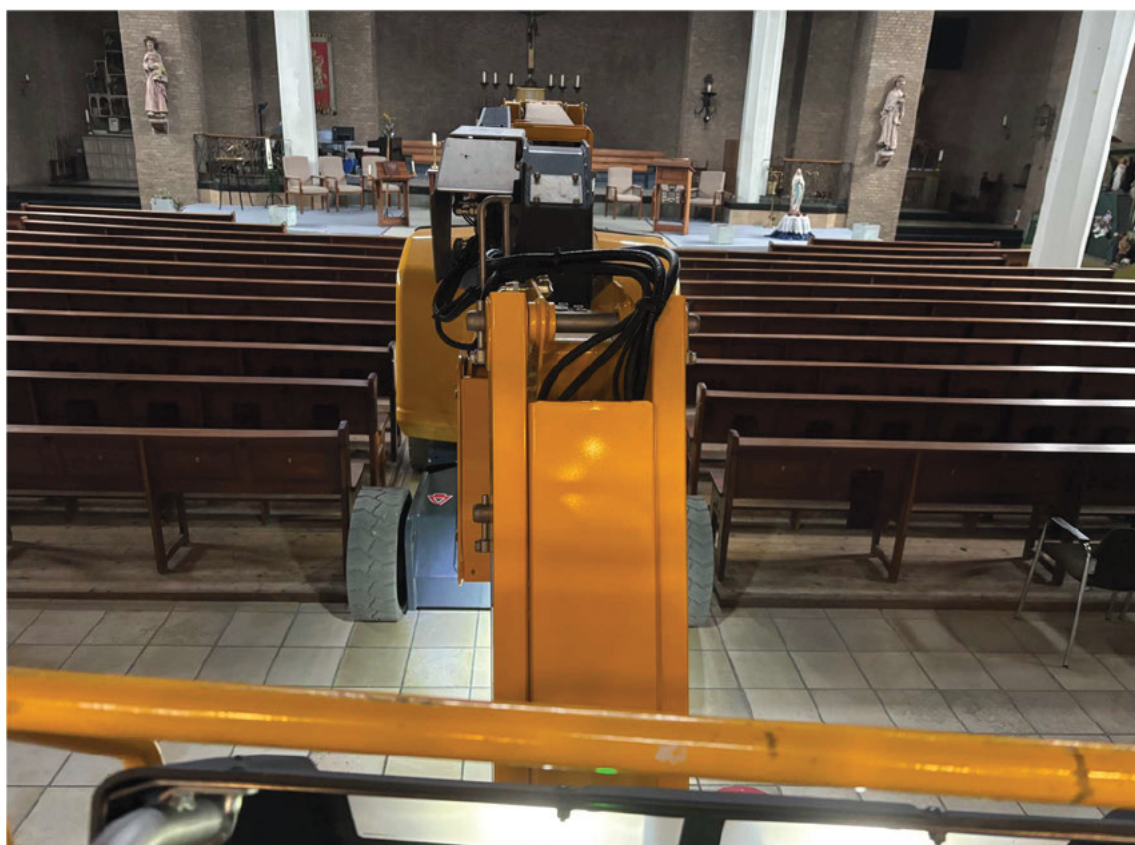
Gekozen is voor een elektrische knik-telescoophoogwerker van 16 meter, met een breedte van 1750mm. Deze past naar binnen en kan ook tussen de banken door.

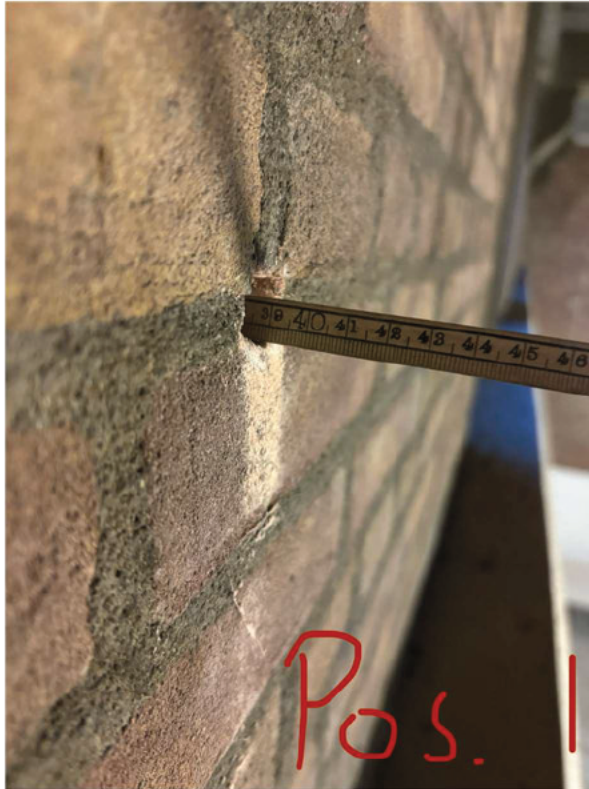
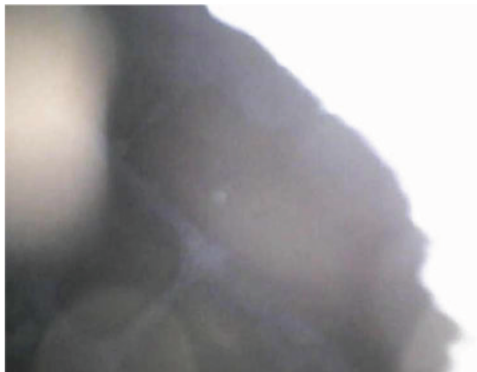
**Positie 1:**

Maat vanaf buitenblad tot aan binnenzijde binnenblad:  
Binnenblad is steens:  
Spouw is:

390mm  
210mm  
180mm

Opname in de spouw, spouw is leeg:

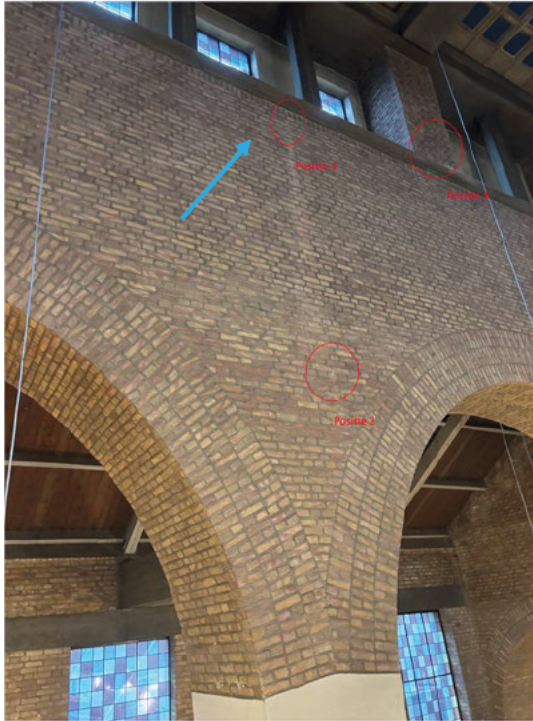
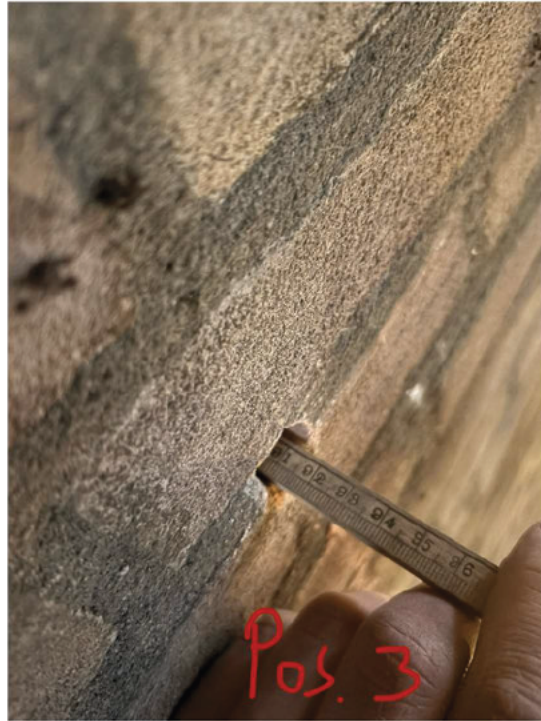
**Positie 3:**

Maat vanaf buitenblad tot aan binnenzijde binnenblad:  
Binnenblad is steens:  
Spouw is:

915  
210mm  
705mm

Opname in de spouw is gedaan, spouw is leeg.

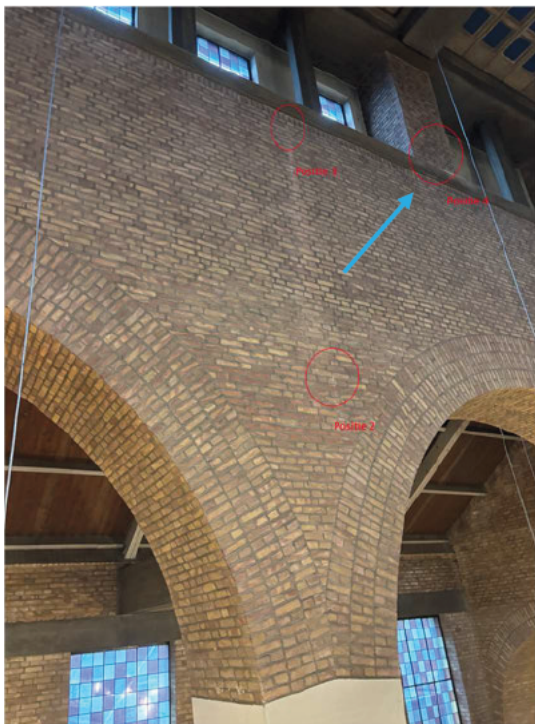
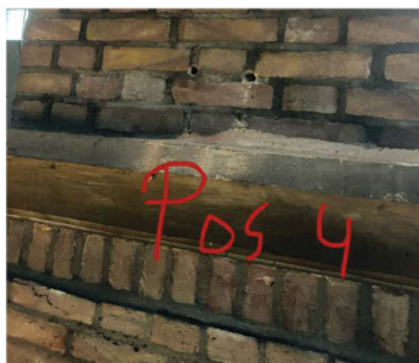
#### Positie 4:

Op deze positie is op een tweetal plekken geboord, hier is geen spouw gevonden. Hoger boren was i.v.m. het bereik van de hoogwerker niet mogelijk. Spouwcamera laat beton zien.

Opname in het boorgat: beton zichtbaar.

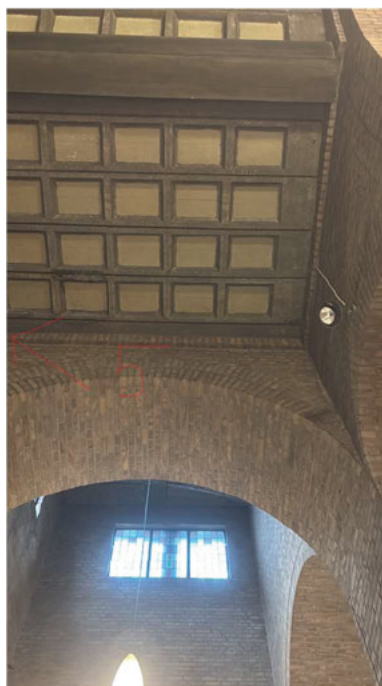
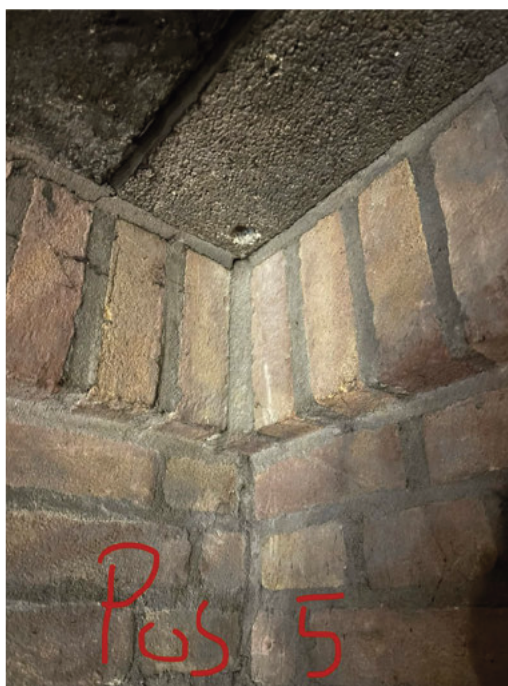
### Positie 5:

Op positie 5 is boven het plafond gekeken met camera, via een reeds aanwezig gat in het plafond. De ruimte is leeg. Wel is er een (electra-) leiding zichtbaar.

*Opgnames met camera, electraleiding zichtbaar die tegen de wand gemonteerd is.*

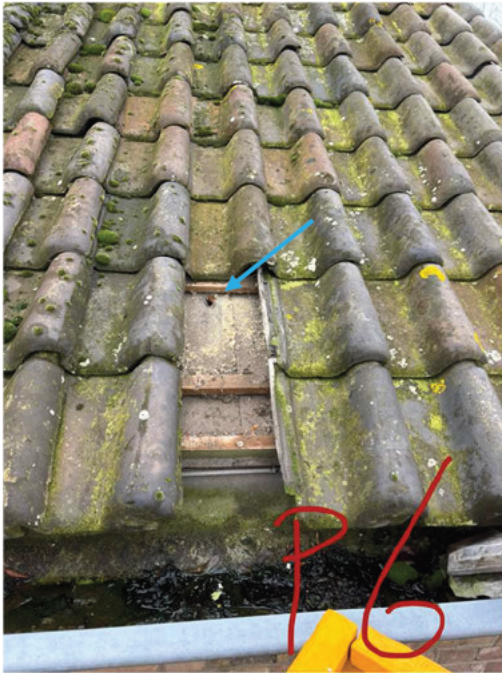
## Positie 6:

Hier is met de camera via het dakbeschot boven het plafond gekeken; dakconstructie is niet geïsoleerd, ruimte is niet gevuld.

Fragment van tekening W251 BL 5 Doorsn. E-E d.d. 29-11-1960.  
Let op de koudebruggen rondom het kozijn.

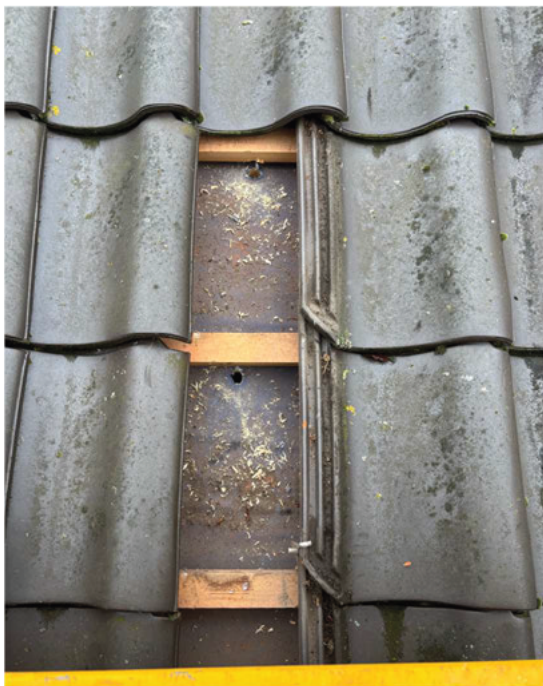
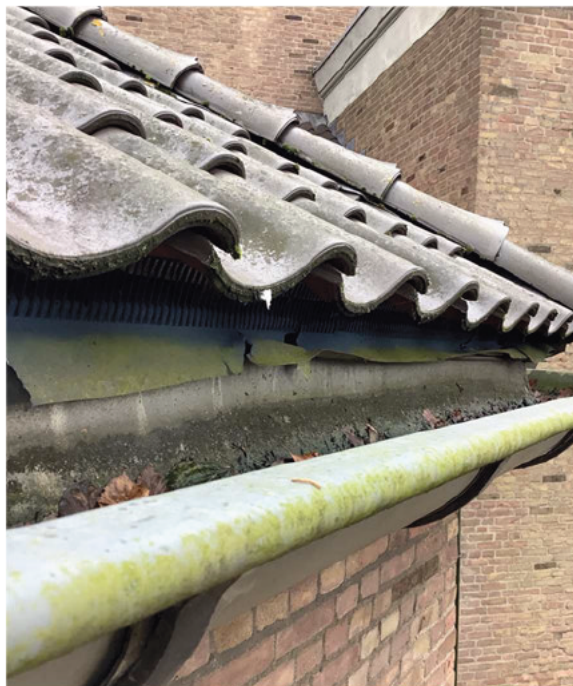
**Positie 8:**

Op deze positie is met camera onder het dakbeschot bekeken, deze ruimte is leeg.  
Dit dakvlak is al eens gerenoveerd en voorzien van folie en nieuwe pannen.

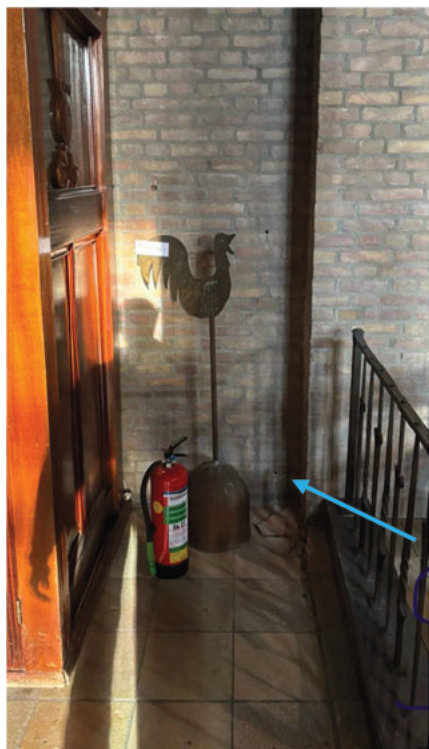
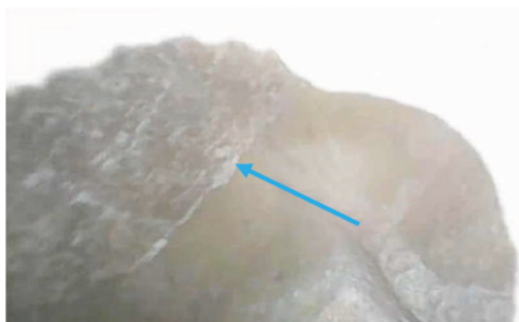
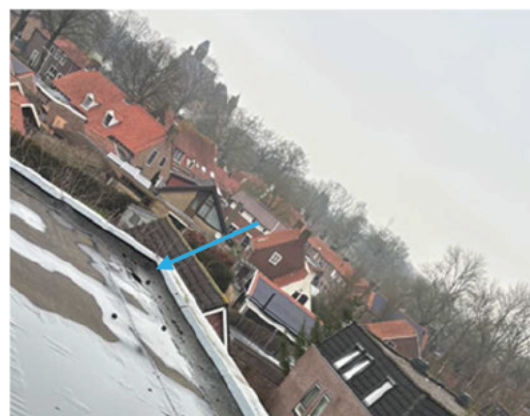
Fragmenten van tekening W107 BL 2 Centraal  
Bouw d.d. 09-06-1951.

Op deze positie is tijdens de 1<sup>e</sup> opname, bij de onderste meting, een obstakel in de spouw waargenomen. Dit is nogmaals bekeken tijdens deze opname en met de archiefstukken.

Het betreft een hemelwaterafvoer die in de spouw is opgenomen, zie de tekeningen onderaan. Op het platte dak is een afvoer waarneembaar, dus ze zijn nog in gebruik.

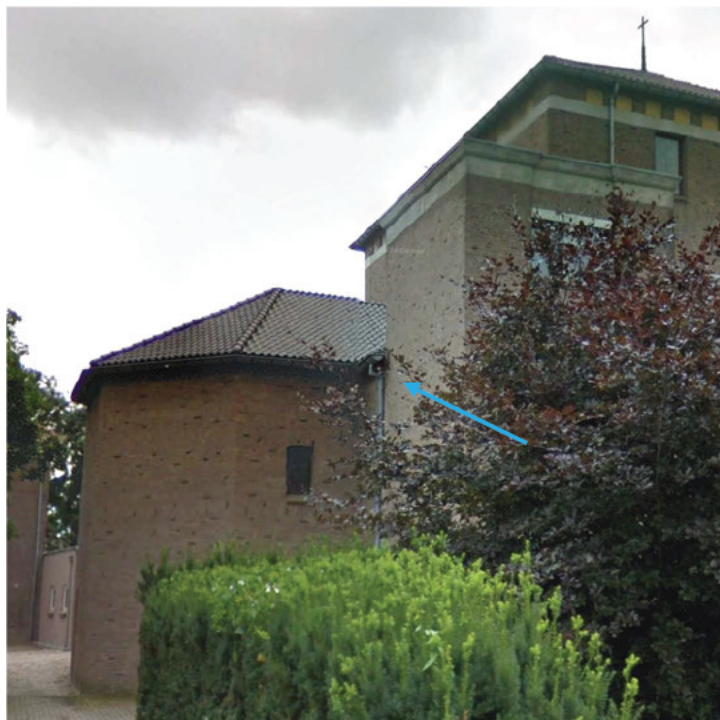
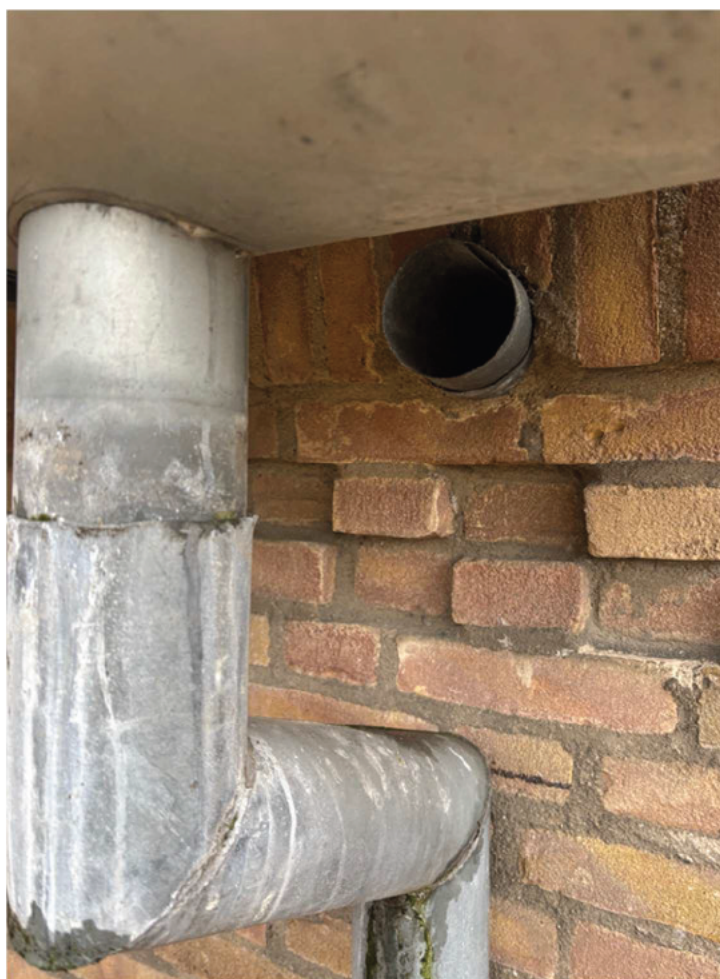
In aansluiting op de vorige pagina, aan de buitenzijde is onderstaande situatie waargenomen. Het lijkt erop dat bij de eerder genoemde dakrenovatie deze afvoer is afgekoppeld en niet is dichtgezet.

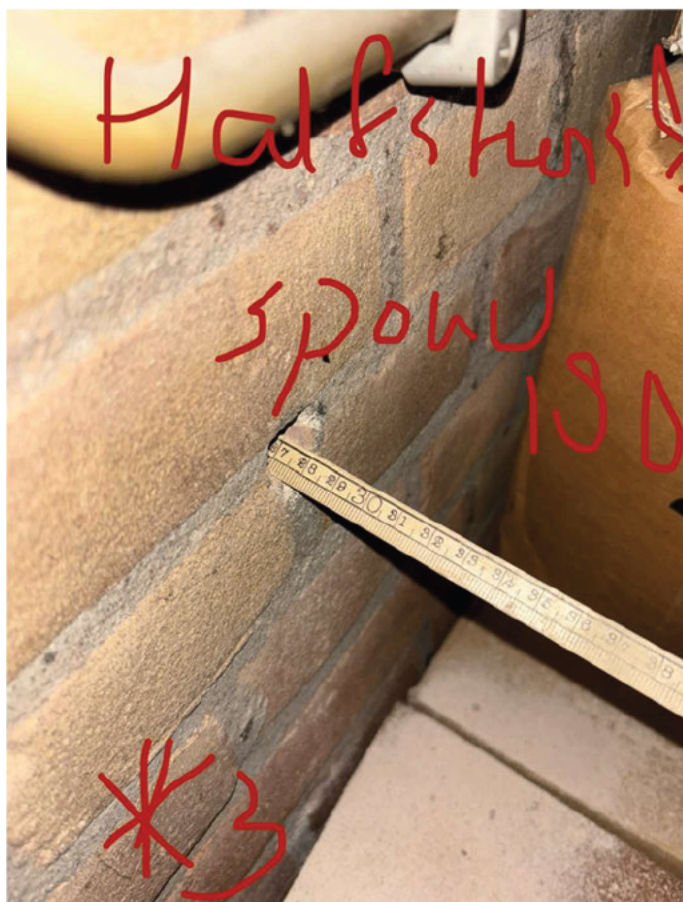
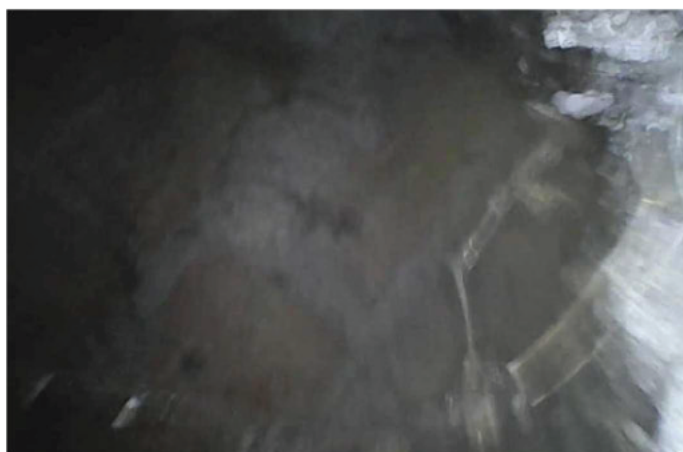
**Positie 11:**

| Maat vanaf buitenblad tot aan binnenzijde binnenblad: | 280mm |
| Binnenblad is halfsteens: | 100mm |
| Spouw is: | 180mm |

Opname in de spouw, spouw is leeg:

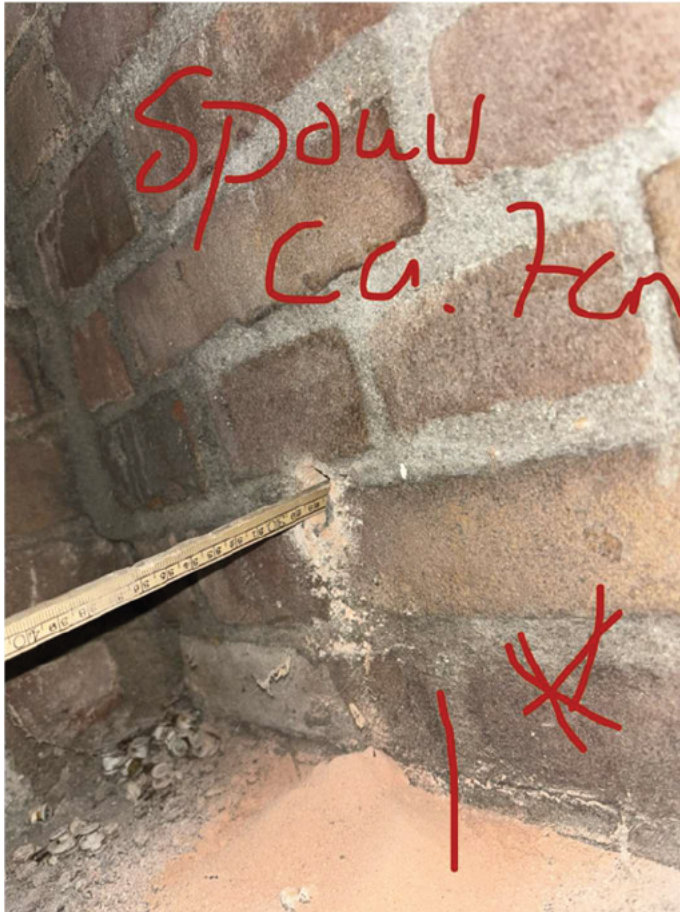
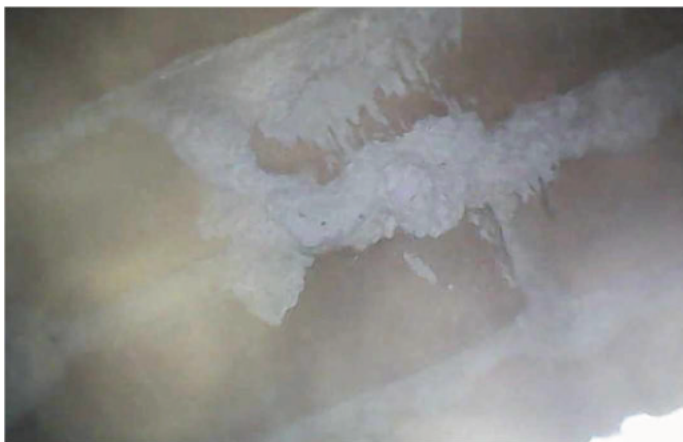
**Positie 12:**

| Maat vanaf buitenblad tot aan binnenzijde binnenblad: | 280mm |
| Binnenblad is steens: | 210mm |
| Spouw is: | 70mm |

Deze meting wijkt af van meting 10, terwijl het een spiegelbeeld van elkaar zou moeten zijn. Reden weten we niet. Spouw lijkt schoon.

Opname in de spouw, spouw is leeg:
