**Plan van aanpak gewone dwergvleermuis**  
**St. Martinuskerk**  
Pannerdensedweg 50, Doornenburg

Opdrachtgever: Gemeente Lingewaard  
Kinkelenburglaan 6  
6681 BJ Bommel

Datum: 14 januari 2025

Status: **Definitief**

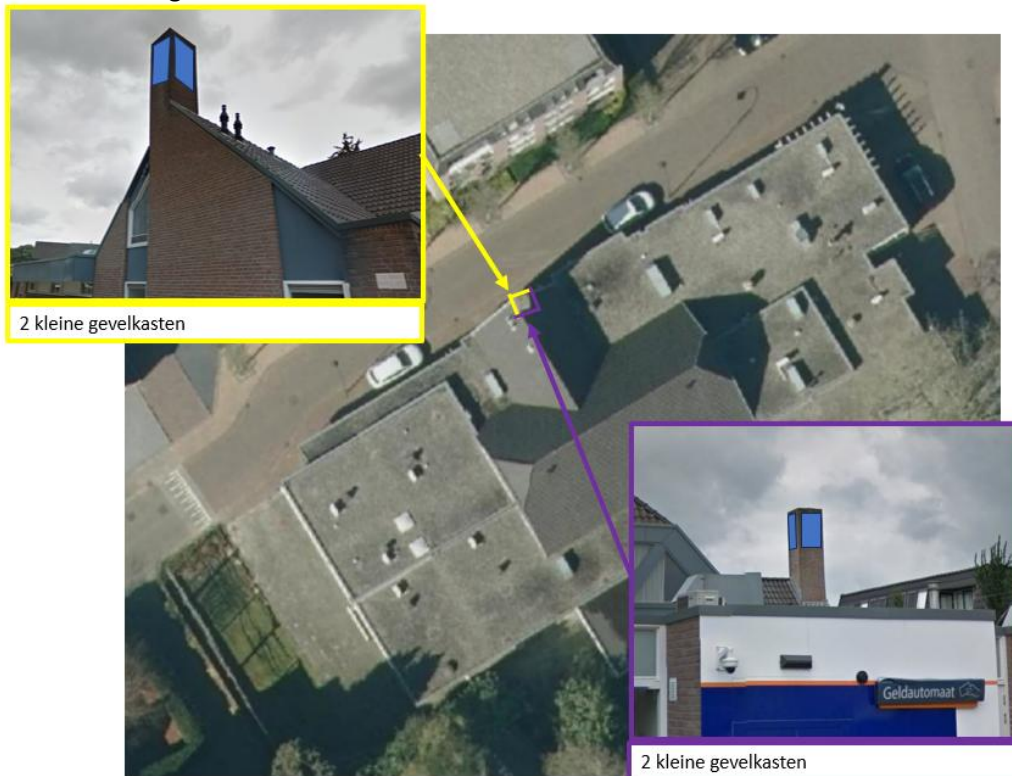
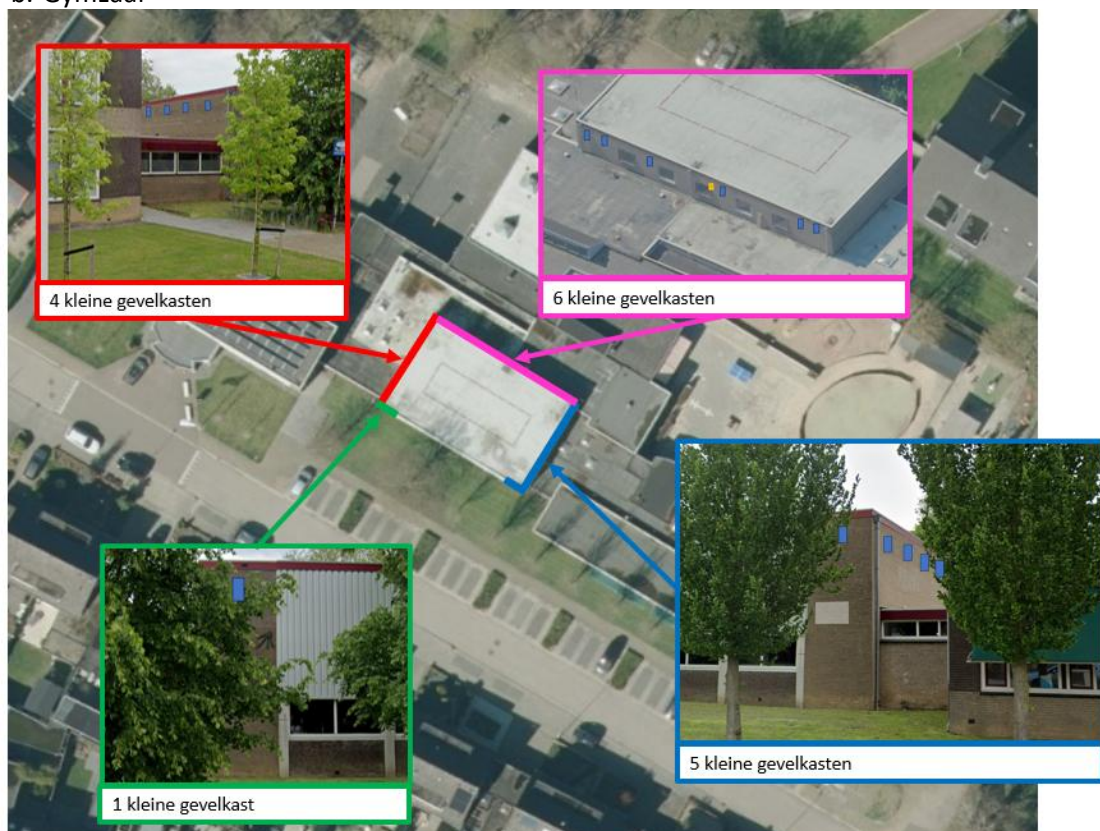
Afbeelding 4: Locaties van de tijdelijke voorzieningen: 20 "vleermuis-zomergevelverblijf 1 FQ" voor de gewone dwergvleermuis op het a. ontmoetingscentrum, Kerkstraat 3 en op de b. gymzaal, Clara van Delwigstraat 3

■ Locaties 20 "vleermuis- zomergevelverblijf 1 FQ"

Bij de kerk zijn 3 zomerverblijven en 2 paarverblijven aangetroffen. Voor deze locatie wordt eerst tijdelijk gemitigeerd. Hiervoor worden 20 alternatieve verblijven opgehangen aan gebouwen binnen 200 meter van de kerk. Voor de permanente mitigatie wordt de spouwmuur van de kerk weer volledig toegankelijk gemaakt voor vleermuizen. Het ongeschikt maken vindt plaats in de minst kwetsbare periode.

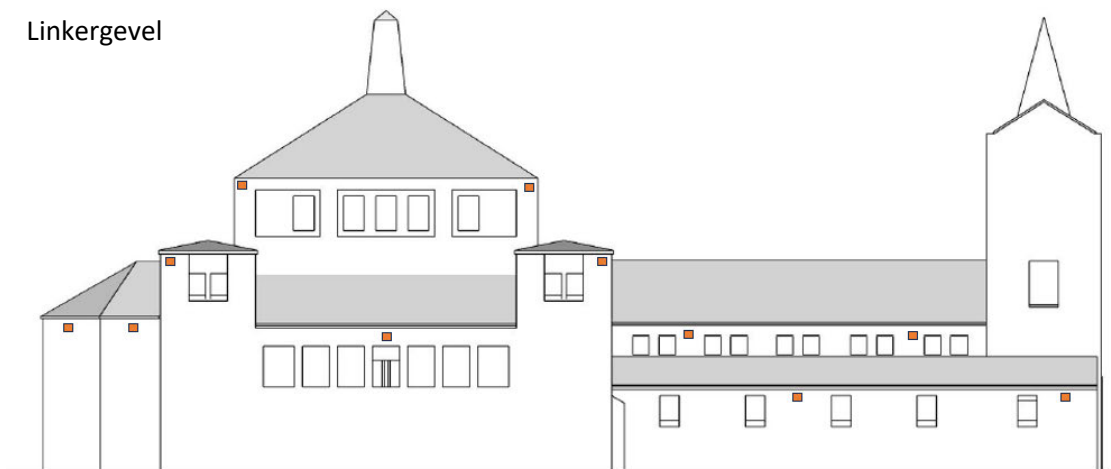
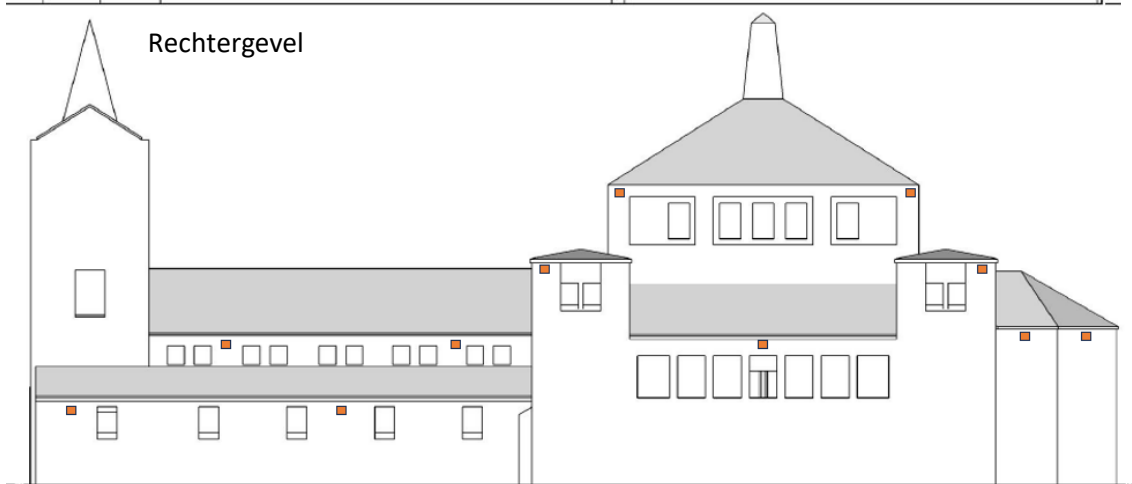
Afbeelding 6: Locaties van de entreestenen op de gevel van de kerk voor de gewone dwergvleermuis.

■ Locaties entreesteen IB VL 09 van Vivara Pro

De permanente voorzieningen behoren tot de standaard uitvoering van een gebouw waardoor de duurzaamheid gelijk gesteld kan worden op de levensduur van de toegepaste materialen. Dit is meer dan 100 jaar, even lang als de leeftijd van het gebouw.

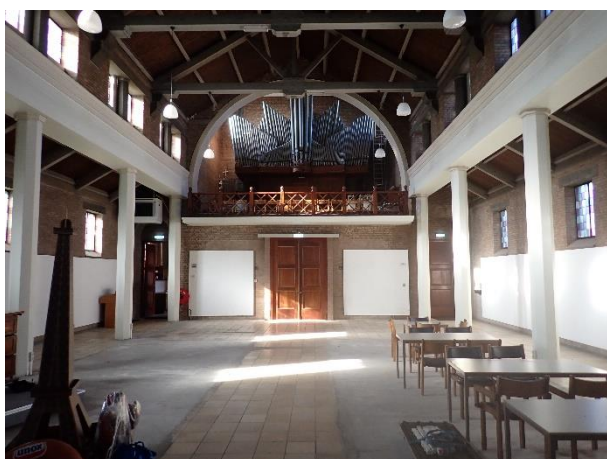
Foto 5: Links, binnenzijde van het gebouw. Nergens zijn openingen aanwezig waar dieren naar binnen kunnen.

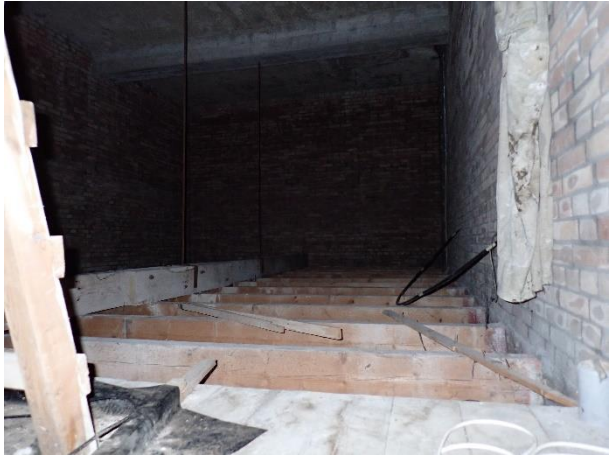
**Foto 7:** Links, zolder in de kerktoren. Deze is volledig afgesloten. Hierboven zit nog een ruimte waar mogelijk wel vleermuizen aanwezig kunnen zijn.

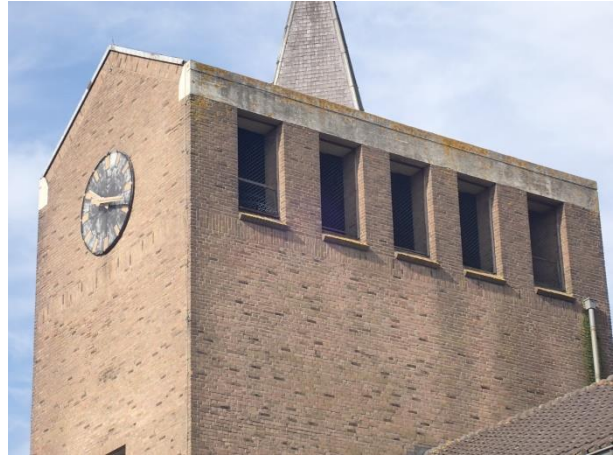
**Foto 8:** Rechts, het bovenste gedeelte van de kerktoren is alleen met gaas afgesloten.

Het dak van het gebouw, het bovenste gedeelte van de kerktoren en de muren zijn geschikt als rust- en verblijfplaats voor vleermuizen. Het bovenste gedeelte van de kerktoren is alleen met grofmazig gaas afgesloten waar vleermuizen wel door naar binnen kunnen. De daken hebben dakpannen waar op sommige locaties openingen aanwezig zijn. Echter, er worden geen werkzaamheden bij het dak of de kerktoren uitgevoerd. Hierdoor worden vleermuizen niet verstoord. Een plafond onderin de kerktoren wordt mogelijk wel vervangen, maar hier zit nog een extra afgesloten ruimte boven. Zolang bij dit gedeelte niet met zwaar materieel wordt gewerkt, worden de vleermuizen in het bovenste gedeelte van de kerktoren niet verstoord. De muren hebben een spouw en hebben op meerdere locaties openingen waar vleermuizen doorheen kunnen. Wanneer werkzaamheden plaatsvinden aan de muren (zoals openingen maken voor het plaatsen van ramen), is vleermuis onderzoek noodzakelijk.

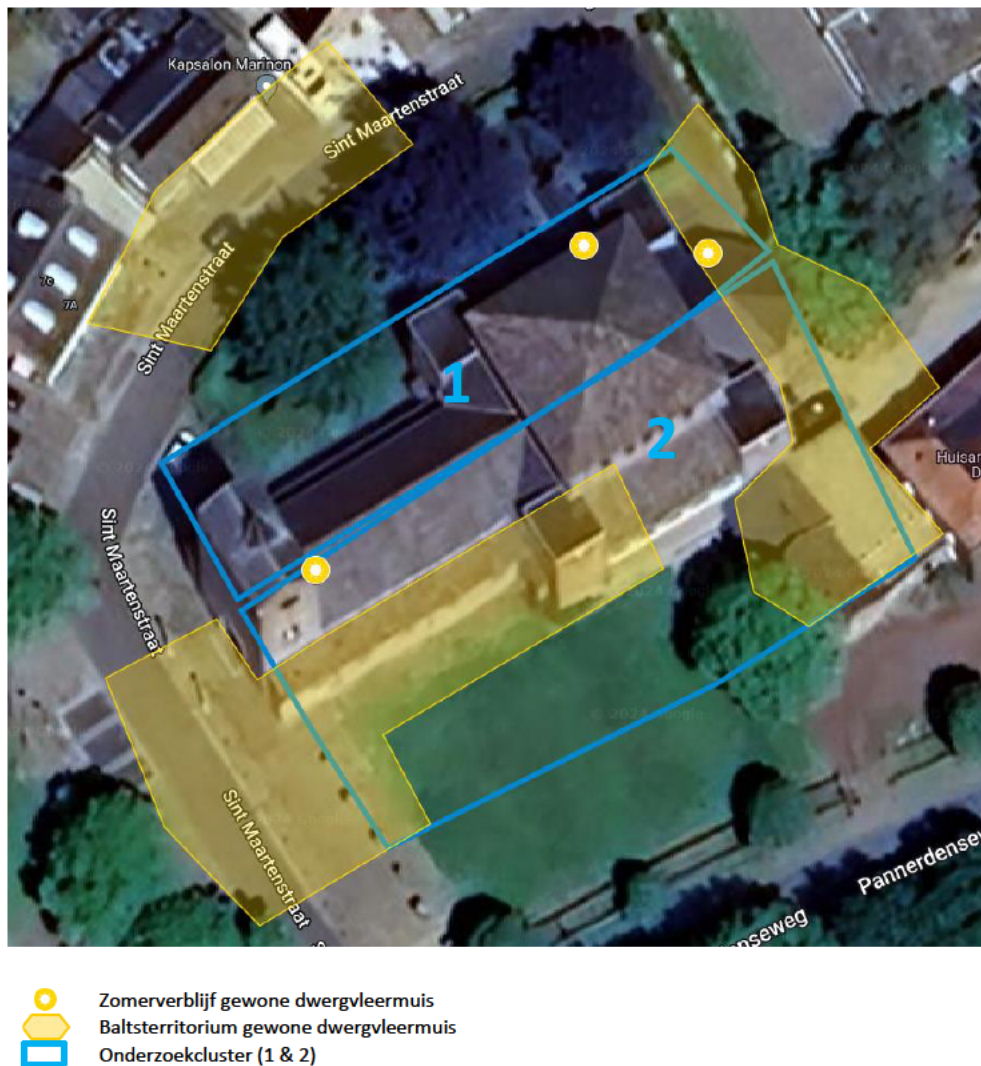
Afbeelding 4. Visualisatie de vaste rust- en verblijfplaatsen en baltterritoria van vleermuizen op de planlocatie.

Een overzicht van alle waargenomen vaste rust- en verblijfplaatsen en baltsterritoria van vleermuizen is weergegeven in tabel 4 en afbeelding 4.

De Omgevingswet wordt voor wat betreft vaste rust- en verblijfplaatsen van vleermuizen overtreden. Voor deze vaste verblijfplaatsen (2 zomerverblijven en 2 paarverblijven) van de gewone dwergvleermuizen dient een vergunning te worden aangevraagd. Indien er werkzaamheden plaatsvinden aan de kerktoeren dient er voor 1 verdere vaste verblijfplaats (zomerverblijf) van de gewone dwergvleermuis een vergunning te worden aangevraagd.
