| Primair Onderwijs | | | | | Uitstraling gebouw | Bouwkundige staat | Veiligheid | Binnenmilieu | Exploitatie | Onderwijskundige functionaliteit | Totaalscore |

## 1. Gebouw- en locatiegegevens

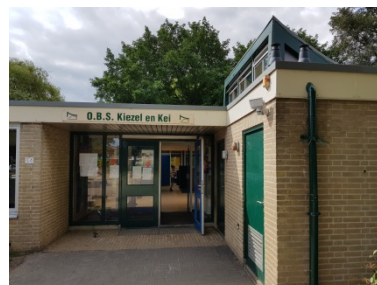
Het gebouw straalt één geheel uit. Er is geen sprake van uitbreiding. Het gebouw past goed in de omgeving. De kavel is ruim van opzet (zie 1.4).

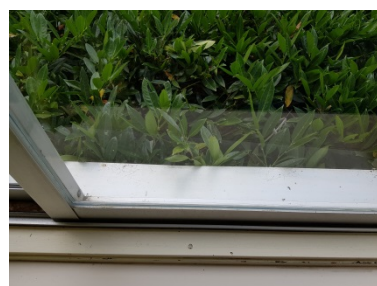
- Daken: er zijn regelmatig lekkages, sinds 1980 is dit al aan de orde.
- Vloeren: het linoleum is in orde, geen aandachtspunten.
- CV-ketels: geen aandachtspunten.
- Sanitair: tegelwerk is vervangen door gietvloeren, geen aandachtspunten.
- Elektrische Installaties: verouderde stoppenkast.
- Riolering: geen aandachtspunten.

- Dubbel glas: overal nog enkelglas.
- Plafonds: verouderd, houten plafonds uit 1975.

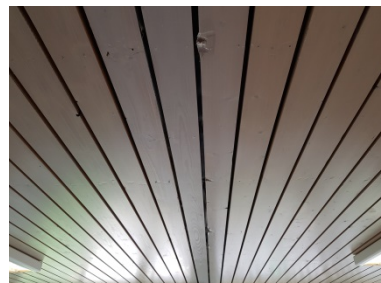
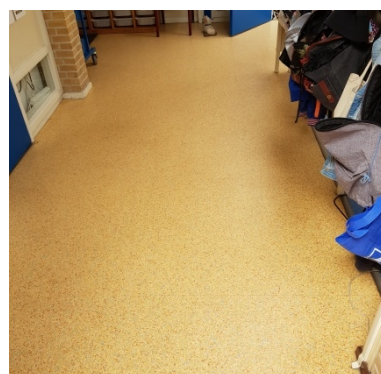
Er zijn geen redenen om dit oordeel te nuanceren op basis van de drie reflecties.

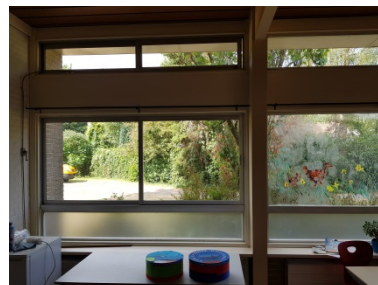
Het gebouw is niet voorzien van mechanische ventilatie en voldoet daarmee niet aan de huidige eisen en normen uit het Bouwbesluit. Daarnaast is het mogelijk om in alle lokalen te ventileren op een hoogte >1,80 meter (2 kanten). Wel komt de toevoer van de lucht vanaf het platte dak, wat vaak warme lucht betreft.

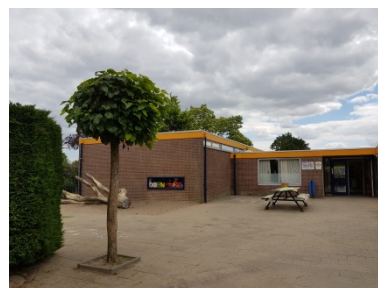
Het gebouw straalt één geheel uit. Er is geen sprake van uitbreiding. Het gebouw past goed in de omgeving. De kavel is ruim van opzet (zie 1.4).

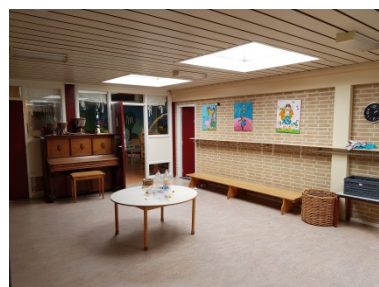
- Daken: er zijn regelmatig lekkages, sinds 1980 is dit al aan de orde.
- Vloeren: linoleum is over het algemeen in orde.
- CV-ketels: geen aandachtspunten.
- Sanitair: tegelwerk is vervangen door gietvloeren, geen aandachtspunten.
- Elektrische Installaties: geen aandachtspunten, nieuwe stoppenkast.
- Riolering: geen aandachtspunten.

- Dubbel glas: overal nog enkelglas.
- Plafonds: verouderd, uit 1975.

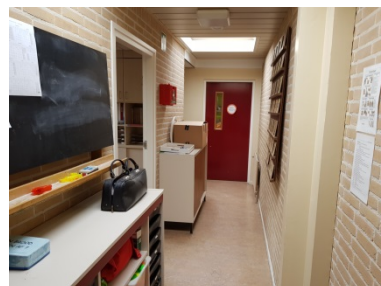
Ten aanzien van de bouwkundige elementen zijn er aandachtspunten/problemen met daken, kozijnen (geen dubbelglas) en de plafonds.

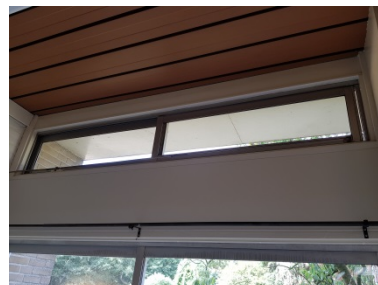
Het gebouw is niet voorzien van mechanische ventilatie en voldoet daarmee wel/niet aan de huidige eisen en normen uit het Bouwbesluit. Daarnaast is het mogelijk om in alle lokalen te ventileren op een hoogte >1,80 meter (2 kanten). Wel komt de toevoer van de lucht vanaf het platte dak, wat vaak warme lucht betreft.

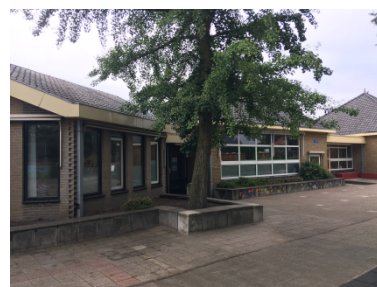
Het is een gebouw met een degelijke en functionele uitstraling. De verschillende bouwperiodes en uitbreidingen zijn zichtbaar aanwezig. Het gebouw wordt omringd door een ruim en veelzijdig aangelegd buitenterrein.

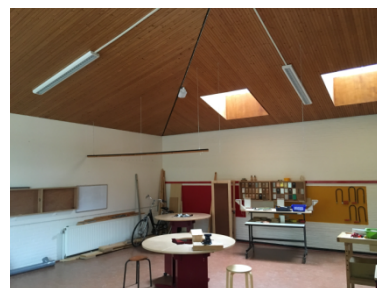
- Daken: Groot onderhoud benodigd. Meerdere lekkages en problemen, het dak staat voor 2020 voor een bedrag van €400.000 opgenomen in de MJOP.
- Vloeren: (stoffen) Vloerbedekking is aan vervanging toe
- CV-ketels: geen aandachtspunten
- Sanitair: geen aandachtspunten.
- Elektrische Installaties: sterk verouderde stoppenkast
- Riolering: geen aandachtspunten.
- Dubbel glas: slechts aanwezig in 1 lokaal in dit gebouwdeel. Voor de rest houten kozijnen welke deels moeilijk openen en sluiten en aan vervanging toe zijn.
- Plafonds: Vochtplekken en beschadigingen

Toevoeging: Sinds korte tijd vindt er sterke scheurvorming plaats in de muren van het gebouwdeel uit 1970.

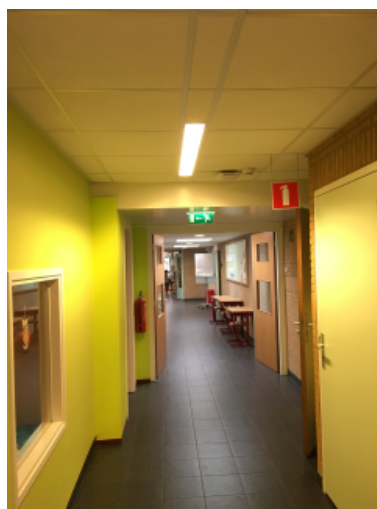
Het gebouw heeft een geldige gebruiksvergunning maar voor de gebouwdelen uit 1970/1981 zijn er een aantal punten welke aandacht vereisen. Zo kent het gebouw een enkele lange gang in het midden welke tijdens evacuatieoefeningen voor opstoppen zorgt. Daarnaast zijn er problemen met het hang en sluitwerk en zijn de buiten deuren deels moeilijk af te sluiten.

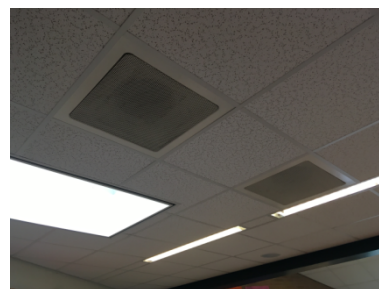
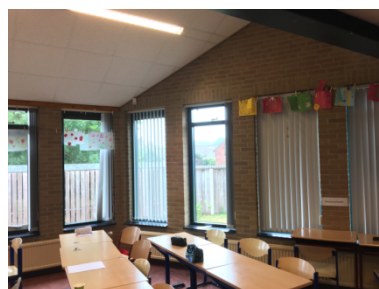
Het gebouwdeel uit 1970/1980 heeft deels mechanische ventilatie. Wel zijn er uit dit gebouwdeel de meeste klachten omtrent het binnenklimaat. Er wordt (door enkel glas en gebrekkig hang en sluitwerk) tocht ervaren. Ramen kunnen geopend worden <1,80m en niet aan twee zijden van het lokaal.

Voor het gebouwdeel uit 2005 geldt dat er geen mechanische ventilatie is. Wel kunnen er ramen geopend worden <1,80m. Ventilatie aan twee zijden is zeer beperkt mogelijk

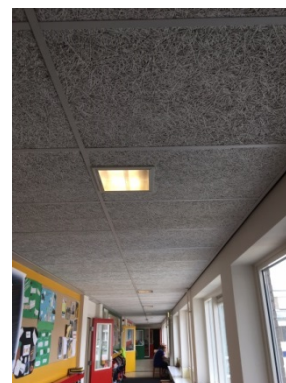
Het gebouw is in 1954 gebouwd. Daarmee is het gebouw 65 jaar oud. Het gebouw heeft geen levensduurverlengende renovatie ondergaan. Dit houdt in dat het gebouw al in aanmerking had moeten komen voor levensduurverlengende renovatie of nieuwbouw. Op basis van leeftijd scoort het gebouw een 4.

- Daken: er zijn lekkages bij de dakgoten.
- Vloeren: de vloeren zijn verouderd.
- CV-ketels: de drie Cv-ketels zijn conform het MJOP in 2018 vervangen.
- Sanitair: het sanitair is vervangen en voorzien van hangtoiletten, gietvloeren en tegelwerk. Het grote nadeel is dat er slechts 1 toilet is voor het personeel (tevens miva) en het toilet naast het leerlingentoilet is gelegen.
- Elektrische Installaties: dit is verouderd en nog niet vervangen.
- Riolering: geen problemen.
- Dubbel glas: dubbel glas is overal toegepast.

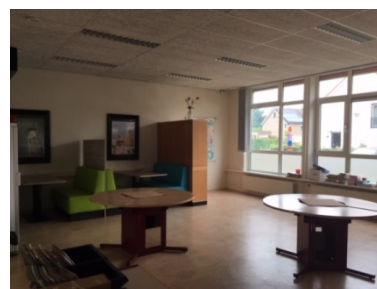
Het gebouw is niet voorzien van mechanische ventilatie en voldoet daarmee niet aan de huidige eisen en normen uit het Bouwbesluit. Het is mogelijk om in alle lokalen het raam te openen op een hoogte <1,80 meter (1 kant).

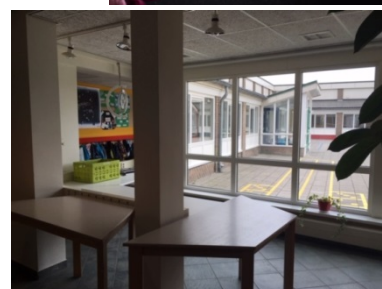
De opzet van de school is nu smal, waardoor de school uitwijkmogelijkheden buiten het lokaal nabij de klaslokalen mist. Ruimten voor grotere units (groepsoverstijgend werken, projectmatig werken) zijn niet aanwezig. De huisvesting dwingt om te denken in groepen en lokalen. Dit past niet bij het Daltononderwijs en staat verdere ontwikkeling van de onderwijsvisie in de weg.

De school ervaart dat de opzet van het gebouw niet aansluit bij het geven van Daltononderwijs. Er staat op dit moment één lokaal leeg, die multifunctioneel wordt ingezet. Dit lokaal wordt gebruikt als aula, bibliotheek etc.

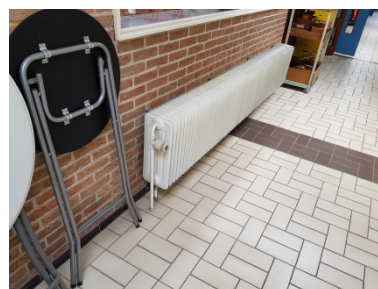
- Daken: geen aandachtspunten, bij warme dagen smelt het teer van het dak.
- Vloeren: gangen zijn verouderd tegelwerk (1973), lokalen zijn linoleum.
- CV-ketels: geen aandachtspunten.
- Sanitair: geen aandachtspunten.
- Elektrische Installaties: geen aandachtspunten.
- Riolering: geen aandachtspunten.
- Dubbel glas: gedeelten nog enkel glas.

- Plafonds: nog niet over systeemplafonds, in lokalen nog oude plafonds.

Ten aanzien van de bouwkundige elementen zijn er aandachtspunten/problemen met het dak, de vloeren, de afwezigheid van dubbel glas en de plafonds.

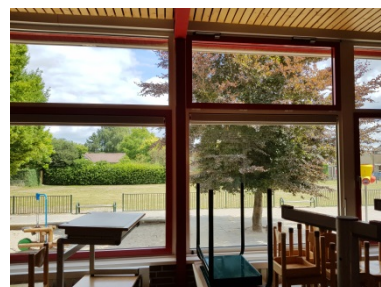
Het gebouw is niet voorzien van mechanische ventilatie en voldoet daarmee wel/niet aan de huidige eisen en normen uit het Bouwbesluit. Daarnaast is het mogelijk om in alle lokalen het raam te openen op een hoogte >1,80 meter (1 kant).

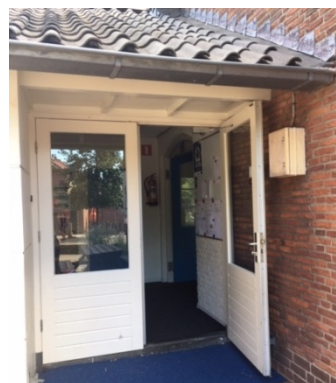
- Daken: geen problemen.
- Vloeren: geen problemen, in 2015 is de vloerbedekking vervangen.
- CV-ketels: geen problemen. Recentelijk niet vervangen. In het MJOP staat vervanging Cv-ketel binnenkort op de planning.
- Sanitair: geen problemen en netjes onderhouden. Recentelijk een gietvloer in de keukentoiletten geplaatst. Er ligt nog enigszins gedateerd tegelwerk in de sanitaire ruimten van groepen 3 tot en met 8.

- Elektrische Installaties: geen problemen, CV-leidingen worden iedere 15 jaar vervangen conform MJOP.
- Riolering: geen problemen.
- Dubbel glas: overal is dubbel glas toegepast. Wel problemen met het hang en sluitwerk op een aantal plekken (waaronder in de directiekamer).
- Plafonds: prima en nette uitstraling, witte systeemplafonds.

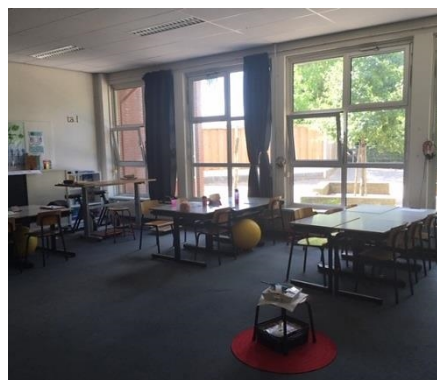
Het gebouw is niet voorzien van mechanische ventilatie en voldoet daarmee niet aan de huidige eisen en normen uit het Bouwbesluit. Het is mogelijk om in alle lokalen het raam te openen op een hoogte <1,80 meter (1 kant).

De school geeft aan dat het gebouw veel warmte binnenlaat en vasthoudt, waardoor klimaatproblemen ontstaan. In de units 3/4/5/6 worden hoofdpijn klachten ervaren.

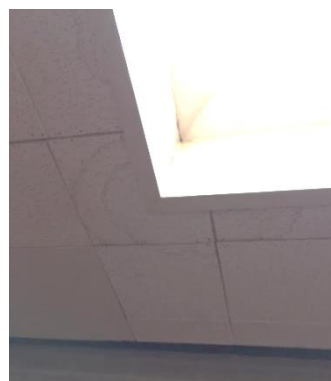
- Daken: het dak is niet geïsoleerd. Op de zolderverdieping is te zien dat er tochtgaten zijn tussen dakrand en het dakbeschot.
- Vloeren: de vloer zijn oud en gedateerd. Veel verschillende vloerdelen.
- Cv-ketels: geen problemen. Worden vervangen conform MJOP.
- Sanitair: de meeste toiletten hebben een gietvloer en tegelwerk. Er wordt veel stank ervaren doordat toiletgroepen geen afzuiging hebben.

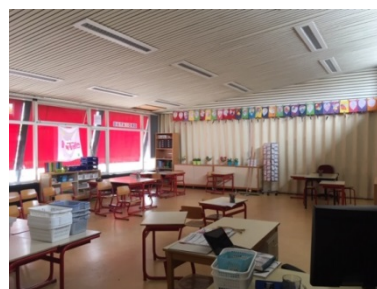
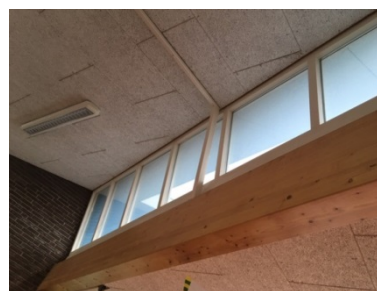
Het gebouw is niet voorzien van mechanische ventilatie en voldoet daarmee niet aan de huidige eisen en normen uit het Bouwbesluit. Het is mogelijk om in alle lokalen het raam te openen op een hoogte >1,80 meter aan één zijde van het lokaal. De andere zijde, gelegen aan de buitenzijde, kunnen geopend worden <1,80 meter. Ventilatie kan daarmee aan twee kanten van het lokaal plaatsvinden.

De ramen aan de binnenzijde van de lokalen (in de opbouwen van de school) zijn voorzien van zonwerend folie, omdat de temperatuur in de zomermaanden dusdanig hoog is dat dit het onderwijsproces verstoort.

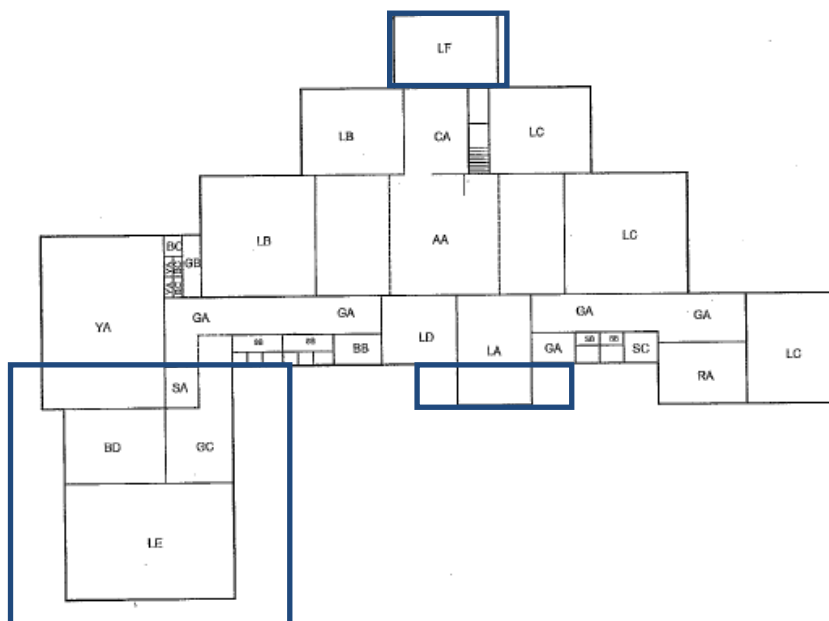
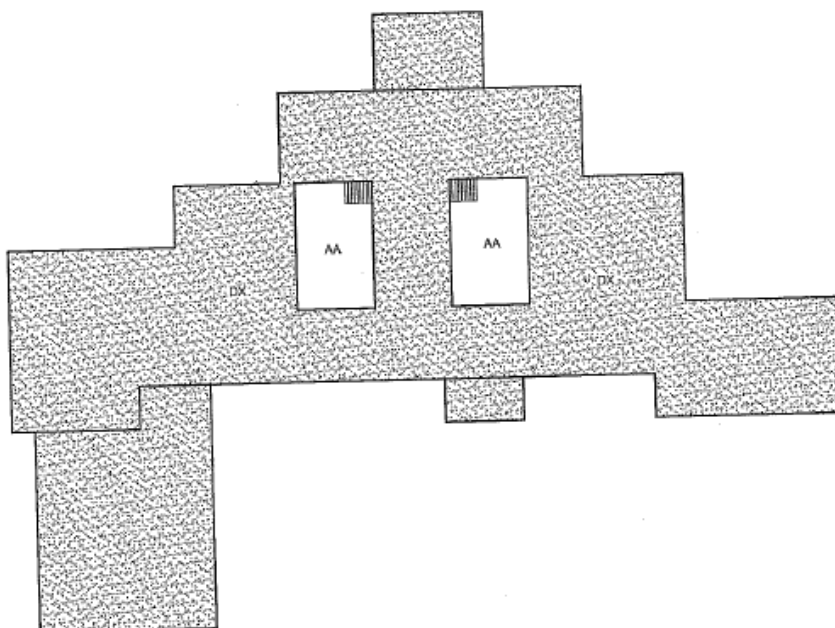
## 1.5. Plattegronden

Blauw = 2000/2003

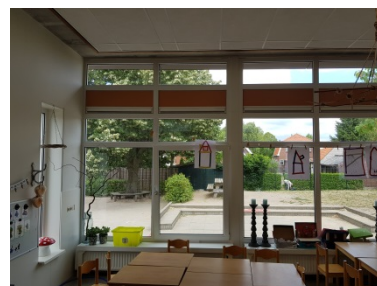
Het gebouw is voorzien van mechanische ventilatie maar deze wordt niet gebruikt omdat het niet functioneert. Daarnaast is het mogelijk om in de meeste lokalen het raam te openen op een hoogte >1,80 meter aan één kant.

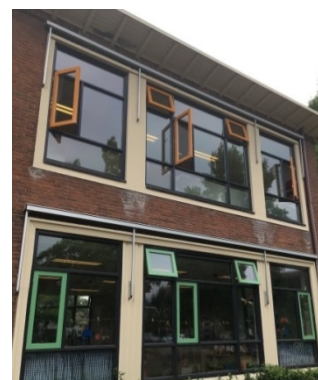
- Daken: lekkage in de houten dakrand ter zijde van de pleinkant (zie foto)
- Vloeren: linoleum vloer wordt onderhouden conform MJOP.
- Cv-ketels: geen problemen, wordt tot 2027 nog niet vervangen. Leeftijd niet bekend.
- Sanitair: geen problemen. Netjes; gietvloer en tegelwerk.
- Elektrische Installaties: geen problemen.
- Riolering: geen problemen.
- Dubbel glas: overal dubbel glas.

- Plafonds: netjes, witte systeemplafonds in lokalen en stucwerk in de gangen.

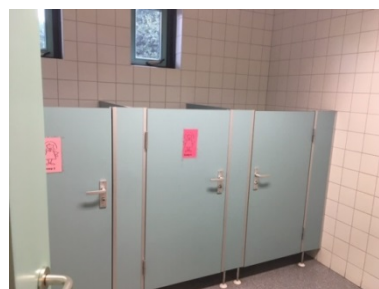
Dit gebouwdeel is in 1992 gebouwd. Daarmee is het gebouw 27 jaar oud. Het gebouw heeft geen levensduurverlengende renovatie ondergaan. Dit houdt in dat het gebouw al in aanmerking had moeten komen voor levensduurverlengende renovatie of nieuwbouw. Op basis van leeftijd scoort het gebouw een 5,5.

- Daken: geen problemen.
- Vloeren: linoleum vloer wordt onderhouden conform MJOP.
- Cv-ketels: geen problemen, wordt tot 2027 nog niet vervangen. Leeftijd niet bekend.
- Sanitair: Netjes; gietvloer en tegelwerk. Wel treedt hier vaak lekkage op, de school heeft hier al een inspectie laten uitvoeren waaruit blijkt dat de oorzaak ligt bij aansluiting nieuw-oud gebouwdeel.
- Elektrische Installaties: geen problemen.
- Riolering: geen problemen.
- Dubbel glas: overal dubbel glas.
- Plafonds: netjes, witte systeemplafonds in lokalen en stucwerk in de gangen.

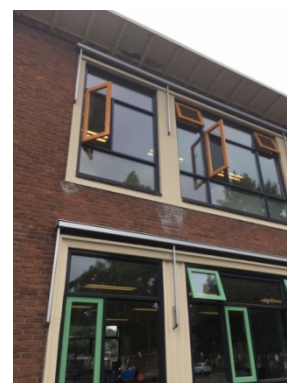
Beide gebouwdelen zijn niet voorzien van mechanische ventilatie en voldoen daarmee niet aan de huidige eisen en normen uit het Bouwbesluit. Het is mogelijk om in alle lokalen een klein raam te openen op een hoogte >1,80 meter en een groter raam op een hoogte <1,80 meter (1 kant). Vandaar dat een 4 wordt gegeven.

De school geeft aan dat er veel hoofdpijnlachten zijn en dat de temperatuur blijft hangen. Met name op de eerste verdieping daalt de temperatuur niet en blijft het klimaat bedompt.

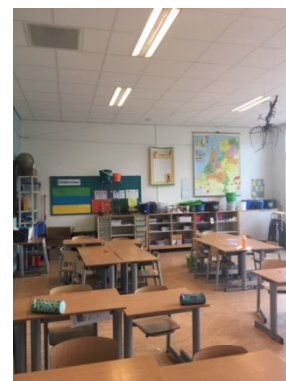
De opzet van het gebouwdeel uit 1992 is klaslokalen gelegen in een cluster aan een smalle of brede (foto) gang. Op deze brede gangen is op diverse plekken ook ruimte gecreëerd voor werkplekken voor leerlingen. Deze ruimte is passend gerealiseerd bij de groepen 3/4 op de begane grond. Op de verdieping bij groepen 5 en 6 is een smalle gang waar aan de gevel een aantal werkplekken is gecreëerd. Dit is minder passend. De school geeft aan in de nabijheid van alle lokalen deze werkplekken te willen creëren. Ook geeft de school aan extra behoefte te hebben aan meer transparantie te hebben tussen de lokalen en de gang. Dit gebouwdeel scoort vanwege de wensen voor meer transparantie en werkplekken nabij alle lokalen een 6.

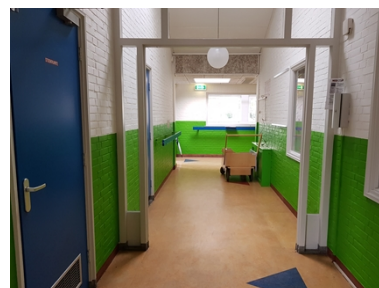
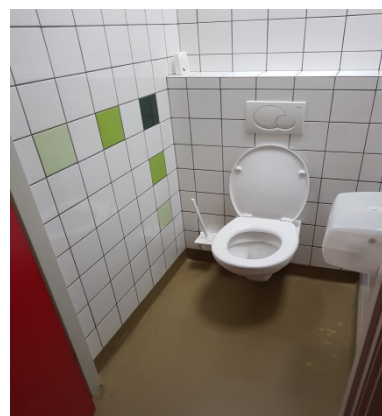
- Daken: geen aandachtspunten.
- Vloeren: verouderd, mix van linoleum en vloerbedekking in lokalen.
- CV-ketels: geen problemen, vervangen in 2010.
- Sanitair: alle sanitaire groepen zijn voorzien van een gietvloer, tegelwerk en hangtoiletten.

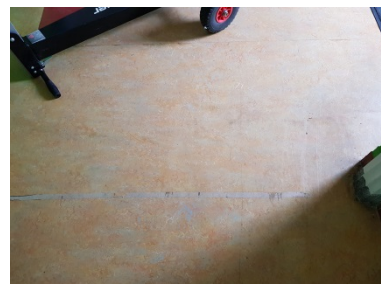
- Elektrische Installaties: geen problemen.
- Riolering: geen problemen.
- Dubbel glas: overal is dubbel glas toegepast met kunststof kozijnen.
- Plafonds: prima en nette uitstraling, witte systeemplafonds.

De bouwkundige elementen verkeren in redelijke staat gezien de leeftijd van het gebouw. De score wordt genuanceerd naar 5.

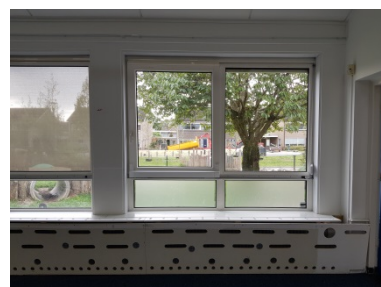
Het gebouw is niet voorzien van mechanische ventilatie. Het is mogelijk om in alle lokalen het raam te openen op een hoogte >1,80 meter aan 2 kanten.

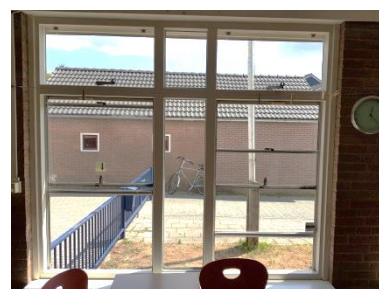
- Daken: regelmatig lekkages, nooit vervangen.
- Vloeren: linoleum, gebruikssporen zijn echt wel zichtbaar.
- CV-ketels: geen aandachtspunten.
- Sanitair: geen aandachtspunten.
- Elektrische Installaties: 2 jaar geleden vervangen.
- Riolering: aan het gedeelte van de kleuters regelmatig verstopping en stankoverlast.
- Dubbel glas: nog niet overal toegepast, op sommige plaatsen nog oude kozijnen

- Plafonds: systeemplafonds, gedeelte is nog hout en vertoont scheurvorming.

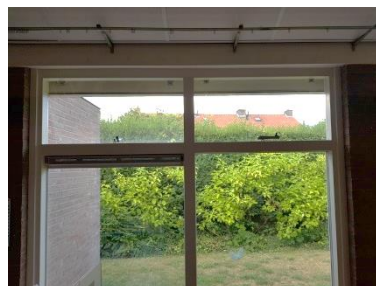
Het gebouw is niet voorzien van mechanische ventilatie (slechts 1 lokaal) en voldoet niet aan de huidige eisen en normen uit het Bouwbesluit. Daarnaast is het mogelijk om in alle lokalen het raam te openen op een hoogte op een hoogte >1,80 meter (1 kanten).

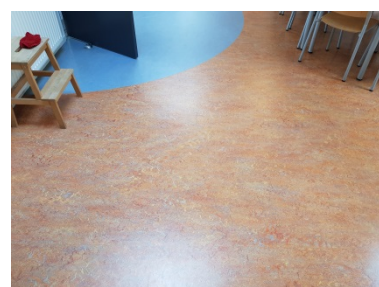
- Daken: lekkages bij regenval.
- Vloeren: geen aandachtspunten (zijn in mei nog opnieuw in de was gezet)
- CV-ketels: 4 CV ketels in 1 ruimte, geen aandachtspunten.
- Sanitair: deels verouderd, nog tegelvloeren.

- Elektrische Installaties: nog een oude stoppenkast, verouderd.
- Riolering: geen aandachtspunten, in 2018 is schoolplein vernieuwd.
- Dubbel glas: dubbelglas en kunststof kozijnen.
- Plafonds: systeemplafonds.

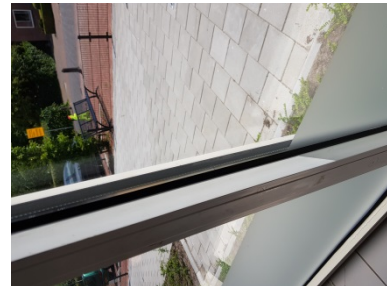
Ten aanzien van de bouwkundige elementen zijn er aandachtspunten/problemen met het dak en de elektrische installatie.

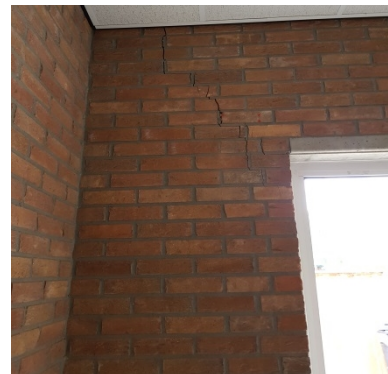
- Daken: geen aandachtspunten. In één muur scheurvorming opgetreden.
- Vloeren: geen aandachtspunten.
- CV-ketels: 4 CV ketels in 1 ruimte, geen aandachtspunten.
- Sanitair: geen aandachtspunten
- Elektrische Installaties: nog een oude stoppenkast, verouderd (zelfde als 1912).
- Riolering: geen aandachtspunten, in 2018 is schoolplein vernieuwd.
- Dubbel glas: dubbelglas en kunststof kozijnen.
- Plafonds: systeemplafonds.

Ten aanzien van de bouwkundige elementen zijn er geen aandachtspunten/problemen.

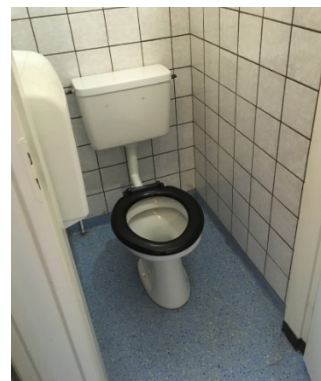
In 2019 zijn alle kozijnen vervangen voor aluminium kozijnen met dubbel glas.

Het gebouw is verouderd maar er zijn geen aandachtspunten/problemen op het gebied van bouwkundige elementen.

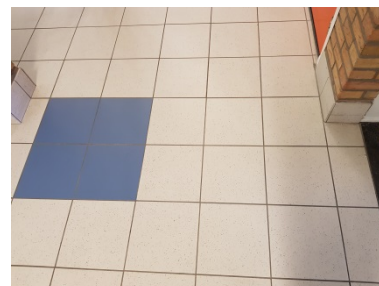
- Daken: de dakbedekking is vervangen in 1997. Er zijn ook geen aandachtspunten. Er zijn zonnepanelen geplaatst.
- Vloeren: 2 jaar geleden zijn de gedeeltelijk vervangen, delen zijn nog verouderd.

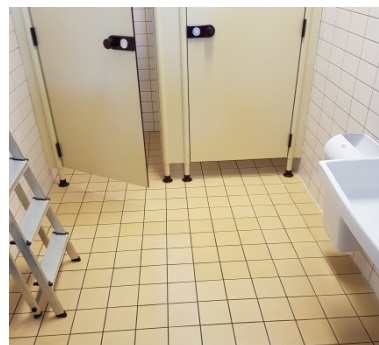
- CV-ketels: het gedeelte heeft een eigen CV ketel, is vervangen. Geen aandachtspunten.
- Sanitair: de kleutertoiletten zijn te laag, waardoor het water overloopt. Sanitair is verouderd.
- Elektrische Installaties: uitval van elektrische installaties vorig jaar, vandaar vervangen vorig jaar (stoppenkast). Nu geen aandachtspunten.
- Riolering: geen aandachtspunten.
- Dubbel glas: dubbelglas en kunststof kozijnen, her en der nog houten kozijnen.
- Plafonds: verouderde systeemplafonds.

Ten aanzien van de bouwkundige elementen zijn er aandachtspunten/problemen met het sanitair.

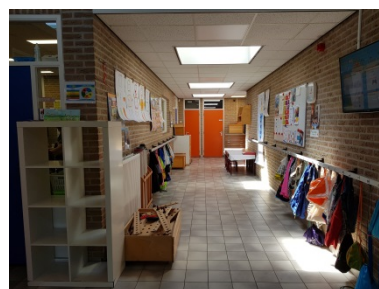
- Daken: geen aandachtspunten.
- Vloeren: zijn verouderd en aan vervanging toe.
- CV-ketels: het gedeelte heeft een eigen CV ketel. Een enkel lokaal is slecht warm te krijgen.
- Sanitair: nog niet vervangen, verouderd.
- Elektrische Installaties: geen aandachtspunten.
- Riolering: geen aandachtspunten.
- Dubbel glas: dubbelglas en kunststof kozijnen.
- Plafonds: systeemplafonds.

Ten aanzien van de bouwkundige elementen zijn er aandachtspunten/problemen met het sanitair en in beperkte mate met de CV-ketel.

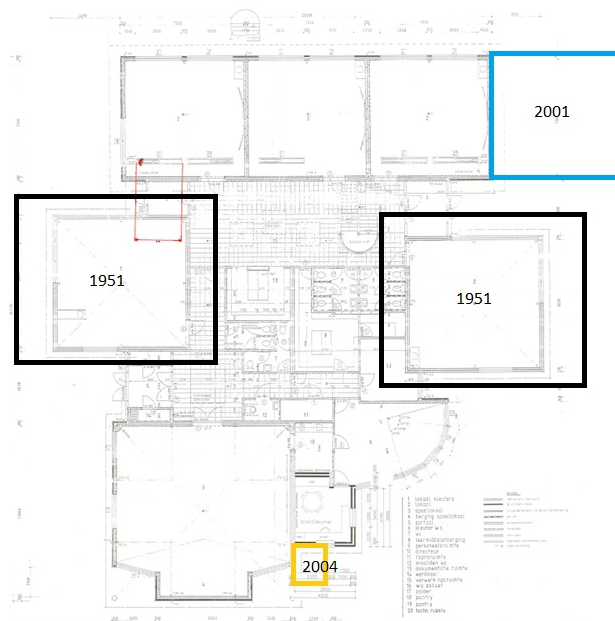
## 1.5. Plattegronden *Begane grond*

\* Dat wat niet is voorzien van een kleur, komt uit 1991

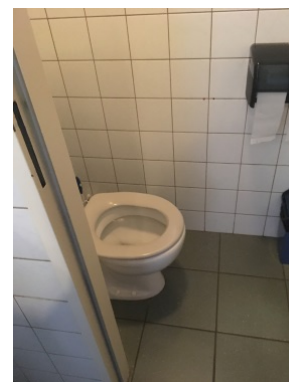
- Daken: enige tijd terug waren er problemen met de daken. Dit is naar alle waarschijnlijkheid opgelost.
- Vloeren: verouderd maar in goede staat.
- CV-ketels: verouderd.

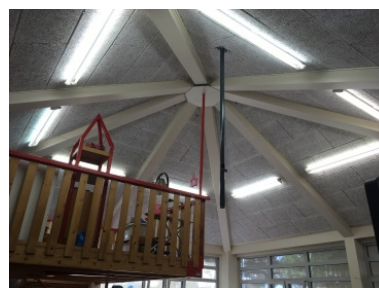
Het gebouw is niet voorzien van mechanische ventilatie en voldoet daarmee niet aan de huidige eisen en normen uit het Bouwbesluit.

Het is mogelijk om in alle lokalen het raam te openen op een hoogte >1,80 meter (2 kanten).

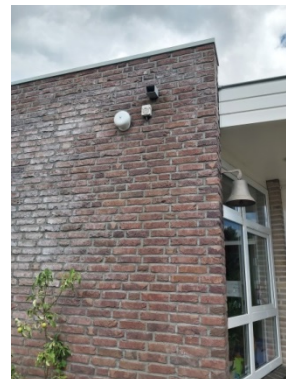
- Daken: er is een lekkage bij de hoofdentree dat zichtbaar is in de gevel (zie foto), oorzaak is onder andere blad in de dakgoten.
- Vloeren: de vloeren zijn deels vervangen
- CV-ketels: geen problemen. Wordt conform MJOP vervangen.
- Sanitair: er is in de toiletgroep bij de bovenbouw sprake van regelmatige lekkages.
- Elektrische Installaties: geen problemen.
- Riolering: geen problemen.
- Dubbel glas: is overal toegepast.
- Plafonds: geen problemen.

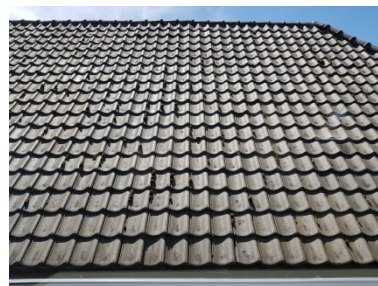
- Daken: geen aandachtspunten. Het gedeelte uit 1924 is wel verouderd.
- Vloeren: linoleum, in lokalen vloerbedekking, wordt binnenkort deels vervangen.
- CV-ketels: geen aandachtspunten, oude radiatoren.
- Sanitair: geen aandachtspunten.
- Elektrische Installaties: verouderd.
- Riolering: geen aandachtspunten.
- Dubbel glas: in 1 lokaal nog enkel glas, wel overal kunststof kozijnen.

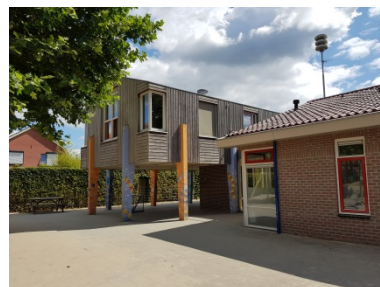
Het is een gebouw met een degelijke en functionele uitstraling. Het gebouw straalt geen geheel uit. Er is sprake van uitbreiding. Het gebouw past goed in de omgeving. De kavel is niet ruim van opzet (zie 1.4).

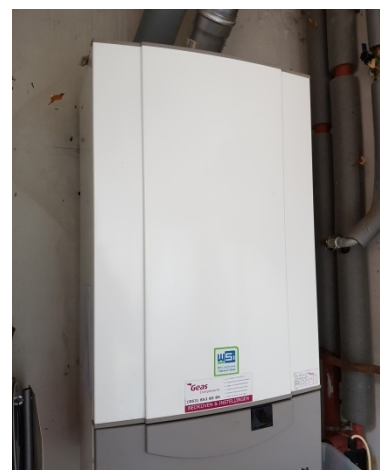
- Daken: geen aandachtspunten.
- Vloeren: linoleum en deels vloerbedekking bij de entrees.
- CV-ketels: geen aandachtspunten, boiler recentelijk vervangen.
- Sanitair: geen aandachtspunten.
- Elektrische Installaties: geen aandachtspunten.
- Riolering: geen aandachtspunten.
- Dubbel glas: overal aanwezig.

- Plafonds: houtvezelplafonds en systeemplafonds, is op sommige plaatsen aan vervanging toe.  
Ten aanzien van de bouwkundige elementen zijn er geen aandachtspunten.

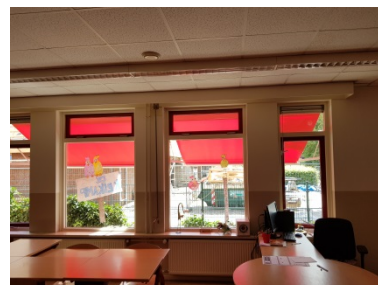
Het gebouw is voorzien van mechanische ventilatie, maar deze functioneert onvoldoende. Daarnaast is het mogelijk om in alle lokalen het raam te openen op een hoogte >1,80 meter.

Aandachtspunt is dat de filters en buizen op korte termijn schoongemaakt dienen te worden.

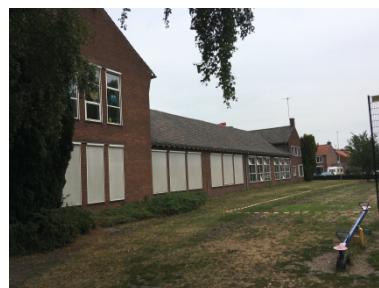
Het is een gebouw met een degelijke en functionele uitstraling.

Het gebouw bestaat uit het oorspronkelijke deel uit 1953 en een uitbreiding uit 2008. Deze verschillende delen zijn duidelijk herkenbaar. Het gebouw staat op een ruim kavel.

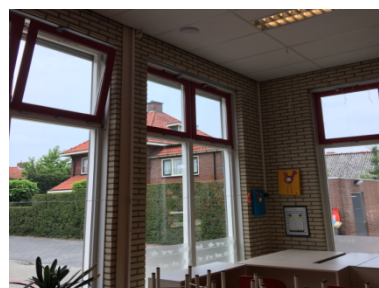
- Daken: deels vervangen in 2008
- Vloeren: vervangen in 2008
- CV-ketels: 1 cv-ketel uit 2008, 2 oudere exemplaren (onbekend welk jaar)
- Sanitair: vervangen in 2008
- Elektrische Installaties: geen problemen, vervangen in 2008
- Riolering: geen problemen
- Dubbel glas: overal aanwezig.
- Plafonds: gerenoveerd in 2008

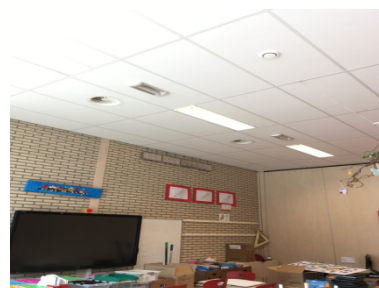
De aanbouw uit 2008 heeft mechanische ventilatie. Er is geen sprake van een Frisse Scholen klasse. Alle lokalen zijn voorzien van ramen op diverse hoogten die geopend kunnen. Op de begane grond kunnen er slechts aan 1 zijde ramen geopend worden. Met name het lokaal op de eerste verdieping wordt al te warm beschouwd.

De nieuwbouw heeft mechanische ventilatie maar geen frisse scholen klasse B.

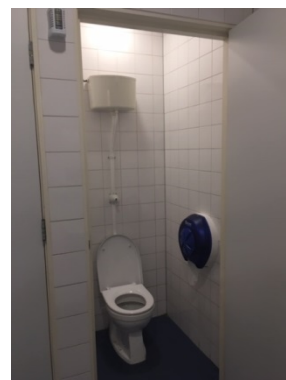
- Daken: geen problemen.
- Vloeren: nette marmoleum vloeren die jaarlijks worden onderhouden.
- CV-ketels: geen problemen. Worden vervangen conform MJOP.
- Sanitair: alle sanitaire groepen zijn voorzien van een gietvloer, tegelwerk en hangtoiletten.
- Elektrische Installaties: geen problemen.
- Riolering: geen problemen.
- Dubbel glas: overal is dubbel glas toegepast.
- Plafonds: prima en nette uitstraling, witte systeemplafonds.

Er zijn geen aandachtspunten/problemen op het gebied van bouwkundige elementen.

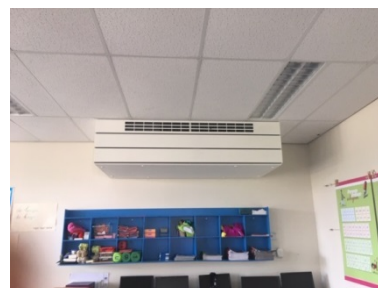
Het gebouw is sinds 2013 voorzien van mechanische ventilatie en voldoet daarmee wel aan de huidige eisen en normen uit het Bouwbesluit. Daarnaast is het mogelijk om in alle lokalen het raam te openen op een hoogte >1,80 meter (1 of 2 kanten). De luchtbehandeling is recentelijk geplaatst in de school als onderdeel van de verduurzaming / levensduurverlenging van de school. Gezien het feit dit recent is geïnstalleerd wordt ervan uitgegaan dat dit conform Frisse Scholen Klasse B is.

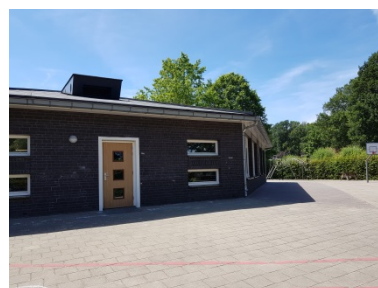
Het is een jong en opvallend vormgegeven schoolgebouw. Het gebouw straalt één geheel uit. Er is geen sprake van uitbreiding. Het gebouw past goed in de omgeving. De kavel is ruim van opzet (zie 1.4).

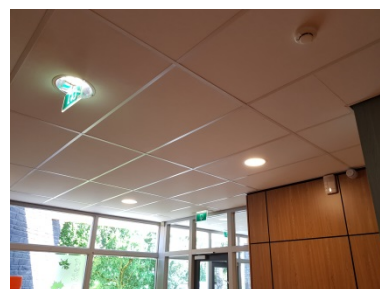
- Daken: geen aandachtspunten.
- Vloeren: geen aandachtspunten.
- CV-ketels: geen aandachtspunten.
- Sanitair: geen aandachtspunten.
- Elektrische Installaties: geen aandachtspunten.
- Riolering: geen aandachtspunten.
- Dubbel glas: geen aandachtspunten.
- Plafonds: geen aandachtspunten.

Ten aanzien van de bouwkundige elementen zijn er geen aandachtspunten/problemen.

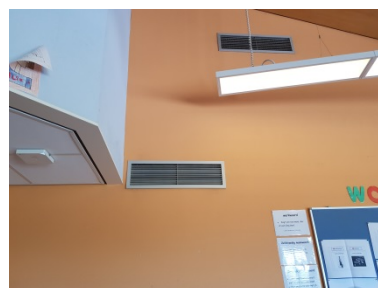
Het gebouw is voorzien van mechanische ventilatie conform Frisse Scholen Klasse C. Daarnaast is het mogelijk om in alle lokalen het raam te openen op een hoogte >1,80 meter.

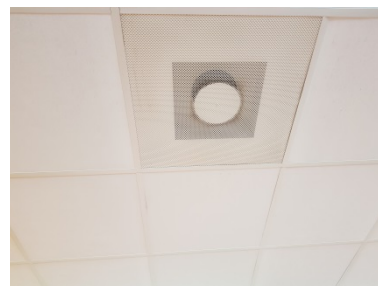
Het gebouw is voorzien van mechanische ventilatie welke onvoldoende functioneert. De school geeft aan dat het qua temperatuur en CO2 oploopt in de lokalen. Daarnaast is het mogelijk om in alle lokalen het raam te openen op een hoogte <1,80 meter aan 1 kant.

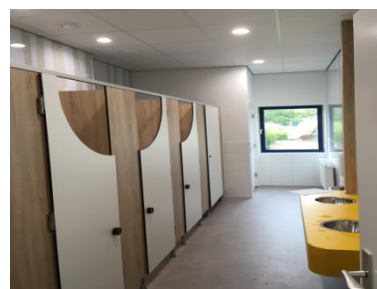
- Daken: vervangen in 2016
- Vloeren: vervangen in 2019
- CV-ketels: vervangen in 2001
- Sanitair: vervangen in 2019
- Elektrische Installaties: vervangen in 2001
- Riolering: geen problemen
- Dubbel glas: aanwezig, kozijnen en glas vervangen in 2001
- Plafonds: deels niet vervangen (2001) deels wel.

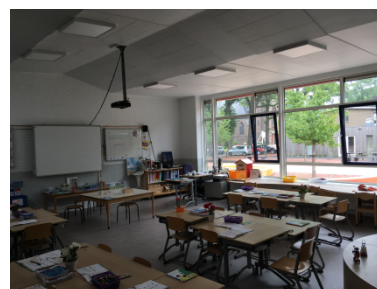
Er is in het gebouw geen sprake van mechanische ventilatie. Wel kunnen er ramen geopend worden op verschillende hoogten. Daarbij is het d.m.v. ventilatieroosters in alle lokalen mogelijk om via twee zijden te ventileren. De lokale kennen hoge plafonds waardoor er weinig problemen ervaren worden. Daarbij is er tijdens de recente renovatie zonwerende folie geplaatst op de ramen aan de zonkant.

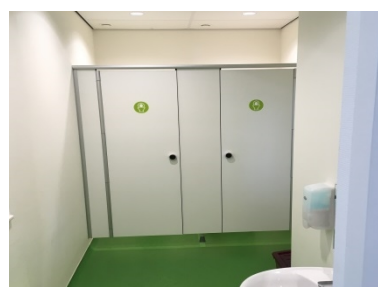
- Daken: niet vervangen wel volledig geïsoleerd (van binnenuit)
- Vloeren: vervangen 2018
- CV-ketels: vervangen 2018
- Sanitair: vervangen 2018
- Elektrische Installaties: vervangen 2018
- Riolering: geen grote problemen
- Dubbel glas/kozijnen: vervangen in 2000
- Plafonds: vervangen in 2018

Er zijn nog wat aandachtspunten omtrent het dak en de afwatering (dakgoten).

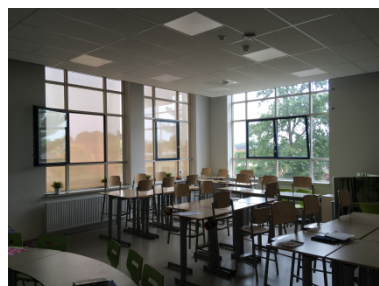
Er is volledige mechanische ventilatie en deze voldoet aan Frisse Scholen klasse B. Daarnaast kunnen er ook nog ramen geopend worden.

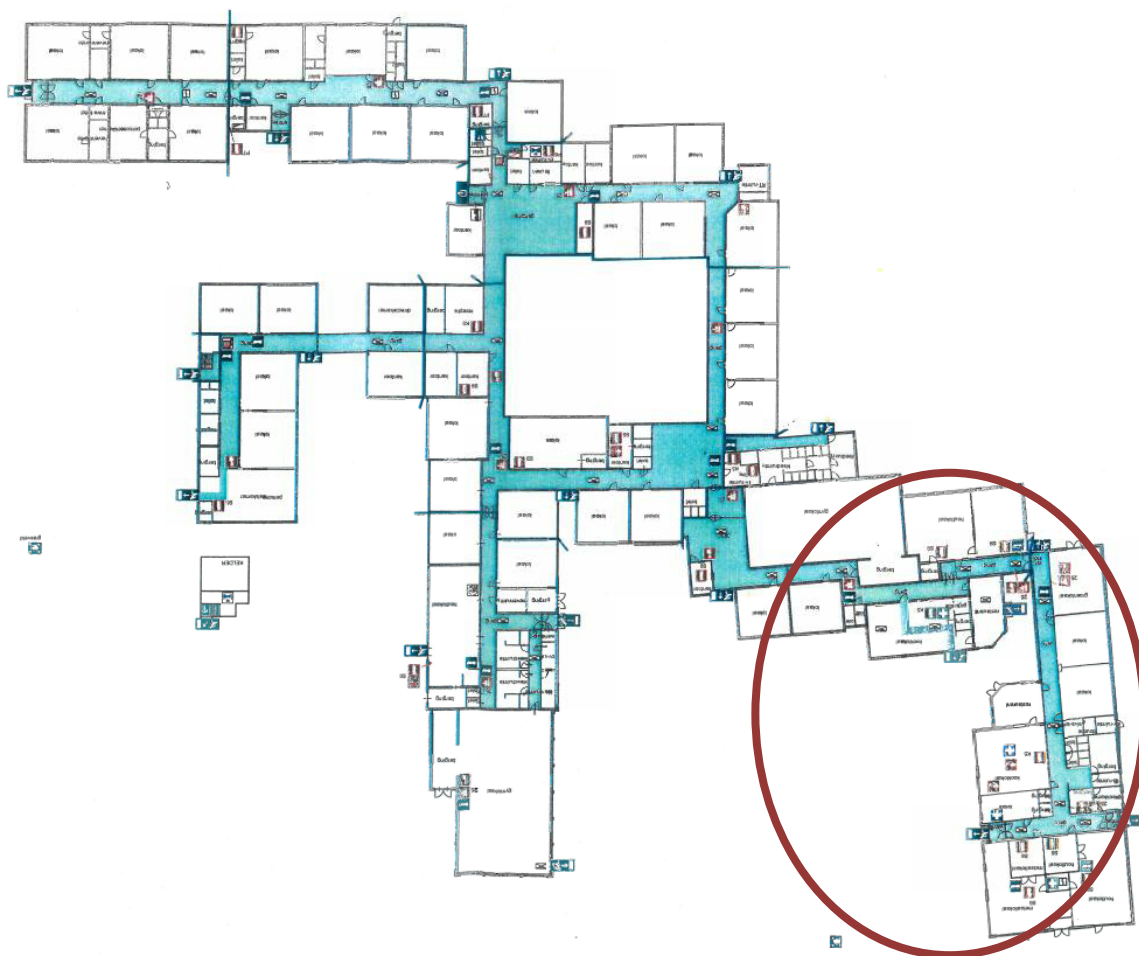
- 1.5. Plattegronden  
Plattegrond permanente gebouw uit 2003 voor de bovenbouw.  
Deze quickscan betreft het gebouwdeel die donker rood is.

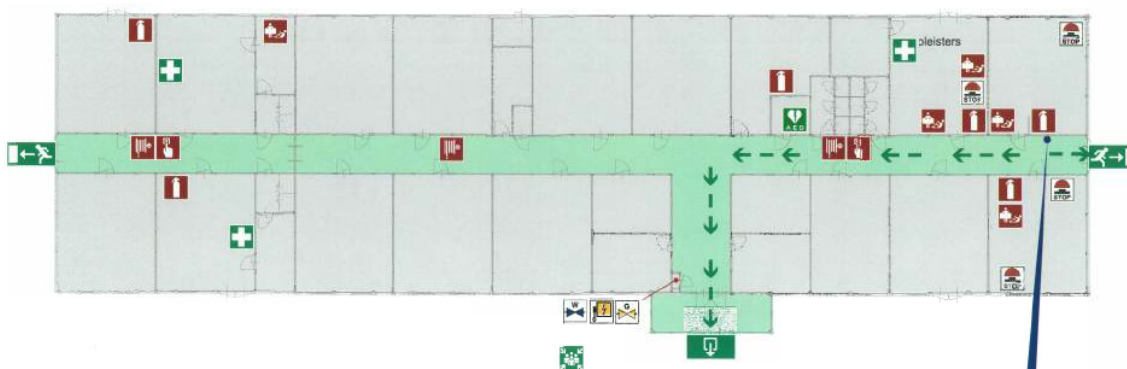
Plattegrond semi-permanente gebouw voor de onderbouw:

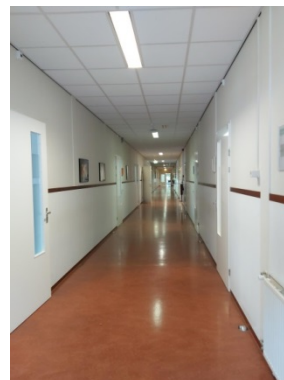
Het gebouw is in 2004 gebouwd. Daarmee is het gebouw 15 jaar oud. Het gebouw heeft geen levensduurverlengende renovatie ondergaan. Het is een semi permanent gebouw met een twintig jarige levensduur. Dit houdt in dat het gebouw over 5 jaar in aanmerking zou moeten komen voor levensduurverlengende renovatie of nieuwbouw. Op basis van leeftijd scoort het gebouw een 4.

- Daken: het gebouw heeft een plat dak en is niet geïsoleerd.
- Vloeren: de school heeft recent nieuwe vloerbedekking. Er treedt scheurvorming en verzakking op bij de dilataties. Hierdoor gaan de deuren en ramen zakken en zijn op een aantal plaatsen moeilijk te sluiten.
- Cv-ketels: deze zijn nu 15 jaar oud.
- Sanitair: het sanitair is netjes. Zie riolering.
- Elektrische Installaties: geen problemen.
- Riolering: in meerdere lokalen is sprake van rioollucht.
- Dubbel glas: overal toegepast.
- Plafonds: is netjes, witte systeemplafonds.

Ten aanzien van de bouwkundige elementen zijn er aandachtspunten/problemen met het feit dat het gebouw een semipermanent karakter heeft en het einde van de levensduur in zicht is. Dit uit zich in problemen met de riolering, de verzakking, scheurvorming en het klimaat. Er is niet voldoende afzuiging aanwezig in de praktijklokalen (technieklokaal en kooklokaal).

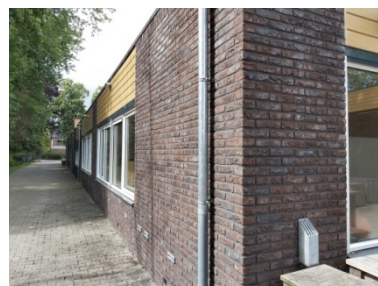
Het gebouw is in 2013 gebouwd. Daarmee is het gebouw 6 jaar oud. Het gebouw heeft geen levensduurverlengende renovatie ondergaan. Dit houdt in dat het gebouw over 34 jaar in aanmerking zou moeten komen voor levensduurverlengende renovatie of nieuwbouw. Op basis van leeftijd scoort het gebouw een 8.

- Daken: geen problemen.
- Vloeren: geen problemen.
- CV-ketels: geen problemen, zijn nu 6 jaar oud.
- Sanitair: geen problemen, netjes.
- Elektrische Installaties: geen problemen.
- Riolering: geen problemen.
- Dubbel glas: geen problemen.
- Plafonds: geen problemen. Netjes, witte systeemplafonds.

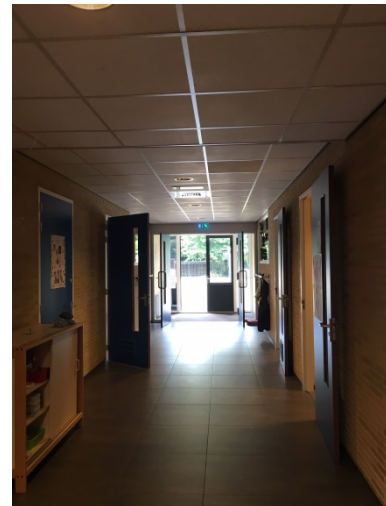
Ten aanzien van de bouwkundige elementen zijn er aandachtspunten/problemen in dit gebouwdeel met de lekkages. Het gebouw is goed onderhouden.

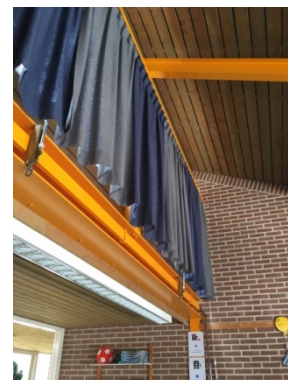
Het gebouwdeel uit 1983 en het gebouwdeel uit de jaren'90 zijn niet voorzien van mechanische ventilatie en voldoen daarmee niet aan de huidige eisen en normen uit het Bouwbesluit. Het is mogelijk om in alle lokalen het raam te openen op een hoogte >1,80 meter door middel van uitzetramen in de aanbouw op het dak. Ook kunnen de ramen <1,80m open aan de buitenzijde van de lokalen. In alle lokalen kan het raam dus aan twee kanten open.

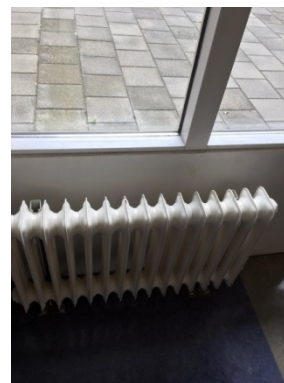
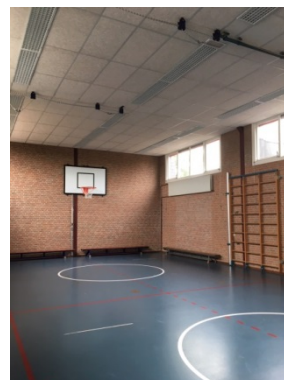
Het gebouw is in 1982 gebouwd. Daarmee is het gebouw 37 jaar oud. Het gebouw heeft geen levensduurverlengende renovatie ondergaan. Dit houdt in dat het gebouw over 3 jaar in aanmerking zou moeten komen voor levensduurverlengende renovatie of nieuwbouw. Op basis van leeftijd scoort het gebouw een 4.

- Daken: er komen af en toe lekkages voor. Dit wordt dan verholpen.
- Vloeren: er ligt tapijt in de kantoren (redelijk nieuw) en linoleum in de lokalen. Dit ziet er netjes uit en wordt onderhouden conform het MJOP.
- Cv-ketels: de ketel is relatief oud. Deze dient vervangen te worden, omdat de ketel erg heet kan worden.
- Sanitair: geen problemen. Ziet er netjes uit.
- Elektrische Installaties: dit is verouderd, net zo oud als de leeftijd van het gebouw.
- Riolering: geen problemen.
- Dubbel glas: er is overal dubbel glas toegepast.

- Plafonds: het gebouw heeft witte systeemplafonds, die er netjes uitzien.

De gymzaal is ook netjes en eigentijds. Deze wordt goed onderhouden.  
Er zijn verder geen aandachtspunten/problemen op het gebied van bouwkundige elementen.

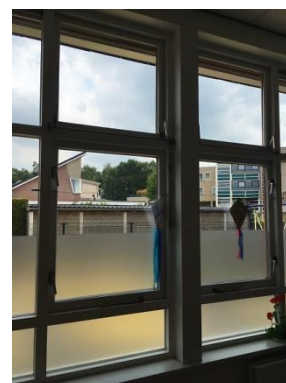
Het gebouw is niet voorzien van mechanische ventilatie en voldoet daarmee niet aan de huidige eisen en normen uit het Bouwbesluit. Het is mogelijk om in alle lokalen het raam te openen op een hoogte >1,80 meter (1 kant). Omdat het aantal leerlingen maximaal 12 is in het lokaal, wordt het binnenmilieu met een 5,5 beoordeeld.

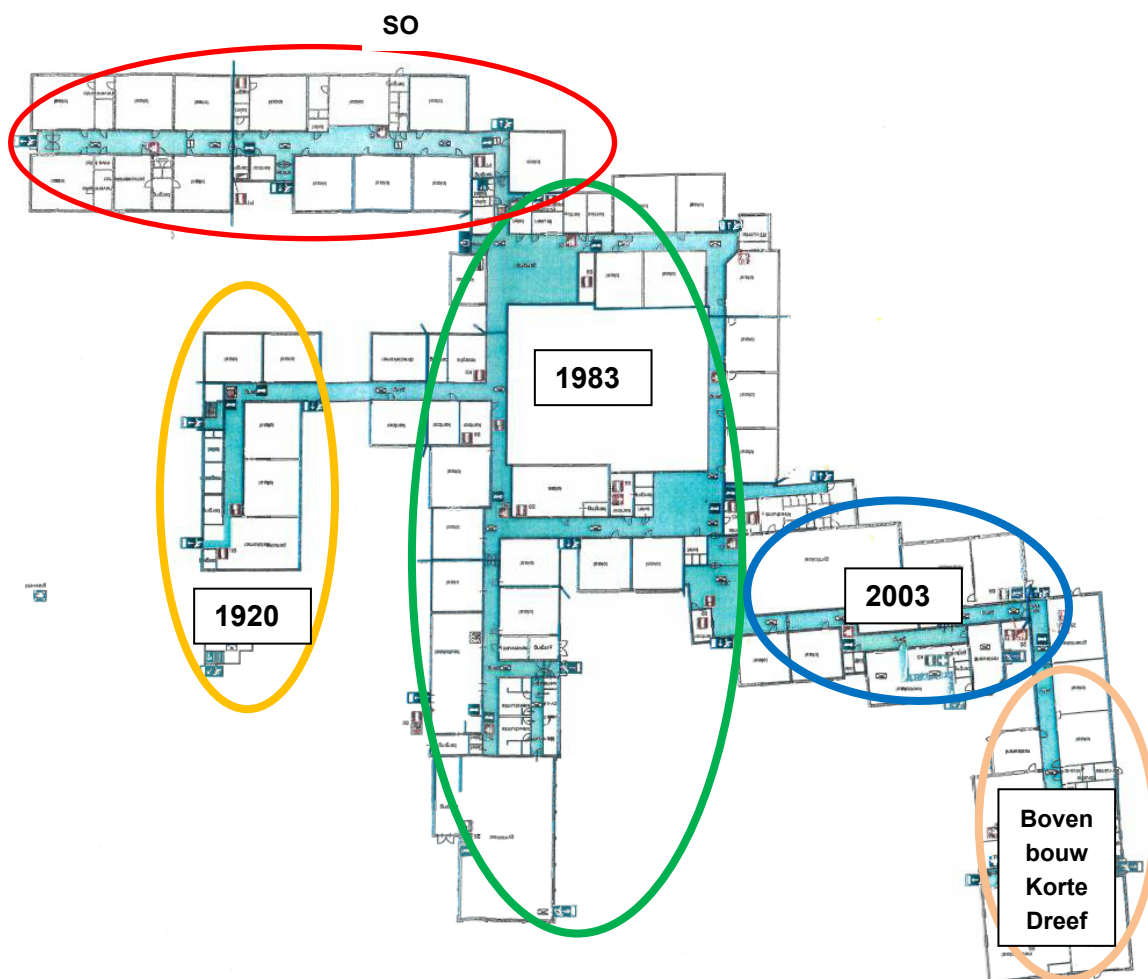
Deze quickscan betreft de gebouwdelen die oranje, groen en blauw omcirkeld zijn.

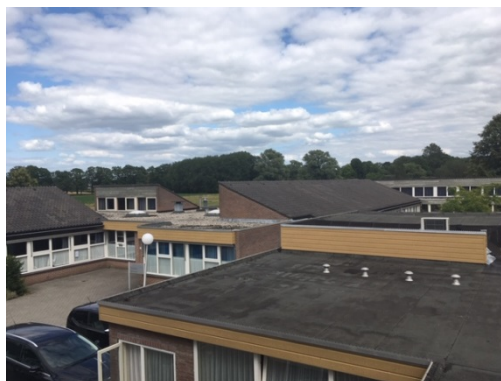
- Daken: de lichtkoepels zijn vochtig en vertonen vochtplekken.
- Vloeren: de lokalen en kantoren zijn voorzien van vloerbedekking t.b.v. akoestiek. worden vaak gereinigd en goed onderhouden. De gang is voorzien van grote tegels, duidelijke overgang tussen oorspronkelijk gebouw (gedateerde bruine tegels) en de uitbreiding.
- Cv-ketels: het gebouw heeft 2 Cv-ketels die worden onderhouden conform MJOP.
- Sanitair: het sanitair is sterk verouderd. Wel erg netjes en schoon.
- Elektrische Installaties: ICT vraagt veel en de installatie kan dit niet altijd aan.
- Riolering: geen problemen. In het MJOP staat wel een grote vervangingsopgave in 2021.
- Dubbel glas: enkel glas in dit gebouwdeel. De kozijnen sluiten niet goed.
- Plafonds: gedateerd, houten latten plafonds.

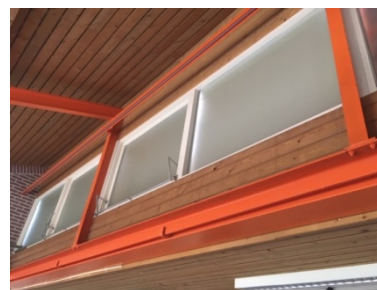
Het totale gebouw is niet voorzien van mechanische ventilatie en voldoet daarmee niet aan de huidige eisen en normen uit het Bouwbesluit. Het is mogelijk om in alle lokalen het raam te openen op een hoogte >1,80 meter. De school geeft aan dat het aan de zuidzijde en oostzijde in het gebouwdeel uit de jaren'80 erg koud is in de winter en erg warm in de zomer. De school heeft in de meest kritische lokalen al folie op de ramen geplakt om de warmte wat buiten te houden. Omdat het aantal leerlingen maximaal 12 is in het lokaal, wordt het binnenmilieu met een 5,5 beoordeeld.

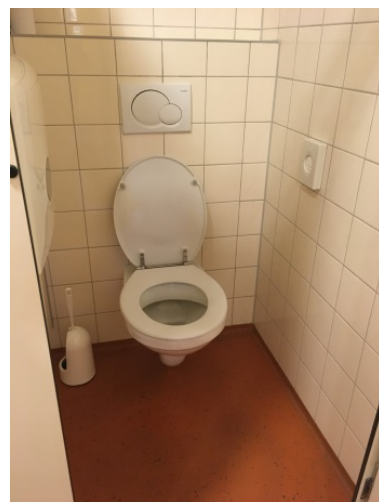
Het gebouw is in 1973 gebouwd. Daarmee is het gebouw 46 jaar oud. In 2005 heeft het oude deel een grondige renovatie ondergaan en is een deel aangebouwd waardoor de levensduur met ca. 20 jaar is verlengd. Dit houdt in dat het gebouw binnen 5-10 jaar in aanmerking zou moeten komen voor levensduurverlengende renovatie of nieuwbouw. Op basis van leeftijd scoort het gebouw een 5.

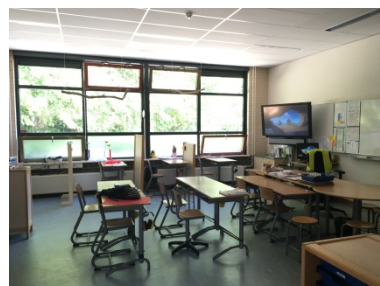
Het gebouw is niet voorzien van mechanische ventilatie en voldoet daarmee niet aan de huidige eisen en normen uit het Bouwbesluit. Daarnaast is het mogelijk om in alle lokalen het raam te openen op een hoogte >1,80 meter (1 kant).

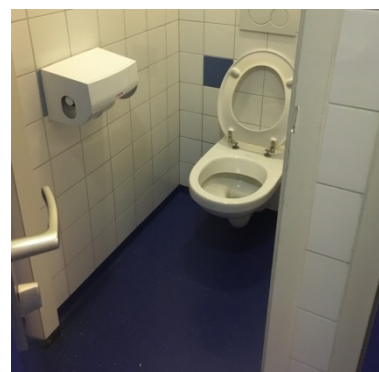
- Daken: vervangen in 2000, zeer beperkte isolatie en dienen vervangen te worden.
- Vloeren: verouderd en niet geïsoleerd.
- CV-ketels: zijn vervangen in 2014, geen aandachtspunten.
- Sanitair: vervangen in 2014.
- Elektrische Installaties: verouderd, wel enkele malen aangepast.

- Riolering: originele staat, geen aandachtspunten.
- Dubbel glas: toegepast, kozijnen vervangen in 2000/2013.
- Plafonds: geen aandachtspunten.

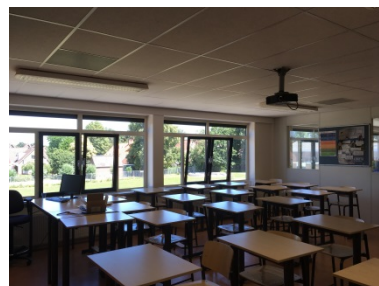
Het lokalen die op een later moment zijn aangebouwd zijn voorzien van mechanische ventilatie en voldoen daarmee aan de huidige eisen en normen uit het Bouwbesluit. De bouwdelen uit 1958 en 1979 bevatten geen mechanische ventilatie. Het is mogelijk om in alle lokalen het raam te openen op een hoogte <1,80 meter (1 kant).

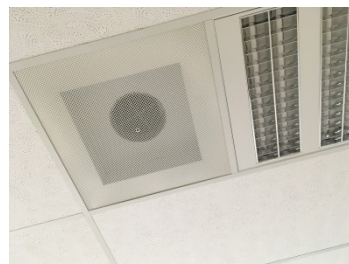
Het gebouw is voorzien van mechanische ventilatie en voldoet daarmee aan de huidige eisen en normen uit het Bouwbesluit. De mechanische ventilatie voldoet echter niet naar behoren. Daarnaast is het mogelijk om in alle lokalen het raam te openen op een hoogte >1,80 meter (1 kant).

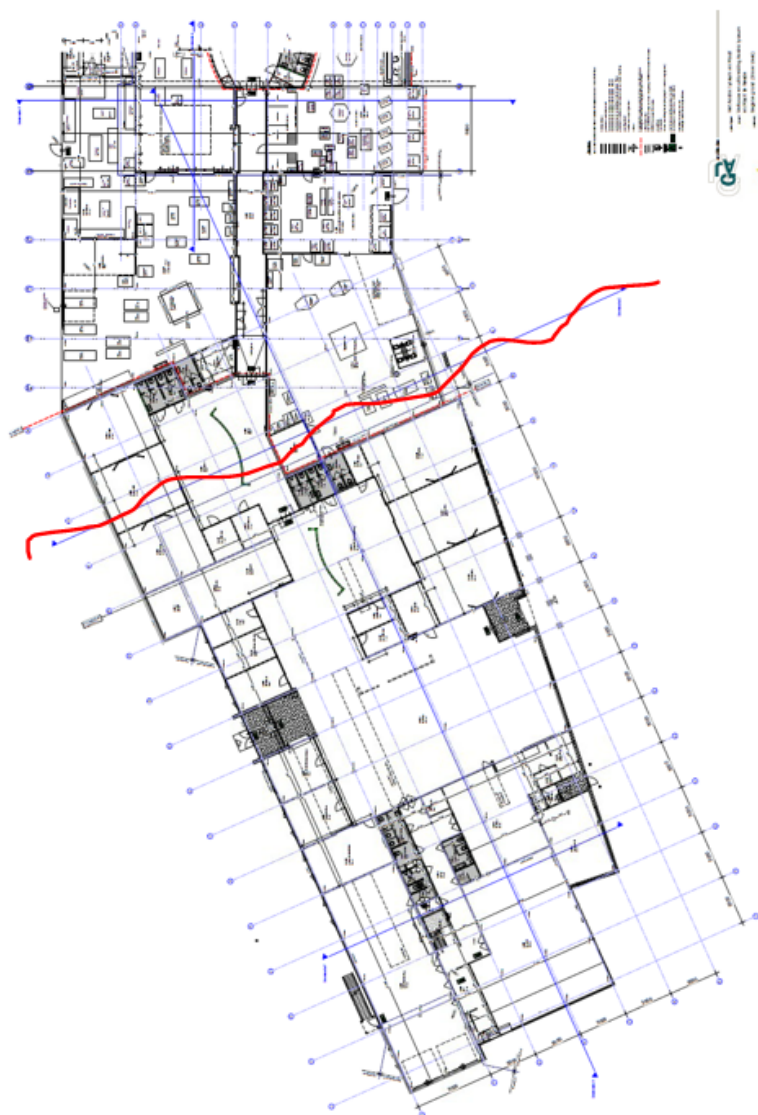
### *Begane grond*

De rode lijn toont de scheiding tussen het oude en nieuwe gedeelte. Onder deze lijn is het oude. Het bovenste gedeelte naar het Assink toe is nieuwbouw.

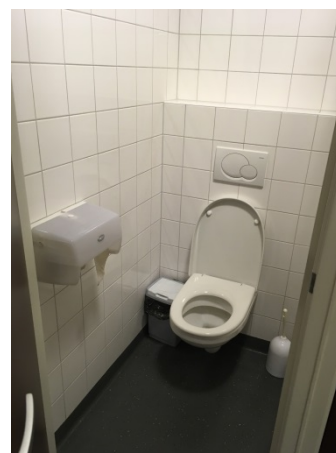
Er zijn geen aandachtspunten/problemen op het gebied van bouwkundige elementen.

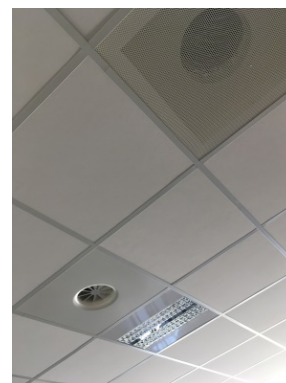
Het gebouw is voorzien van mechanische ventilatie en voldoet daarmee aan de huidige eisen en normen uit het Bouwbesluit. Het is niet mogelijk om in alle lokalen het raam te openen.

Op de begane grond is overal koeling aanwezig. Op de eerste verdieping is dat niet het geval. Hier is de bestaande situatie gehandhaafd. Tijdens de renovatie is het klimaatsysteem niet aangepast.
