| Primair Onderwijs | | | | | Uitstraling gebouw | Bouwkundige staat | Veiligheid | Binnenmilieu | Exploitatie | Onderwijskundige functionaliteit | Totaalscore |

## 1. Gebouw- en locatiegegevens

| <b>School:</b> | <b>Basisschool Kiezel en Kei</b> |

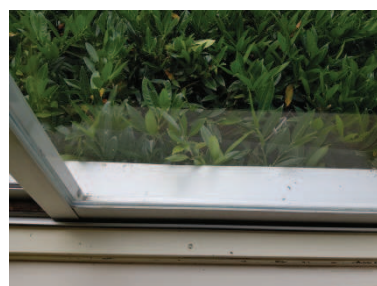
- Daken: er zijn regelmatig lekkages, sinds 1980 is dit al aan de orde.
- Vloeren: het linoleum is in orde, geen aandachtspunten.
- CV-ketels: geen aandachtspunten.
- Sanitair: tegelwerk is vervangen door gietvloeren, geen aandachtspunten.
- Elektrische Installaties: verouderde stoppenkast.
- Riolering: geen aandachtspunten.

- Dubbel glas: overal nog enkelglas.
- Plafonds: verouderd, houten plafonds uit 1975.

Ten aanzien van de bouwkundige elementen zijn er aandachtspunten/problemen met het dak, de elektrische installatie, het glas en de plafonds.

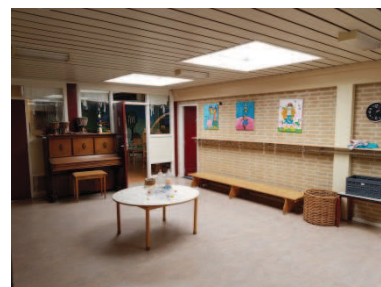
- Daken: er zijn regelmatig lekkages, sinds 1980 is dit al aan de orde.
- Vloeren: linoleum is over het algemeen in orde.
- CV-ketels: geen aandachtspunten.
- Sanitair: tegelwerk is vervangen door gietvloeren, geen aandachtspunten.
- Elektrische Installaties: geen aandachtspunten, nieuwe stoppenkast.
- Riolering: geen aandachtspunten.

- Dubbel glas: overal nog enkelglas.
- Plafonds: verouderd, uit 1975.

Ten aanzien van de bouwkundige elementen zijn er aandachtspunten/problemen met daken, kozijnen (geen dubbelglas) en de plafonds.

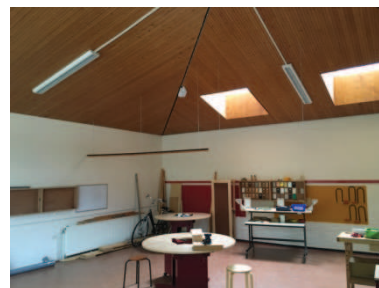
- Daken: Groot onderhoud benodigd. Meerdere lekkages en problemen, het dak staat voor 2020 voor een bedrag van €400.000 opgenomen in de MJOP.
- Vloeren: (stoffen) Vloerbedekking is aan vervanging toe
- CV-ketels: geen aandachtspunten
- Sanitair: geen aandachtspunten.
- Elektrische Installaties: sterk verouderde stoppenkast
- Riolering: geen aandachtspunten.
- Dubbel glas: slechts aanwezig in 1 lokaal in dit gebouwdeel. Voor de rest houten kozijnen welke deels moeilijk openen en sluiten en aan vervanging toe zijn.
- Plafonds: Vochtplekken en beschadigingen

Toevoeging: Sinds korte tijd vindt er sterke scheurvorming plaats in de muren van het gebouwdeel uit 1970.

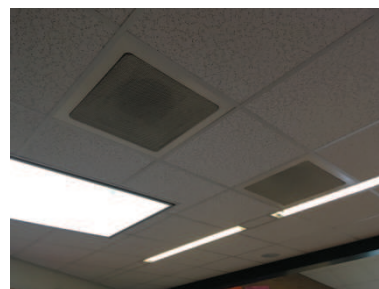
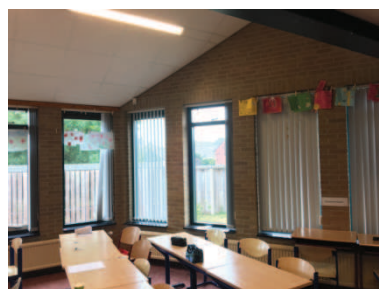
Het gebouwdeel uit 1970/1980 heeft deels mechanische ventilatie. Wel zijn er uit dit gebouwdeel de meeste klachten omtrent het binnenklimaat. Er wordt (door enkel glas en gebrekkig hang en sluitwerk) tocht ervaren. Ramen kunnen geopend worden <1,80m en niet aan twee zijden van het lokaal.

Voor het gebouwdeel uit 2005 geldt dat er geen mechanische ventilatie is. Wel kunnen er ramen geopend worden <1,80m. Ventilatie aan twee zijden is zeer beperkt mogelijk

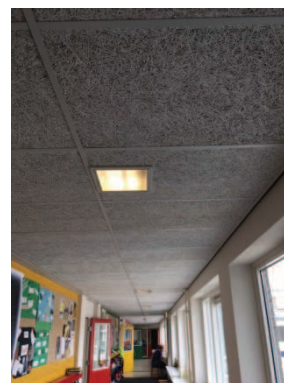
Het gebouw is in 1954 gebouwd. Daarmee is het gebouw 65 jaar oud. Het gebouw heeft geen levensduurverlengende renovatie ondergaan. Dit houdt in dat het gebouw al in aanmerking had moeten komen voor levensduurverlengende renovatie of nieuwbouw. Op basis van leeftijd scoort het gebouw een 4.

- Daken: er zijn lekkages bij de dakgoten.
- Vloeren: de vloeren zijn verouderd.
- CV-ketels: de drie Cv-ketels zijn conform het MJOP in 2018 vervangen.
- Sanitair: het sanitair is vervangen en voorzien van hangtoiletten, gietvloeren en tegelwerk. Het grote nadeel is dat er slechts 1 toilet is voor het personeel (tevens miva) en het toilet naast het leerlingentoilet is gelegen.
- Elektrische Installaties: dit is verouderd en nog niet vervangen.
- Riolering: geen problemen.
- Dubbel glas: dubbel glas is overal toegepast.

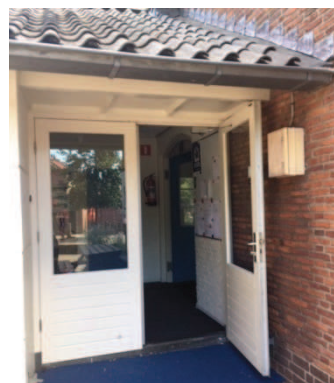
- Daken: geen problemen.
- Vloeren: geen problemen, in 2015 is de vloerbedekking vervangen.
- CV-ketels: geen problemen. Recentelijk niet vervangen. In het MJOP staat vervanging Cv-ketel binnenkort op de planning.
- Sanitair: geen problemen en netjes onderhouden. Recentelijk een gietvloer in de keukentoiletten geplaatst. Er ligt nog enigszins gedateerd tegelwerk in de sanitaire ruimten van groepen 3 tot en met 8.

- Elektrische Installaties: geen problemen, CV-leidingen worden iedere 15 jaar vervangen conform MJOP.
- Riolering: geen problemen.
- Dubbel glas: overal is dubbel glas toegepast. Wel problemen met het hang en sluitwerk op een aantal plekken (waaronder in de directiekamer).
- Plafonds: prima en nette uitstraling, witte systeemplafonds.

Er zijn geen aandachtspunten/problemen op het gebied van bouwkundige elementen.

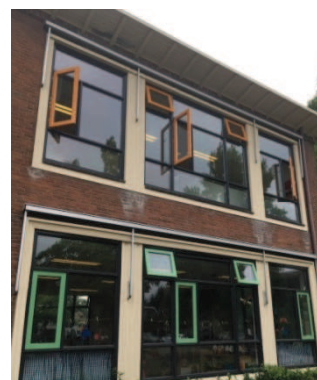
- Daken: lekkage in de houten dakrand ter zijde van de pleinkant (zie foto)
- Vloeren: linoleum vloer wordt onderhouden conform MJOP.
- Cv-ketels: geen problemen, wordt tot 2027 nog niet vervangen. Leeftijd niet bekend.
- Sanitair: geen problemen. Netjes; gietvloer en tegelwerk.
- Elektrische Installaties: geen problemen.
- Riolering: geen problemen.
- Dubbel glas: overal dubbel glas.

- Plafonds: netjes, witte systeemplafonds in lokalen en stucwerk in de gangen.

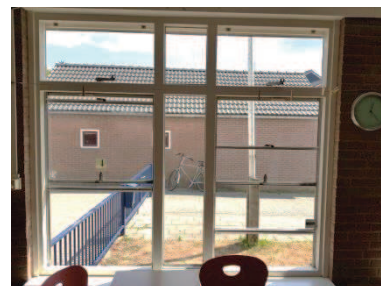
- Daken: regelmatig lekkages, nooit vervangen.
- Vloeren: linoleum, gebruikssporen zijn echt wel zichtbaar.
- CV-ketels: geen aandachtspunten.
- Sanitair: geen aandachtspunten.
- Elektrische Installaties: 2 jaar geleden vervangen.
- Riolering: aan het gedeelte van de kleuters regelmatig verstopping en stankoverlast.
- Dubbel glas: nog niet overal toegepast, op sommige plaatsen nog oude kozijnen

- Plafonds: systeemplafonds, gedeelte is nog hout en vertoont scheurvorming.

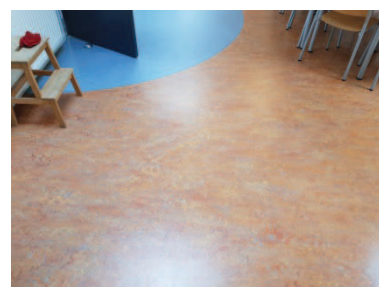
- Daken: lekkages bij regenval.
- Vloeren: geen aandachtspunten (zijn in mei nog opnieuw in de was gezet)
- CV-ketels: 4 CV ketels in 1 ruimte, geen aandachtspunten.
- Sanitair: deels verouderd, nog tegelvloeren.

- Elektrische Installaties: nog een oude stoppenkast, verouderd.
- Riolering: geen aandachtspunten, in 2018 is schoolplein vernieuwd.
- Dubbel glas: dubbelglas en kunststof kozijnen.
- Plafonds: systeemplafonds.

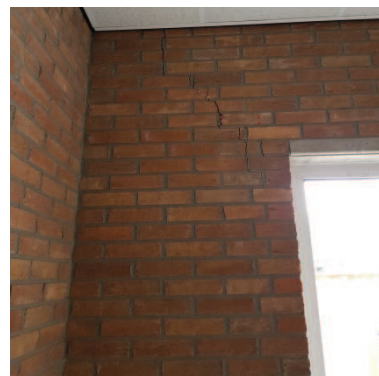
- Daken: geen aandachtspunten. In één muur scheurvorming opgetreden.
- Vloeren: geen aandachtspunten.
- CV-ketels: 4 CV ketels in 1 ruimte, geen aandachtspunten.
- Sanitair: geen aandachtspunten
- Elektrische Installaties: nog een oude stoppenkast, verouderd (zelfde als 1912).
- Riolering: geen aandachtspunten, in 2018 is schoolplein vernieuwd.
- Dubbel glas: dubbelglas en kunststof kozijnen.
- Plafonds: systeemplafonds.

Ten aanzien van de bouwkundige elementen zijn er geen aandachtspunten/problemen.

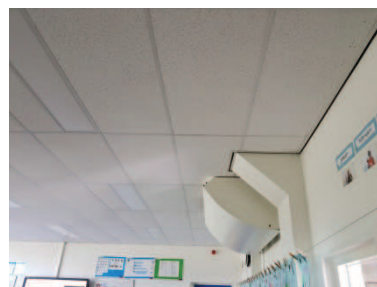
Het gebouwdeel uit 1954 is voorzien van mechanische ventilatie, conform Frisse Scholen Klasse C. In het gebouwdeel uit 1954 is het daarnaast mogelijk om natuurlijk te ventileren op een hoogte <1,80 meter. Het gedeelte uit 1990 heeft alleen natuurlijke ventilatie op een hoogte >1,80 meter.
