Inventariserend veldonderzoek d.m.v.  
proefsleuven

**Rijnlandstraat, Leidschendam  
Gemeente Leidschendam-Voorburg**

*IDDS Archeologie rapport 1862*

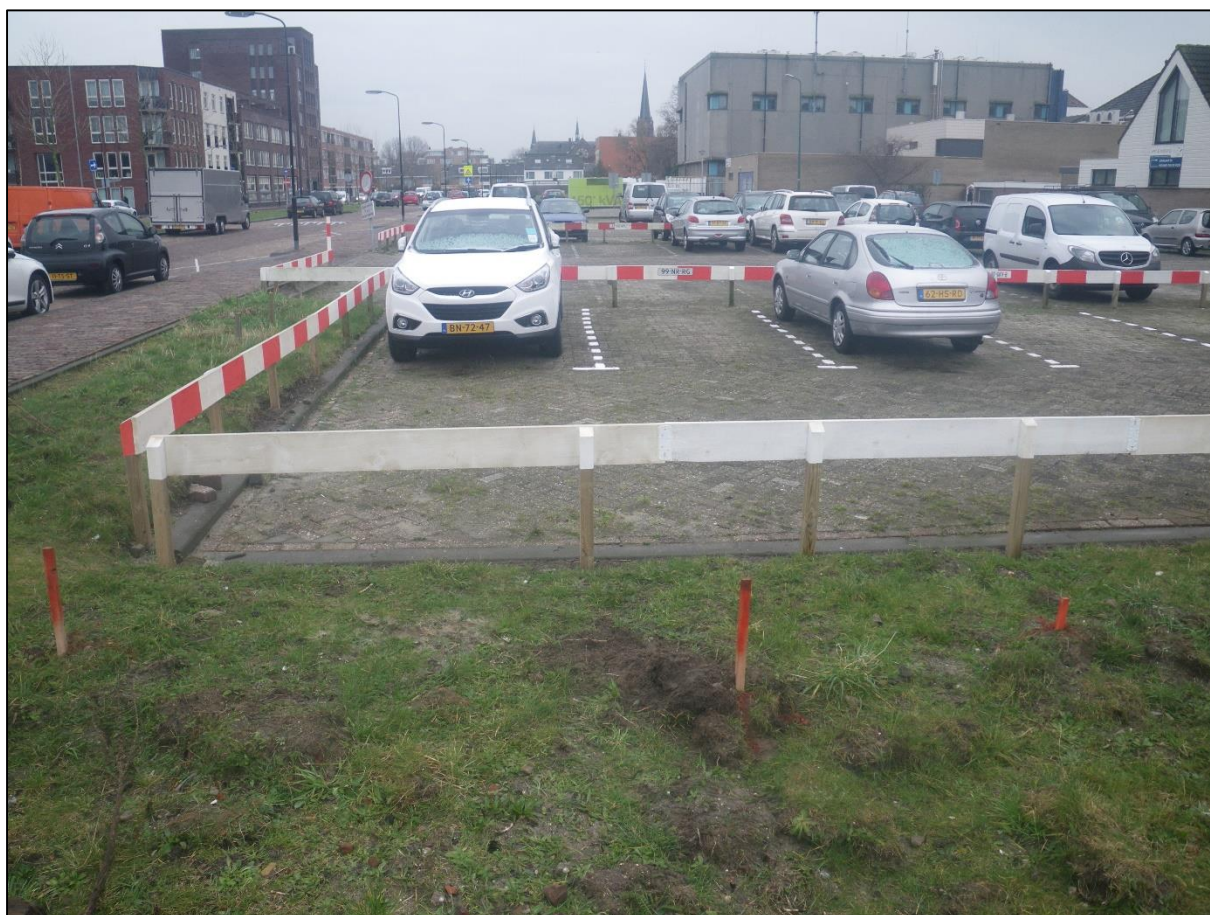
*Figuur 1: Het plangebied voorafgaand aan het veldwerk. Foto genomen vanaf de Strandwal in zuidoostelijke richting.*

De ligging van het onderzochte gebied, oftewel het plangebied, is weergegeven in bijlage 1. Het plangebied ligt in het centrum van Leidschendam en wordt begrensd door de Rijnlandstraat in het noordoosten, de Strandwal in het noordwesten en bebouwing in het zuidwesten. De exacte ligging en contouren van het plangebied zijn nader weergegeven in bijlage 3. Ten tijde van het veldonderzoek was het plangebied in gebruik als parkeerplaats en grasveld (Figuur 1).

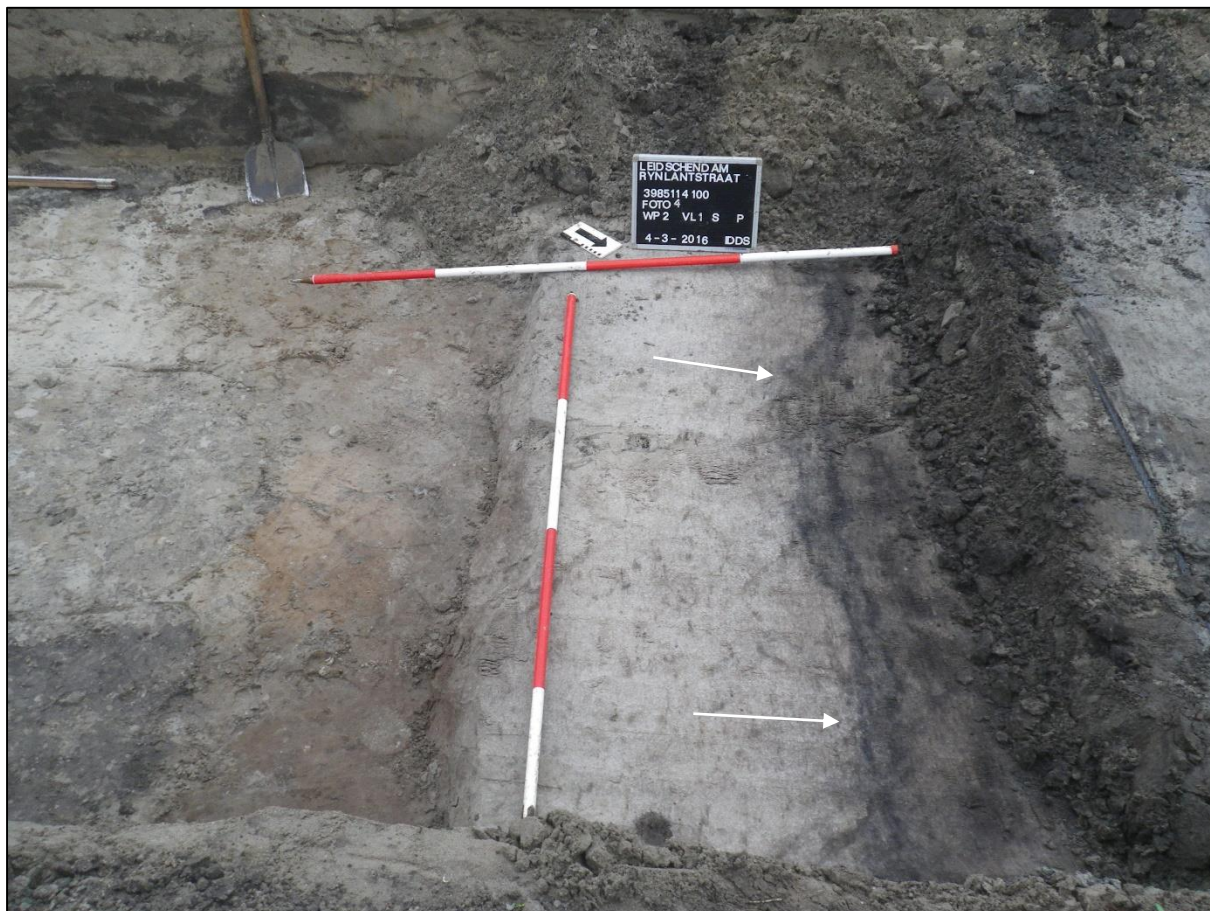
*Figuur 8: De overgang naar het veenpakket (bij de witte pijlen) in de vorm van een humeuze laag in WP2.*

In WP1 is het veenniveau aangetroffen dat ook in de boringen aanwezig was. Dit veen zal zich gevormd hebben op een lager gelegen deel van de strandwal. In tegenstelling tot wat werd verwacht op basis van de vooronderzoeken, vormde dit lager gelegen deel geen bewoonbaar niveau. Onderin het veen is een laagje gliede aangetroffen en dat ontstaat in ondiep permanent aanwezig water met een veenbodem. Het begin van de overgang naar het lager gelegen deel van de strandwal is aangetroffen in het noordwesten van WP2, in de vorm van een humeuze laag.

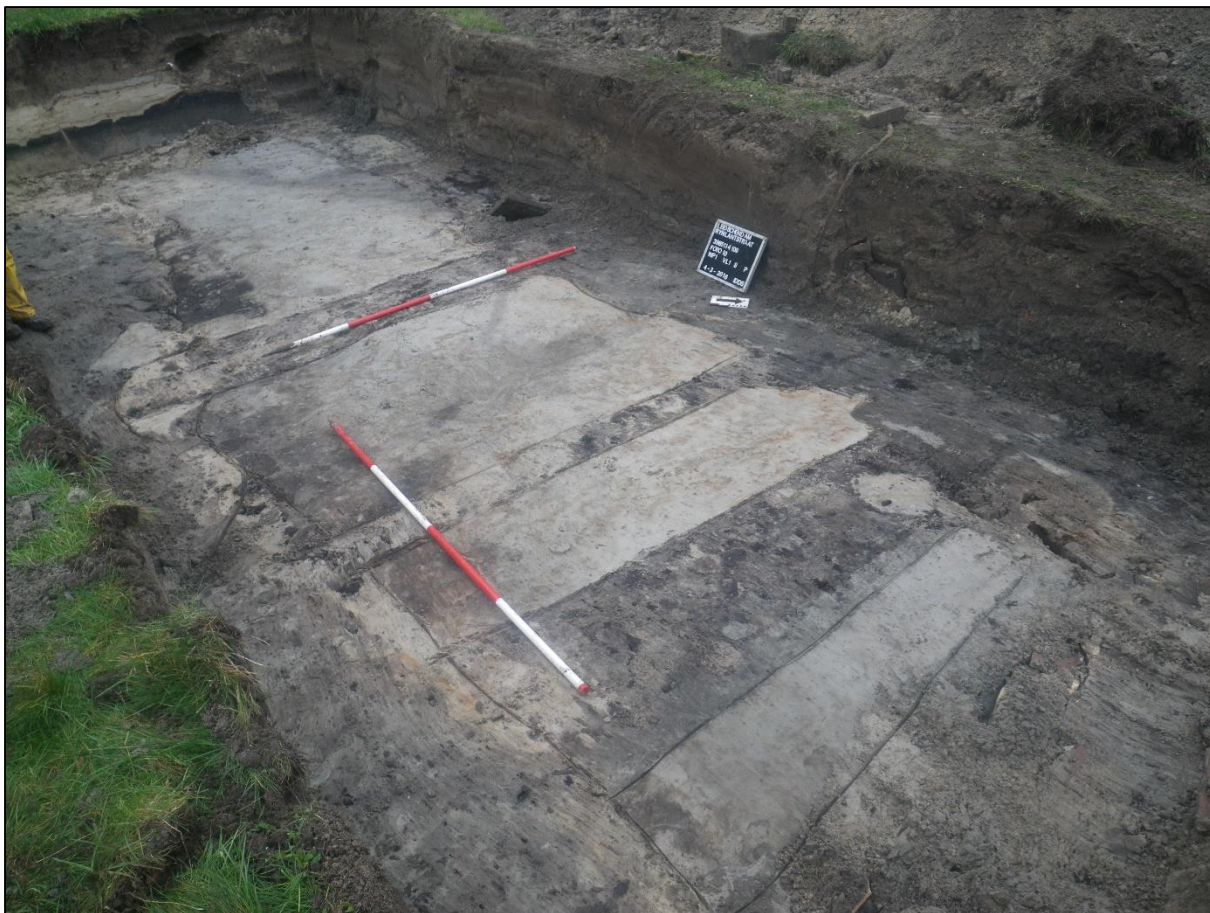
*Figuur 9: Verstoringen ten gevolge van de riolering (linkerzijde) en andere kabels en leidingen in WP1, vlak 1.*

Langs de gehele noordwestzijde van WP1 bevond zich onder de ophooglaag de stoep die gelegen was achter het voormalige flatgebouw, dat op de luchtfoto uit 2003 nog staat weergegeven (Figuur 5). De verstoringen onder de stoep reikten nagenoeg tot de onderzijde van de veenlaag, waardoor alleen vlak 2 intact was in dit gedeelte van de werkput. Dit was niet het geval langs de gehele zuidoostzijde van WP1, waar de verstoringen reikten tot onder het niveau van vlak 2. Deze verstoringen zijn gezien de diepte waarschijnlijk het gevolg van het verwijderen van de riolering. Ook haaks op de verstoringen langs de beide lange zijden van de werkput lagen enkele verstoorde zones ter plaatse van (afgesloten) kabels en leidingen. Deze verstoringen reikten deels alleen tot in vlak 1 en deels ook tot in vlak 2.

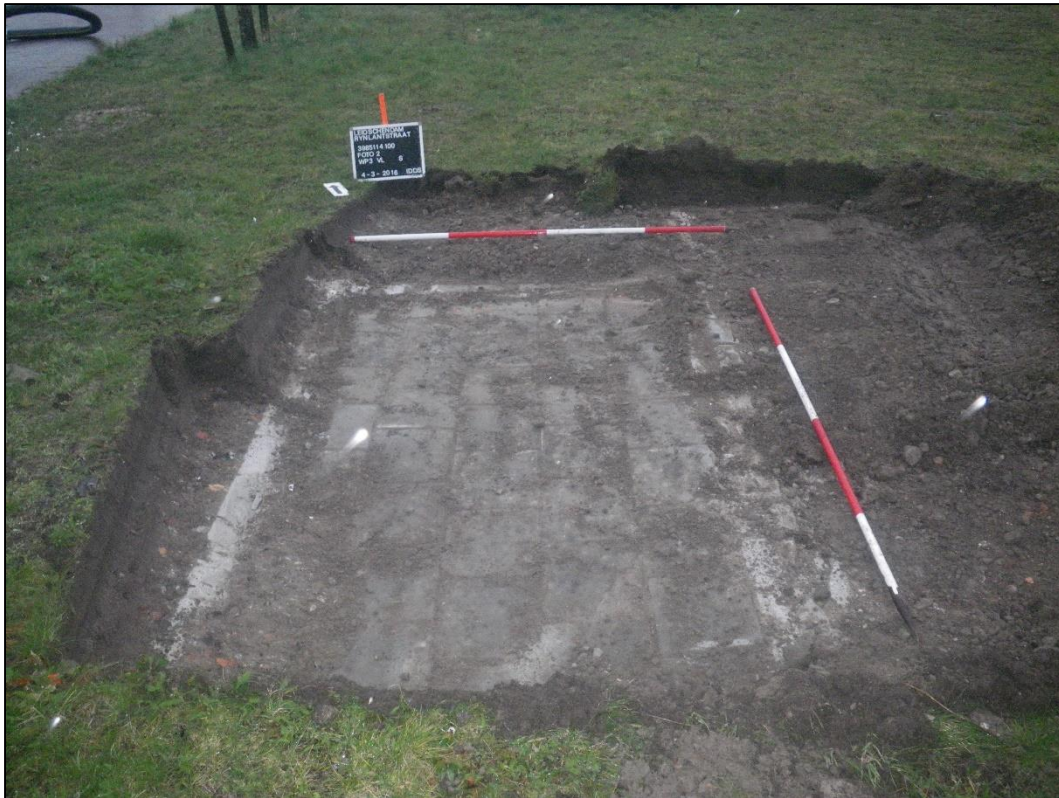
*Figuur 10: De tegelvloer van de berging van de voormalige flat.*

In WP3 werd enkele decimeters onder het maaiveld de vloer van één van de bergingen van de voormalige flat aangetroffen. Onder deze vloer bevonden zich betonnen funderingen. De ruimte tussen de funderingen was opgevuld met een opgebracht zandpakket. De onderzijde van de opgebrachte en omgewerkte lagen bevindt zich op ongeveer 120 cm –mv (1,0 m –NAP). Waarschijnlijk is onder de gehele flat een bouwkuip uitgegraven, waarna de funderingen zijn geplaatst en het geheel is opgevuld met zand teneinde daarop de vloer van de berging te kunnen aanleggen.

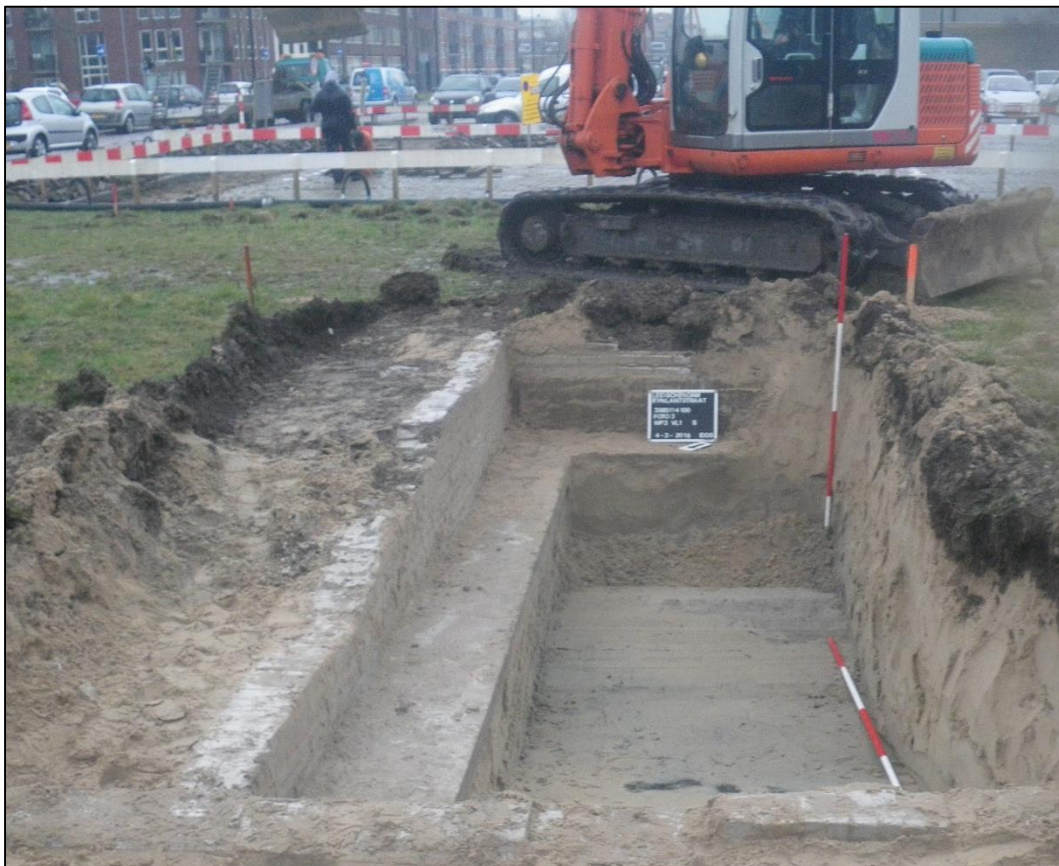
*Figuur 11: WP3 werd aangelegd tussen de betonnen funderingen van de voormalige flat.*

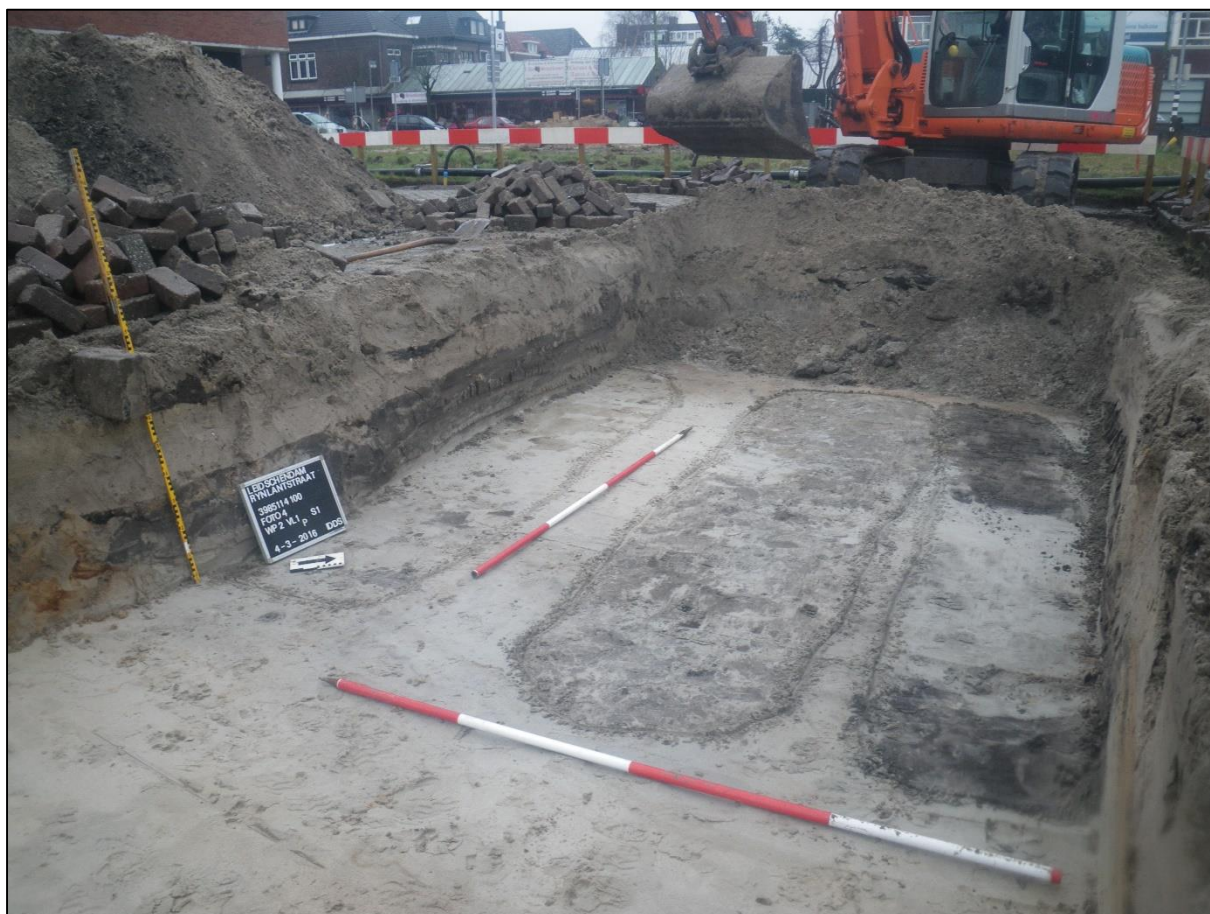
Figuur 12: Plantbedden (S3) in WP2.

S3 betreft een drietal langwerpige kuilen van ca. 3,5 x 0,85 m, aangetroffen in het noordwesten van WP2. De sporen zijn ongeveer 26 cm diep en bestaan uit donkerbruin matig humeus zand met vlekken en duidelijke sporen van schopsteken. Gezien de vorm van de sporen en de aanwezigheid van schopsteken zijn deze te interpreteren als plantbedden. Uit de sporen zijn enkele vondsten verzameld. Deze dateren de sporen in de 18<sup>e</sup> eeuw of later (paragraaf 4.4).

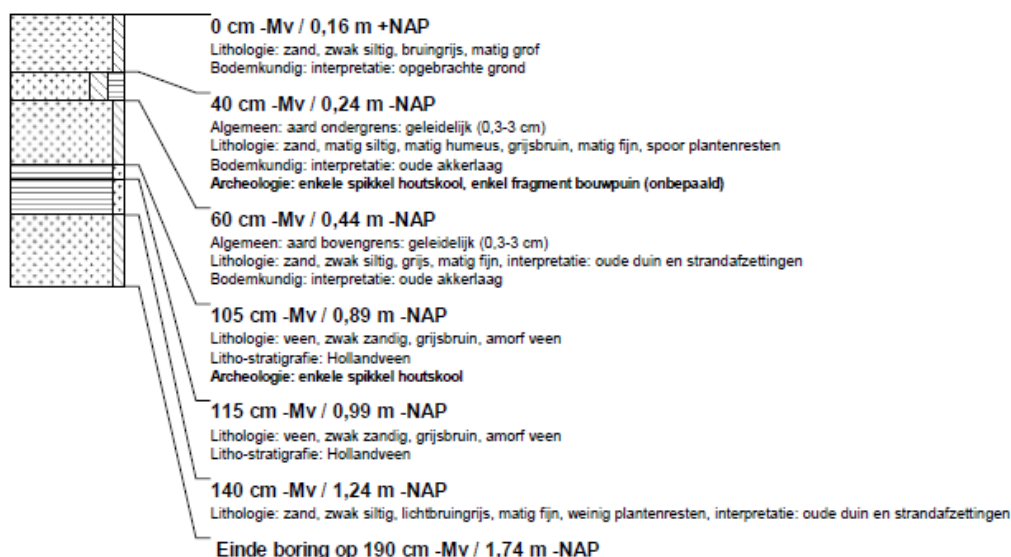
### boring: LDAM2-132

beschrijver: RT/JVE, datum: 2-3-2004, X: 86.997, Y: 455.440, precisie locatie: 1 m, coördinaatsysteem: Rijksdriehoeksmeting, kaartblad: 30G, hoogte: 0,16, precisie hoogte: 1 dm, referentievak: Normaal Amsterdams Peil, methode hoogtebepaling: AHN bestand, boortype: Edelman-7 en guts-3 cm, doel boring: archeologie - verkenning, provincie: Zuid-Holland, gemeente: Leidschendam, plaatsnaam: Leidschendam, opdrachtgever: Gemeente Leidschendam, uitvoerder: RAAP West

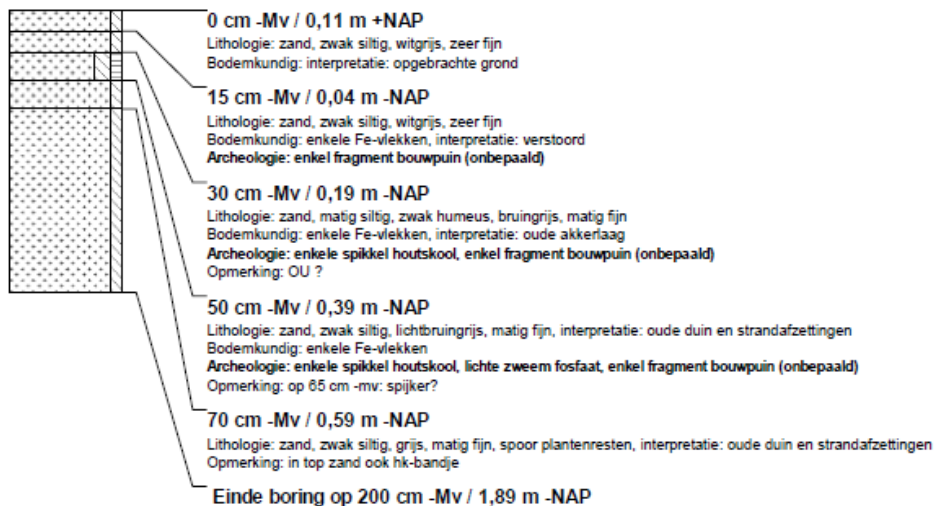
### boring: LDAM2-136

beschrijver: RT/JVE, datum: 2-3-2004, X: 87.032, Y: 455.433, precisie locatie: 1 m, coördinaatsysteem: Rijksdriehoeksmeting, kaartblad: 30G, hoogte: 0,11, precisie hoogte: 1 dm, referentievak: Normaal Amsterdams Peil, methode hoogtebepaling: AHN bestand, boortype: Edelman-7 en guts-3 cm, doel boring: archeologie - verkenning, provincie: Zuid-Holland, gemeente: Leidschendam, plaatsnaam: Leidschendam, opdrachtgever: Gemeente Leidschendam, uitvoerder: RAAP West

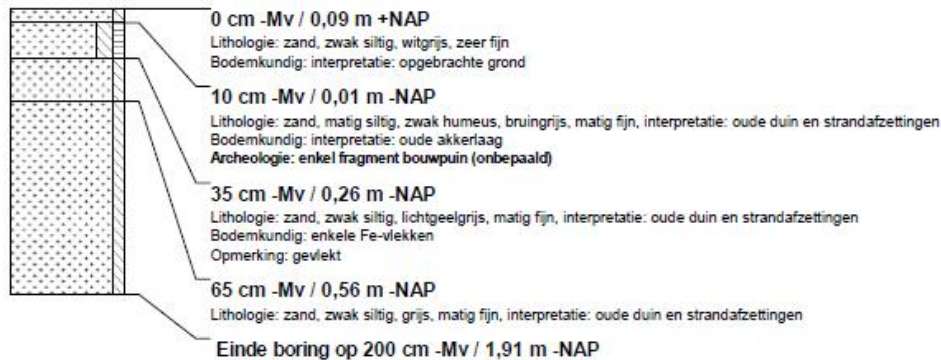
### boring: LDAM2-137

beschrijver: RT/JVE, datum: 2-3-2004, X: 87.030, Y: 455.413, precisie locatie: 1 m, coördinaatsysteem: Rijksdriehoeksmeting, kaartblad: 30G, hoogte: 0,09, precisie hoogte: 1 dm, referentievlak: Normaal Amsterdams Peil, methode hoogtebepaling: AHN bestand, boortype: Edelman-7 en guts-3 cm, doel boring: archeologie - verkenning, provincie: Zuid-Holland, gemeente: Leidschendam, plaatsnaam: Leidschendam, opdrachtgever: Gemeente Leidschendam, uitvoerder: RAAP West

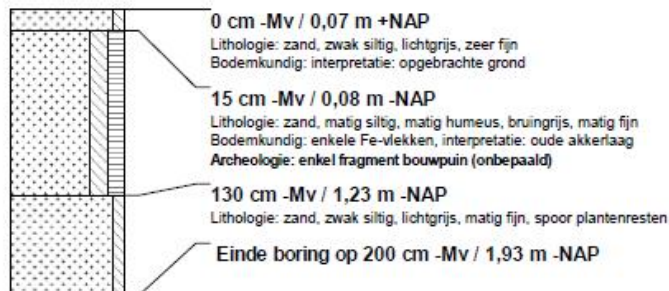
### boring: LDAM2-138

beschrijver: RT/JVE, datum: 2-3-2004, X: 87.049, Y: 455.419, precisie locatie: 1 m, coördinaatsysteem: Rijksdriehoeksmeting, kaartblad: 30G, hoogte: 0,07, precisie hoogte: 1 dm, referentievlak: Normaal Amsterdams Peil, methode hoogtebepaling: AHN bestand, boortype: Edelman-7 en guts-3 cm, doel boring: archeologie - verkenning, provincie: Zuid-Holland, gemeente: Leidschendam, plaatsnaam: Leidschendam, opdrachtgever: Gemeente Leidschendam, uitvoerder: RAAP West

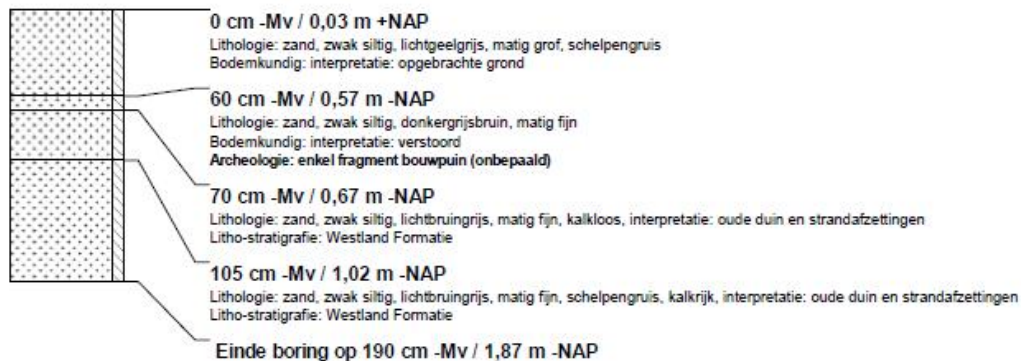
### boring: LDAM2-758

beschrijver: [REDACTED], datum: 7-9-2004, X: 87.061, Y: 455.399, precisie locatie: 1 m, coördinaatsysteem: Rijksdriehoeksmeting, kaartblad: 30G, hoogte: 0,03, precisie hoogte: 1 dm, referentievlak: Normaal Amsterdams Peil, methode hoogtebepaling: AHN bestand, boortype: Edelman-7 en guts-3 cm, doel boring: archeologie - verkenning, landgebruik: verhard, provincie: Zuid-Holland, gemeente: Leidschendam, plaatsnaam: Leidschendam, opdrachtgever: Gemeente Leidschendam, uitvoerder: RAAP West

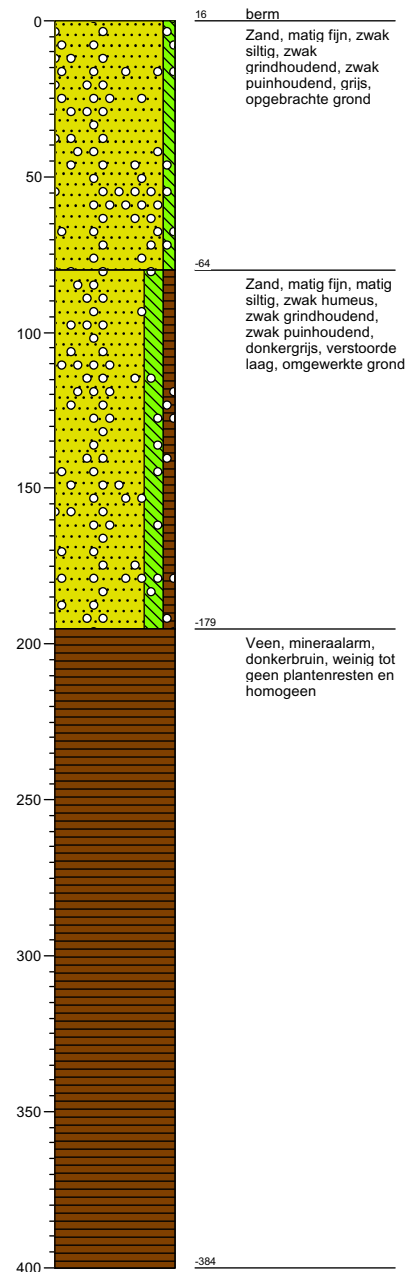
**Boring: 6**

Datum: 25-01-2016  
 X: 87088,00  
 Y: 455395,00  
 Hoogte (m NAP): 0,16
