Ecologisch activiteitenplan

Sint Maartenshof 1 t/m 14

Puiflijk

| Rapportnummer | 22715.019 |

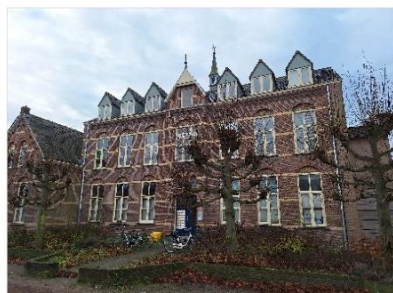
De woningen zijn opgetrokken uit baksteen en hebben een hellend dak met een dakpannen dak. De omgeving van de onderzoekslocatie bestaat uit een afwisseling van woonwijken met rijtjeshuizen, vrijstaande woningen en twee-onder-een-kap-woningen. De ruimere omgeving bestaat uit agrarische percelen. Verder ten noorden ligt het dorp Druten en de Waal met haar uiterwaarden. In figuur 1.2 is een luchtfoto van de onderzoekslocatie en de directe omgeving weergegeven.

Figuur 1.3 Vooraanzicht van Sint Maartenshof 1 t/m 14. Foto is genomen richting het oosten.

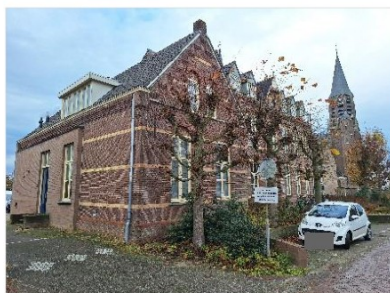
Figuur 1.4 Zijaanzicht van Sint Maartenshof 1 t/m 14. Foto is genomen richting het noordwesten.

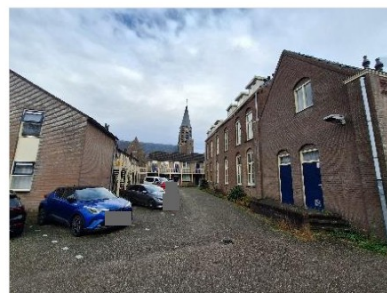
Figuur 1.5 Achterzijde van Sint Maartenshof 1 t/m 14. Foto is genomen richting het noordoosten.

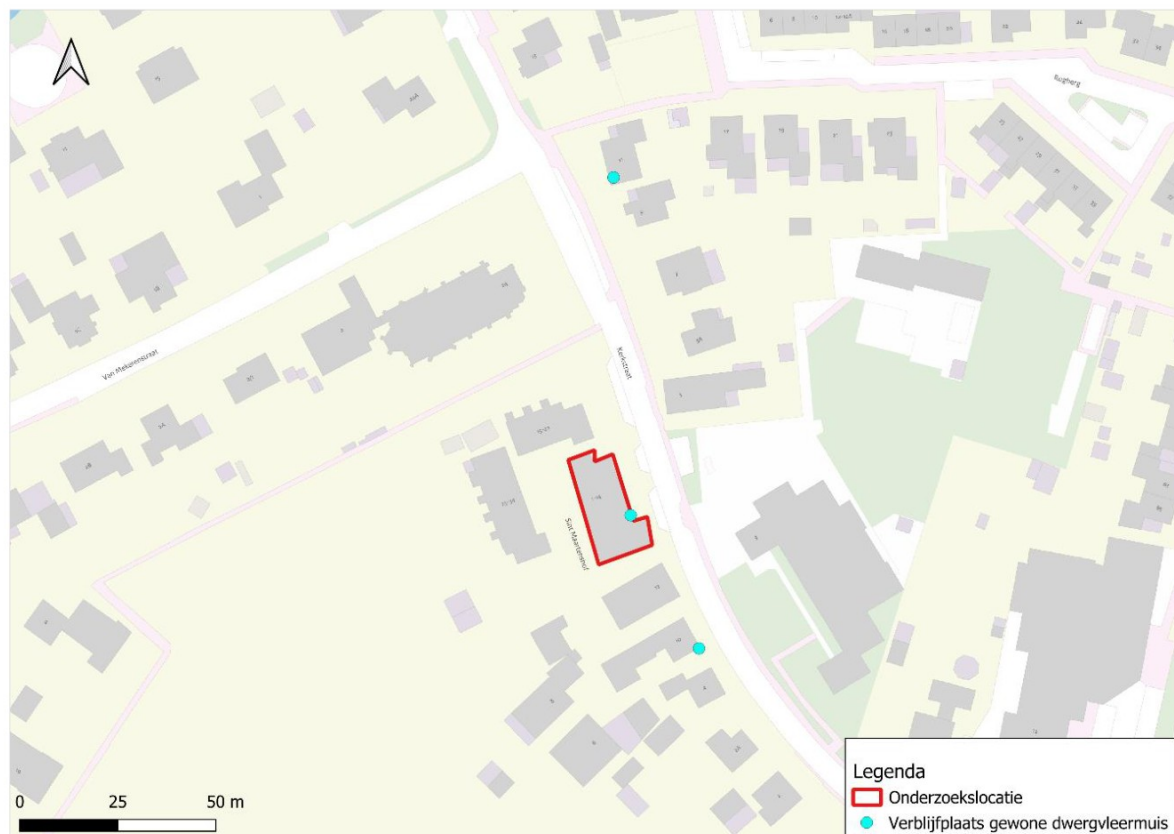
Tijdens de ochtendronde van 4 juni en avondronde van 8 juli is een verblijfplaats van de gewone dwergvleermuis waargenomen tussen de bovenkant van de regenpijp en de stenen dakrand aan de voorzijde van het gebouw op de onderzoekslocatie. Andere verblijfplaatsen ten aanzien van vleermuizen zijn tijdens de veldbezoeken niet

aangetroffen. Derhalve kan geconcludeerd worden dat er één zomerverblijfplaats aanwezig is van de gewone dwergvleermuis op de onderzoekslocatie (zie figuur 4.1).

Figuur 4.1 Vastgestelde verblijfplaatsen van vleermuizen op en rond de onderzoekslocatie.

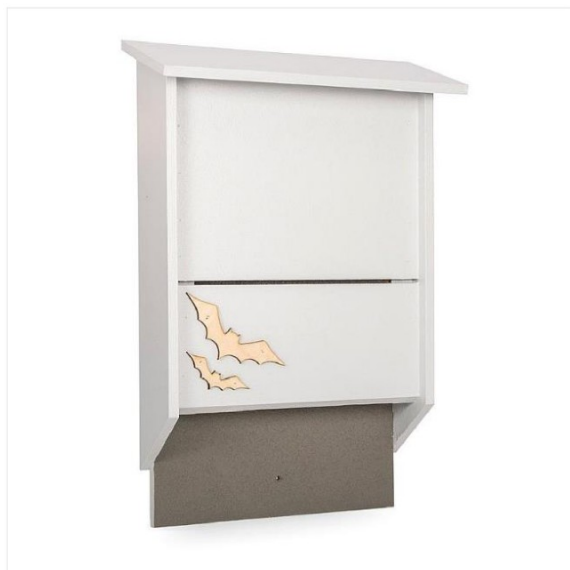
De kasten die geplaatst worden, zijn van het type VK MP 08 van Vivara Pro (of een vergelijkbaar type; zie figuur 8.1). De kasten zijn geschikt als zomer- en paarverblijfplaats. De kasten worden verspreid op verschillende gevels opgehangen. De kasten worden geplaatst op tenminste vier meter hoogte en op onverlichte plaatsen binnen 200 meter van de bestaande verblijfplaatsen. Aangezien de kasten niet als milde winterverblijfplaats kunnen dienen als de temperatuur laag is, zijn de kasten gehangen aan woningen/bebouwing die zelf in potentie geschikt zijn als milde winterverblijfplaats bij koudere temperaturen. Dit door aanwezigheid van daken waar gewone dwergvleermuizen wel in een milde winter kunnen blijven. Doordat de kasten in de omgeving hiervan geplaatst zijn kunnen de gewone dwergvleermuizen deze potentiële verblijfplaatsen gemakkelijk vinden. In figuur 8.2 zijn de locaties van de kasten voor de gewone dwergvleermuis weergegeven.

Figuur 8.1 Vleermuiskast type VK MP 08 (bron: Vivara Pro).

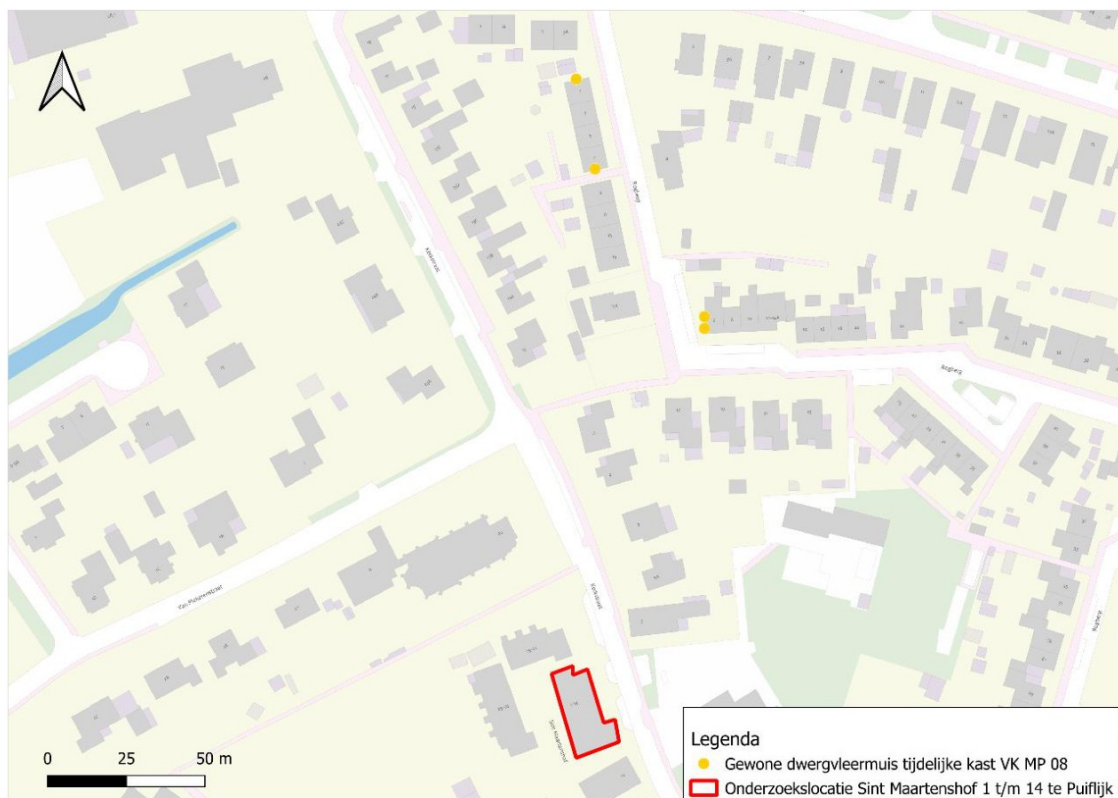
De kasten zijn gepland te plaatsen aan de gevels van (totaal 4):

- Rogberg 1: (1x)
- Rogberg 7: (1x)
- Rogberg 6: (2x)

Figuur 8.2 Ophanglocaties tijdelijke kasten gewone dwergvleermuis (gele stip; totaal 4 vleermuiskasten).

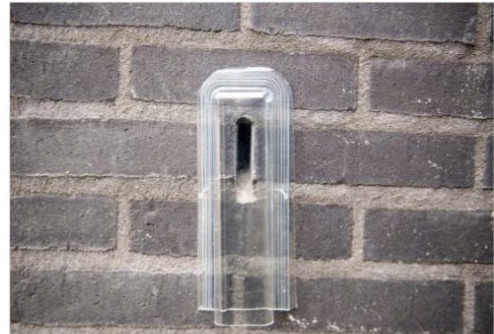
Voor de aangetroffen verblijfplaatsen geldt dat de verblijfplaats uiterlijk drie dagen voor de renovatie ongeschikt gemaakt dient te worden voor vleermuizen. Dit dient te gebeuren door het plaatsen van exclusion flaps op invliegopeningen (zie figuur 8.3). Ongeschikt maken mag enkel uitgevoerd worden in de minst kwetsbare periode en bij geschikte weersomstandigheden (avondtemperatuur van minstens 10 °C, windkracht onder de 5 Beaufort en bij droog weer of lichte motregen. Dit wil zeggen globaal in de periode 1 april-15 mei of 1 augustus-15 oktober voor de gewone dwergvleermuis. Mocht de renovatie van een woning met vleermuizen in de kwetsbare periode gepland staan, dan dient het ongeschikt maken voorafgaand aan een kwetsbare periode te worden gevoerd. Dit om te voorkomen dat vleermuizen gedurende de renovatie de bebouwing gebruiken in de kwetsbare periode.

Figuur 8.3 Voorbeeld ongeschikt maken woning door exclusion flap over open stootvoeg.

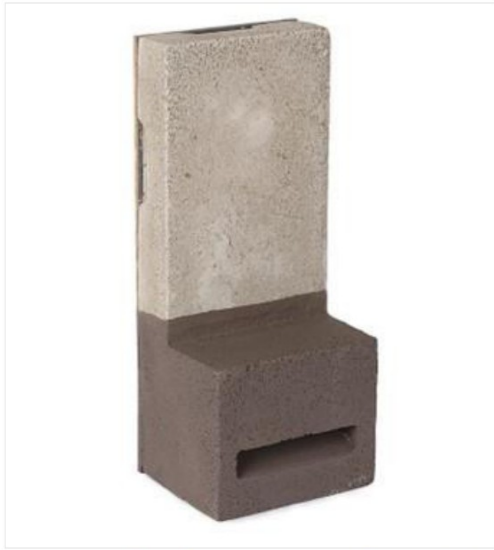
Voor het verloren gaan van de verblijfplaatsen van de gewone dwergvleermuis geldt een compensatiefactor van vier, daarom zullen tenminste vier inmetsekkasten voor de gewone dwergvleermuis geplaatst dienen te worden op verschillende gevels. Het betreft acht vleermuiskasten van type IB VL 06 (verbeterde versie IB VL 01; zie figuur 8.4) geschakeld met type IB VL 07 (zie figuur 8.5) of vergelijkbaar. De kasten worden onderling (verticaal) met elkaar gekoppeld door het koppelstuk te verwijderen. De kasten zijn gepland in gebouwd te worden aan de kopgevels van:

Figuur 8.4 Inbouwkast type IB VL 06 (bron: Vivira Pro).

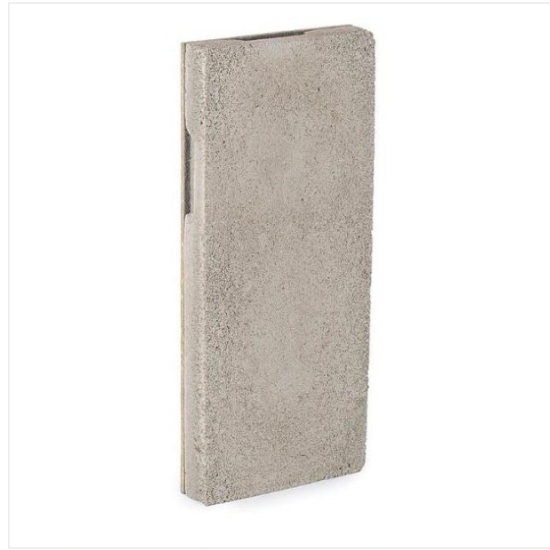
Figuur 8.5 Inbouwkast type IB VL 07 (bron: Vivira Pro).

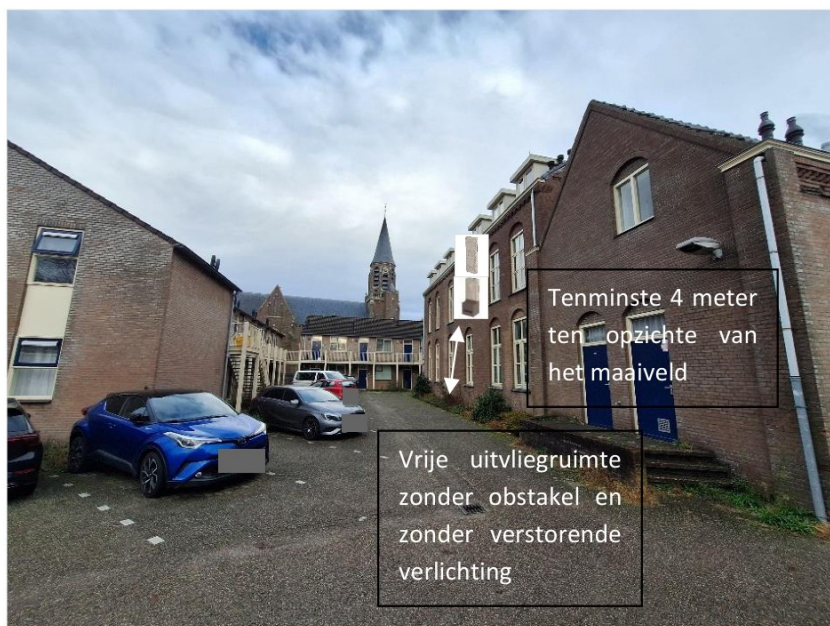
- De kast moet op minimaal 4 meter hoogte (invliegopening ten opzichte van het maaiveld geplaatst worden, maar krijgt idealiter een hogere positionering;
- Een vrije uitvliegruimte hebben. De kast mag niet vlak boven een obstakel (zoals platte daken, uitstekende randen of klimbeplanting). Vrij van kunstlicht zijn. Plaats de kast niet in de nabijheid van gevelverlichting.

Figuur 8.6 geeft de plaatsing in de gevel aan. In figuur 8.7 zijn de locaties van de kasten weergegeven.

Figuur 8.12 Instructies van plaatsen van inbouwkast IB VL 06 + IB VL 07.

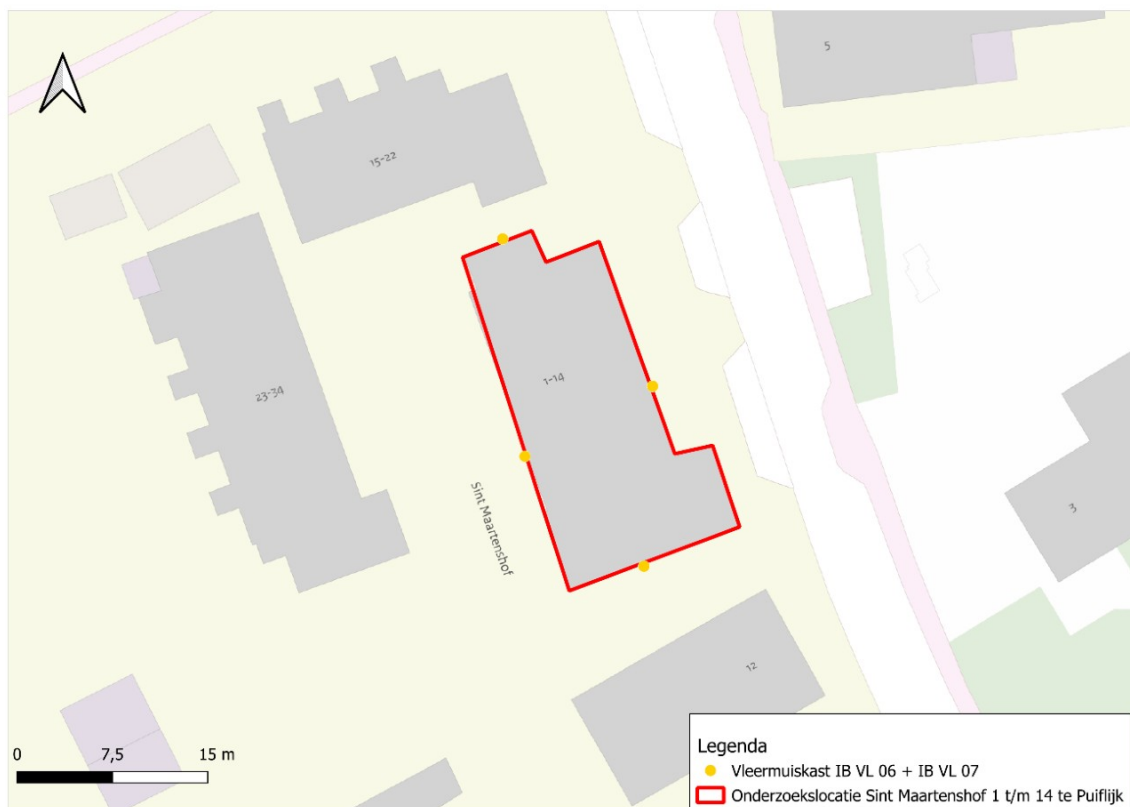
- Sint Maartenshof 1 t/m 14: (4x)

Figuur 8.13 Locatie inbouwkasten gewone dwergvleermuis (totaal 4).
