# NOTITIE

Onderzoek jaarrond beschermde rust- en verblijfplaatsen

08-11-2024 - 2<sup>e</sup> versie

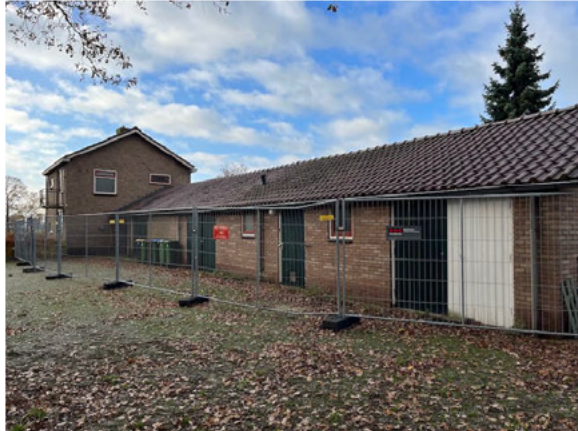
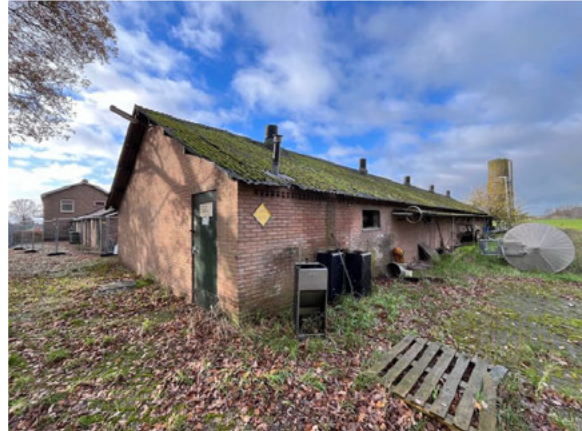
Op het erf staat een woning met geschakeld bijgebouw. Aan de noordzijde bevindt zich een vrijstaande veestal. De woning heeft twee lagen met kap en is gebouwd in 1965. Het is aannemelijk dat een spouw aanwezig is maar er zijn geen open stootvoegen in de gevel aanwezig. De dakrand is van een vogelschroot voorzien.

Aan de noordzijde staat een lage, langwerpige uitbouw met gemetselde gevels en een pannendak. De dakrand is afgesloten door de toepassing van kappannen. In de gevel zijn geen open stootvoegen aanwezig.

De stal stamt uit 1973 en heeft bakstenen gevels met cellenbetonblokken aan de binnenzijde er tegenaan gemetseld. Een echte spouw ontbreekt maar mogelijk bestaat er een kleine afstand tussen de blokken en de bakstenen. De bovenzijde van de gevels is dicht en open stootvoegen ontbreken in de gevels. Het dak is gedekt met golfplaten die een zeer flauwe golf hebben. Hierdoor zijn de openingen van de dakrand ter plaatse van de langsgevel klein. De golfplaten steken over de langsgevel en een goot of lijst ontbreekt. De golfplaten steken ook over de kopgevels. Waar de kopgevel op het dak aansluit is alleen een smalle lat op de gevel bevestigd. Er zijn geen windveren, boeiboorden of kokerconstructies aanwezig. Onder de golfplaten zijn isolatieplaten met aluminiumfolie aangebracht.

Figuur 1 & 2. Woning met bijgebouw (l) en stal (r).
