# NOTITIE

Onderzoek jaarrond beschermde rust- en verblijfplaatsen

08-11-2024 - 2<sup>e</sup> versie

Aan de Bisschopsweg 55 in Lunteren bevindt zich een voormalig agrarisch bedrijf. Het voornemen bestaat om de locatie te gebruiken voor nieuwbouw, de bestaande bebouwing wordt gesloopt. Naar aanleiding hiervan is een quickscan flora en fauna gedaan ([REDACTED], [REDACTED] 30 nov 2023. Quickscan Wnb, Bisschopweg 55 Lunteren. Bureau Bleijerveld). Hieruit is naar voren gekomen dat de gebouwen potentieel geschikt zijn als verblijfplaats voor vleermuizen en huismus. Nestplaatsen van gierzwaluw waren niet te verwachten vanwege de landelijke ligging maar gelet op de nabijheid van de bebouwde kom is deze soort wel meegenomen in het onderzoek.

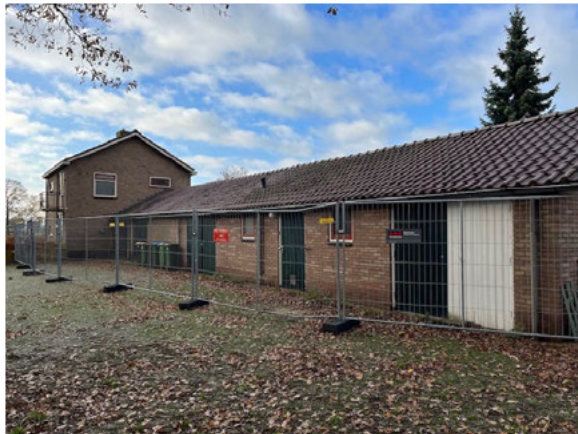
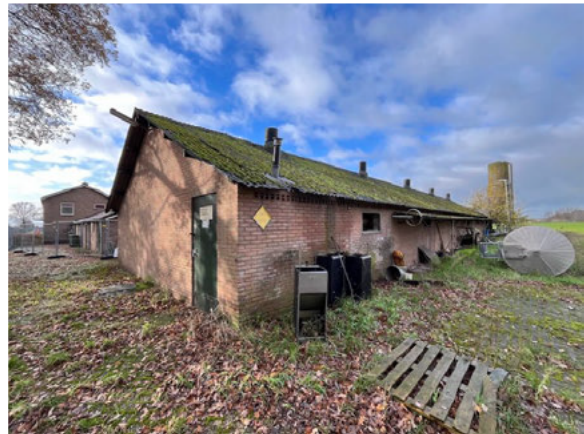
Op het erf staat een woning met geschakeld bijgebouw. Aan de noordzijde bevindt zich een vrijstaande veestal. De woning heeft twee lagen met kap en is gebouwd in 1965. Het is aannemelijk dat een spouw aanwezig is maar er zijn geen open stootvoegen in de gevel aanwezig. De dakrand is van een vogelschroot voorzien.

Aan de noordzijde staat een lage, langwerpige uitbouw met gemetselde gevels en een pannendak. De dakrand is afgesloten door de toepassing van kappannen. In de gevel zijn geen open stootvoegen aanwezig.

De stal stamt uit 1973 en heeft bakstenen gevels met cellenbetonblokken aan de binnenzijde er tegenaan gemetseld. Een echte spouw ontbreekt maar mogelijk bestaat er een kleine afstand tussen de blokken en de bakstenen. De bovenzijde van de gevels is dicht en open stootvoegen ontbreken in de gevels. Het dak is gedekt met golfplaten die een zeer flauwe golf hebben. Hierdoor zijn de openingen van de dakrand ter plaatse van de langsgevel klein. De golfplaten steken over de langsgevel en een goot of lijst ontbreekt. De golfplaten steken ook over de kopgevels. Waar de kopgevel op het dak aansluit is alleen een smalle lat op de gevel bevestigd. Er zijn geen windveren, boeiboorden of kokerconstructies aanwezig. Onder de golfplaten zijn isolatieplaten met aluminiumfolie aangebracht.

Figuur 1 & 2. Woning met bijgebouw (l) en stal (r).
