Breda - reconstructie kruispunt  
Noordelijke Rondweg - Kapittelweg

Tijdelijke verkeersmaatregelen  
Afstellingen  
Fase 2, werkzaamheden zuidzijde kruispunt

Gemeente Breda  
Interieur: RBR 19-03-25  
versie: 1.0  
staat: 1  
van: 1  
schaal: 1:1000 / 1:100  
formaat: 1399x841  
tekening: 20252519-003

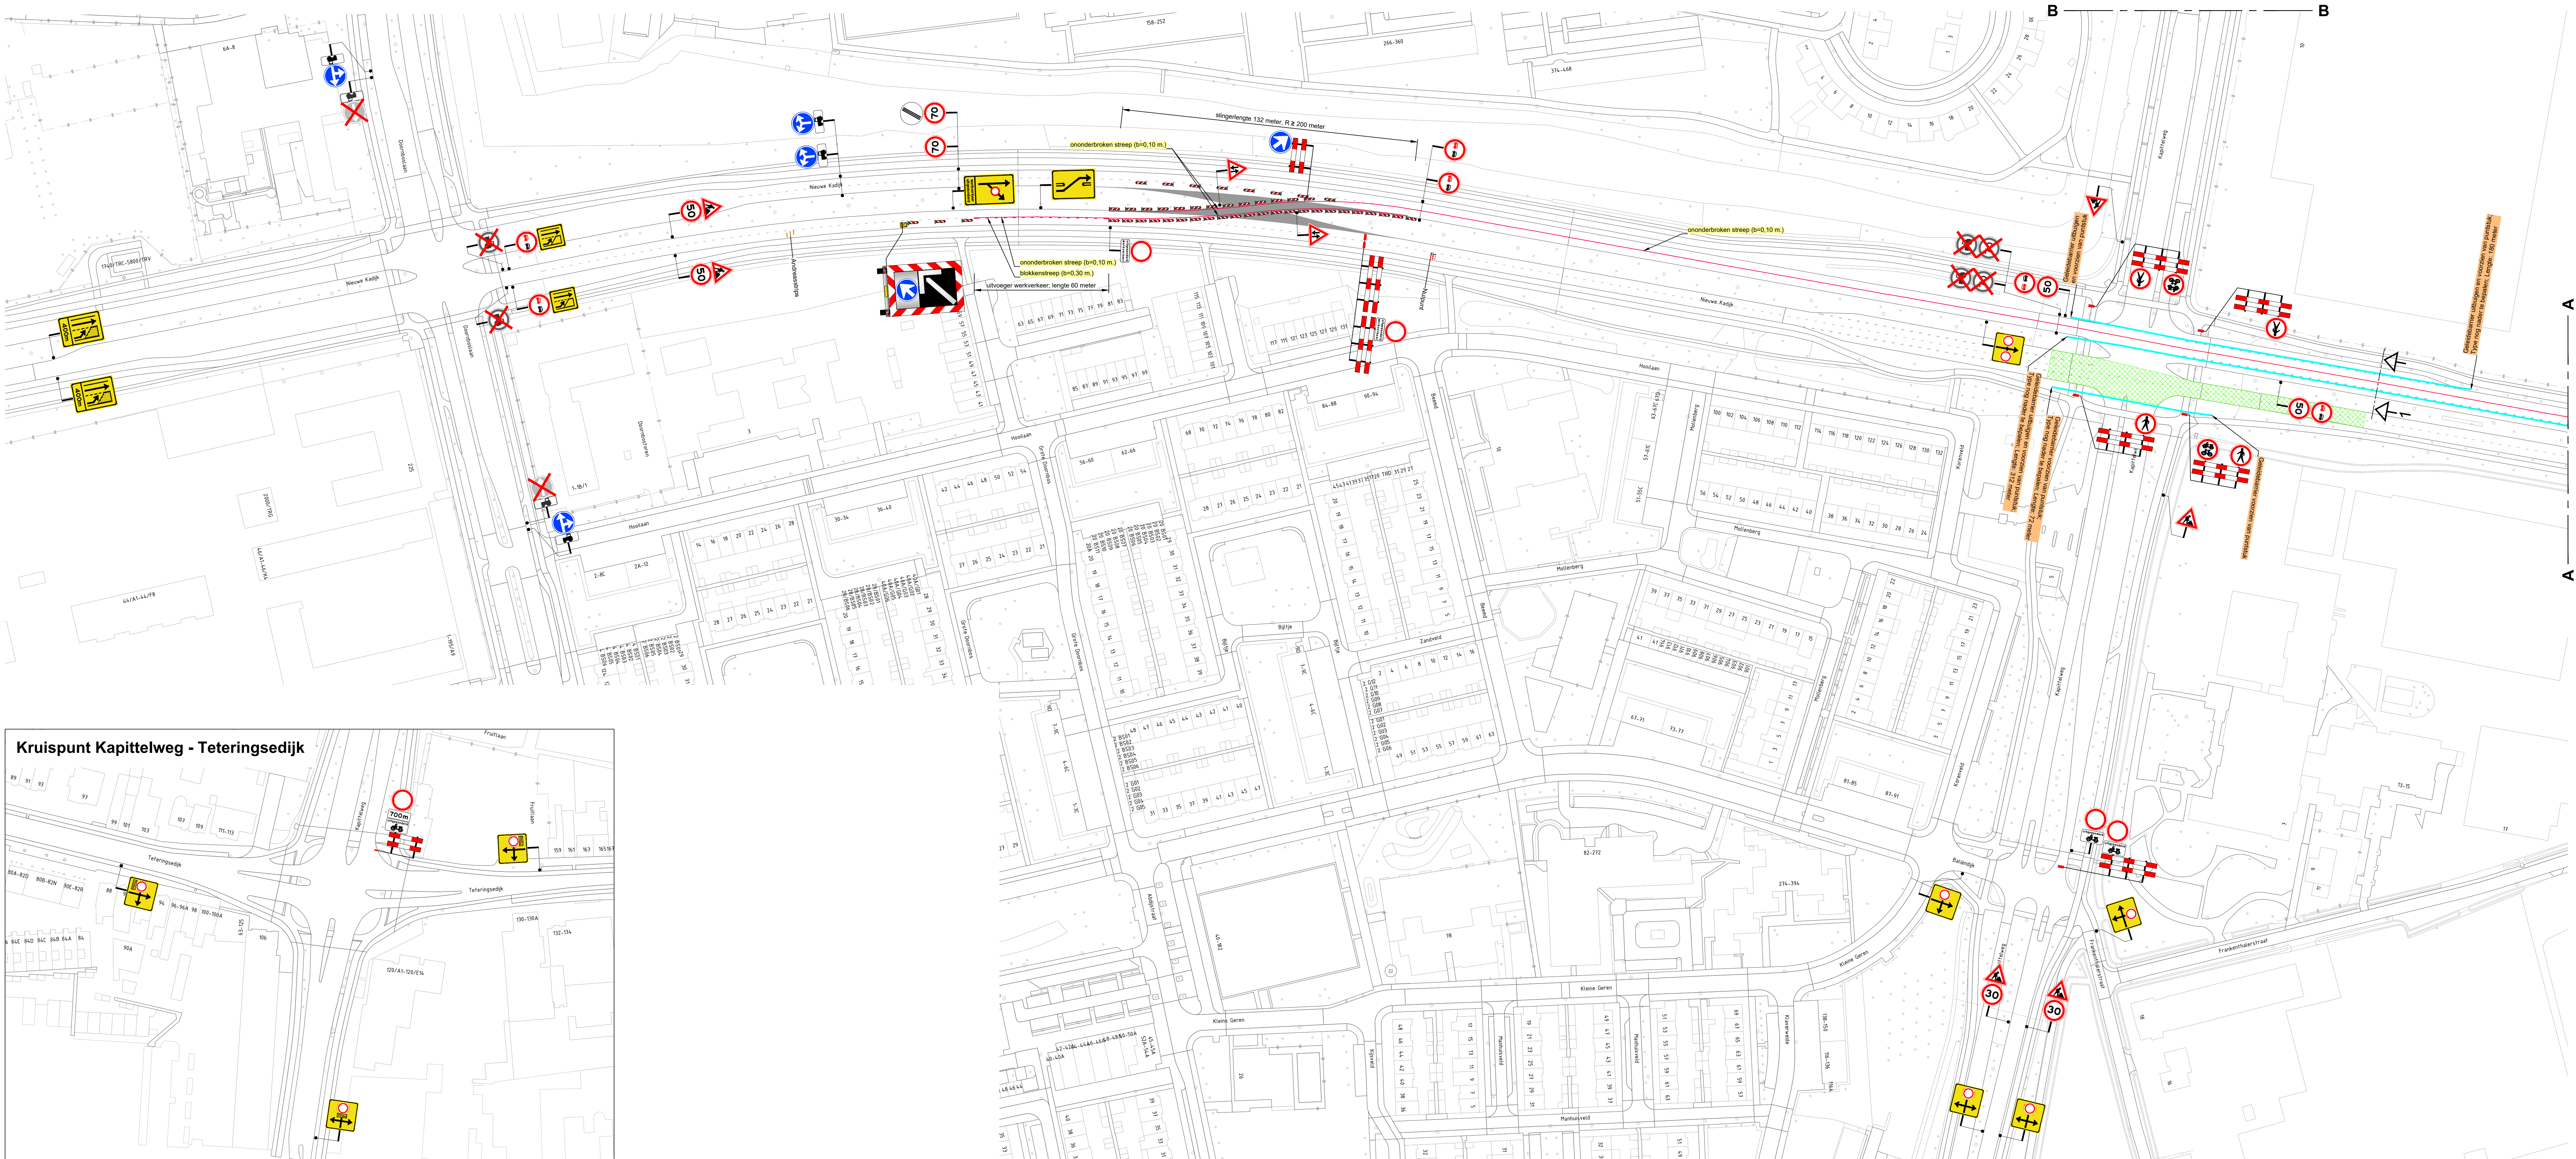
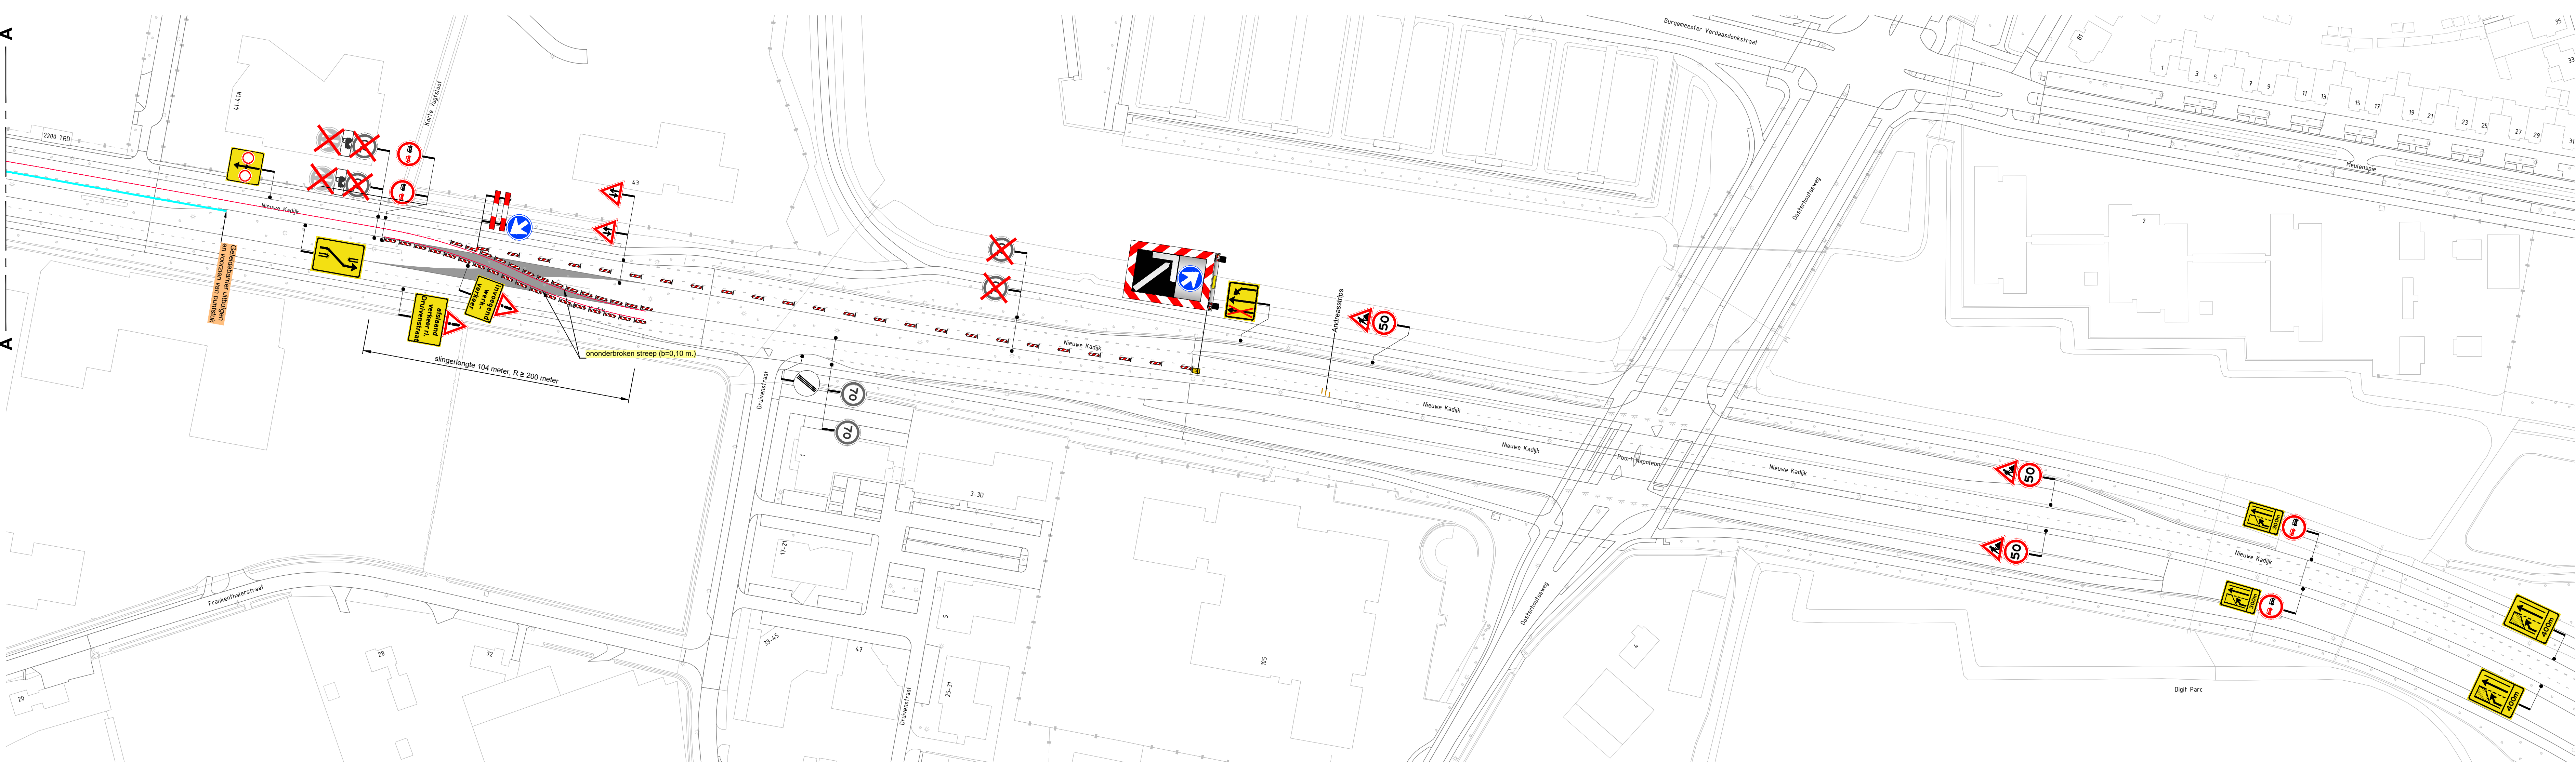
- Dienaankomende conflicterende markeringen;
- VRI dient buiten bedrijf te worden gesteld;
- Markering in meters tenzij anderszins aangegeven;
- Vanwege ontbreken markering in de ondergrond van de bestaande situatie is de markering ter indicatie ingetekend.
