**project**  
ARENPALMSTRAAT 58

**fase**  
VERGUNNINGSAANVRAAG

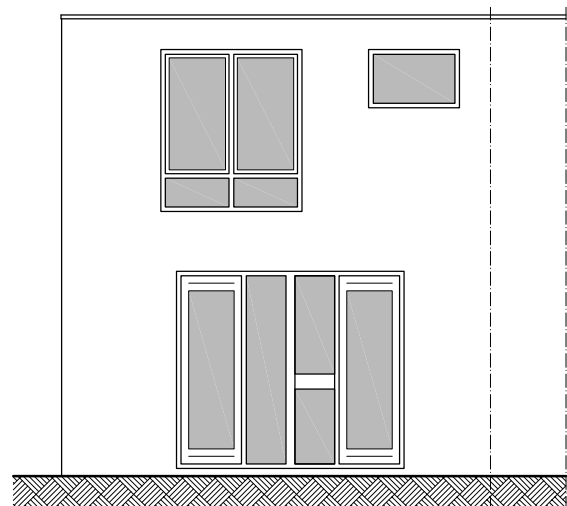
vooraanzicht I  
bestaande situatie

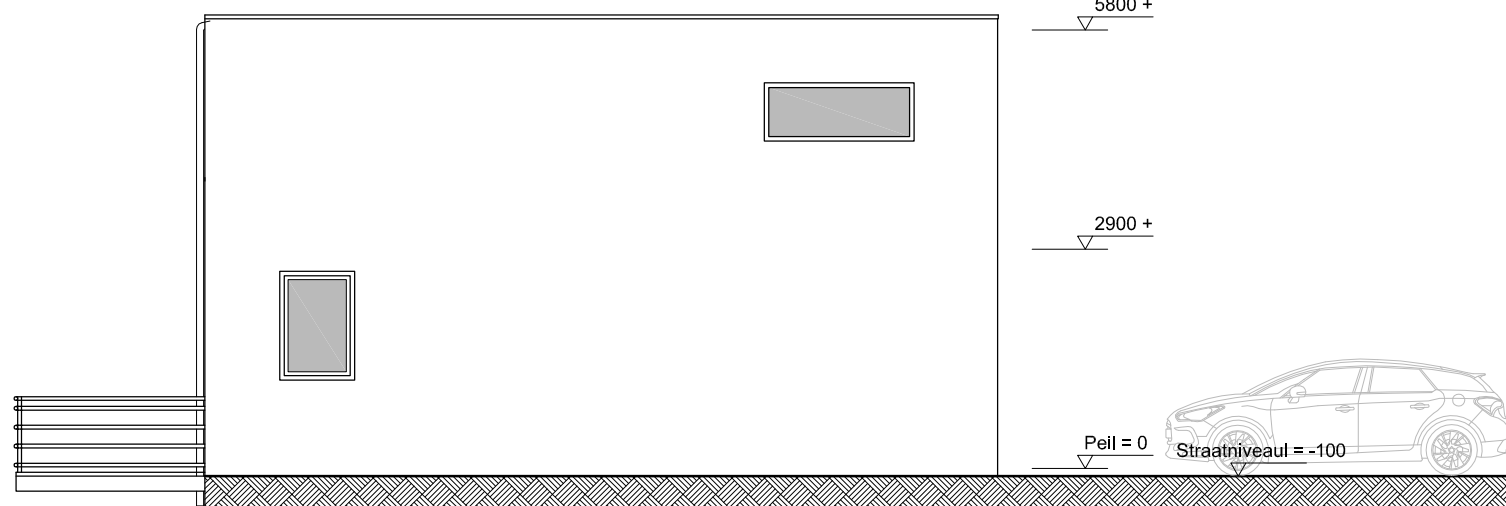
zijaanzicht II  
bestaande situatie

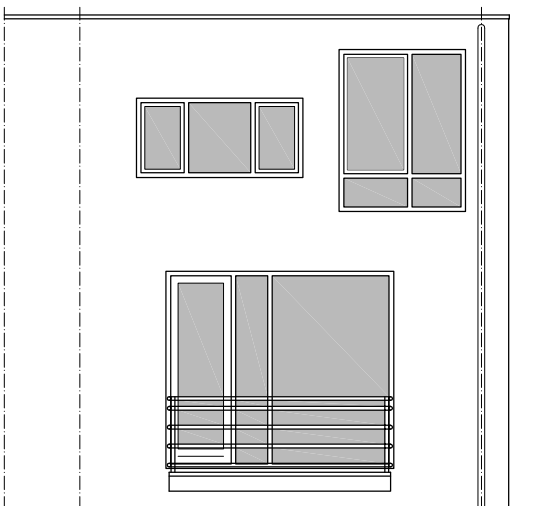
achteraanzicht II  
bestaande situatie

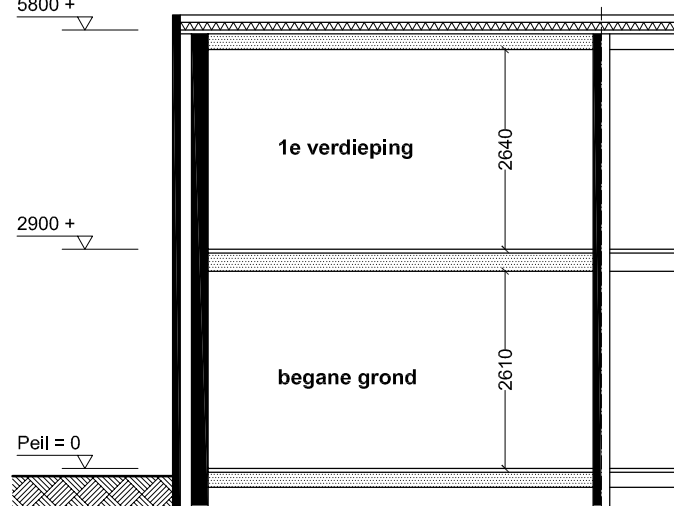
doorsnede A-A  
bestaande situatie

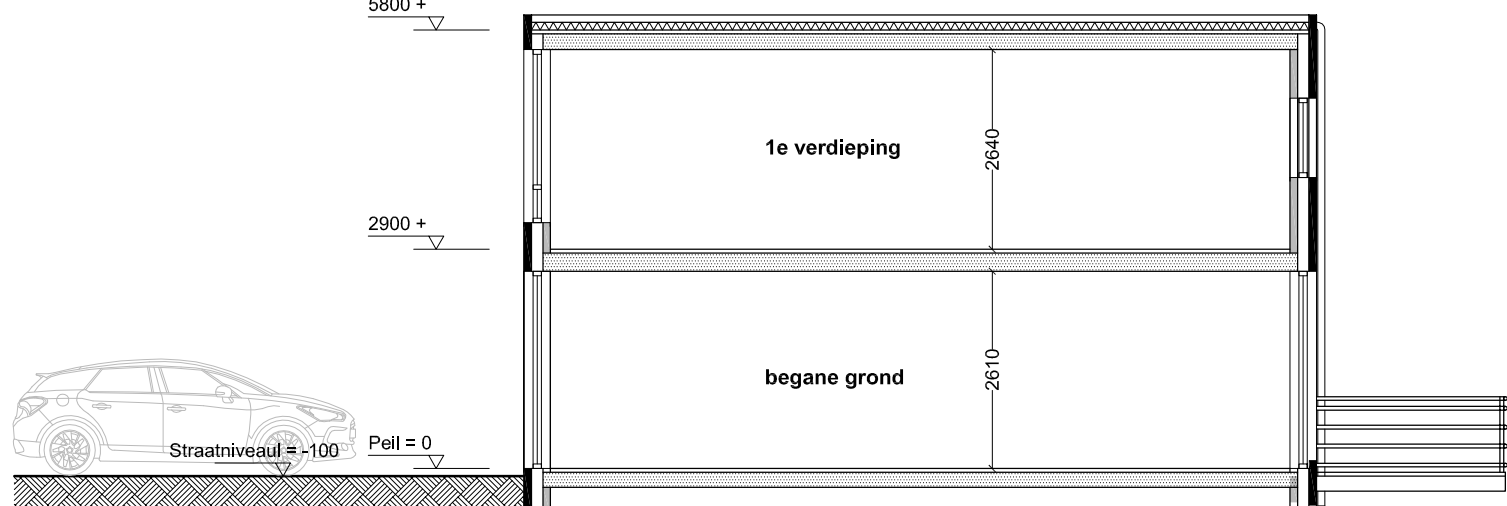
doorsnede B-B  
bestaande situatie

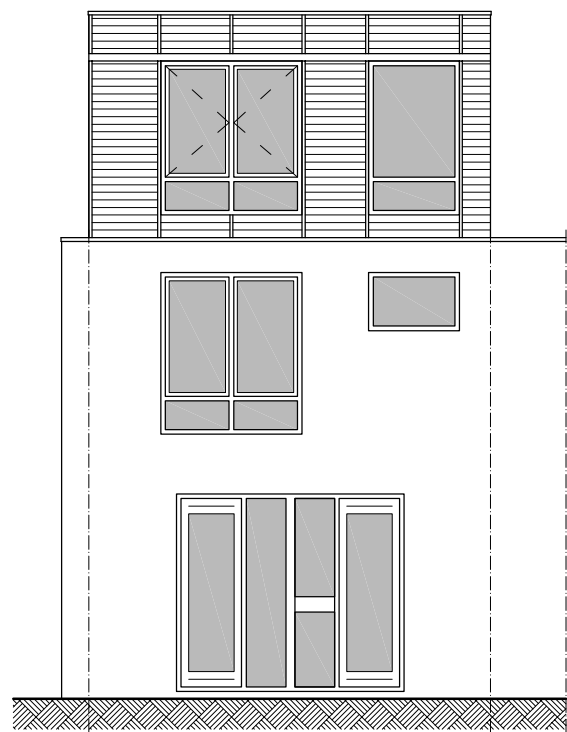
vooraanzicht I  
nieuwe situatie

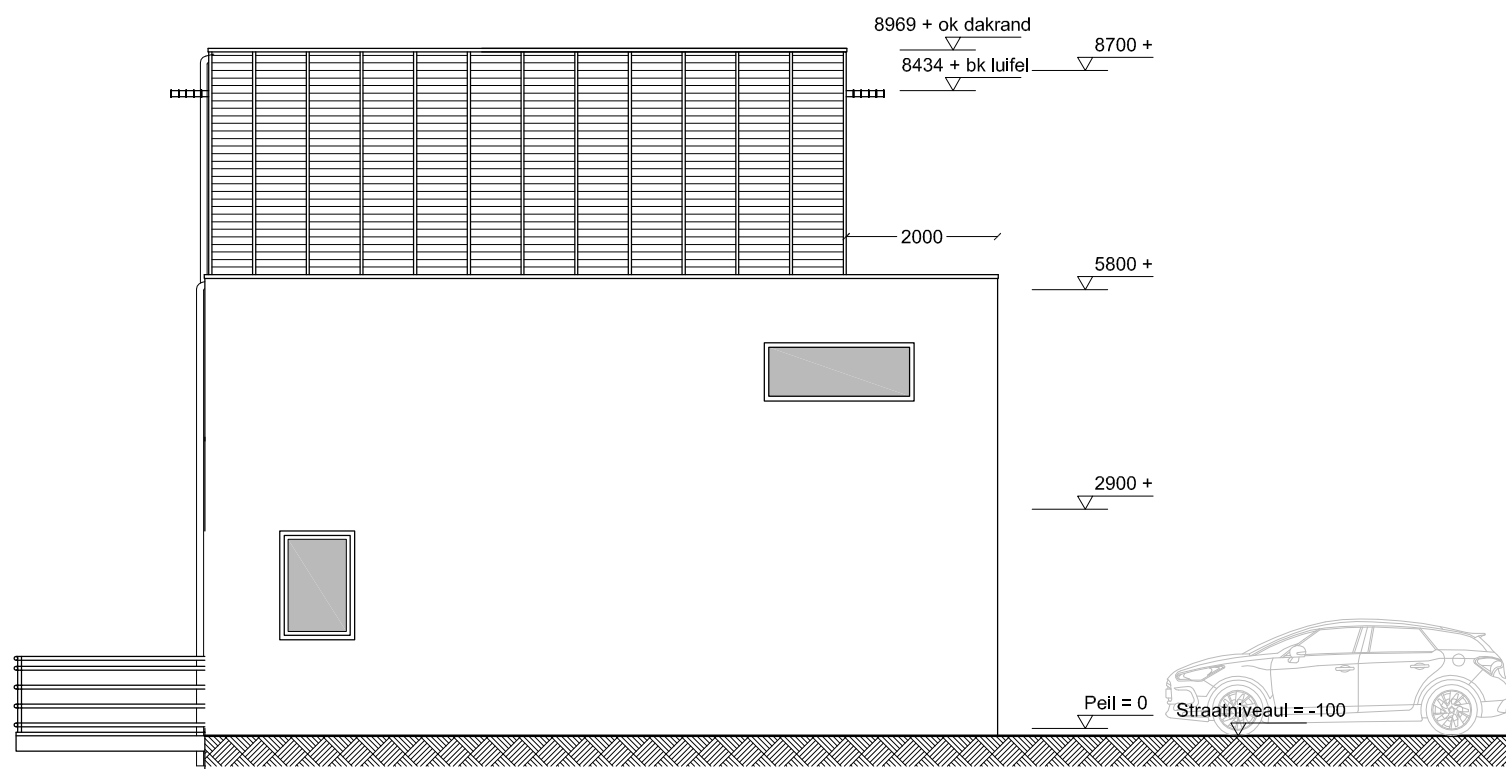
zijaanzicht II  
nieuwe situatie

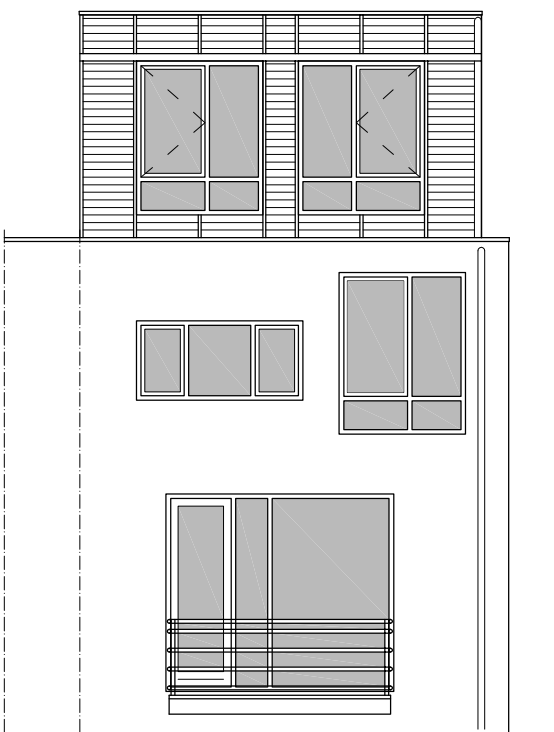
achteraanzicht II  
nieuwe situatie

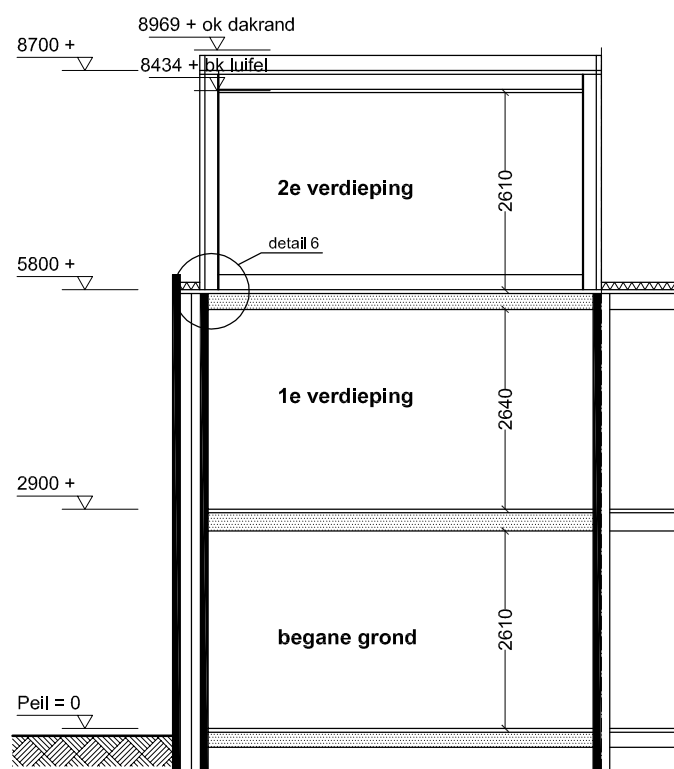
doorsnede A-A  
nieuwe situatie

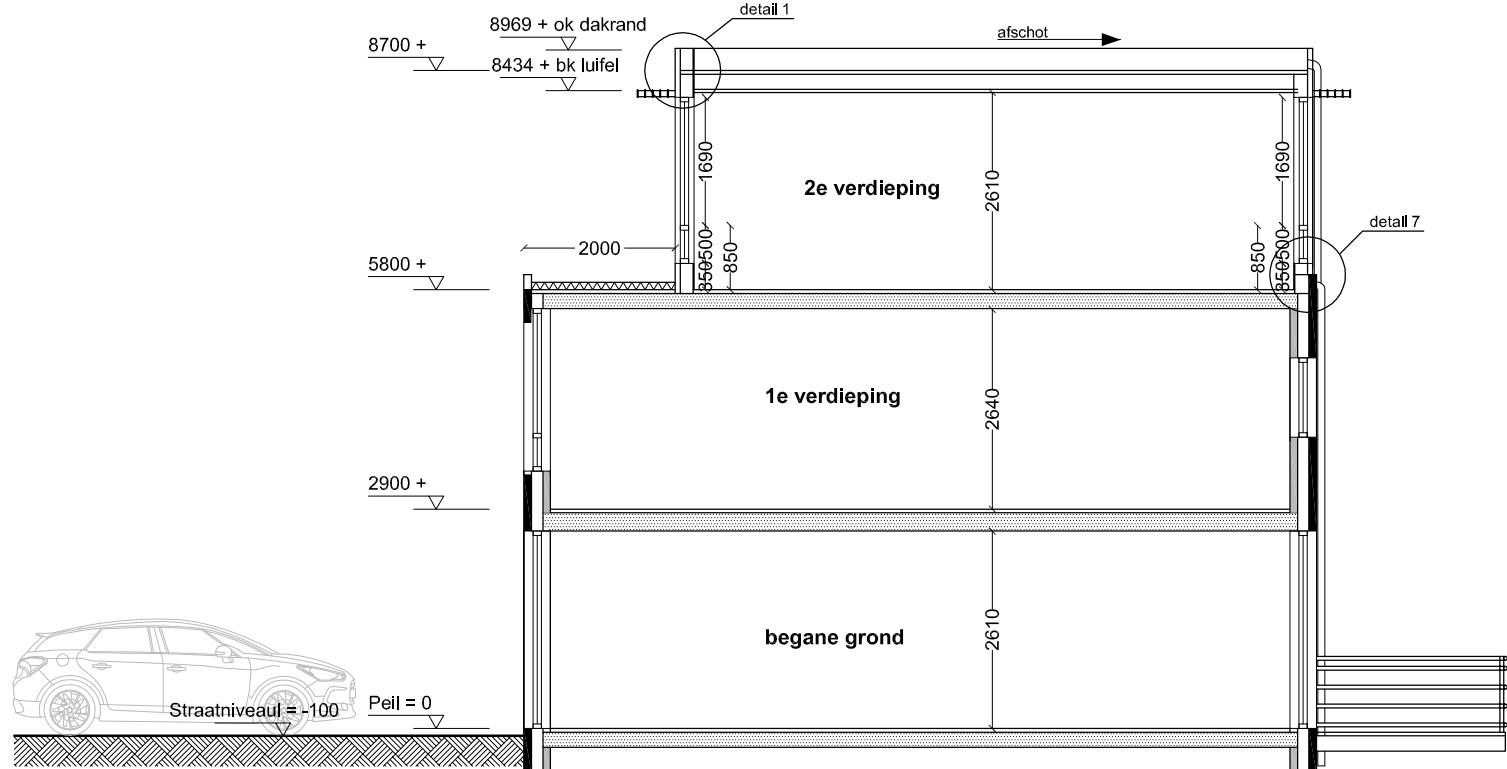
doorsnede B-B  
nieuwe situatie

Rc dak ten minste 6,3 m<sup>2</sup>K/W

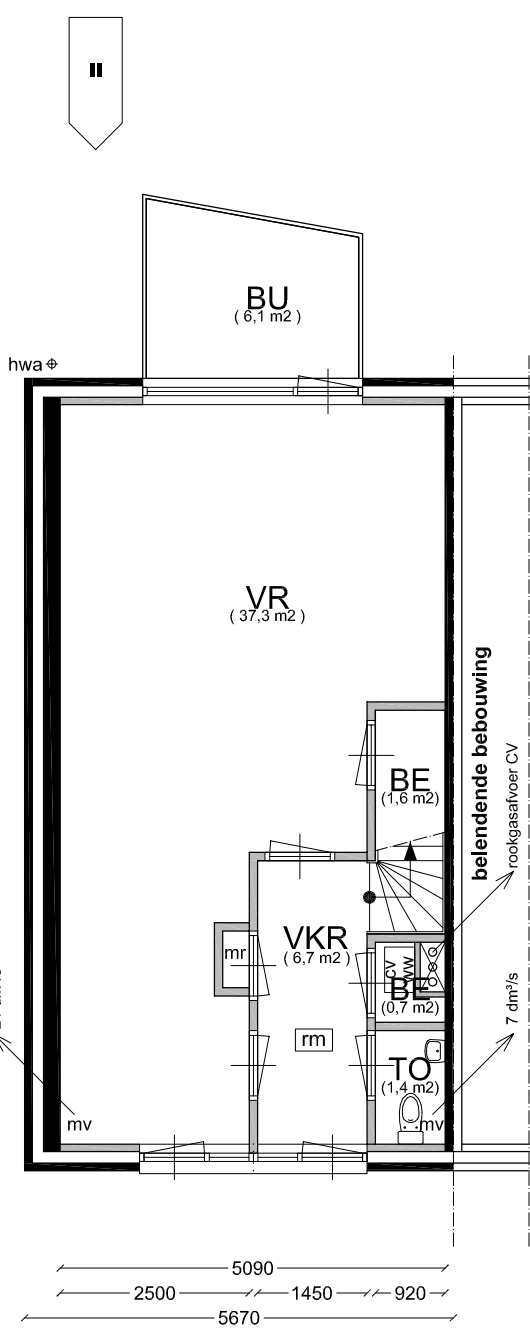
begane grond  
bestaande situatie  
(ongewijzigd)

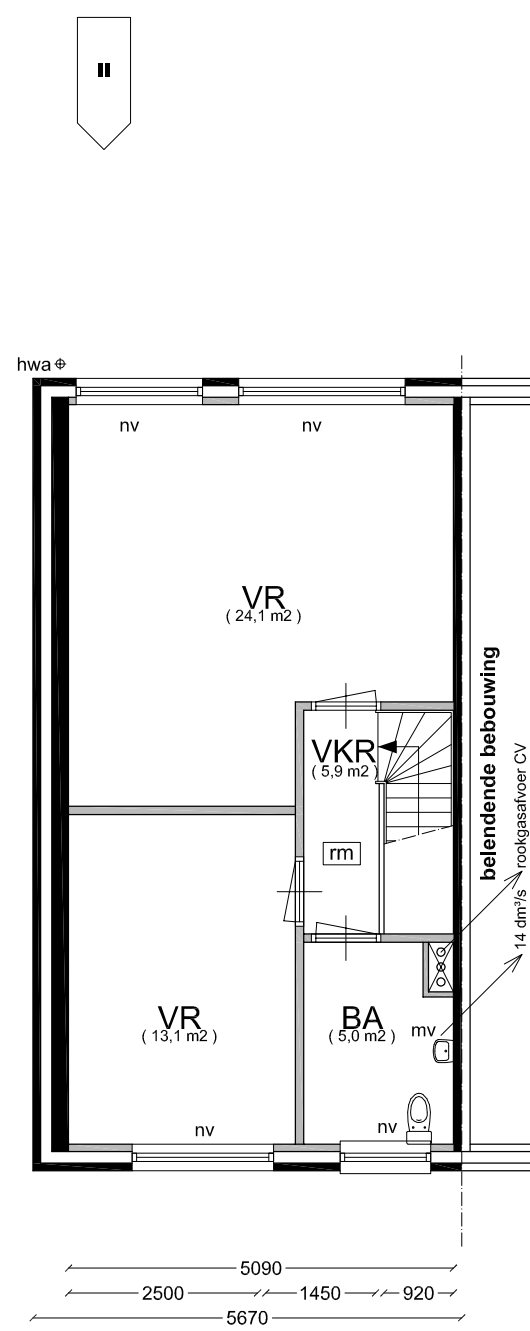
1e verdieping  
bestaande situatie

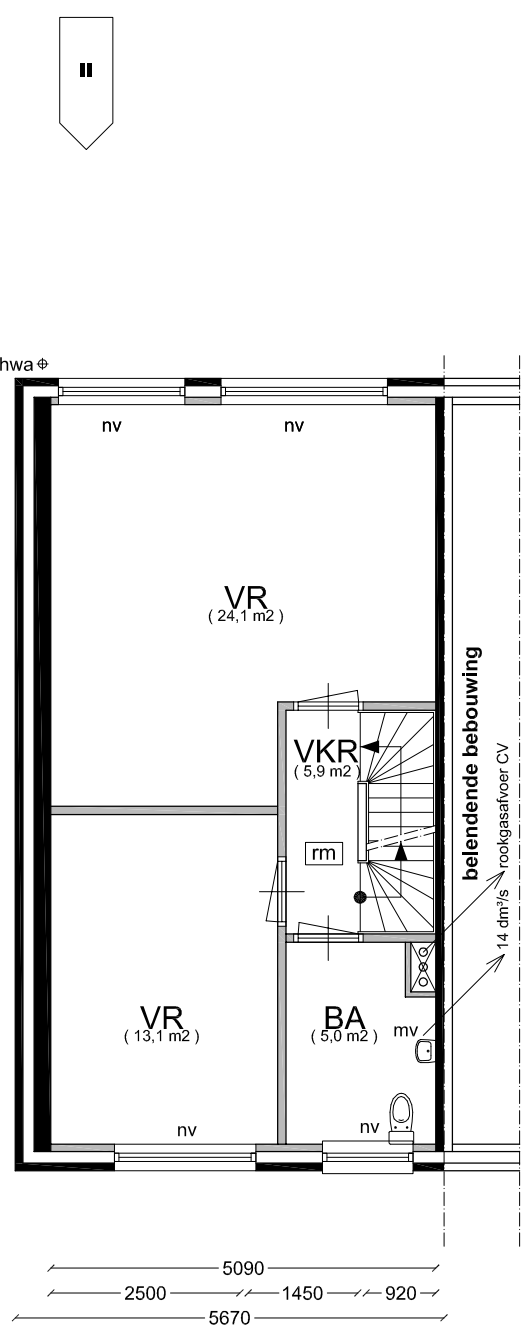
1e verdieping  
nieuwe situatie

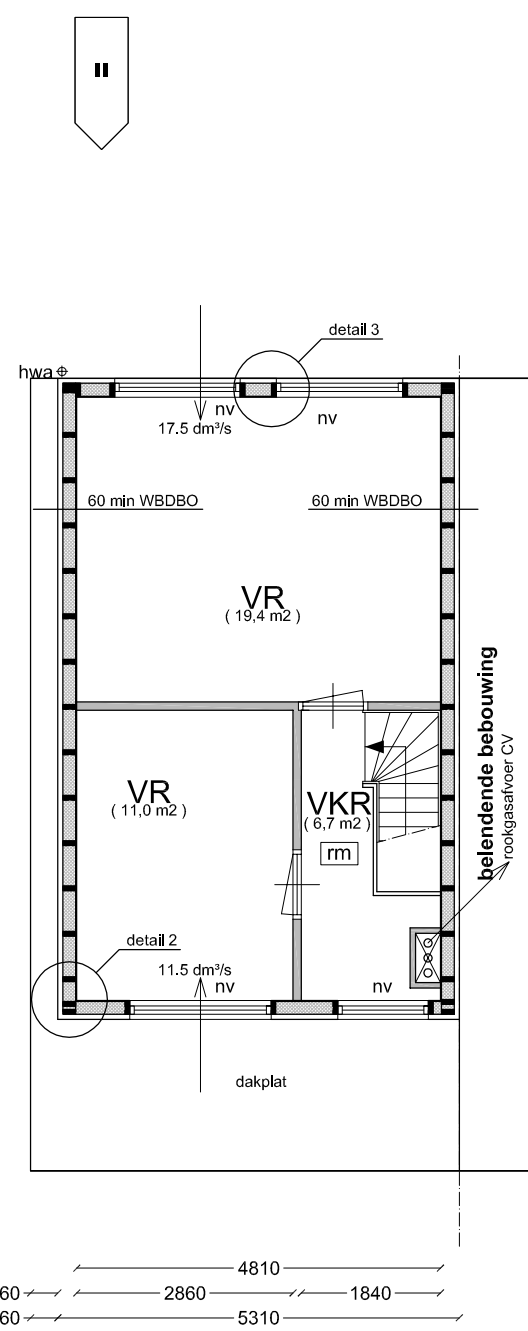
2e verdieping  
nieuwe situatie

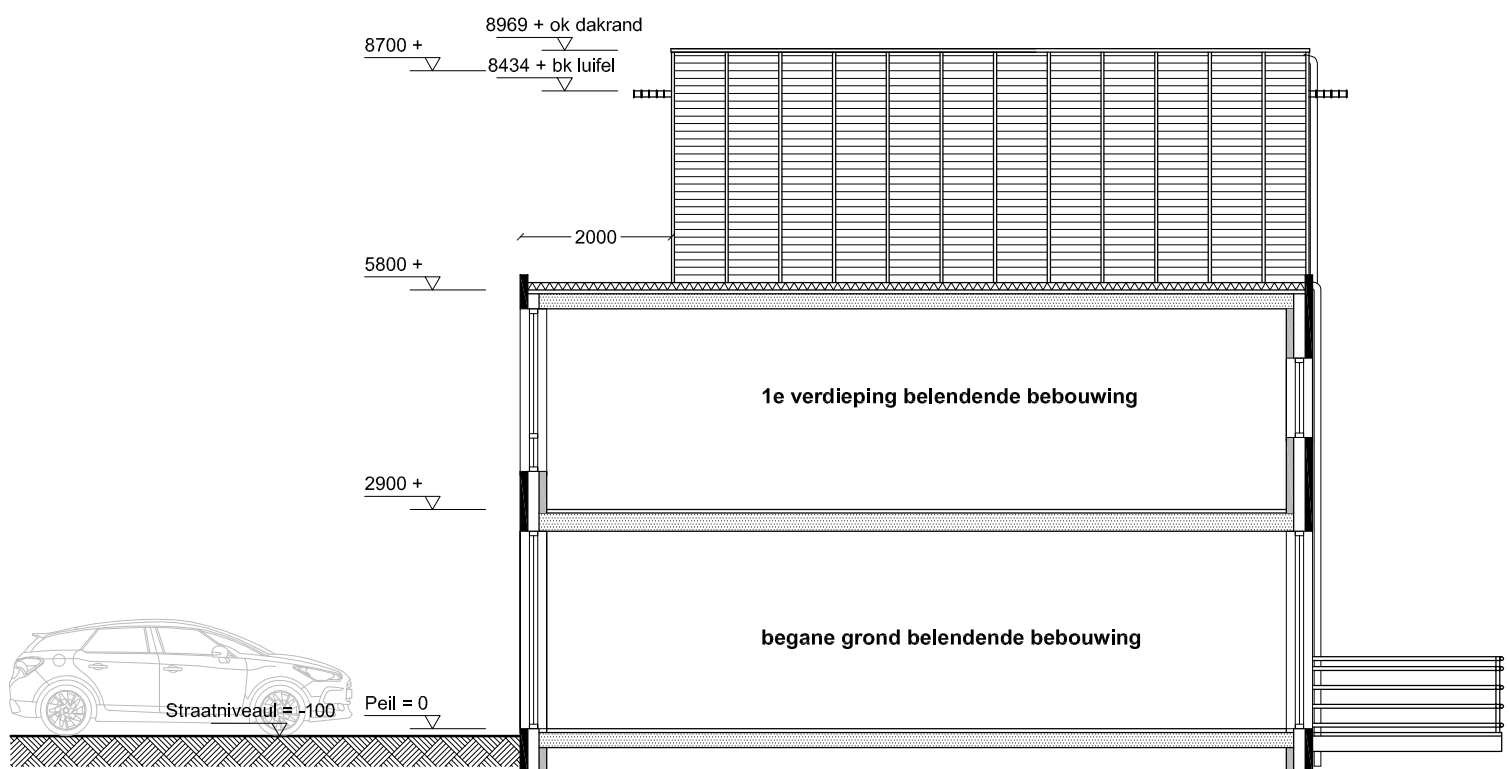
aanzicht IV  
nieuwe situatie
