Beantwoording vragen Provincie Gelderland – Zaaknummer 2025-004197

Datum: 9 mei 2024  
Betreft: Beantwoording vragen vergunningsaanvraag 2025-004197 – Van Goghstraat Arnhem  
Kenmerk: 2025-242075

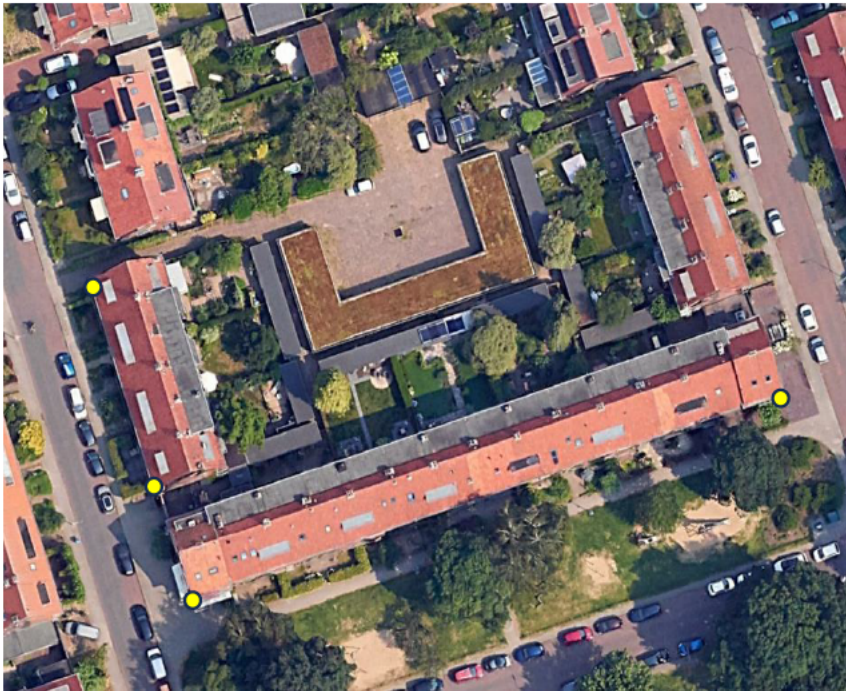
De locaties van de kasten zijn in onderstaande kaart opgenomen.

*Figuur 1. Locaties losse gierzwaluwkasten.*

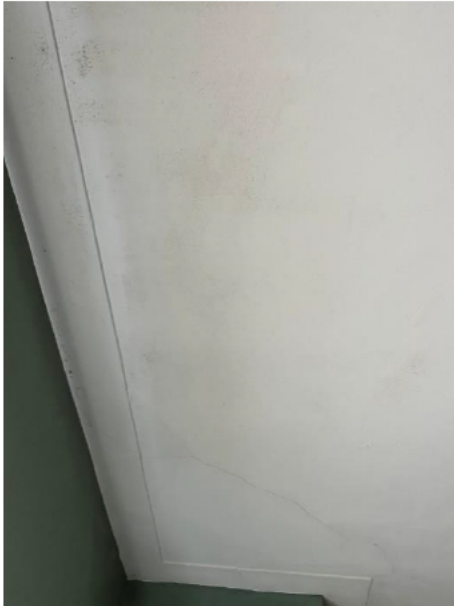
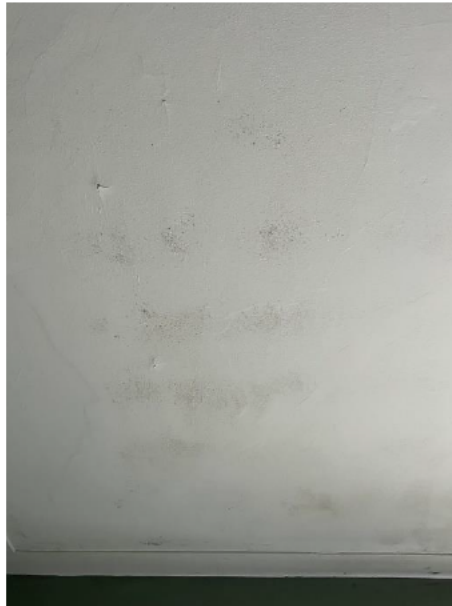
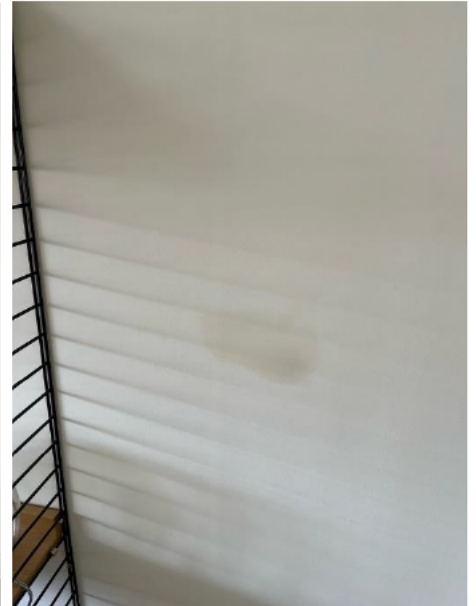
In het oude dak zijn op diverse locaties lekkages aanwezig. Dit wordt veroorzaakt door de oude dakpannen, scheluwe pannen, gescheurde loodflappen bij schoorstenen, kapotte dakgoten en waterkeringen en dergelijke. Door de lekkages in het dak is sprake van een ongezond binnenklimaat. Op de muren in diverse woningen is sprake van vochtophoping, condensvorming en schimmelvorming (zie onderstaande foto's) wat direct leidt tot een ongezond binnenklimaat en slechte woonomstandigheden waardoor mensen klachten in de luchtwegen hebben of kunnen krijgen. Dit vormt direct een verslechtering van de volksgezondheid. Eveneens kan dit een negatief effect hebben op de sociale leefomstandigheden van de bewoners.

Foto's. Verschillende voorbeelden van vochtophoping en schimmelvorming in de woningen.

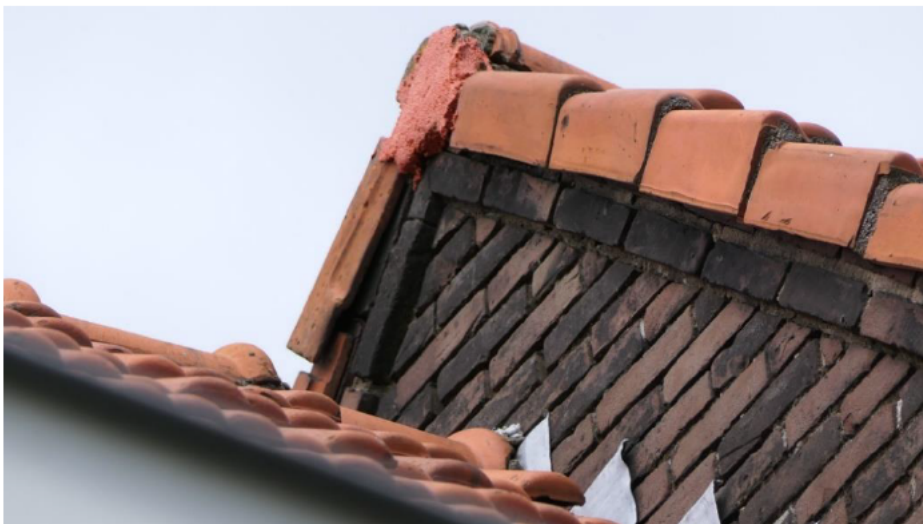
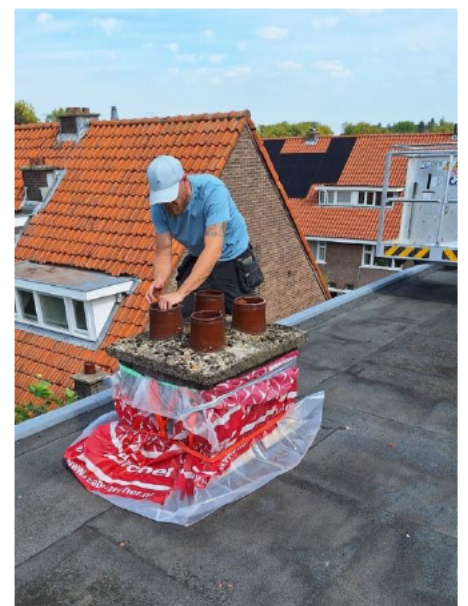
Foto's. Uitgevoerde noodmaatregelen om lekkages te verminderen.

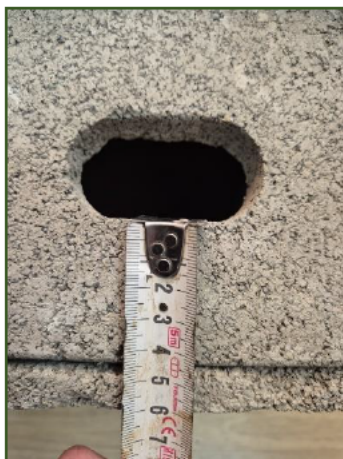
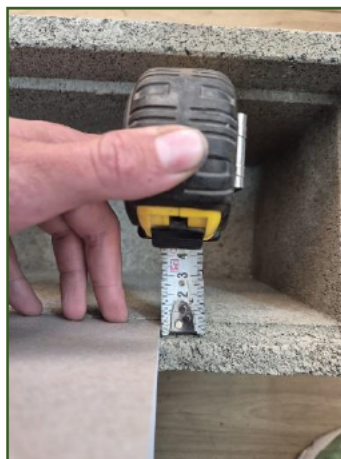
De invliegopening is ca 4 cm boven de bodem van de nestkast. Zie onderstaande foto's.

Foto's. Maatvoering invliegopeningen gierzwaluwkast: VO GZ 02.
