# MILIEUHYGIËNISCH VOORONDERZOEK

Vlietland in Leidschendam (zuidoostelijk deel)

Ref.: NL202023407.002-R22-957  
15 december 2022

NL202023407.002-R22-957

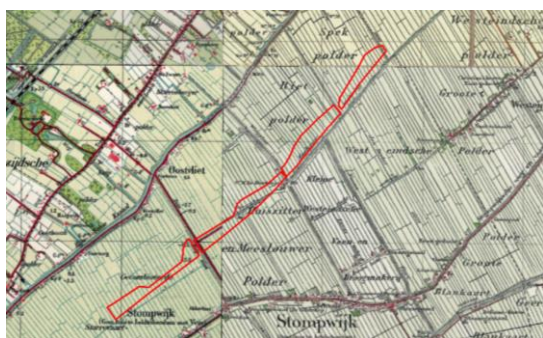
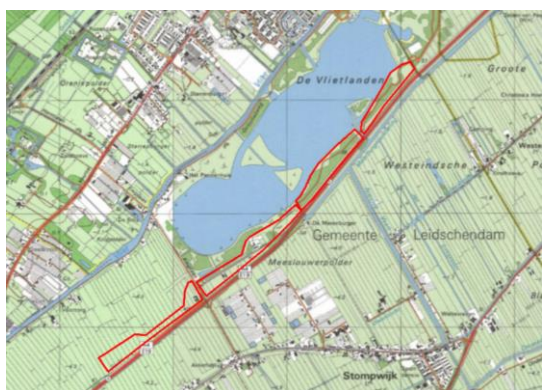
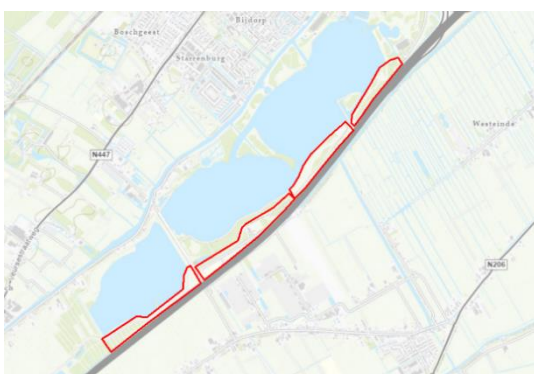
Op basis van de beschikbare oude luchtfoto's en kaartmateriaal (via: [www.topotijdreis.nl](http://www.topotijdreis.nl)) is de historie van de onderzoekslocaties onderzocht. In figuur 3.1 is de globale ligging van de onderzoekslocaties (rood omrand) weergegeven in 1940 (linksboven), 1970 (rechtsboven), 1990 (linksonder) en 2022 (rechtsonder). Uit het kaartmateriaal blijkt dat de onderzoekslocaties tot begin jaren '70 gelegen was in de "Riet- en Spekpolder". In de jaren '70 maakt een groot gedeelte van de onderzoekslocaties deel uit van de recreatieplas "De Vlietlanden". In de jaren '80 is het gebied ingericht als het hedendaagse recreatiegebied.

Figuur 3.1: Historisch kaartmateriaal (Bron: topotijdreis)

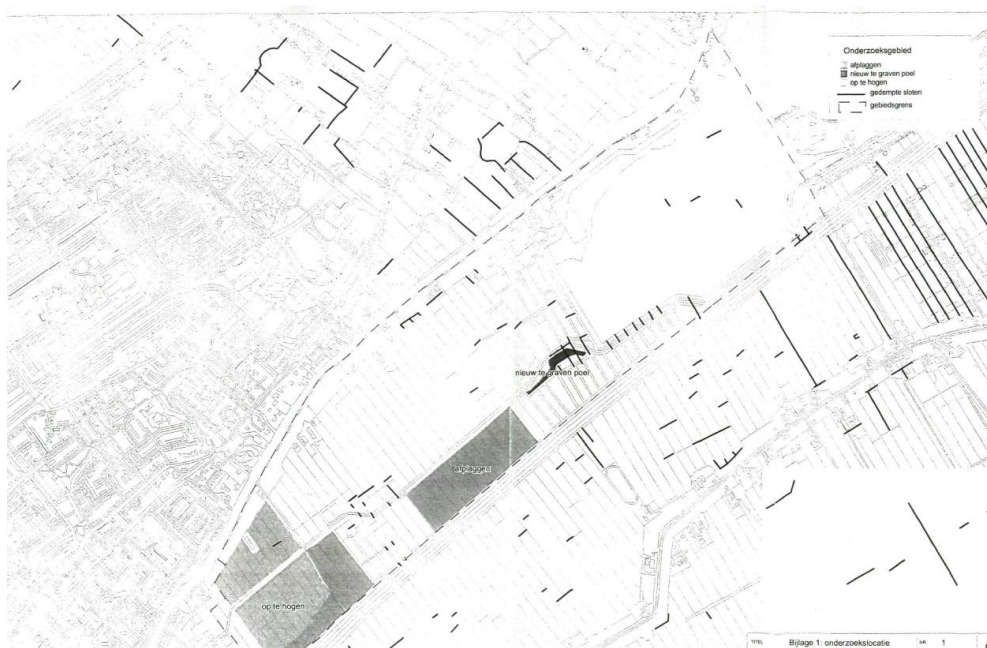
De onderzoekslocatie uit 2003 overlapt met een klein deel van de huidige onderzoekslocaties. Net buiten de onderzoekslocaties is op drie grote percelen bodemonderzoek uitgevoerd in het kader van natuurbouw. Op locaties waar grondroerende activiteiten hebben plaatsgevonden is bodemonderzoek uitgevoerd. Uit de analyseresultaten blijkt dat de grond hooguit licht verontreinigd is met EOX, PAK, minerale olie en zware metalen. Destijds is vastgesteld dat de Rijksweg A4 geen invloed heeft gehad op de bodemkwaliteit binnen de locatie. Er is geen onderzoek uitgevoerd naar de kwaliteit van het grondwater. Uit het historisch bodemonderzoek blijkt dat binnen de huidige onderzoekslocaties sprake is van elf slootdempingen die potentieel verdacht zijn op bodemverontreiniging, zie onderstaand figuur. In bijlage 2 zijn deze dempingen ook weergegeven. De dempingen hebben betrekking tot de onderzoekslocaties 3 en 4.

Figuur 4.1 bekende slootdempingen

**Beoordeling:** Op basis van deze rapportage is er geen aanleiding om sterke (>Interventiewaarde) bodemverontreiniging te verwachten met uitzondering van de bodem ter plaatse van de (bekende) slootdempingen.

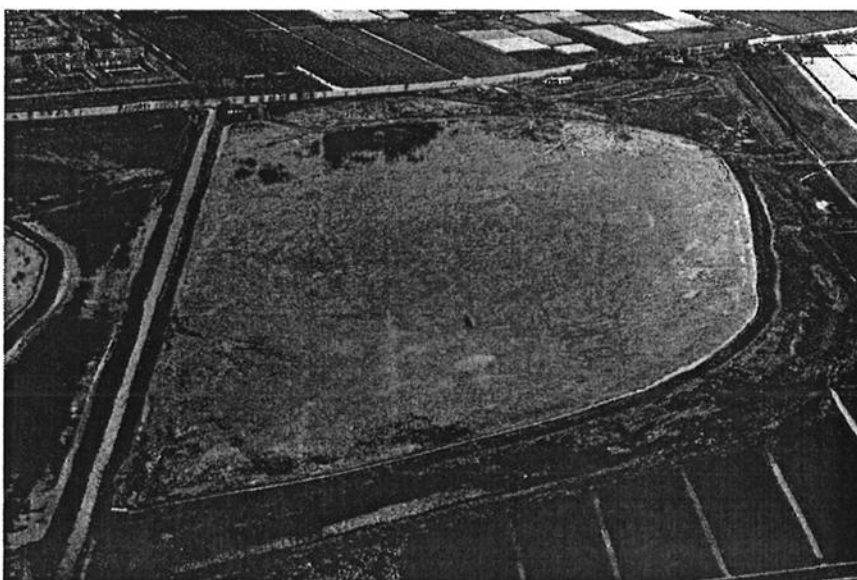
Luchtfoto uit omstreeks 1976

Op een serie schuine luchtfoto's (zwart wit) uit omstreeks 1976 is het volgende zichtbaar (zie bovenstaande foto):

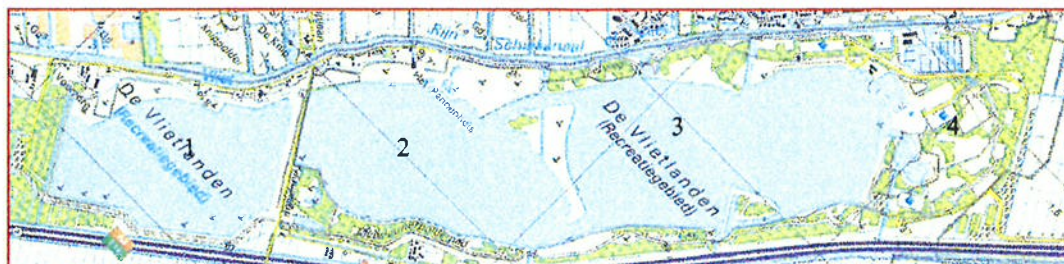
Op de aanlegtekening staat het volgende vermeld (zie bovenstaande tekening):

terrein ten westen van de Kniplaan (nr.: 1)

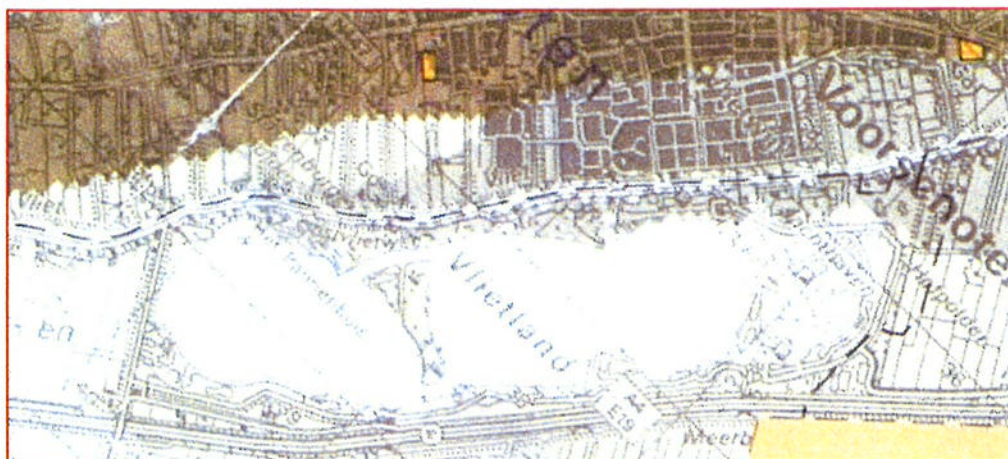
Op de kaarten behorend bij de Cultuur Historische Hoofdstructuur Zuid-Holland (2002) bevindt de onderzoekslocatie zich in een veengebied met grotendeels een lage kans op archeologische sporen (zeer licht grijs).

Tussen de Vliet en de waterpartij dan wel het recreatieterrein is een redelijke tot grote kans op archeologische sporen (grijs).
