## NADER ONDERZOEK FLORA EN FAUNA

### METHEN 8 TE ZEVENAAR

Projectnummer : ANL23-7969  
Periode onderzoek : Augustus 2023 tot juli 2024  
Datum rapportage : 29 augustus 2024

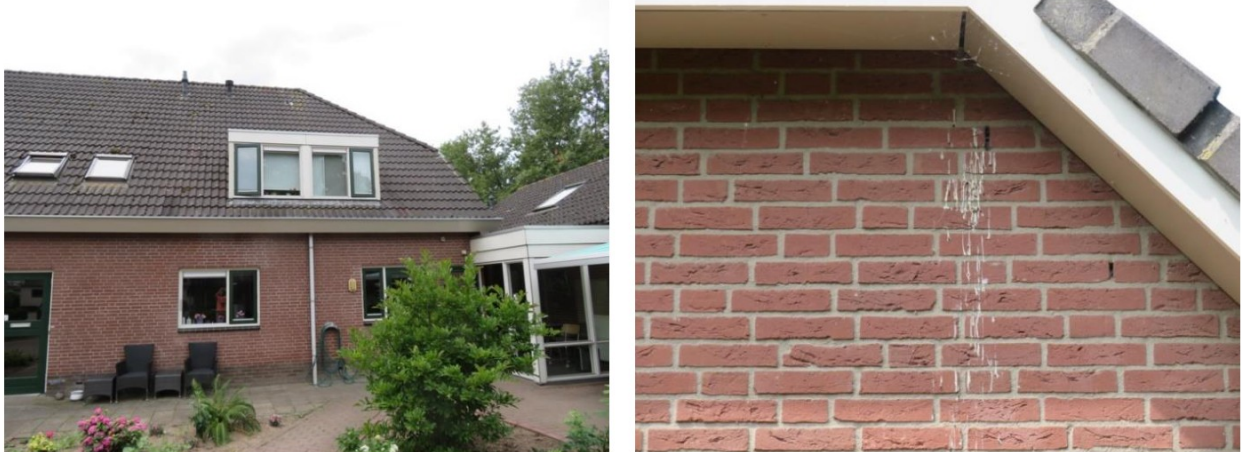
*Afbeelding 2 en 3: Hoofdgebouw en open stootvoegen op de kopgevel.*

Uit de quickscan is naar voren gekomen dat het mogelijk is dat met de plannen vaste rust- en verblijfplaatsen worden aangetast van in de Omgevingswet beschermde soorten vleermuizen. De enige mogelijke openingen zijn de open stootvoegen aan de oostgevel van het hoofdgebouw.

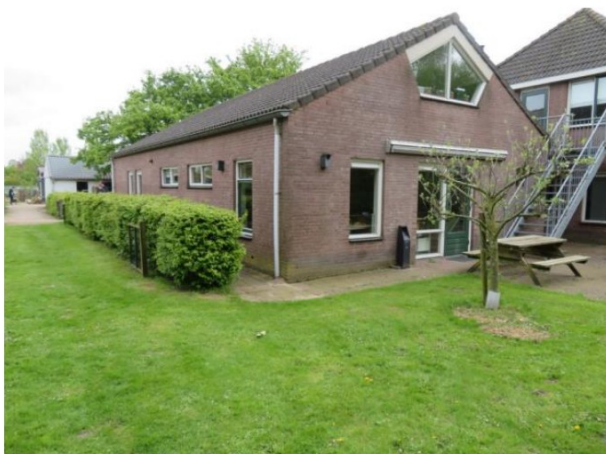
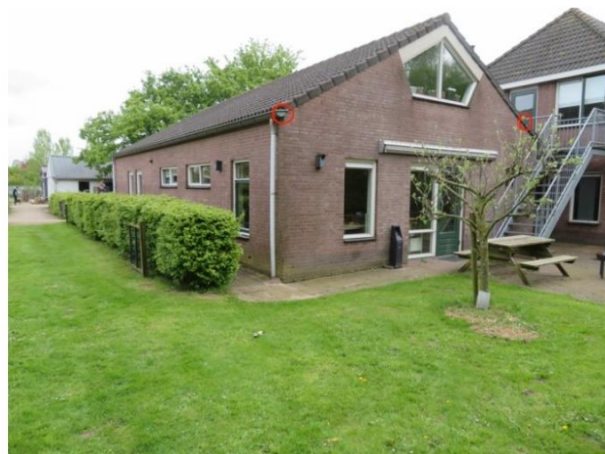
Het eerste bezoek vond plaats op 22 april 2024 van 09:30 tot 10:30. Het was 8 graden, windstil en vrij zonnig. Het bezoek vond plaats na enkele dagen van regen en harde wind. Toch waren er slechts enkele huismussen aanwezig, die zich alle schuilhielden in de beukenhaag naast het gebouw in het plangebied. Geen enkele keer is nestindicerend gedrag waargenomen. De medewerkers van de Thushoeve bevestigden echter dat de mussen weldegelijk nog in het pand aan het broeden zijn. Het tweede bezoek was op 7 mei 2024 van 10:00 tot 11:00. Het was 19 graden, windstil en zonnig. Op zes plaatsen zijn huismussen invliegend gezien. Waarvan vijf verblijven in het bijgebouw aan de achterzijde, afgebeeld in afbeelding 4 en 6 en één verblijf in het hoofdgebouw, zie afbeelding 5.

Afbeelding 3 en 4: In de beukenhaag waren enkele huismussen aan het schuilen en in rood aangegeven waar de nesten zich bevinden.

In totaal zijn zes verblijven van huismussen vastgesteld. Doordat tijdelijke verblijfplaatsen niet dezelfde eigenschappen bieden als de originele verblijfplaatsen moeten meerdere kasten aangeboden worden zodat dit kan worden ondervangen. Per verblijfplaats dat wordt verwijderd dienen minimaal twee of meer verblijfplaatsen te worden gerealiseerd. Voor de 6 huismusverblijfplaatsen moeten minimaal 12 tijdelijke verblijven worden gerealiseerd aan gebouwen binnen 100 meter tot maximaal 200 meter van het plangebied. Deze moeten actief zijn vooren tijdens de nieuwbouw en minimaal 1 jaar na de oplevering van de nieuwbouw actief blijven. De tijdelijke verblijfplaatsen hebben een gewenningsperiode van 3 maanden voordat de gebouwen ongeschikt gemaakt mogen worden.

In de nieuwbouw dienen eveneens minimaal 12 verblijven te worden ingebouwd. Voor het verwijderen van de verblijfplaatsen is een omgevingsvergunning voor een flora- en fauna-activiteit benodigd.

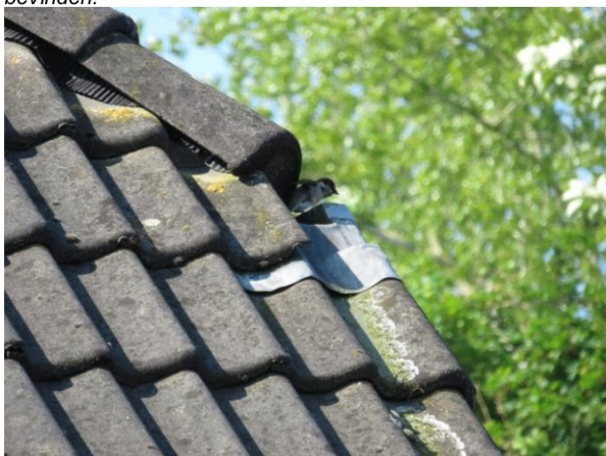
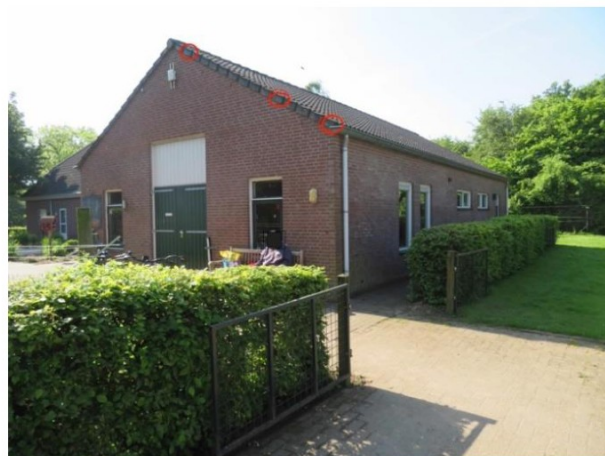
Afbeelding 5 en 6: Tijdens de quickscan en twee nader onderzoeken is naar voren gekomen dat 6 verblijven van huismussen aanwezig zijn.

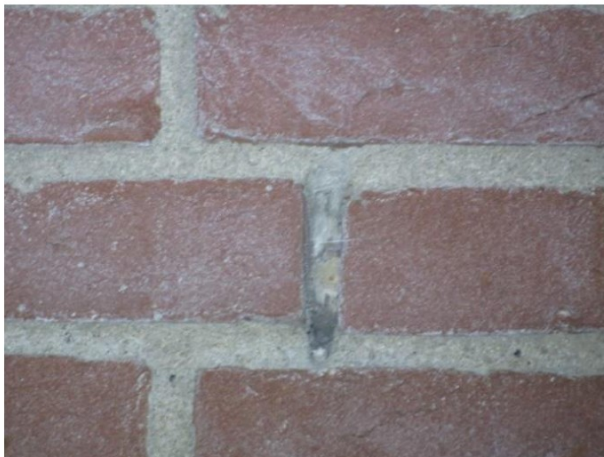
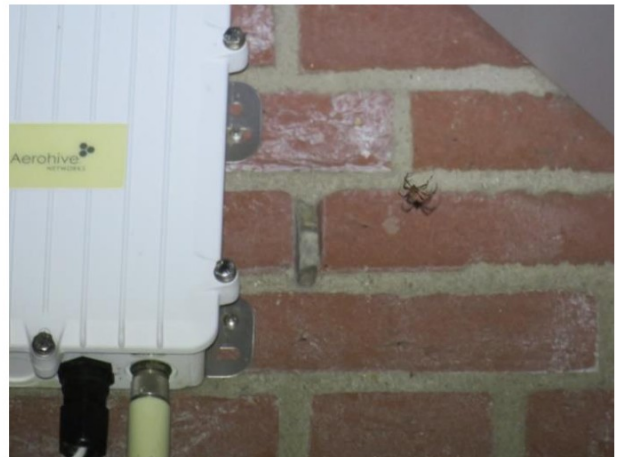
Tijdens het bezoek bleek dat drie van de vier kopgevels niet geschikt waren voor vleermuizen, omdat de spouw gevuld is met isolatiemateriaal. De enige gevel die nu nog geschikt is, is de gevel aan de Methenzijde.

Afbeelding 7 en 8: Van de drie blauwe gevels op de volgende afbeelding kon worden vastgesteld dat deze niet geschikt zijn voor vleermuizen, omdat invliegen niet mogelijk is.

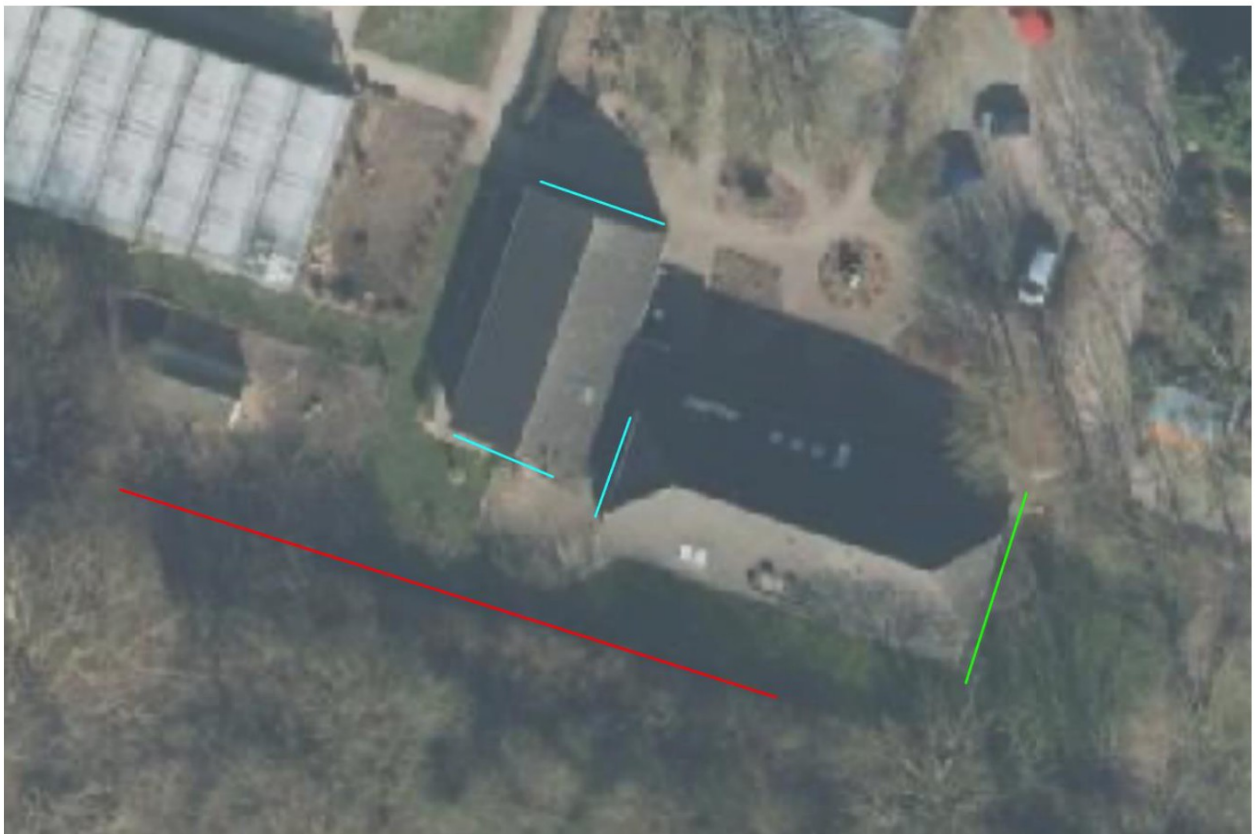
Afbeelding 9: De enige gevel waarin mogelijk verblijven van vleermuizen kunnen zitten ligt aan de Methen (groene lijn). De rode lijn geeft aan waar door meerdere vleermuizen werd gevoerageerd.
